## FERME

Bourgogne-Franche-Comté, Haute-Saône  
Aisey-et-Richecourt  
1 rue de l' Église

Dossier IA70000736 réalisé en 2016

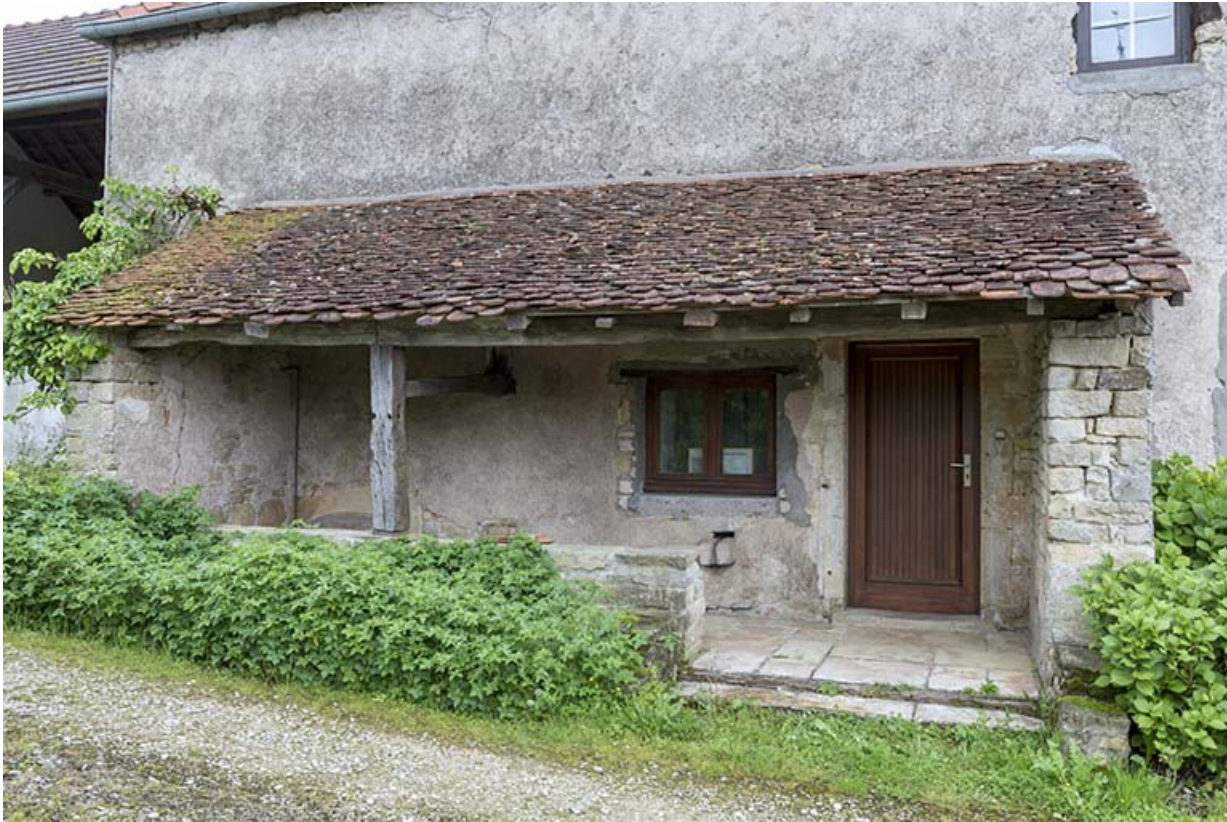
N° de l'illustration : 20167000641NUC4A

**Auvent protégeant l'entrée.**

- le second bâtiment, perpendiculaire à la voie publique, est en rez-de-chaussée surélevé en raison de la pente du terrain et dispose d'un étage carré. Le toit est couvert à croupe. Un appentis protège la porte d'entrée. L'ancienne cuisine comporte un ancien four à pain et une cheminée avec une plaque portant la date, ornée d'un blason surmonté d'une couronne, de coquilles Saint-Jacques et d'une couronne comprenant des initiales.
