## FERME SEIGNEURIALE

Bourgogne-Franche-Comté, Haute-Saône  
Aisey-et-Richecourt  
Richecourt - impasse de la Saône

Dossier IA70000741 réalisé en 2016

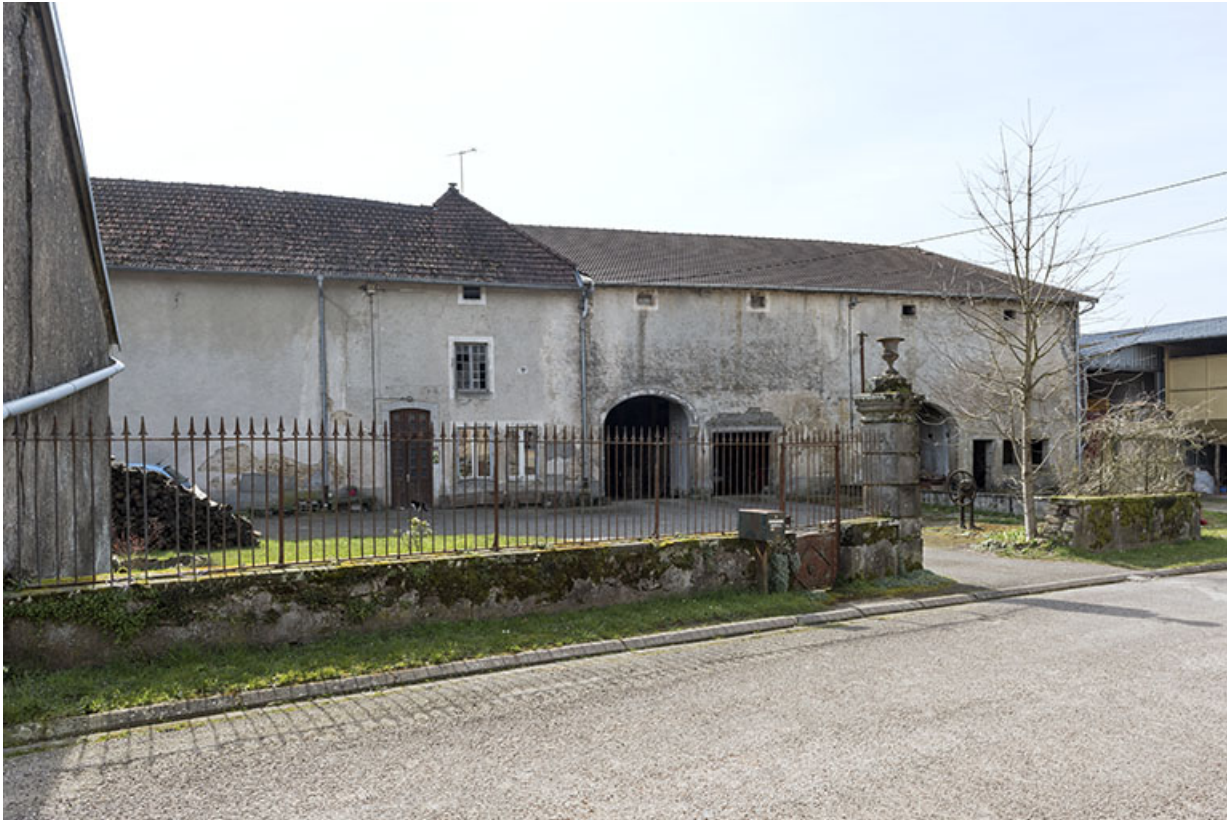
N° de l'illustration : 20167000596NUC4A

**Vue d'ensemble, façade principale.**

La ferme dispose d'une maison d'habitation s'élevant sur un étage carré et un second de comble. Adossé à la maison, un vaste bâtiment disposant de deux grandes ouvertures abritait les anciennes granges. Des communs complètent la cour sur la façade antérieure. À l'arrière se trouve le pigeonnier bâti sur un plan carré ; une pièce en rez-de-chaussée comprend une cheminée, correspondant probablement à une ancienne cuisine. À l'étage, les boulins sont encore en place.

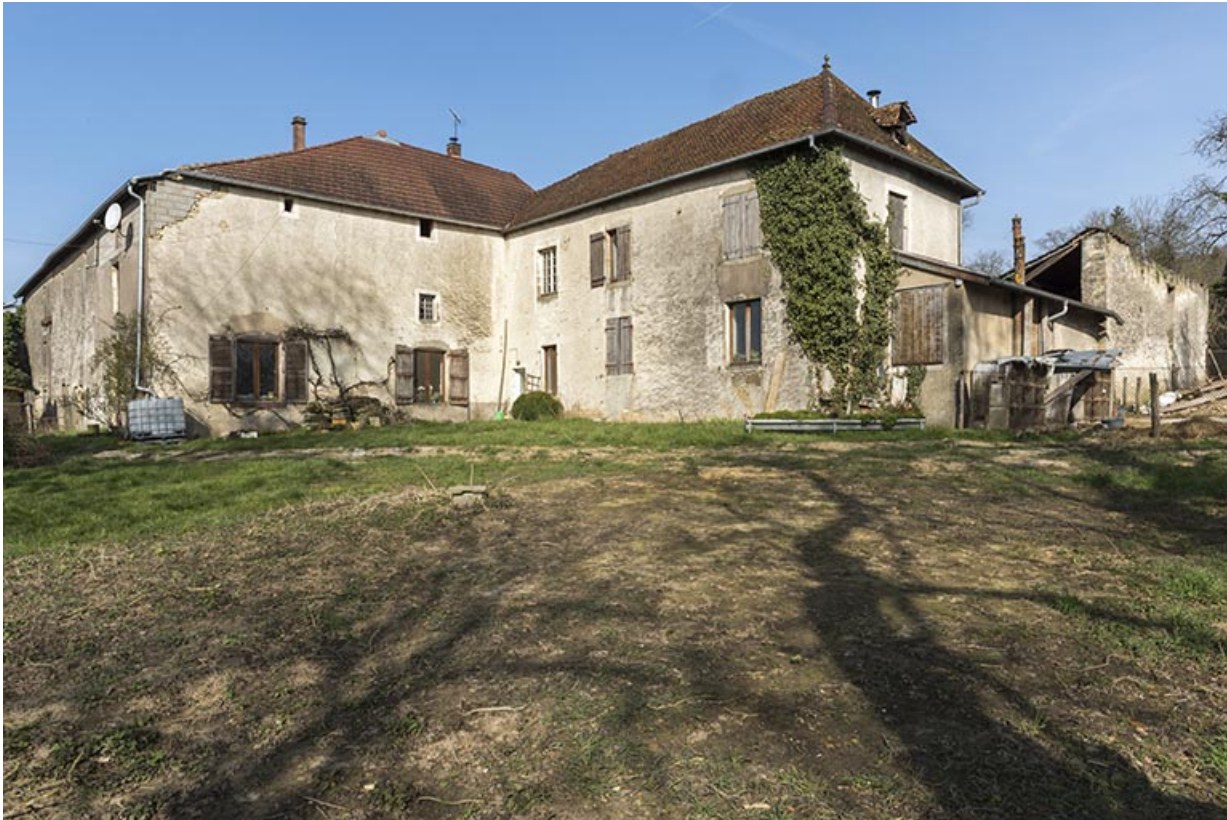
N° de l'illustration : 20167000601NUC4A

**Vue générale, façade postérieure.**

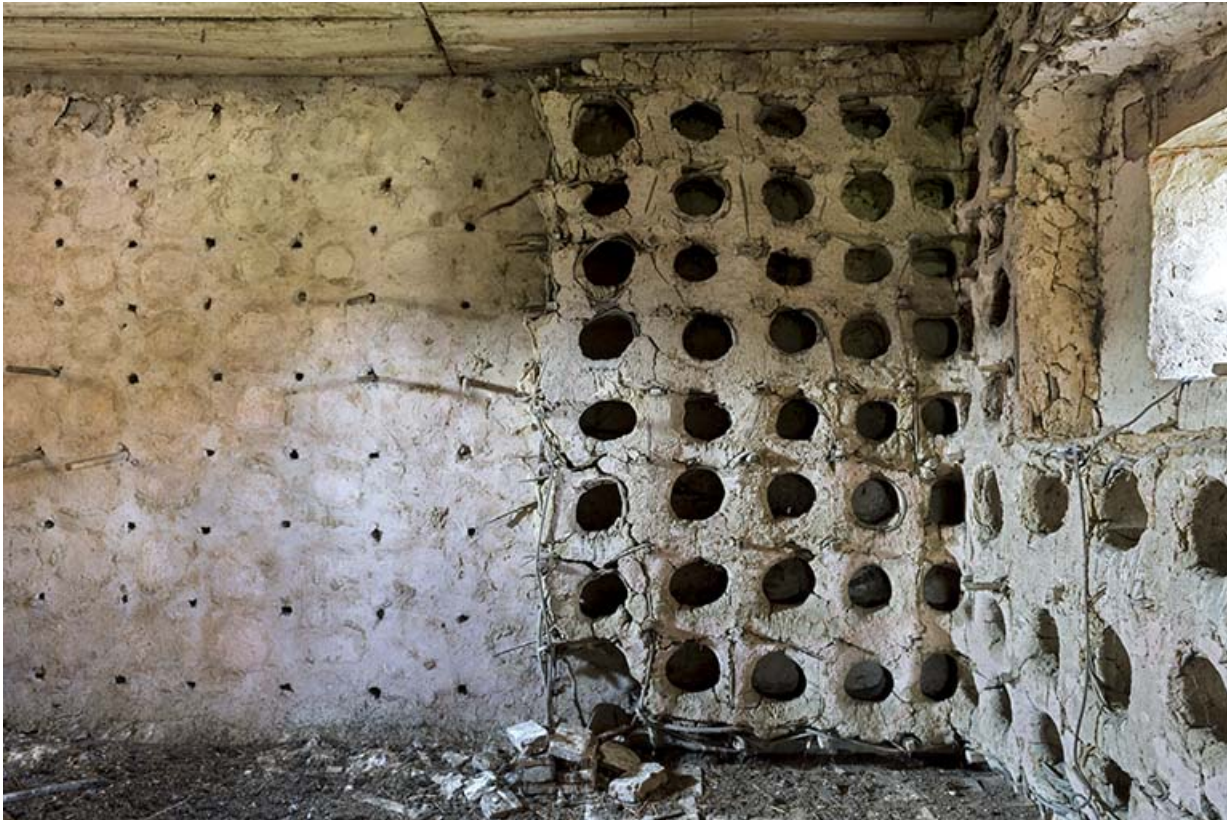
N° de l'illustration : 20167000607NUC4A

**Les boulins.**

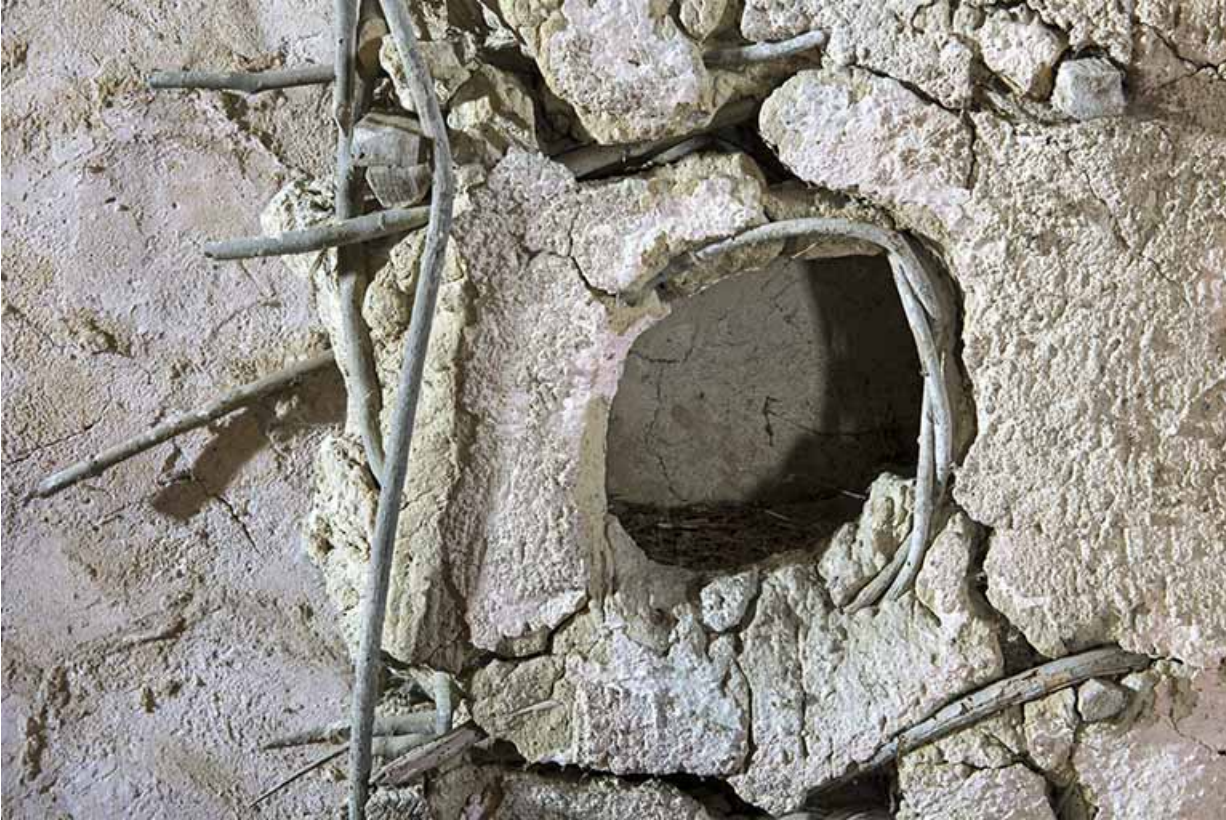
N° de l'illustration : 20167000610NUC4A

**Détail d'un boulin.**
