## PRESBYTÈRE

Bourgogne-Franche-Comté, Haute-Saône  
Cendrecourt  
2 impasse de l'Eglise

Dossier IA70001087 réalisé en 2018 revu en  
2019

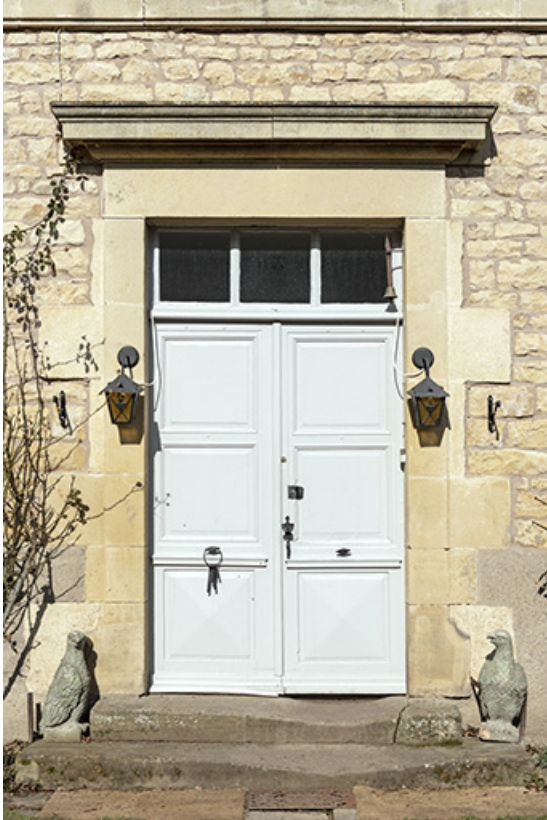
N° de l'illustration : 20197000271NUC4A

**Vue de détail de la porte d'entrée sur la façade antérieure.**

Le logis de forme carrée, sur une cave voutée, est édifié en moellons de calcaire dont l'enduit a été retiré (en 2011). Il présente sa façade principale au sud : deux baies avec contrevents au rez-de-chaussée surmontée de linteaux droits encadrent la porte d'entrée (encadrement en pierre, surmontée d'une corniche) Un bandeau règne entre les deux étages. L'étage comporte trois baies avec contrevents sur les deux façades. Un grenier est aménagé auquel deux baies dans les pignons donnent le jour. Les pignons sont percés de deux baies en rez-de-chaussée, deux à l'étage, deux –de forme carré– pour les combles. La façade arrière est organisée autour de la porte centrale (elle aussi avec son encadrement de pierres surmontée d'une corniche) donnant accès à la cave sous l'escalier extérieur de pierre rachetant la hauteur du soubassement, à deux courtes volées parallèles à la façade.

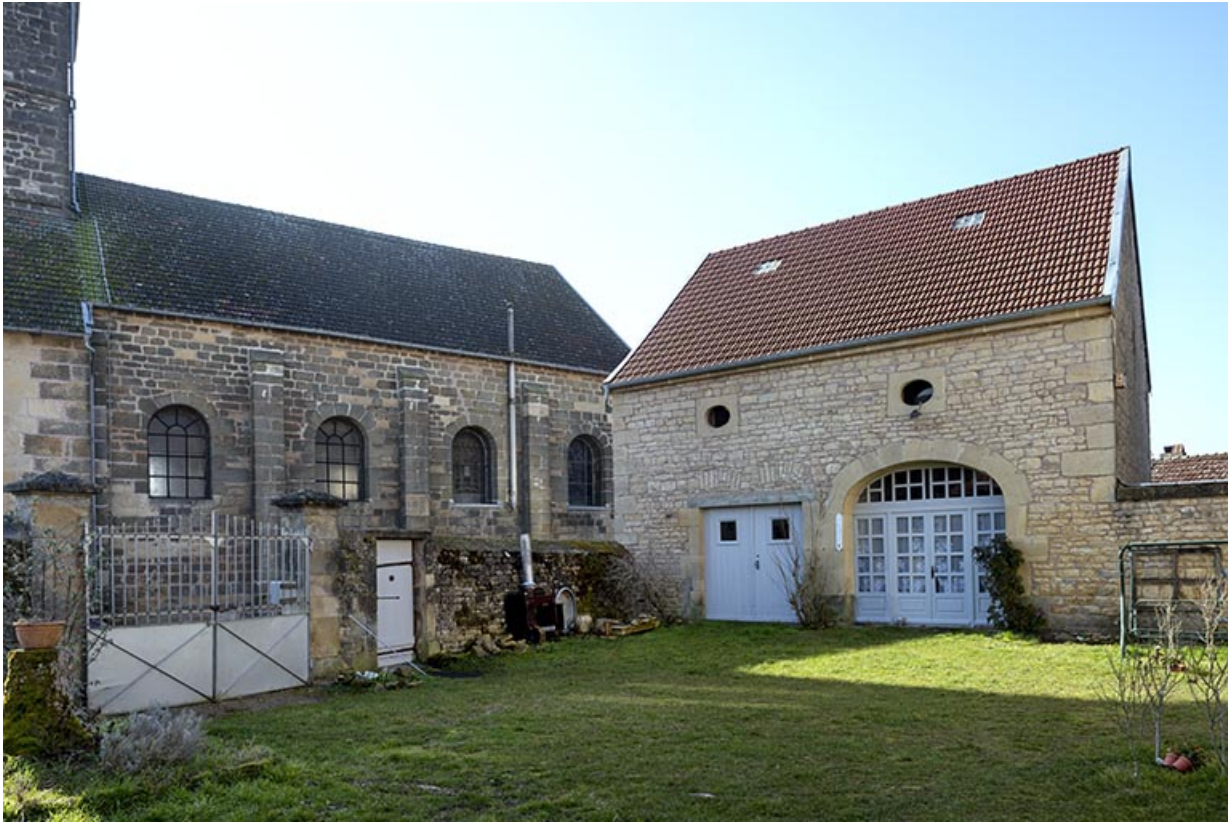
N° de l'illustration : 20197000270NUC4A

**Depuis la cour au nord, vue de trois-quart de la façade antérieure de la dépendance et de l'église.**

L'ancienne dépendance agricole à deux travées, - originellement grange, fenil et remise de voiture, aménagée à présent en logement -, est disposée perpendiculairement à la maison à laquelle elle se trouve reliée par un mur percé d'une porte. Deux oculi ovales donnent le jour à l'étage. Son pignon sud – percé d'une petite baie ouverte dans le comble - constitue la limite de la parcelle sur l'impasse.

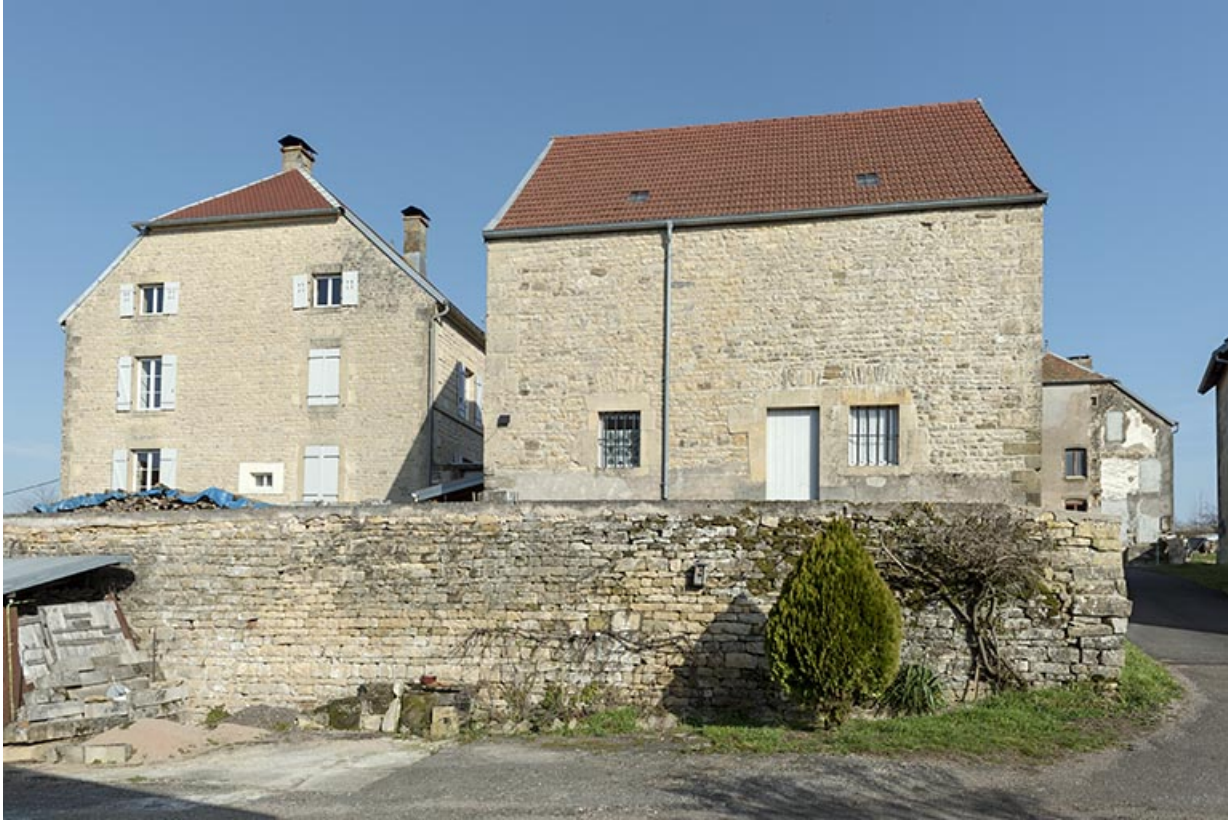
N° de l'illustration : 20197000272NUC4A

**Depuis l'impasse de l'église au sud-ouest, vue de la face postérieure de la dépendance et du pignon occidental de la maison.**  
70, Cendrecourt, 2 impasse de l'Eglise

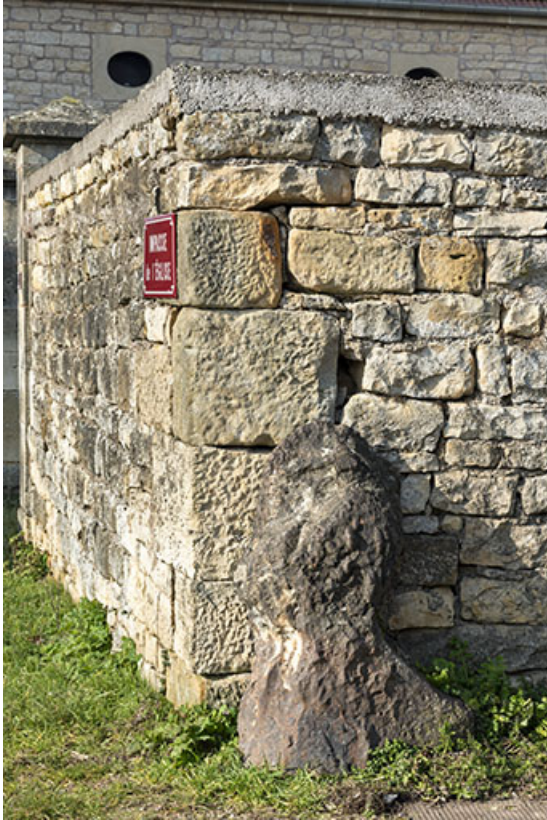
N° de l'illustration : 20197000245NUC4A

**Résidu de la dernière coulée de la fonderie -selon la tradition locale-, à l'angle sud-est de l'enceinte de l'ancien presbytère.**  
70, Cendrecourt, 2 impasse de l'Eglise

Derrière un mur d'enceinte, l'ensemble occupe l'angle de l'îlot formé par l'impasse de l'église et la rue Maladière (rue du Jardiney). Le portail principal (porte flamande et porte piétonnière) donne au sud et une seconde porte (à deux battants) est ouverte dans le mur d'enceinte à l'ouest. A l'angle extérieur sud-est du mur d'enceinte, un résidu de fonderie a été déposée, attestant de l'ancienne activité sidérurgique locale.

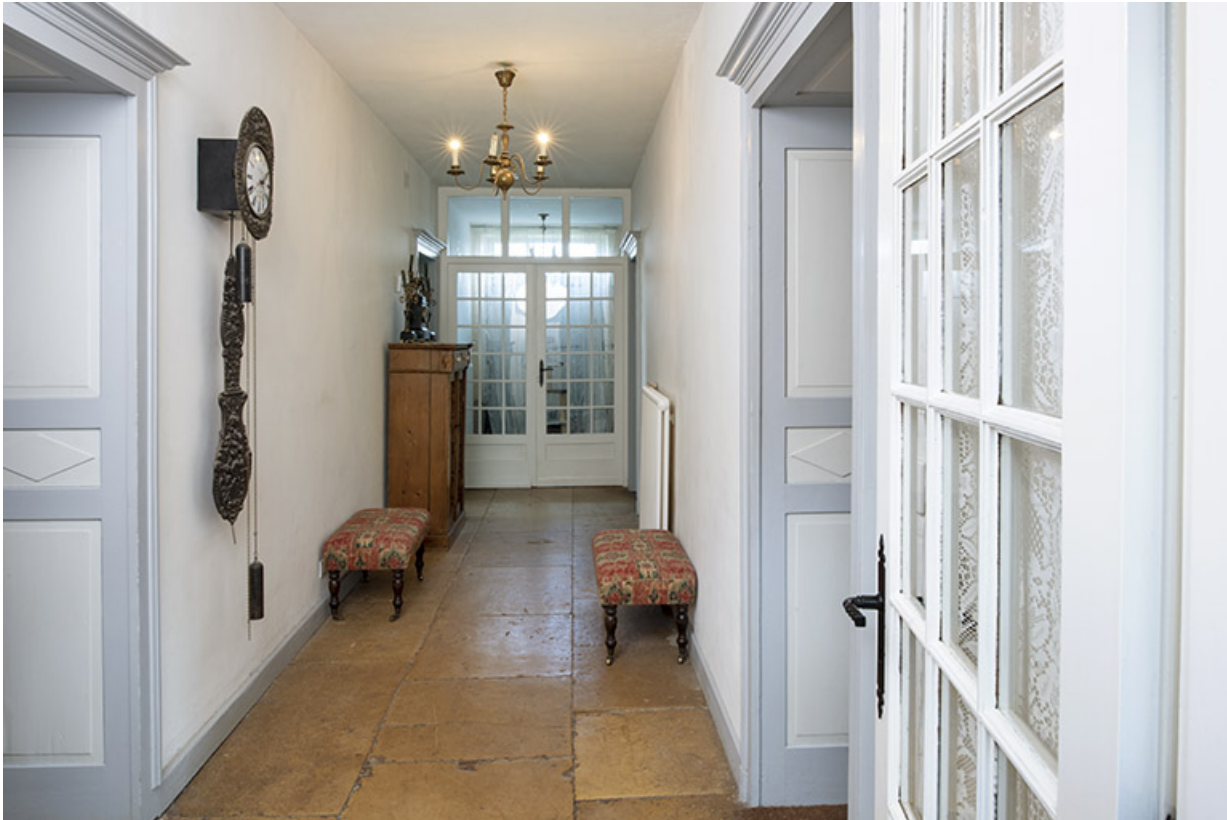
N° de l'illustration : 20187000891NUC4A

**Vue de la distribution intérieure au rez-de-chaussée.**

Les pièces du rez-de-chaussée de l'habitation principale s'organisent autour du couloir central (dallé de pierre) reliant les deux portes symétriques : quatre pièces d'angle, deux pièces intermédiaires. La cuisine comporte une cheminée adossée, à faux-manteau, qui communique avec un placard de la pièce adjacente. Un escalier en charpente (à retour avec jour) dessert l'étage.

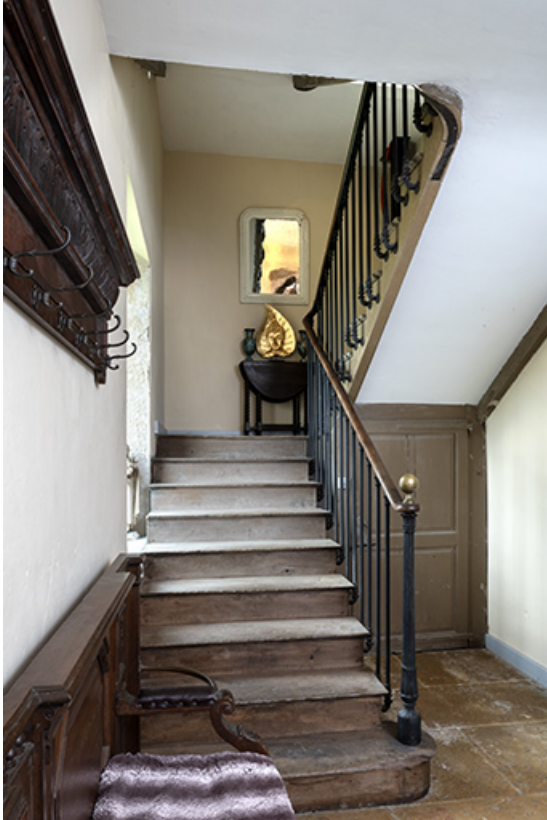
N° de l'illustration : 20187000893NUC4A

**Escalier.**

**Escaliers** : escalier dans-oeuvre, escalier tournant à retours avec jour, en charpente; escalier de distribution extérieur, escalier symétrique escalier droit, en maçonnerie

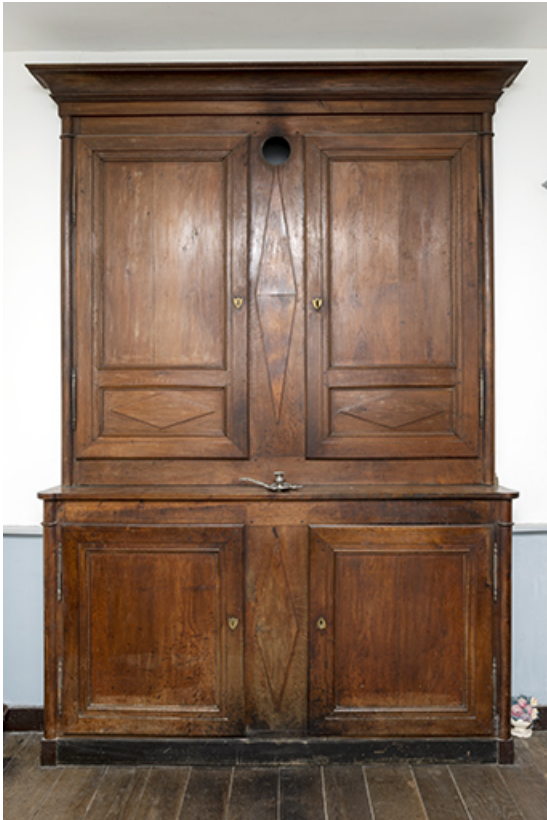
N° de l'illustration : 20187000894NUC4A

**Placard chauffant situé au revers de l'âtre de la cuisine.**

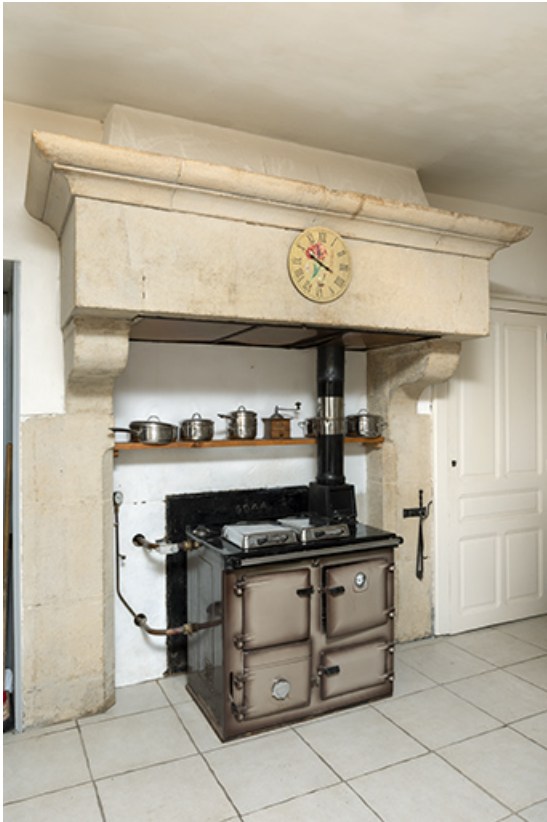
N° de l'illustration : 20187000895NUC4A

**Cuisine : cheminée.**
