## FERME

Bourgogne-Franche-Comté, Saône-et-Loire  
La Racineuse  
4 route de Saint-Didier

Dossier IA71001114 réalisé en 2005

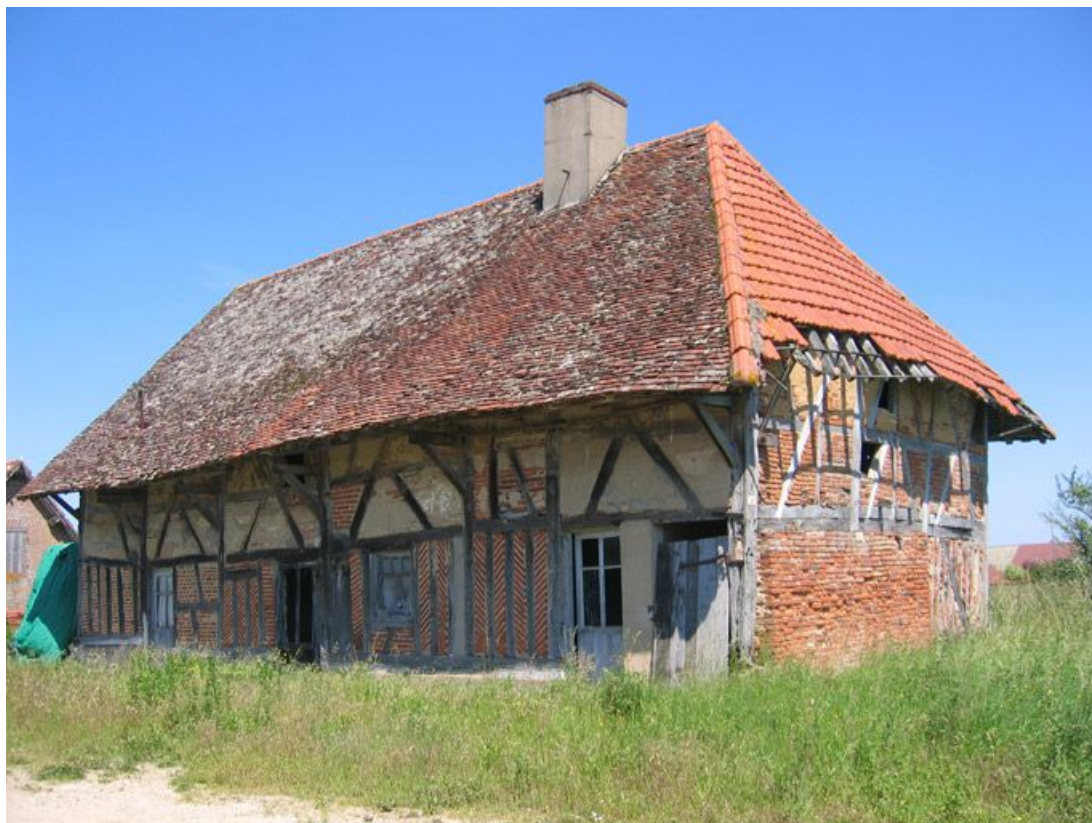
N° de l'illustration : 20057102528NUCA

**Vue d'ensemble de la façade.**

Ferme constituée d'une maison (un toit à porcs à l'arrière dans le même alignement) et d'un bâtiment des dépendances implantés perpendiculairement à la route. Maison en pan de bois à poteaux rapprochés, à "grands pans" (décharge, tournisses et entretoise) au surcroît, à remplissage de brique sur "murot" de brique. Torchis et brique crue en remplissage au surcroît. Quelques reprises en pan de bois à chevrons. Enduit jaune très terreux. Pignon à gauche et croupe à droite. Auvent en façades (aisseliers) et au petit pan. Tuile plate. Sol intérieur en tomme et celui du "sevron" en "carrons". Porte gerbière surplombant celle de la pièce principale. Porte de l'échelle du grenier tout à droite de la façade. La pièce centrale et celle de droite sont chauffées par une cheminée double. Pan de bois à "grands pans" (décharge et entretoise) aux cloisons. Bâtiment des dépendances en pierre, constitué d'une charretterie flanquée de deux étables à gauche et d'une étable et d'une grange à droite. Un appentis sur chaque mur pignon (un toit à porcs à gauche). Arcs de décharge et linteaux de fenêtre en brique. Fentes d'aération sur deux étables. Auvent en façades sur aisseliers et avancée des murs pignon. Tuile mécanique. Toit à porcs en brique, à pignons, linteaux segmentaires et tuile mécanique. Deux puits circulaires en brique entre la maison et le toit à porcs. L'un a conservé sa margelle et sa superstructure à rouleau en pierre.
