## FERME

Bourgogne-Franche-Comté, Saône-et-Loire  
Montret  
les Cadoles

Dossier IA71001180 réalisé en 2005

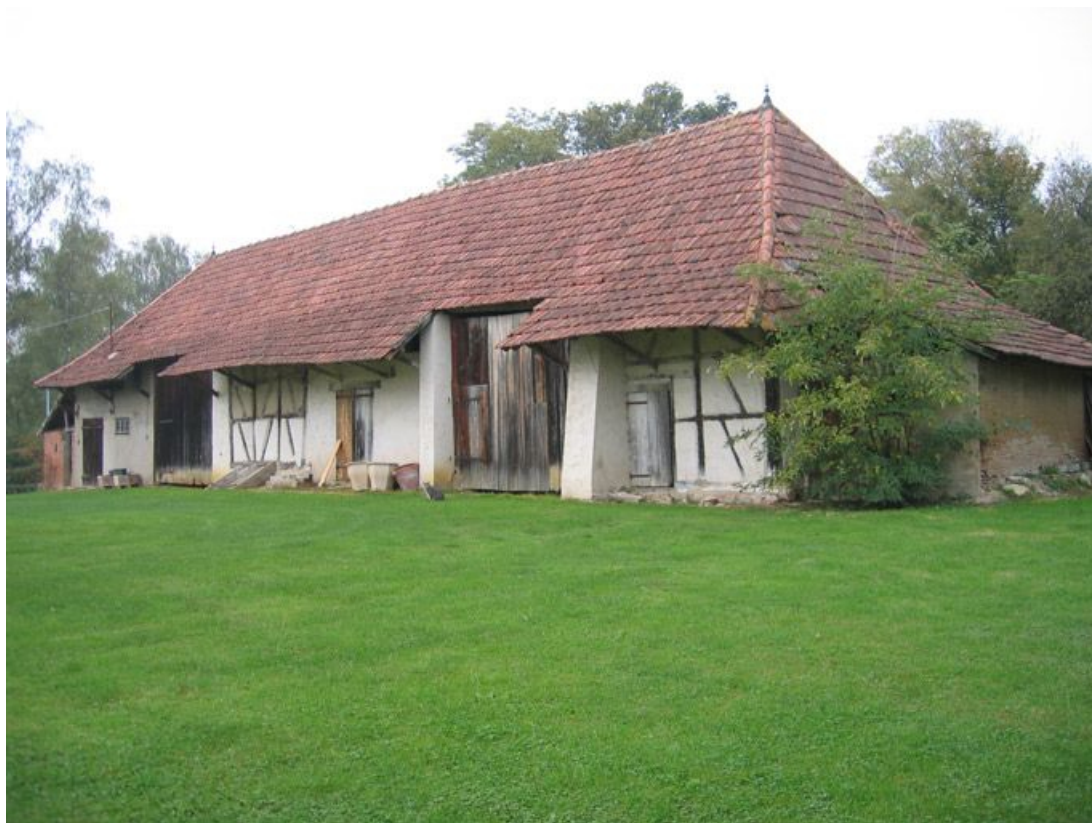
N° de l'illustration : 20057102581NUCA

**Vue d'ensemble de la façade du bâtiment des dépendances.**

Seul le bâtiment des dépendances et un four détruit aujourd'hui figurent sur le cadastre ancien. Le bâtiment des dépendances remonte à la fin du 18ème siècle ou au début du 19ème siècle, comme en témoigne son type de pan de bois. A cette époque il devait également contenir le logis, ce que prouve l'entrée de cave en façade. La maison date de 1855 comme l'indique la date en bois appliquée sur la vitre de la fenêtre d'imposte de la porte principale. C'est sans doute lors de sa construction que le logis du bâtiment d'origine a été remplacé par une grange et une étable supplémentaires. Le tiers gauche de la façade postérieure du bâtiment des dépendances a été repris en matériaux agglomérés. Un abri sous appentis en matériaux agglomérés a été ajouté au petit pan gauche de la maison.

Ferme implantée perpendiculairement à la route, le bâtiment des dépendances sur la gauche et la maison sur la droite, en vis-à-vis. Les deux bâtiments sont enduits. Maison en brique (?) à encadrements de baie en pierre, possédant une cheminée centrale et une à chaque petit pan (celle de gauche sert au four en brique sur soubassement de pierre sous appentis au petit pan droit). Galerie sur la façade postérieure soutenue par des poteaux de bois sur dés de pierre. Escalier du grenier sur la droite de cette façade, parallèle à celle-ci. Une porte cloutée sur chaque façade. Celle de la façade postérieure présente un losange en bois dans sa fenêtre d'imposte. Toit très légèrement débordant couvert de tuiles plates. Bâtiment des dépendances en pan de bois à chevrons à remplissage de brique (crue sur la façade postérieure) sur soubassement de brique. Il est constitué d'une étable flanquée d'une grange et d'un atelier à gauche, et d'une grange et d'une étable à droite. Un toit à porcs à gauche et un poulailler à droite, sous appentis en tuiles mureuses. Entrée de cave au milieu de la façade. Auvent sur aisseliers régnant interrompu au droit des portes charretières, percées d'une porte piétonne. Deux épis de faîtage métalliques sur chaque bâtiment. Puits circulaire en brique à margelle et superstructure à rouleau en pierre, situé devant la maison, l'abreuvoir lui étant accolé.
