## FERME

Bourgogne-Franche-Comté, Saône-et-Loire  
Vérissey  
les Gerbeaux

Dossier IA71001195 réalisé en 2005

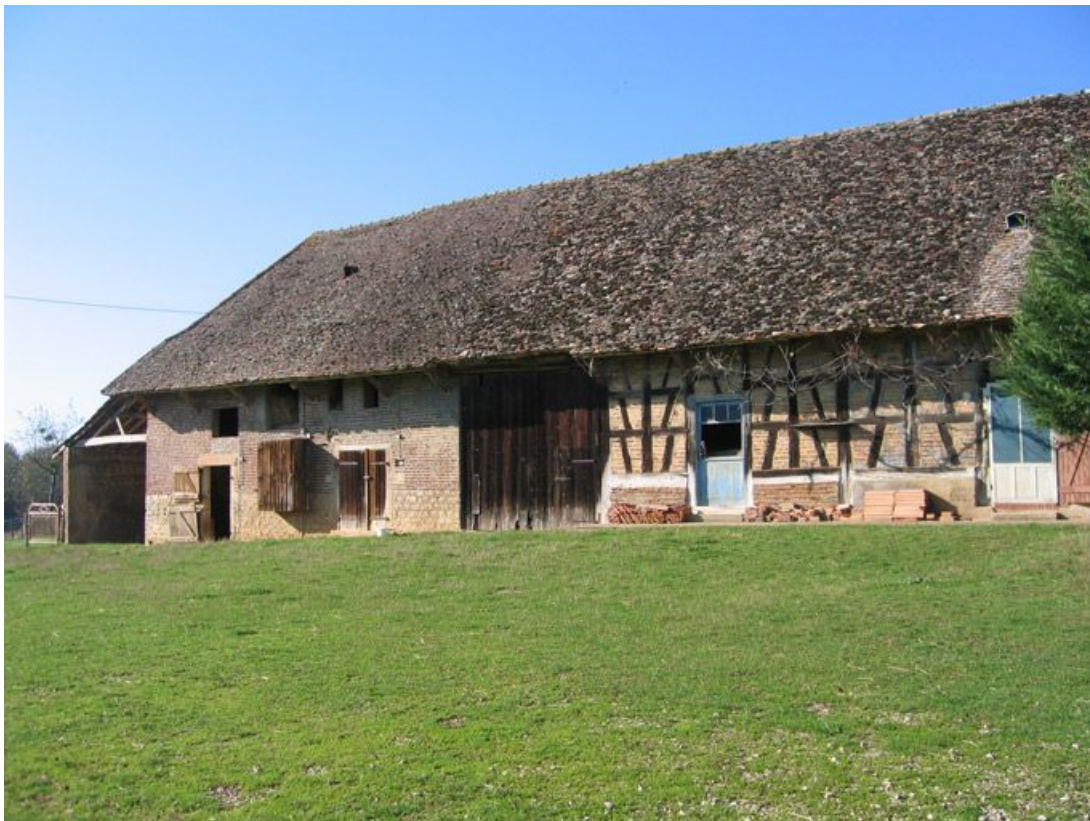
N° de l'illustration : 20057102598NUCA

**Vue d'ensemble de la façade des dépendances.**

Ferme implantée perpendiculairement à la route, en retrait. Elle est constituée d'une grange flanquée d'un logis à gauche et de deux étables (dont une doublée d'un toit à porcs) à droite. Logis en pan de bois à chevrons à remplissage de brique sur haut soubassement de pierre. Les marques d'assemblage sont très visibles. Escalier du grenier perpendiculaire à la façade, situé à l'extrémité gauche. Accès à la cave à l'extrémité droite de la façade postérieure. Etables en brique sur soubassement de pierre. Portes gerbières à l'aplomb de celles des étables. Auvent sur aisseliers régnant. Epi de faîtage métallique sur la croupe du logis. Puits circulaire à rouleau maçonné situé dans l'angle antérieur gauche.
