## FERME

Bourgogne-Franche-Comté, Saône-et-Loire  
L'Abergement-de-Cuisery

Dossier IA71001339 réalisé en 2007

Auteur(s) : Gaëlle Prost

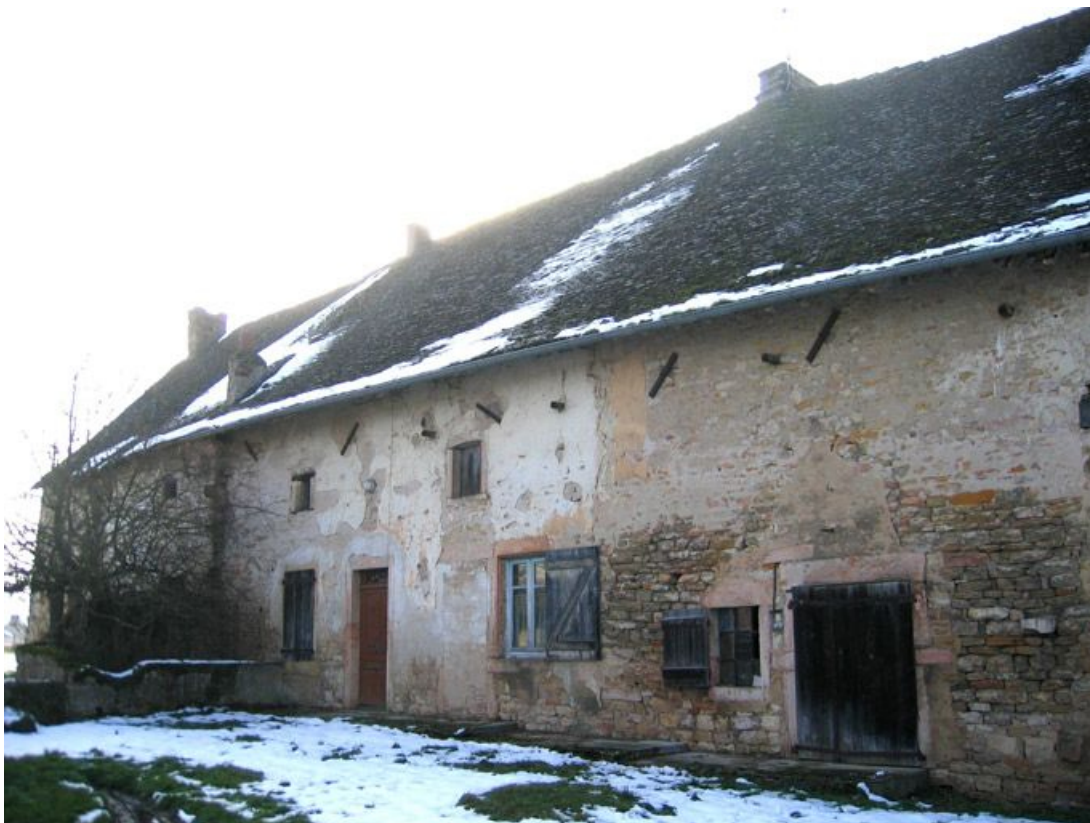
N° de l'illustration : 20067101183NUCA

**Vue d'ensemble de la façade antérieure.**

Bâtiment en pierre implanté perpendiculairement à la route, constitué d'une ferme flanquée de deux logis. La maison d'origine constitue le tiers gauche du bâtiment. Sa façade est plus avancée (de 20cm) que les constructions qui suivront. La pièce principale est à gauche, chauffée par une cheminée au mur pignon, en pierre à entablement mouluré en doucine et manteau soutenu par de gros corbeaux. Une chambre sur la droite chauffée par une cheminée d'angle (antérieur droit) au sol en carrons. La pièce principale est doublée d'un évier (dalles carrées autour) surmonté d'une étagère murale. Par une porte à linteau décoré d'un arc en accolade grossier, elle donne accès à un réduit en terre battue doublant la chambre. Il contient l'échelle du grenier et est éclairé par une étroite fenêtre en plein-cintre. Murs de 60cm d'épaisseur. La porte d'origine est murée. Fenêtres à 16 carreaux. Rez-de-chaussée et surcroît de même hauteur. Une baie de stockage au surcroît : montants en dalles de pierre surmontés d'un linteau en bois segmentaire chanfreiné et d'une poulie. Une ouverture pour les pigeons à côté. Charpente à double faîtage contreventé par des croix-de-Saint-André et double entrain. Beau puits massif en pierre de taille rose devant. La ferme (au centre) est constituée d'une étable flanquée d'un logis à gauche et d'une grange à droite. Le logis est constitué d'une pièce principale à droite et d'une chambre doublée de l'échelle du grenier sur la gauche. Poutres moulurées d'un quart de rond. Sol en carrons. Cheminées 19ème. Une petite baie chanfreinée au surcroît, à gauche. Une pierre destinée à recevoir un poteau de séchage dépasse de la façade à 1m50 du sol. Des potences en bois percées d'un trou (pour l'accrochage d'un fil de fer soutenant une perche de séchage horizontale) sont régulièrement disposées 50cm sous l'auvent. Charpente à double faîtage contreventé par des aisseliers et double entrain. Souche de cheminée à solin. Le logis de droite est constitué d'une pièce principale et d'une chambre doublée de l'échelle du grenier. Grandes ouvertures de comble quadrangulaires. Porte cloutée. Bâtiment terminé à droite par une pièce de logis sur cellier accessible par un escalier postérieur parallèle à la façade. Vestige de four au mur pignon gauche. Face au bâtiment, trois dépendances en pierre : Une

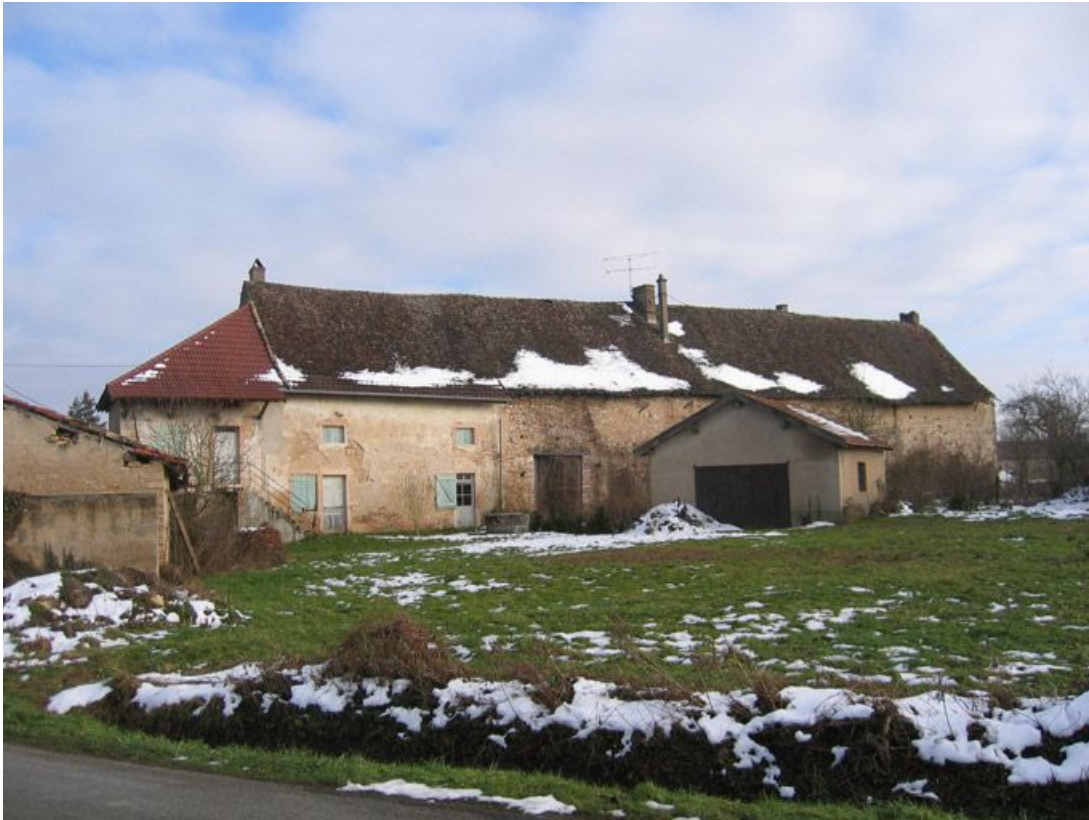
N° de l'illustration : 20067101182NUCA

**Vue d'ensemble de la façade postérieure.**  
71, L'Abergement-de-Cuisery
