## MOULIN

Bourgogne-Franche-Comté, Saône-et-Loire  
Simandre  
les Bordes

Dossier IA71001344 réalisé en 2007

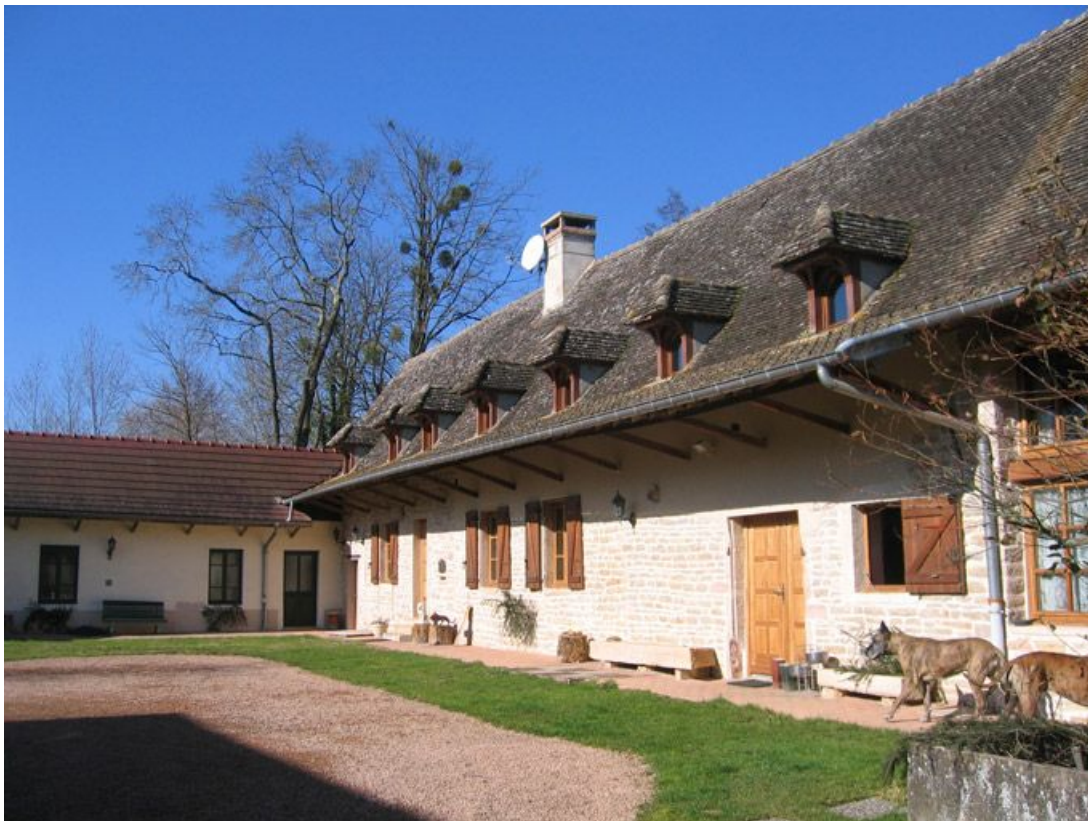
N° de l'illustration : 20067101186NUCA

**Vue d'ensemble de la façade.**

Moulin accessible par une allée perpendiculaire à la route, implanté parallèlement à l'étang qui l'alimente. Les bâtiments d'origine sont en pierre. Le local des machines (sur 3 niveaux) se trouve sur la gauche et le reste du bâtiment est occupé par les logis. Une grange flanquée d'un toit à porcs/poulailler est implantée en vis-à-vis des anciennes dépendances. Une bergerie un peu à l'écart, dans l'angle postérieur droit du bâtiment principal. Partant de l'angle antérieur gauche du bâtiment principal et longeant le bief, un corps de bâtiment en retour d'équerre est constitué du local des moteurs, de la laiterie et du four. Une mare est située dans l'alignement de la grange, en vis-à-vis de la bergerie. Les poutres du logis d'origine sont moulurées d'un quart de rond. La charpente comporte deux entrails et un double faîtage contreventé par des croix-de-Saint-André. Auvent sur aisseliers. Seules les deux lucarnes de gauche sont d'origine, les autres sont des copies.
