## FERME

Bourgogne-Franche-Comté, Saône-et-Loire  
Diconne  
Le Vouilleau

Dossier IA71001376 réalisé en 2007

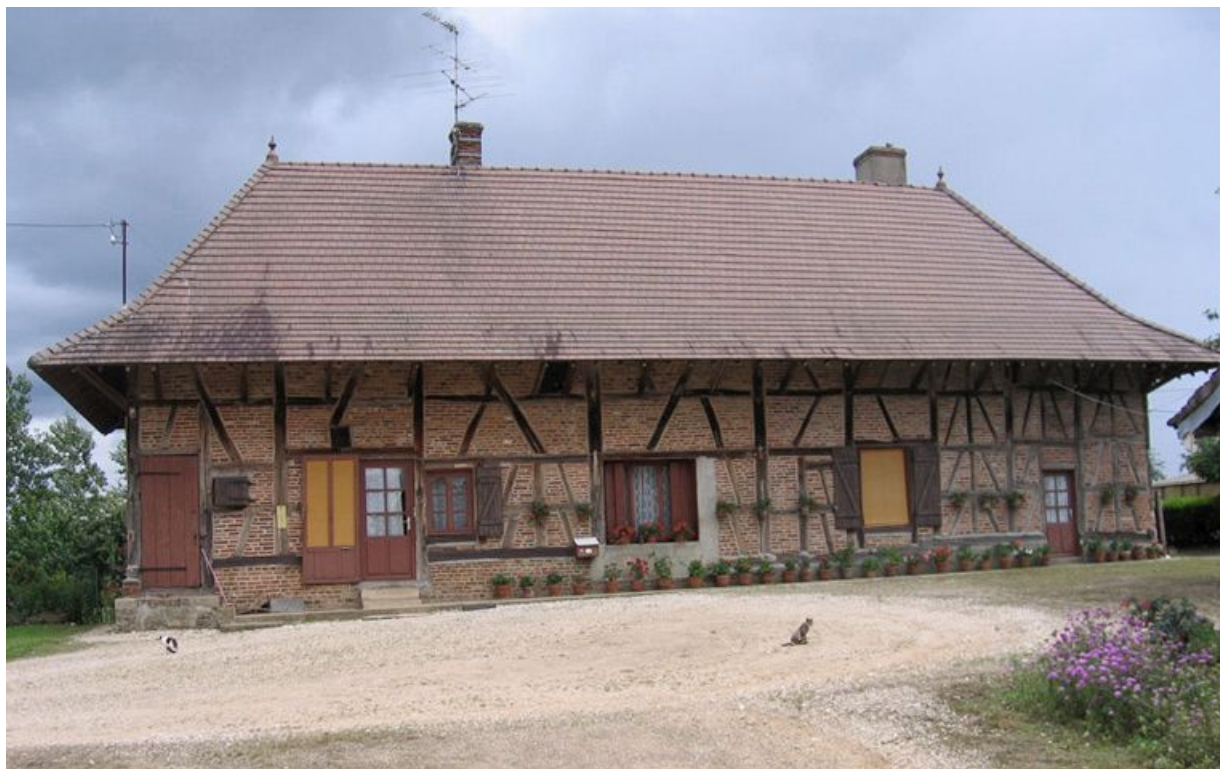
N° de l'illustration : 20077100290NUC1A

**Vue d'ensemble de la façade.**

Ferme implantée au fond d'une impasse, perpendiculairement, constituée d'une maison, d'un toit à porcs/poulailler en vis-à-vis, d'un four dans son alignement à droite et d'un bâtiment des dépendances dans son angle antérieur gauche. Maison en pans de bois à grande et petites décharges et entretoises, à "bâton-rompu", à chevrons, à remplissage de briques ("clayonnage" au surcroît) sur soubassement de brique. La maison est constituée de trois grandes pièces flanquées d'une plus petite de part et d'autre : l'ancien évier doublé de la chambre à lait à gauche, un cellier avec escalier tournant dans l'angle postérieur, à droite. A l'extrémité gauche de la maison deux degrés en brique et ciment donnent accès à la porte de l'échelle du grenier. Une cave voûtée en brique située sous la chambre à lait est accessible par la façade postérieure. Presque aucune cheminée d'origine n'a été conservée : il reste le large manteau de celle de la pièce de droite. Longues poutres longitudinales moulurées d'un quart de rond. La charpente est constituée de fermes simples, de croupes à enrayure et d'un double faîtage contreventé par des décharges et des croix-de-Saint-André. Auvent sur aisseliers et toit à égouts retroussés. Four en pans de bois. Toit à porcs/poulailler en brique.
