## FERME

Bourgogne-Franche-Comté, Saône-et-Loire  
Bouhans

Dossier IA71001439 réalisé en 2007

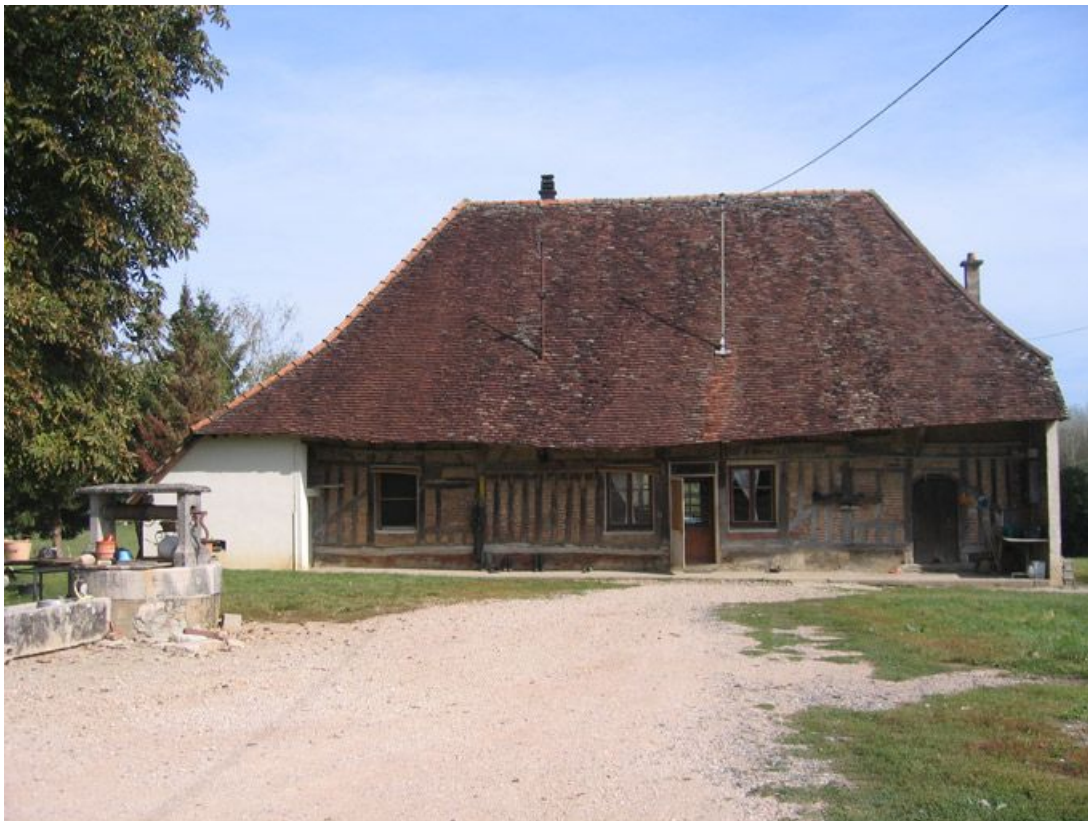
N° de l'illustration : 20077100320NUC1A

**Vue d'ensemble de la façade.**

Ferme constituée d'un bâtiment des dépendances implanté parallèlement à la route, en vis-à-vis d'une maison bâtie sur un tertre circulaire dominant La Brenne. Un poulailler/bûcher et un toit à porcs sont alignés sur le troisième côté de la cour, au sud. La maison est en pans de bois à potelets et poteaux rapprochés, "bâton-rompu" au surcroît, sur soubassement de brique. Le remplissage des pans de bois du surcroît sont en "clayonnage". Poutres à tenon passant. Trois portes sur quatre ont un linteau en plein cintre. La maison est constituée d'une très grande pièce principale, flanquée d'une chambre à gauche et de la chambre à lait à droite. Les vestiges d'une cheminée chauffant au large sont visibles sur la gauche de la pièce principale : la poutre maîtresse chanfreinée repose sur deux massifs poteaux décorés d'un triangle sculpté pointé en bas. Les doubles mortaises qui accueillaient les tenons des deux sommiers sont en place. Aujourd'hui une petite cheminée occupe l'emplacement. Elle contient une plaque décorée de deux griffons affrontés tenant un blason surmonté d'une couronne, au-dessus d'un croissant. L'escalier du grenier est situé à gauche en entrant dans la chambre à lait. Il est tournant et très étroit. Autrefois, il était éclairé par une fenêtre à meneaux chanfreinée, aujourd'hui murée. Charpente constituée de fermes à deux entrants et d'un double faîtage contreventé par des aisseliers. L'auvent repose sur des aisseliers à trois chiffres dont un est sculpté. Cet auvent très débordant prolongeant sans rupture de pente un toit haut et pentu donne l'impression d'une toiture immense. Le puits en brique à superstructure en pierre à rouleau est situé devant la maison.
