## FERME

Bourgogne-Franche-Comté, Saône-et-Loire  
Frangy-en-Bresse  
Charnay

Dossier IA71001467 réalisé en 2007

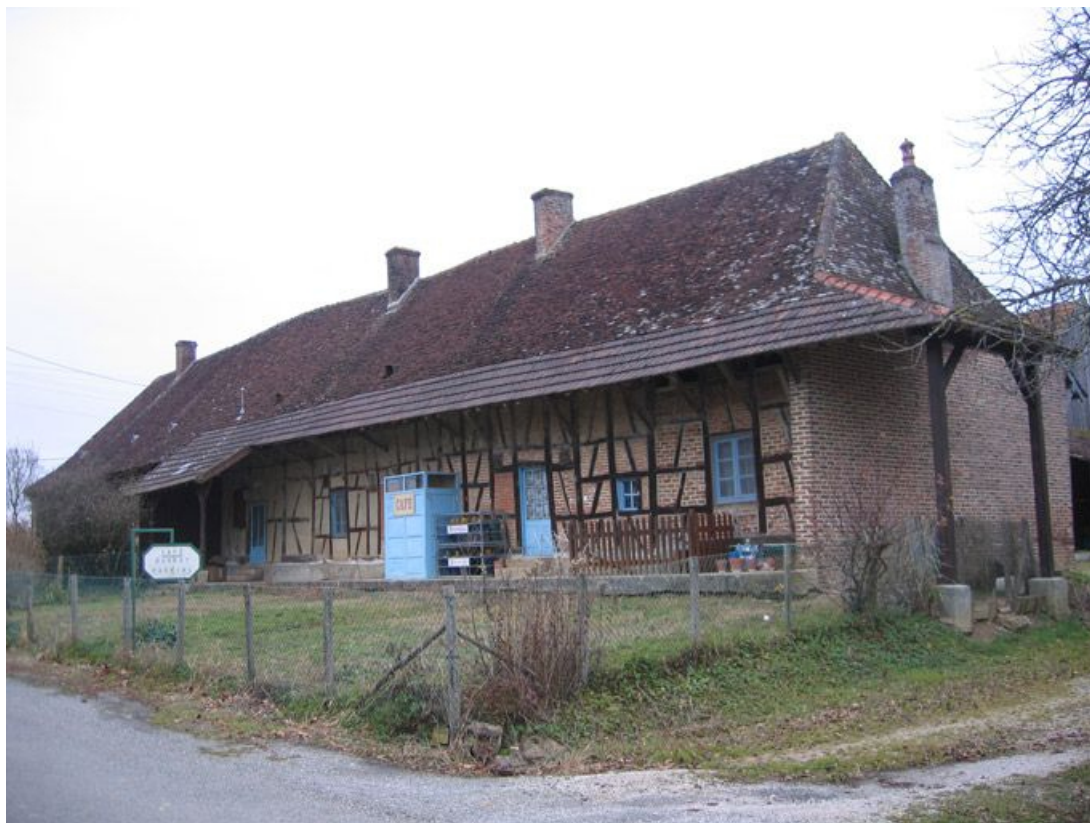
N° de l'illustration : 20077100344NUC1A

**Vue d'ensemble de la façade postérieure.**

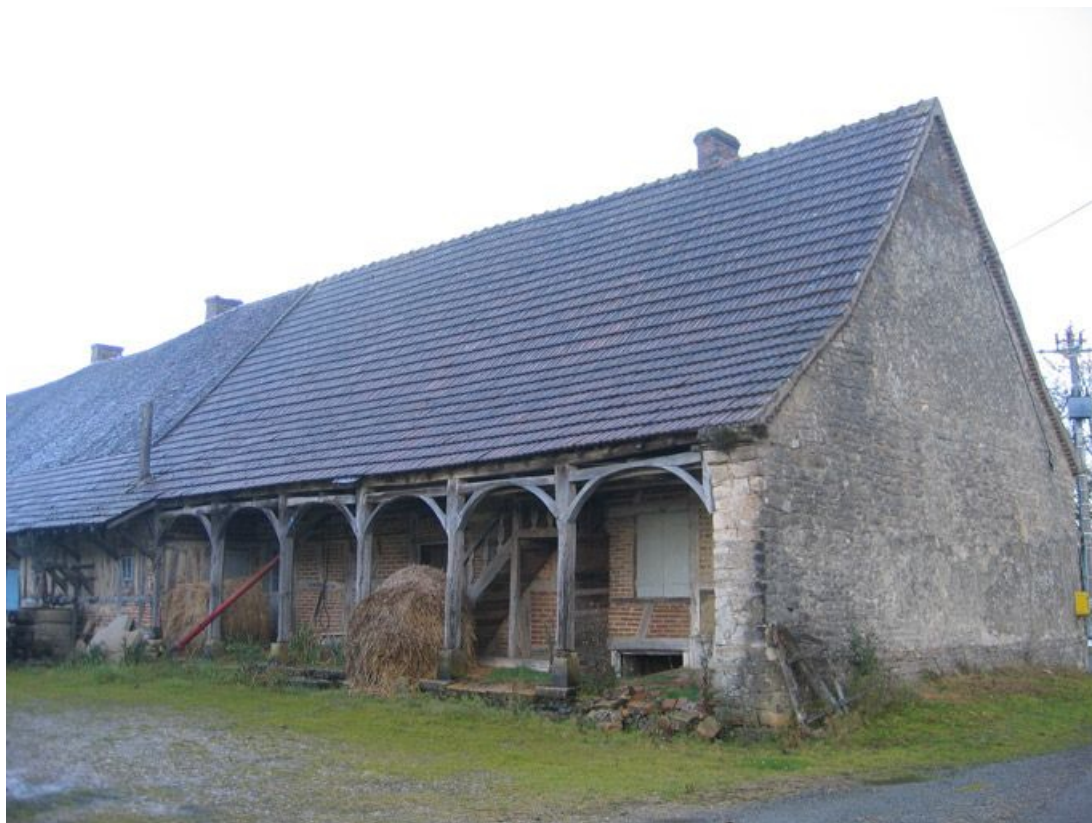
N° de l'illustration : 20077100345NUC1A

**Vue d'ensemble de la façade antérieure.**

Ferme implantée perpendiculairement à la route, constituée d'une maison et d'un bâtiment des dépendances en vis-à-vis. La maison d'origine est en pans de bois à "bâton-rompu" sur soubassement de pierre. Le corps en avancée qui occupe la majeure partie de la façade est en pans de bois à potelets. Un très beau puits en pierre de taille est accolé à la façade. La potence en bois qui le surplombe contient une poulie. Elle est encadrée par deux autres potences, moulurées en doucine, qui devaient recevoir un auvent. Les deux pierres d'évier qui sont aujourd'hui au pied du puits sont probablement celles qui occupaient cet avant corps éclairé par deux petites fenêtres dont une à barreaux en bois. Les extensions à gauche et à droite sont en pans de bois à chevrons. Seule celle de droite a gardé sa galerie sur poteaux chanfreinés et aisseliers déterminant six arcs segmentaires. Le "sevron" est pavé de tomates et bordé de pierres qu'interrompent les dés de pierre recevant les poteaux. La galerie est fermée par l'avancée du mur pignon en pierre. Elle protège un escalier parallèle à la façade dont la rampe est constituée de balustres en bois découpé. A l'extrémité droite du bâtiment un escalier en bois perpendiculaire à la façade donne accès à un cellier. L'extension de gauche est constituée de deux pièces entre lesquelles se trouve l'escalier du grenier, demi-hors-oeuvre, perpendiculaire à la façade. Le bâtiment des dépendances, en brique, est constitué de trois granges et de quatre étables. Quatre corps en avancée de plan carré ponctuent la façade : poulailler, toit à porcs ? L'un d'entre eux est un pigeonier.
