## FERME

Bourgogne-Franche-Comté, Saône-et-Loire  
Saint-Usuge  
Charangeroux

Dossier IA71001507 réalisé en 2008

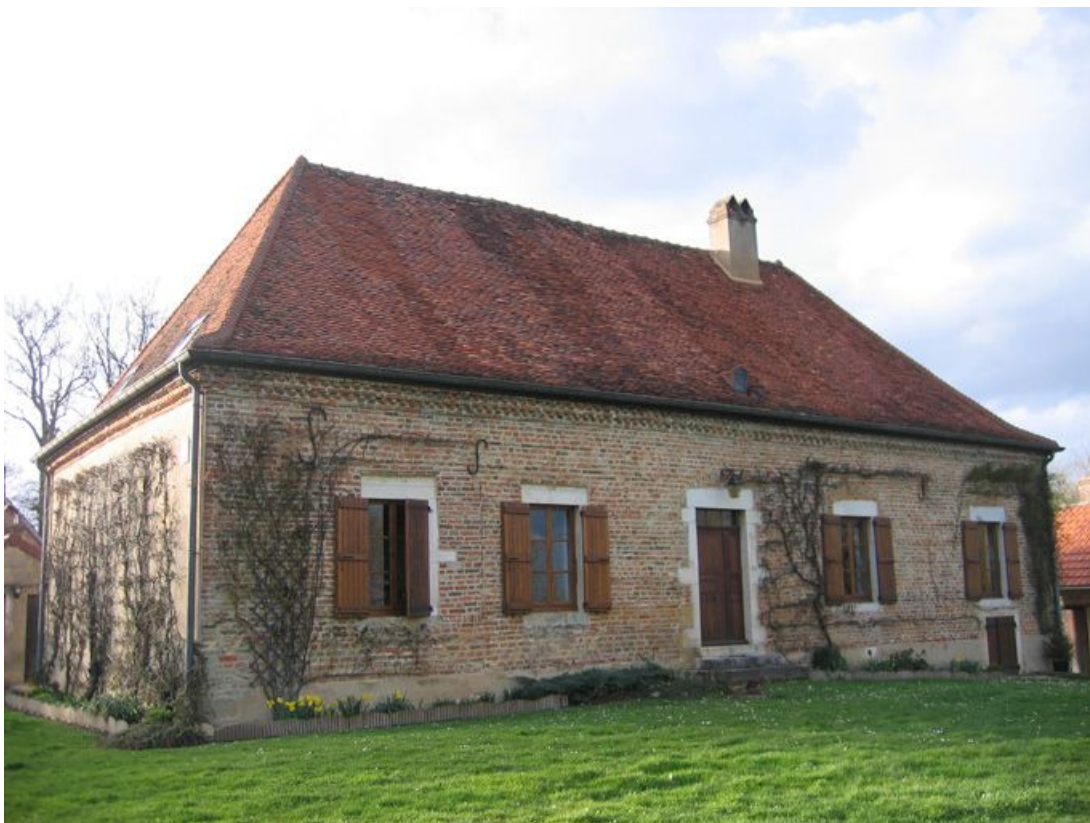
N° de l'illustration : 20087100148NUC1A

**Vue d'ensemble de la façade postérieure de la maison.**
