## LYCÉE PROFESSIONNEL JULES FERRY

Bourgogne-Franche-Comté, Territoire de  
Belfort  
Delle  
18 rue de Verdun

Dossier IA90000167 réalisé en 2012

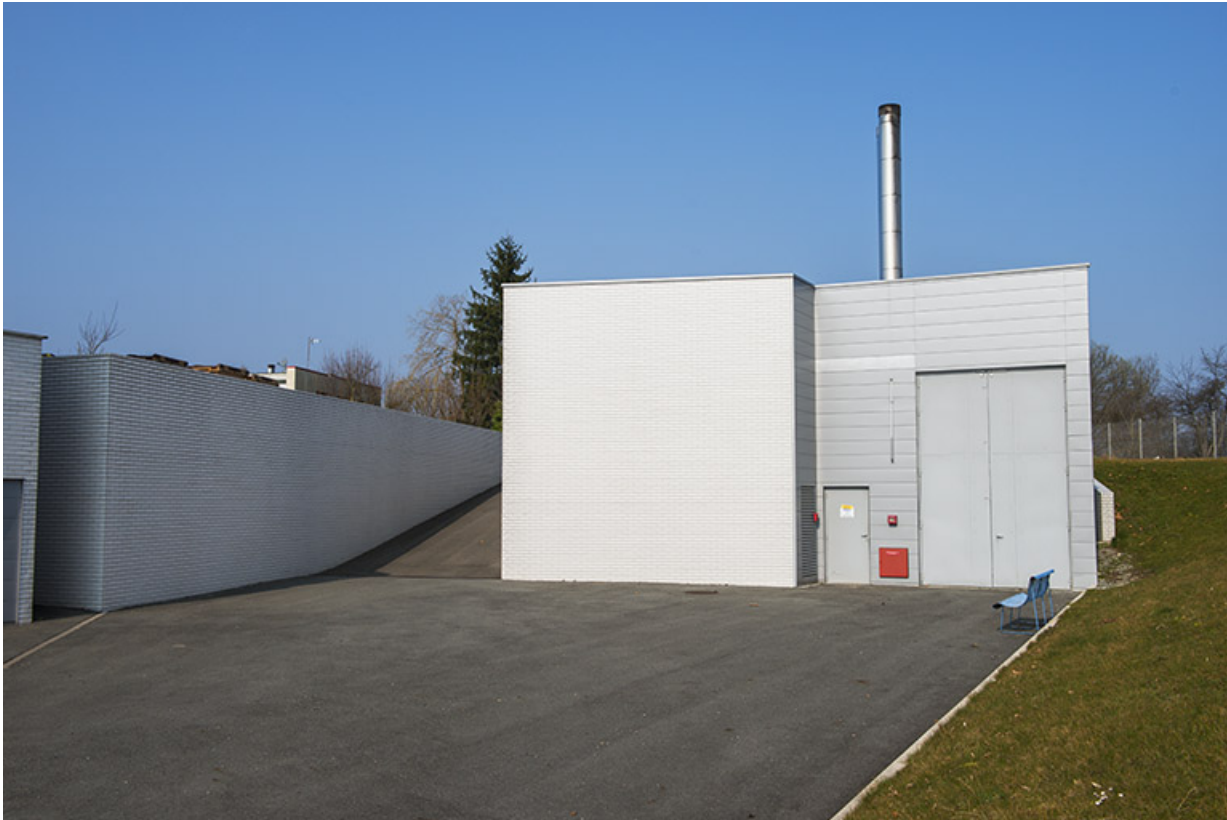
N° de l'illustration : 20149000096NUC4A

**Façade postérieure sud de la chaufferie.**
