## 2 MACHINES À FRAISER (ARRONDISSEURS)

Bourgogne-Franche-Comté, Doubs  
Baume-les-Dames  
Gondé - rue des Pipes

Situé dans : Usine de tabletterie (usine de pipes Ropp), actuellement musée

Dossier IM25001124 réalisé en 2002

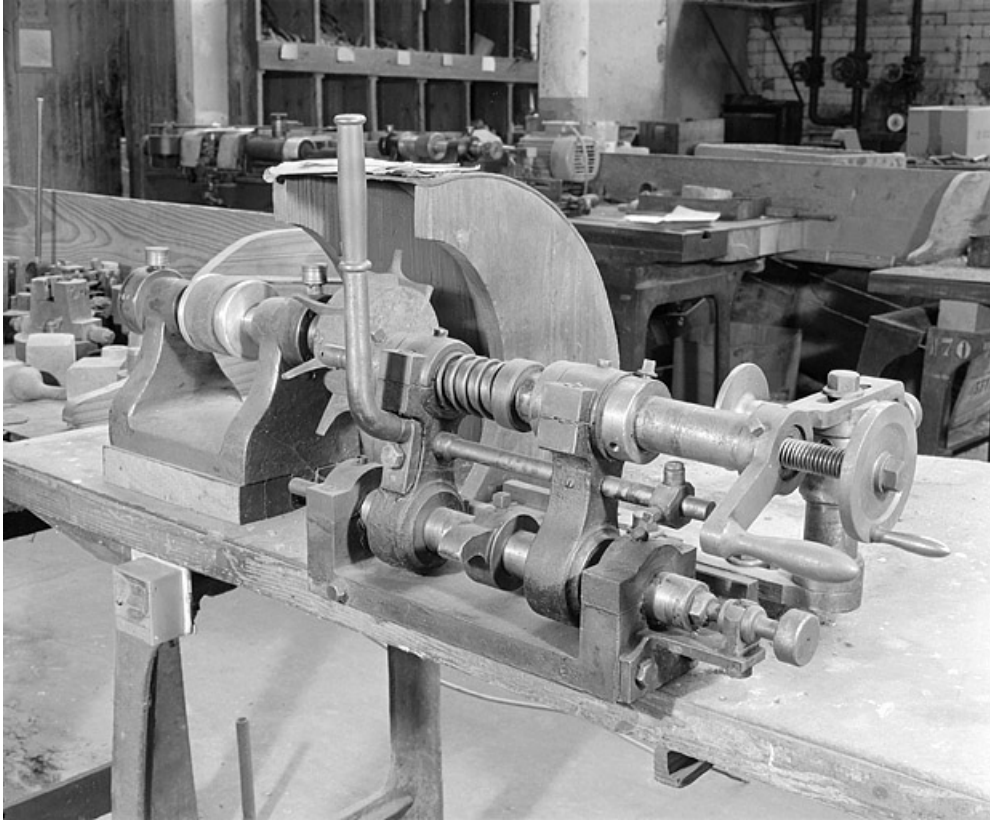
N° de l'illustration : 20022500594X

**Vue d'ensemble de l'arrondisseur (atelier principal).**

Après l'usinage du foyer et du fourneau, cette machine sert à tailler les culs de pipes, c'est-à-dire à usiner la partie externe du fond des fourneaux. La tête de pipe est fixée à un chariot par des dents qui accrochent les parois internes du foyer. Un moteur électrique entraîne par courroie la rotation d'une fraise dont les couteaux sont galbés. Le chariot permet, par un système de pivot, d'approcher la tête de pipe en bloquant l'avancement au niveau souhaité grâce à une butée, et une seconde manette la fait tourner sur elle-même pour en profiler le mieux possible le contour. Cette opération, forcément incomplète du fait de la présence de la tige, doit être finie avec une fraise recouverte de coussinet. Une installation commune à l'ensemble de l'atelier aspirait les poussières.

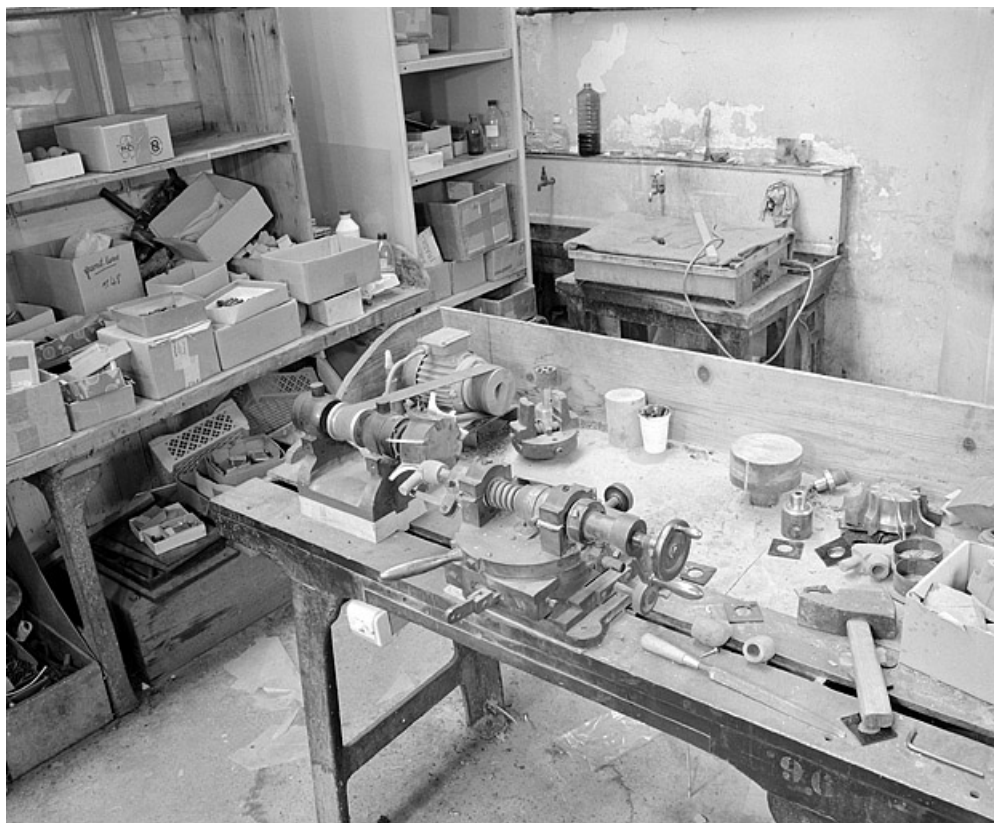
N° de l'illustration : 20022500467X

**Vue d'ensemble de l'arrondisseur (atelier de finissage).**

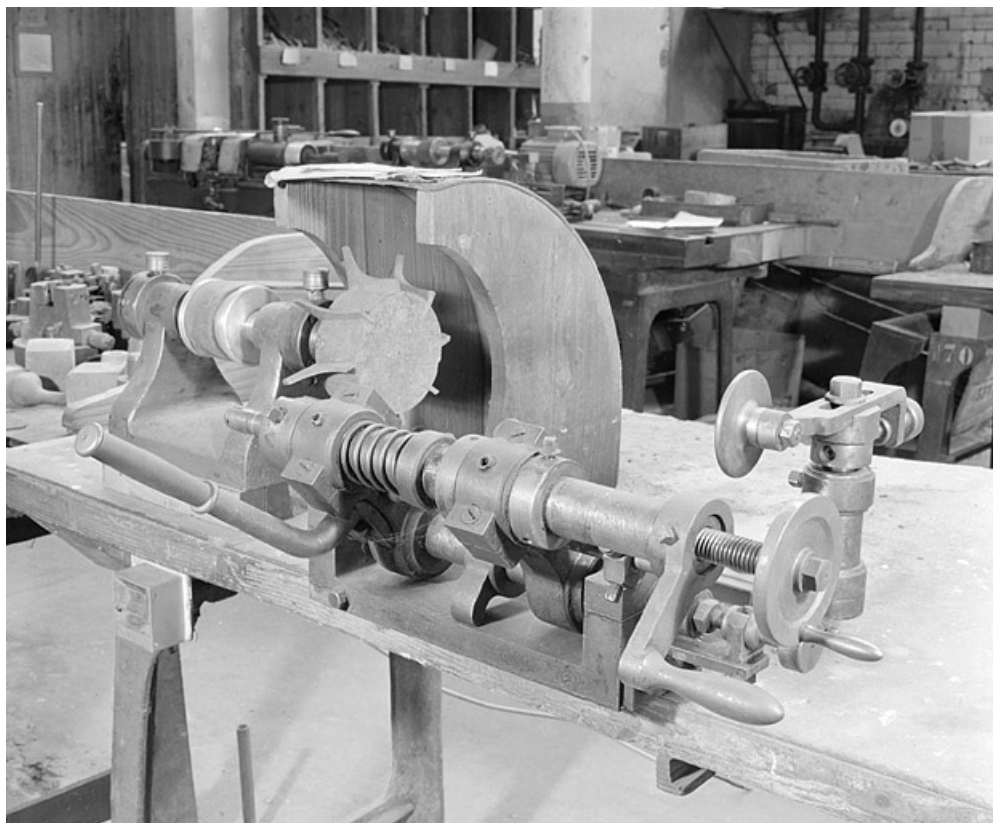
N° de l'illustration : 20022500595X

**Vue d'ensemble rapprochée de l'arrondisseur (atelier principal).**

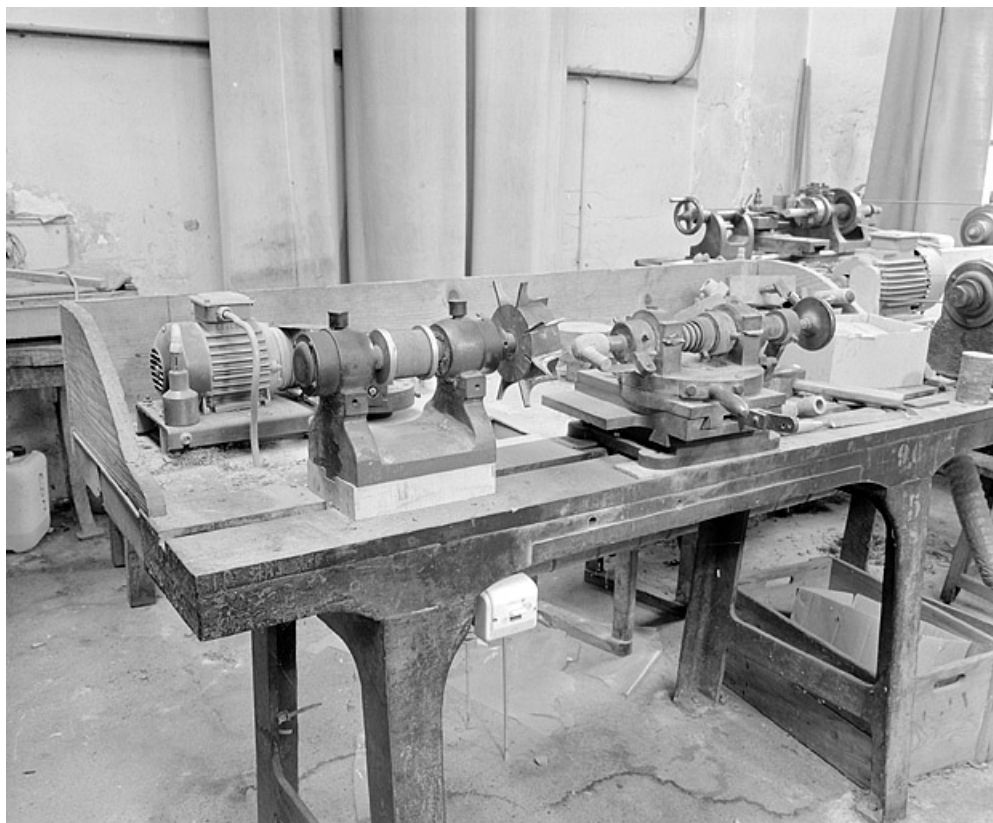
N° de l'illustration : 20022500468X

**Vue d'ensemble rapprochée de l'arrondisseur (atelier de finissage).**

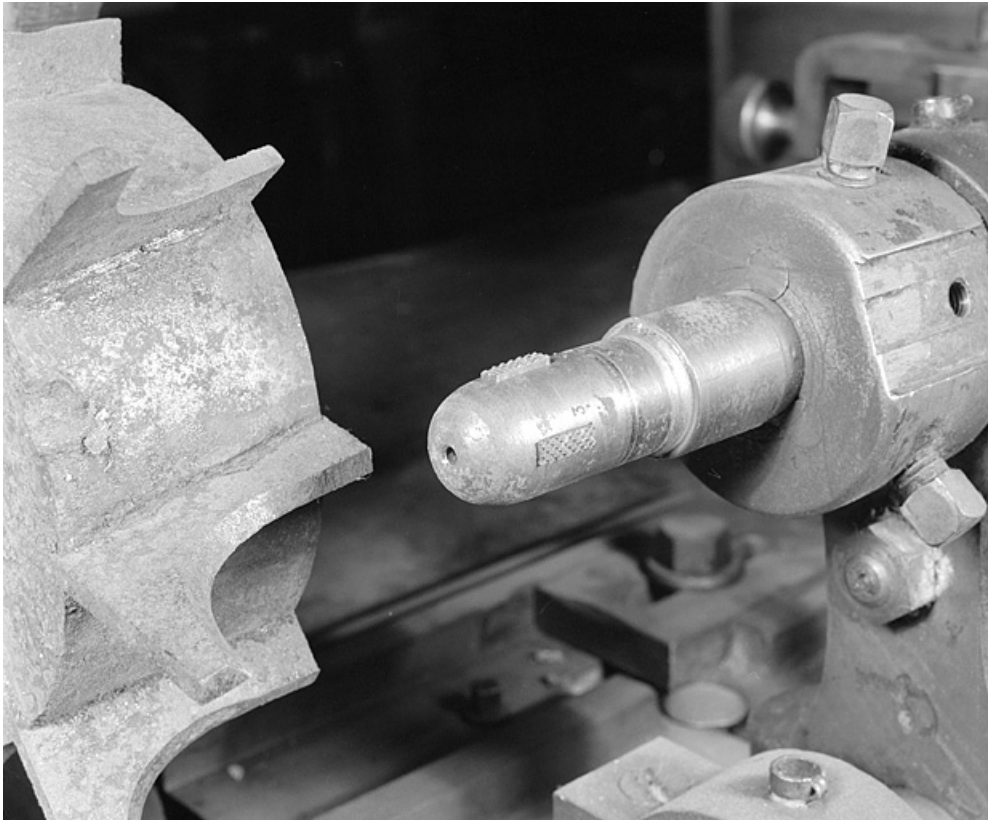
N° de l'illustration : 20022500598X

**Détail de la fraise et du système de fixation du fourneau par l'intérieur du foyer (arrondisseur de l'atelier principal).**  
25, Baume-les-Dames rue des Pipes, lieudit : Gondé

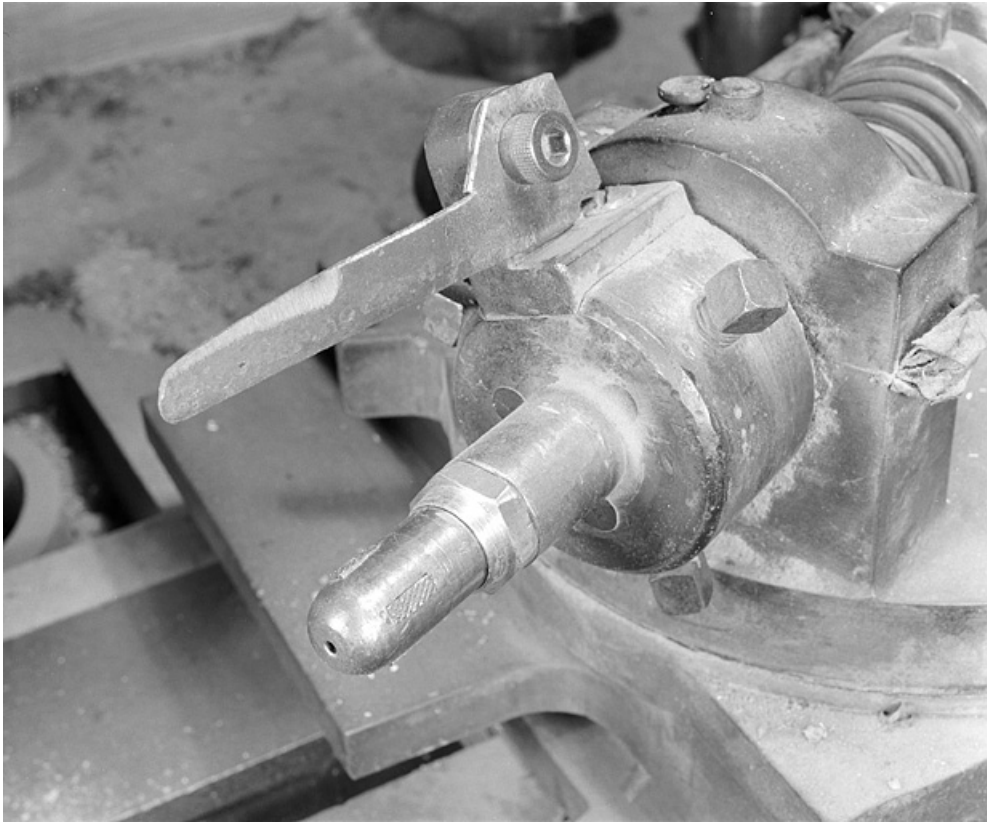
N° de l'illustration : 20022500469X

**Détail du système de fixation du fourneau par l'intérieur du foyer (arrondisseur de l'atelier de finissage).**  
25, Baume-les-Dames rue des Pipes, lieudit : Gondé

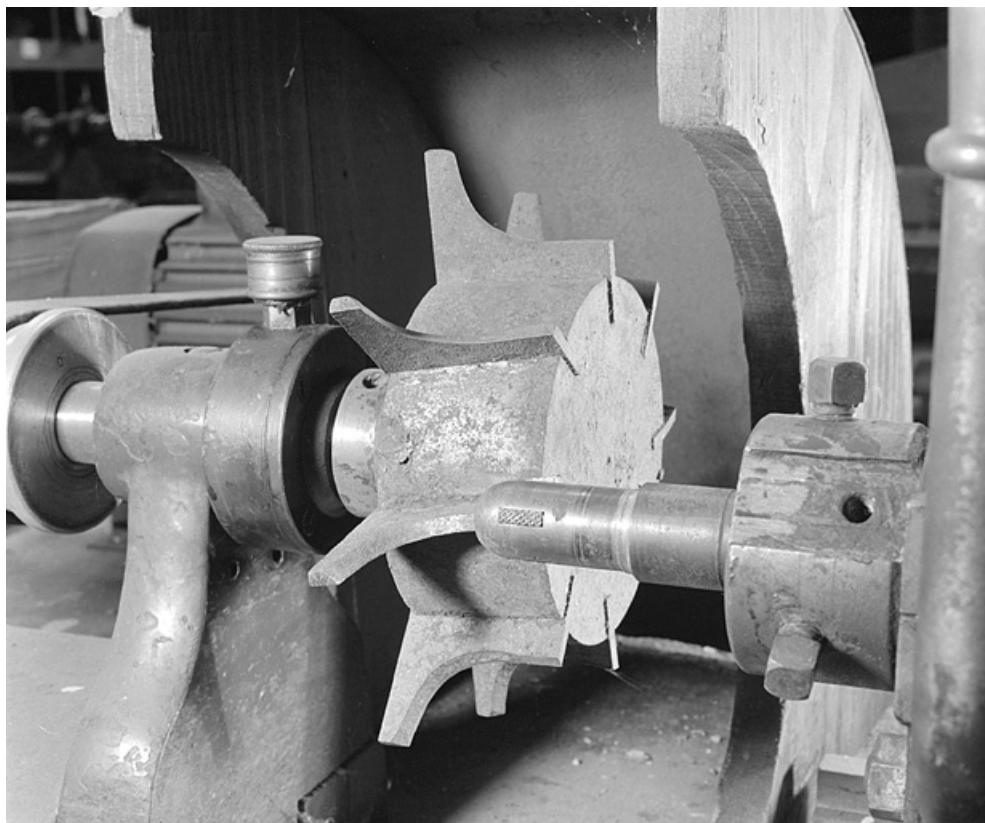
N° de l'illustration : 20022500597X

**Détail de la fraise et du système de fixation du fourneau par l'intérieur du foyer (arrondisseur de l'atelier principal).**  
25, Baume-les-Dames rue des Pipes, lieudit : Gondé

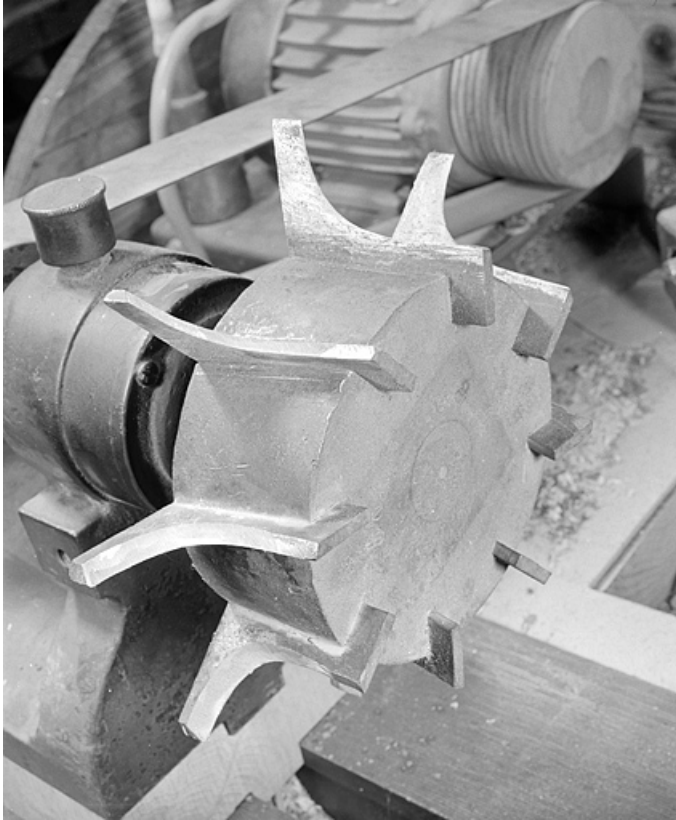
N° de l'illustration : 20022500470X

**Détail de la fraise (arrondisseur de l'atelier de finissage).**

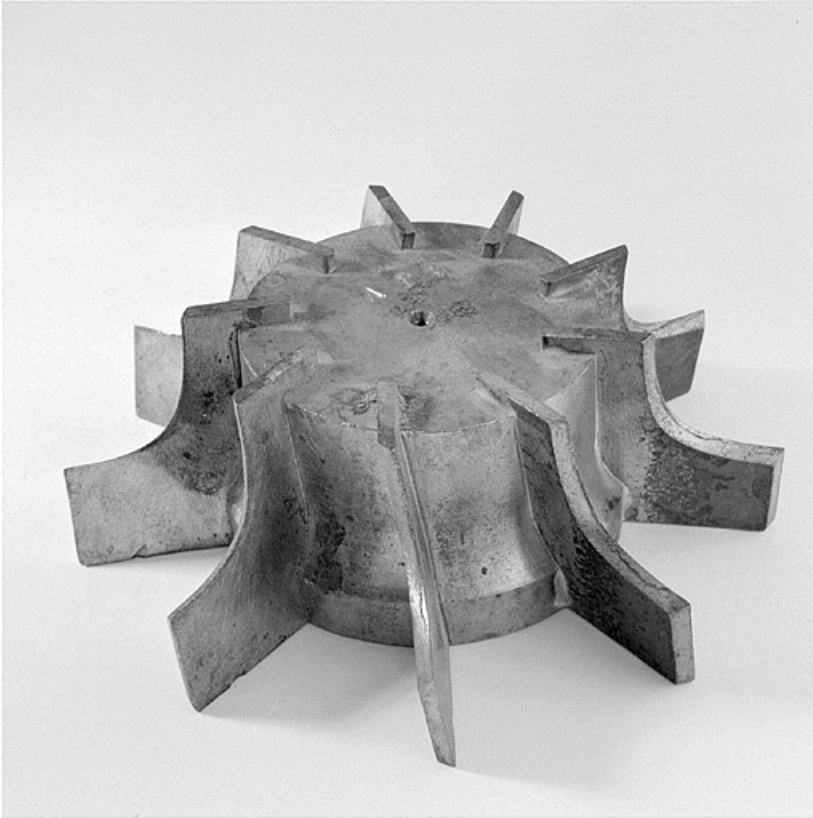
N° de l'illustration : 20022500952X

**Détail d'une fraise vue de côté.**

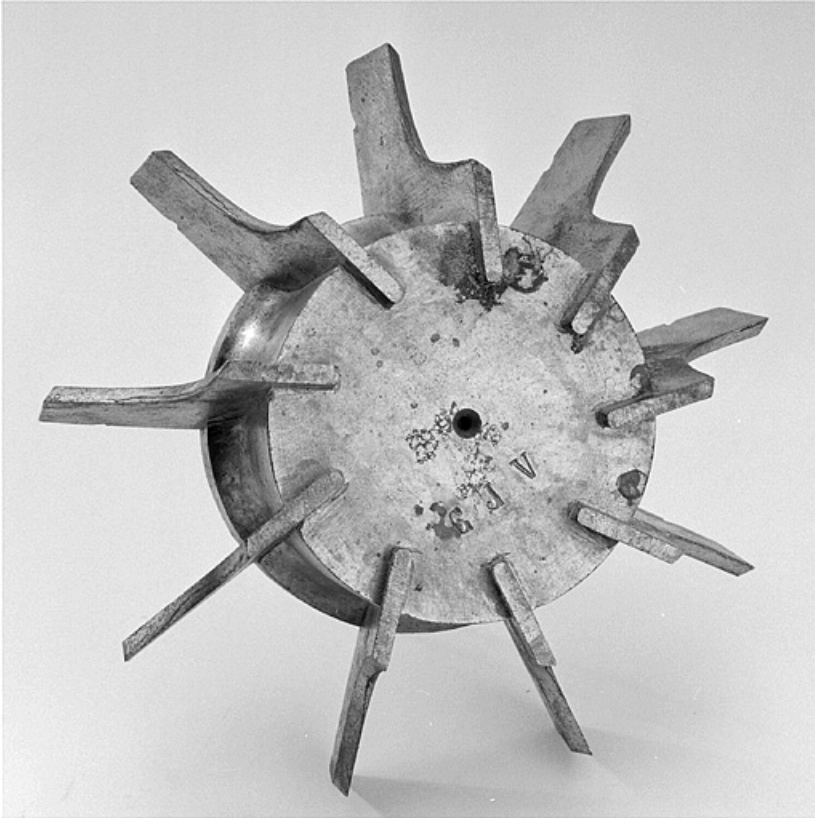
N° de l'illustration : 20022500953X

**Détail d'une fraise vue de dessus.**

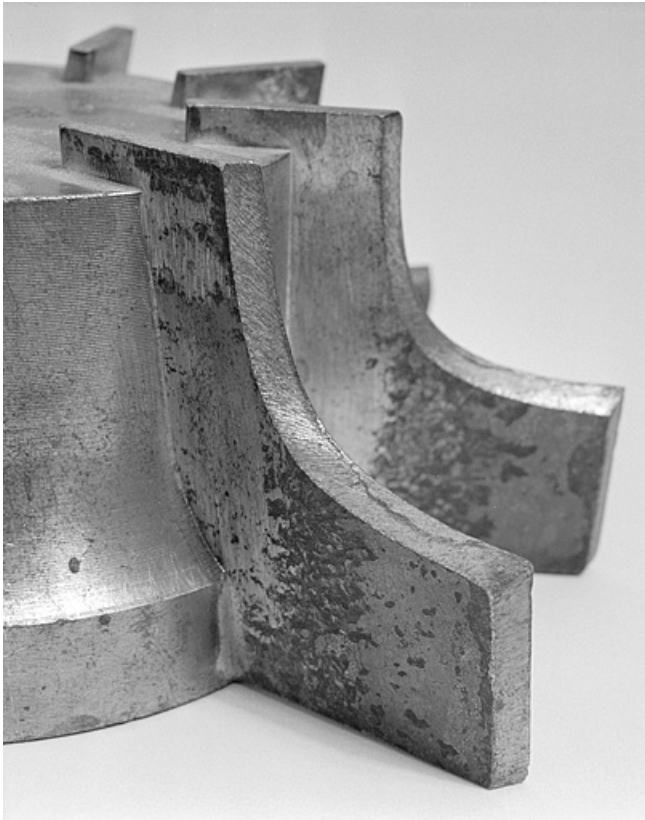
N° de l'illustration : 20022500954X

**Détail d'une fraise, montrant le profil des fers.**
