## VERRIÈRE DÉCORATIVE

Bourgogne-Franche-Comté, Haute-Saône  
Port-sur-Saône  
rue Frédéric Mitterrand

Situé dans : Demeure dite maison Petit

Dossier IM70001152 réalisé en 2017

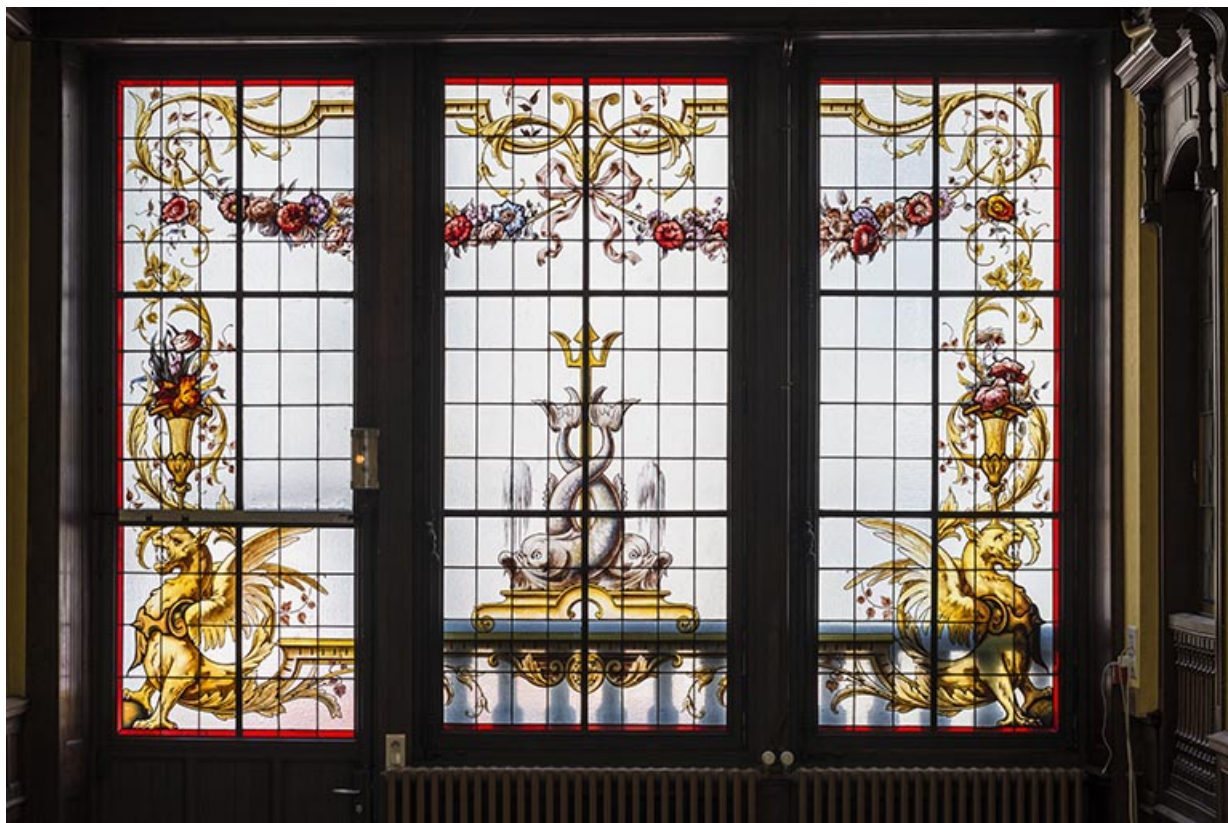
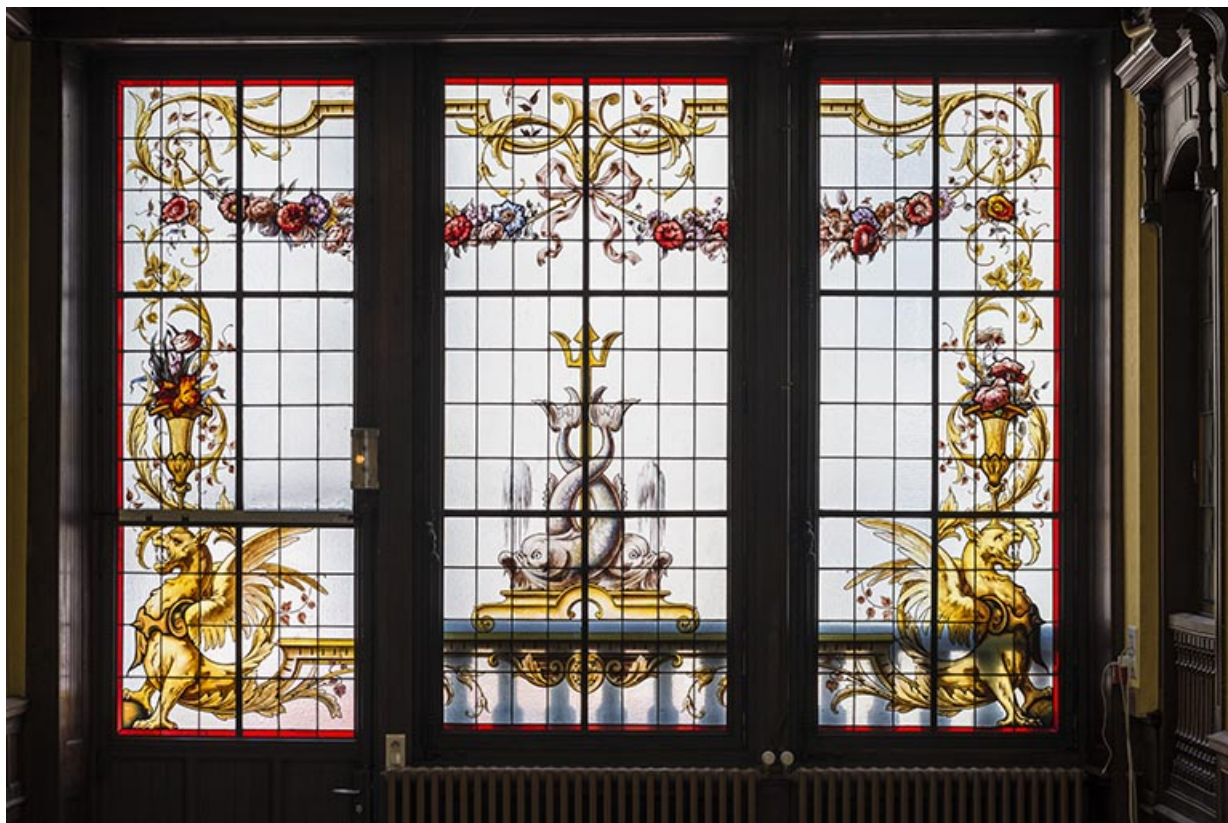
N° de l'illustration : 20177000850NUC4A

**Vue générale de la verrière, côté rue.**

Cette verrière ferme la baie de la salle de bal (ou de musique) ouvrant sur la rue. Elle est constituée de trois panneaux vitrés de verre laminé et peint. Le panneau central est fixe. Ce dernier est décoré de deux dauphins enlacés autour d'un trident au centre d'une fontaine. Les angles inférieurs des panneaux latéraux de la verrière sont décorés d'un griffon portant un motif à candélabres constituant ainsi les supports du cadre de la composition ornée de volutes feuillagées. Ces motifs à candélabres sont reliés par deux guirlandes de fleurs réunies par un nœud plat.

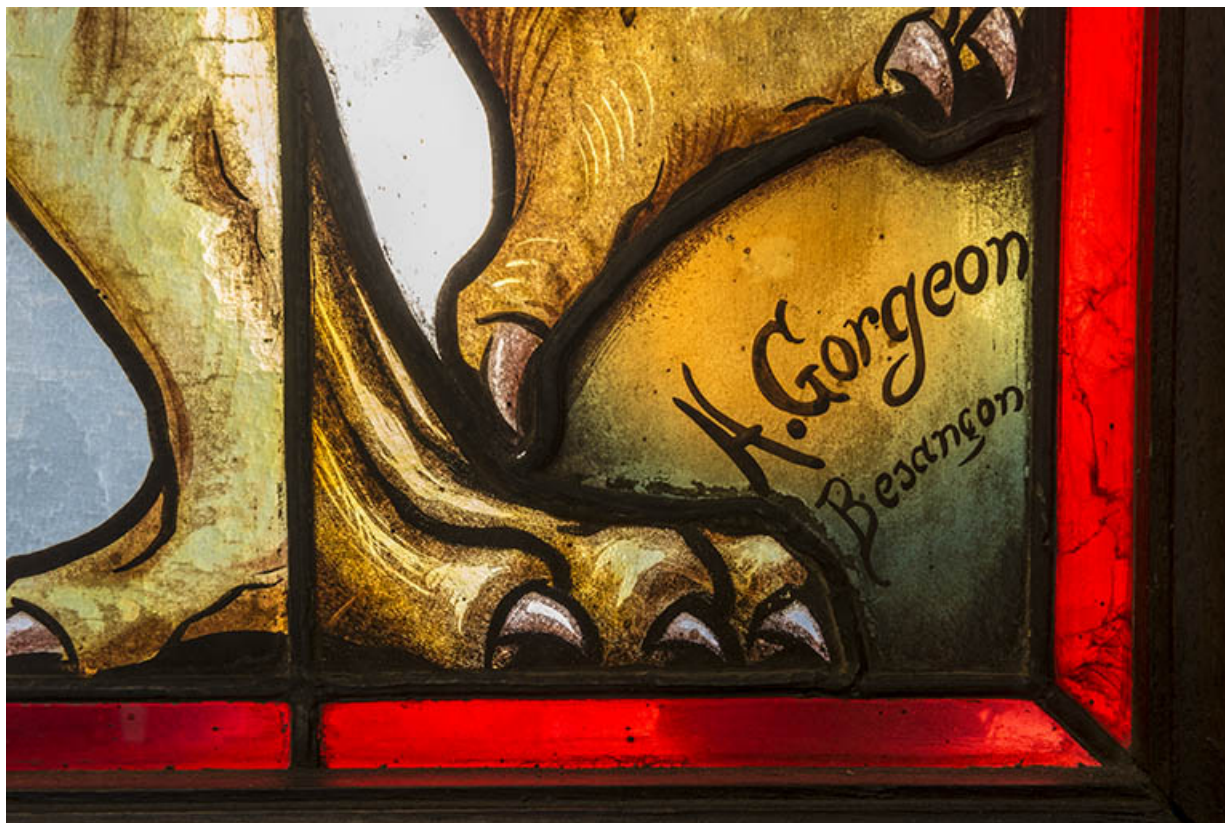
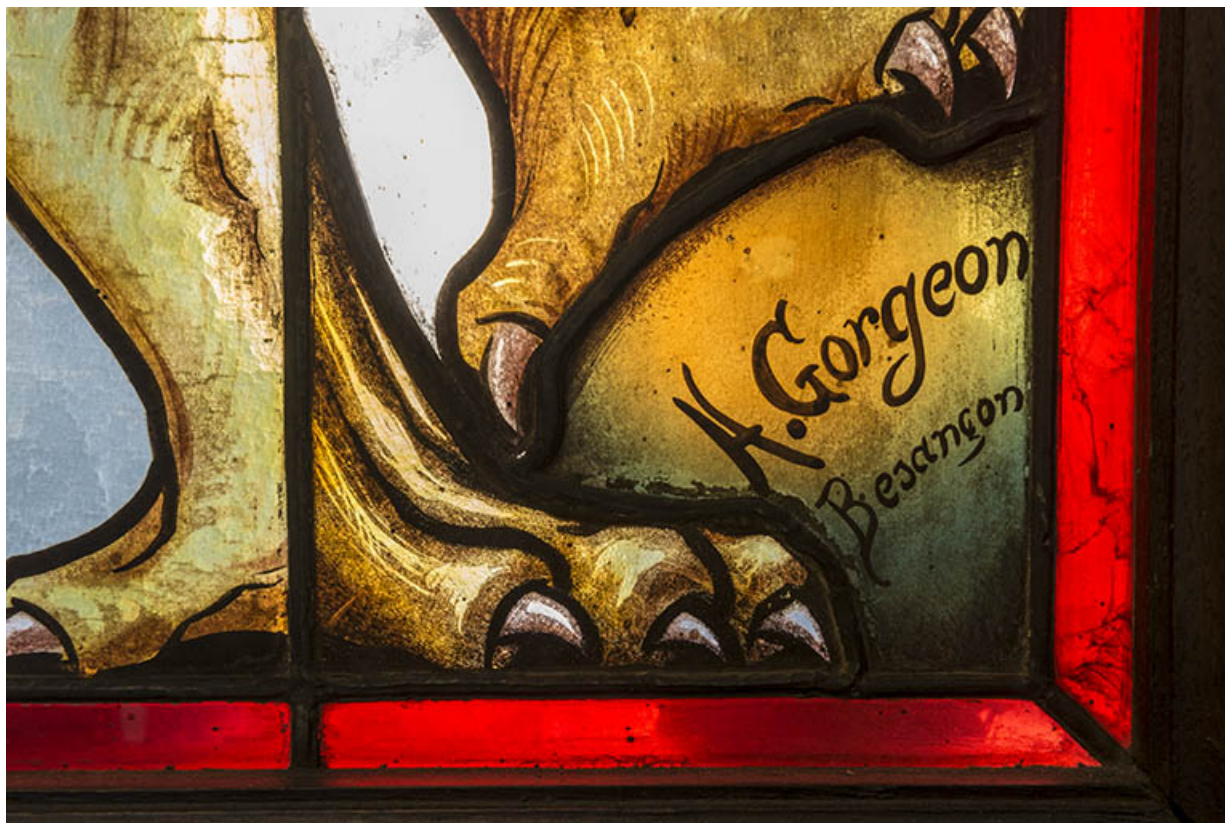
N° de l'illustration : 20177000848NUC4A

Verrière côté rue : la signature du peintre verrier à l'angle inférieur droit de la verrière.

Cette verrière décorative a été réalisée par le peintre-verrier Alphonse Gorgeon comme l'indique la signature en bas et à droite de la verrière. La présence de ce peintre-verrier est mentionnée à Besançon de 1899 à 1914. Alphonse Gorgeon est l'auteur d'une verrière (non datée) dont la composition reprend le thème des griffons pour une baie en rez-de-chaussée de l'immeuble situé au 121 Grande-Rue à Besançon.

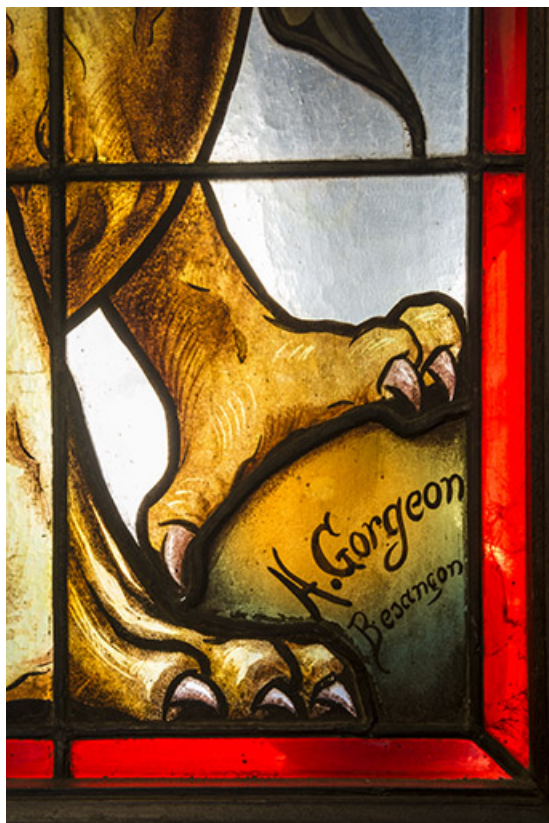
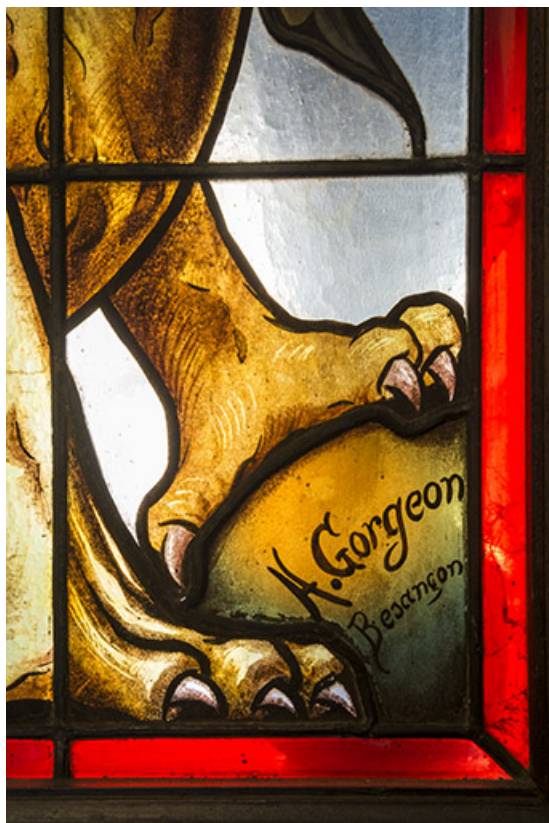
N° de l'illustration : 20177000849NUC4A

**Verrière côté rue, détail : la signature du peintre-verrier.**

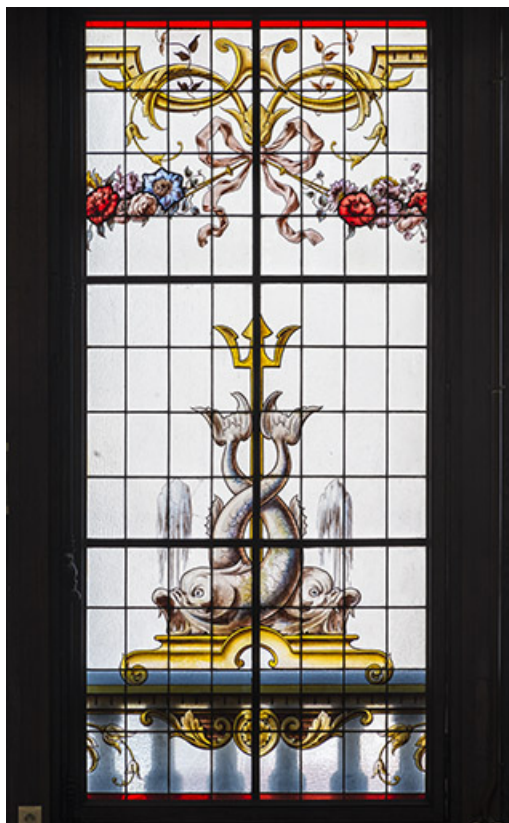
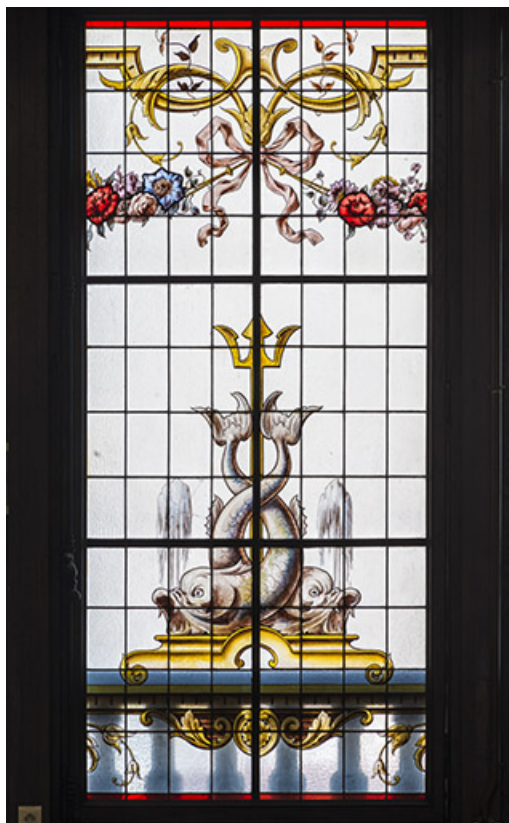
N° de l'illustration : 20177000851NUC4A

**Verrière côté rue, détail : la partie centrale de la verrière, la fontaine et les dauphins.**

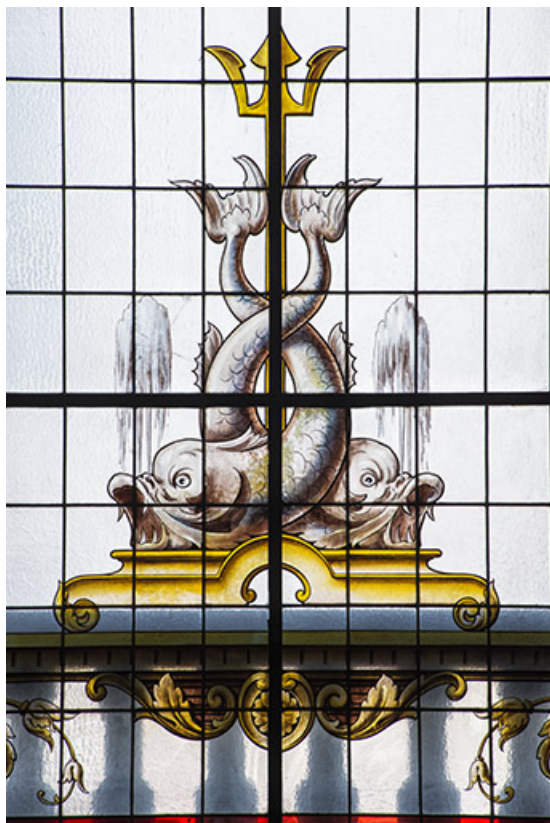
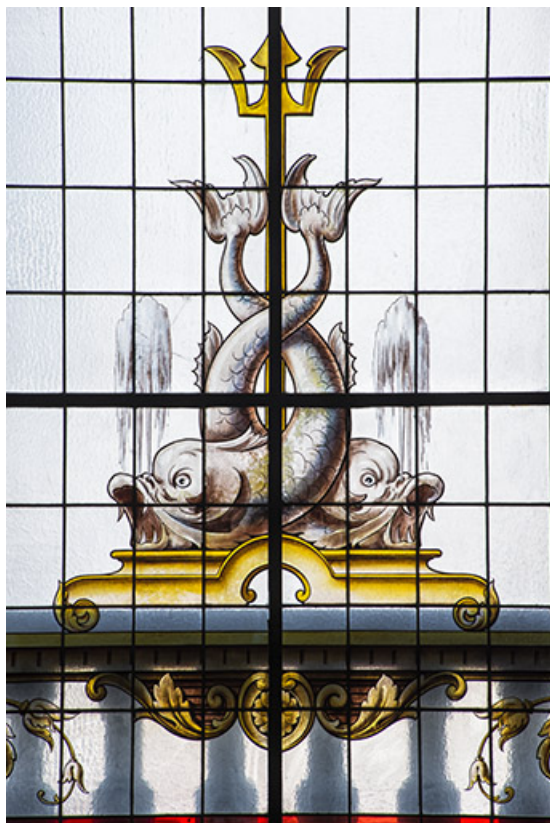
N° de l'illustration : 20177000854NUC4A

**Verrière côté rue : détail de la partie centrale : les dauphins.**

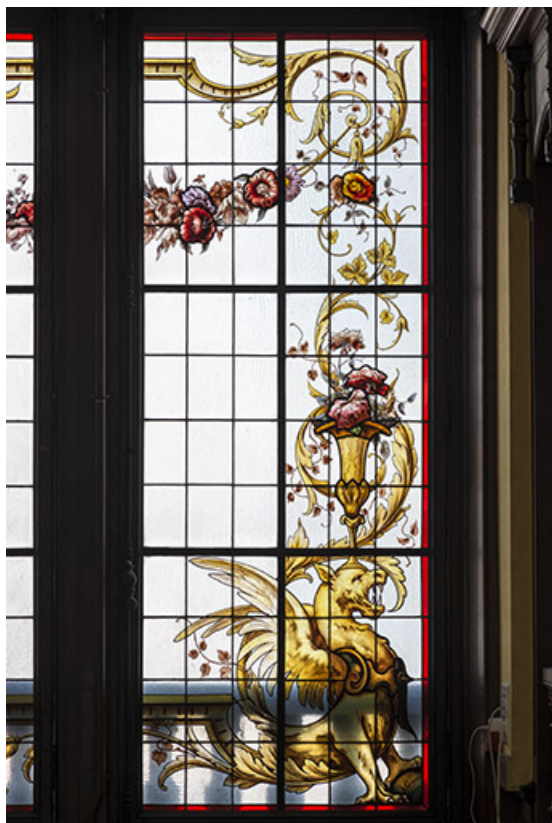
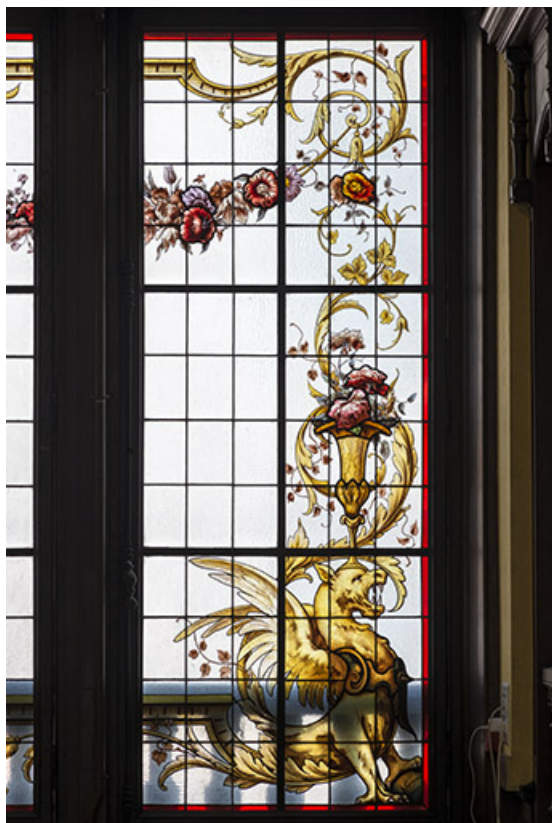
N° de l'illustration : 20177000852NUC4A

**Verrière côté rue, montant droit de la composition en candélabre (griffon).**

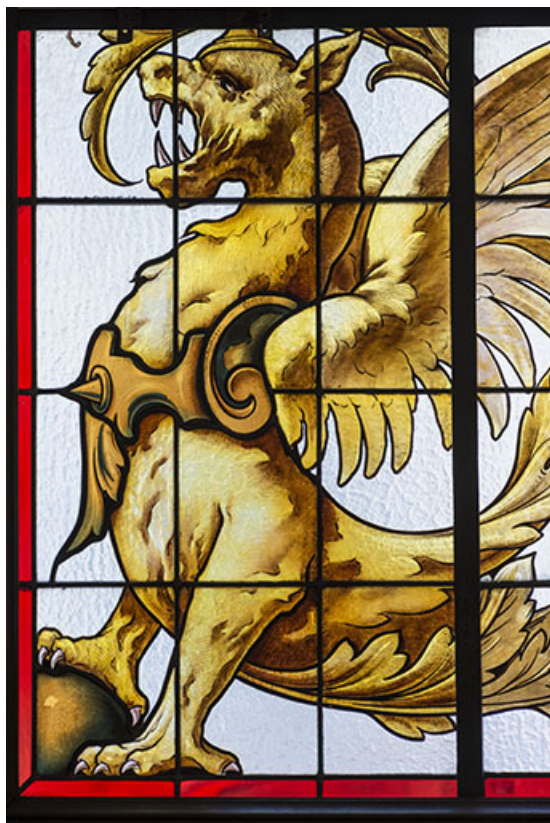
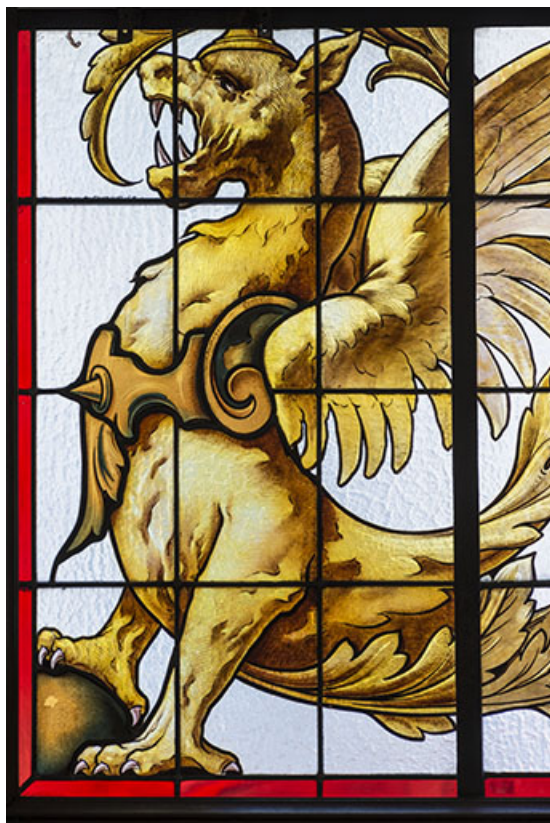
N° de l'illustration : 20177000855NUC4A

**Verrière, côté rue, détail : le griffon dans l'angle inférieur gauche.**

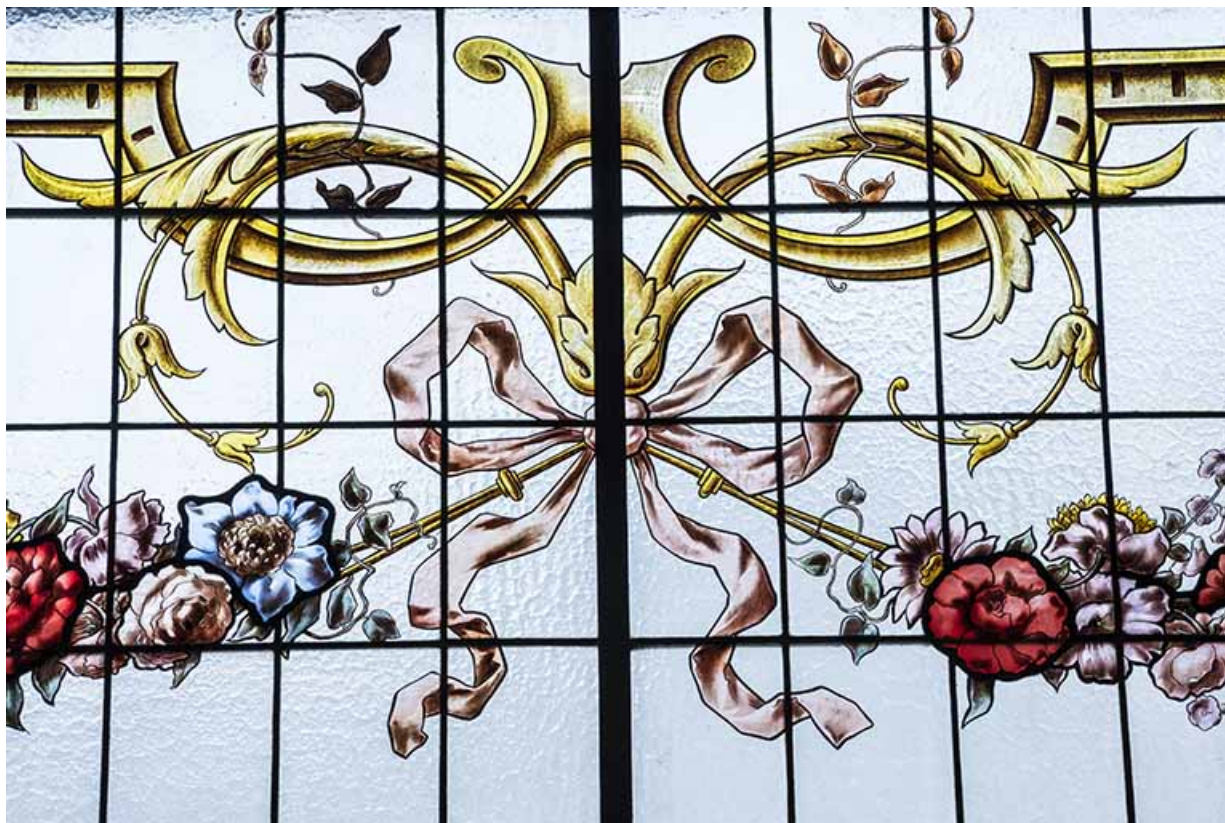
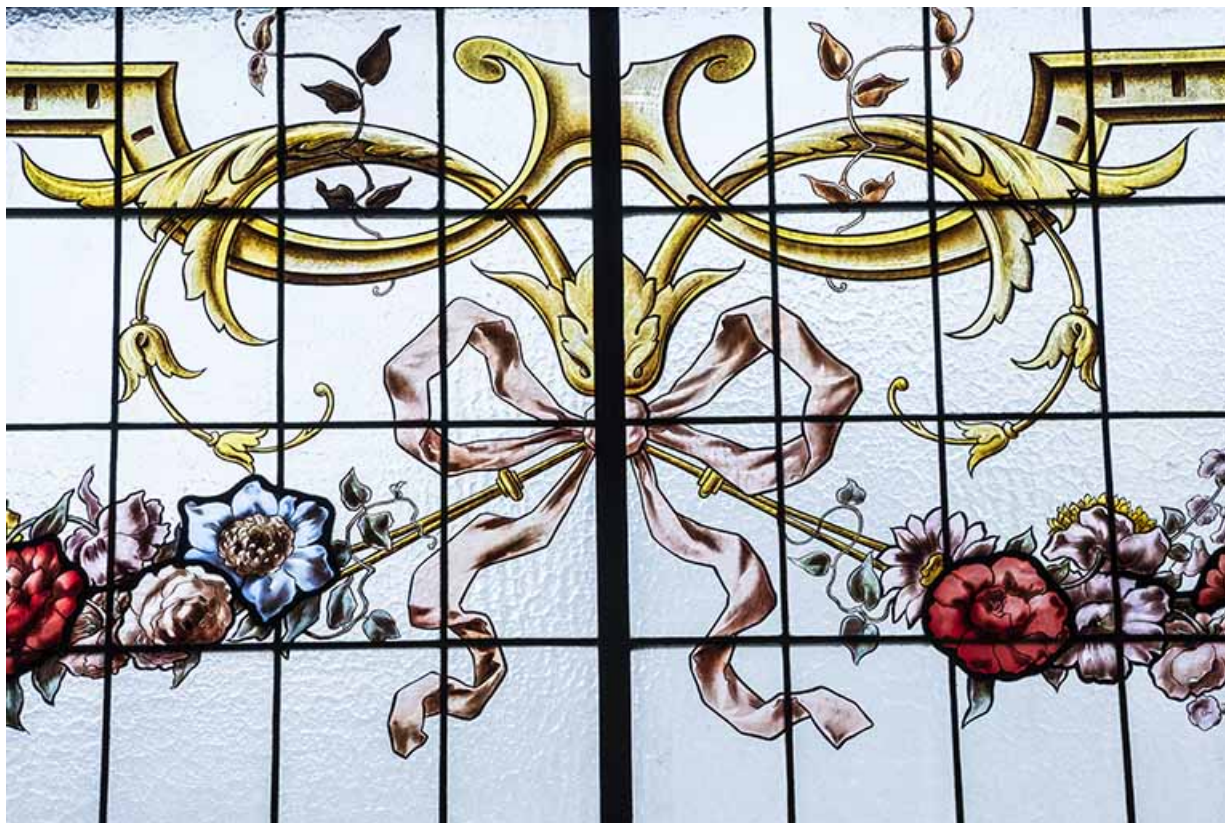
N° de l'illustration : 20177000856NUC4A

**Verrière côté rue, détail : le nœud plat reliant les deux guirlandes à fleurs.**

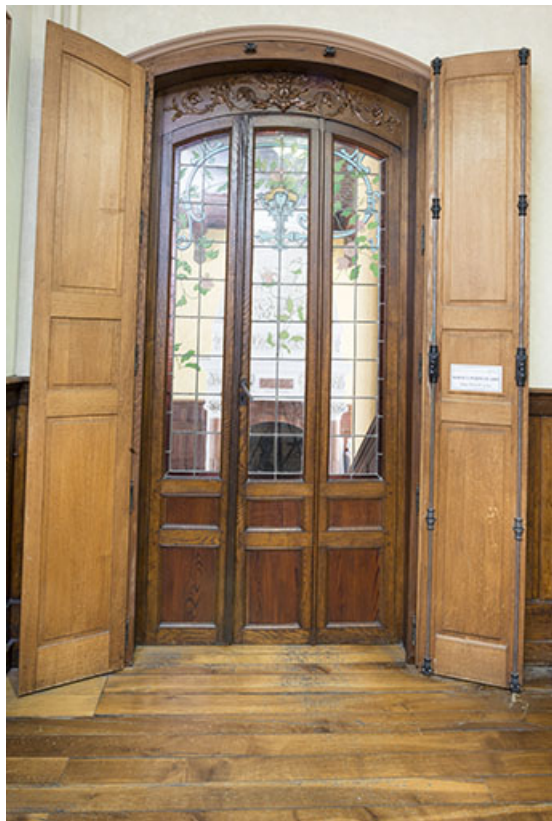
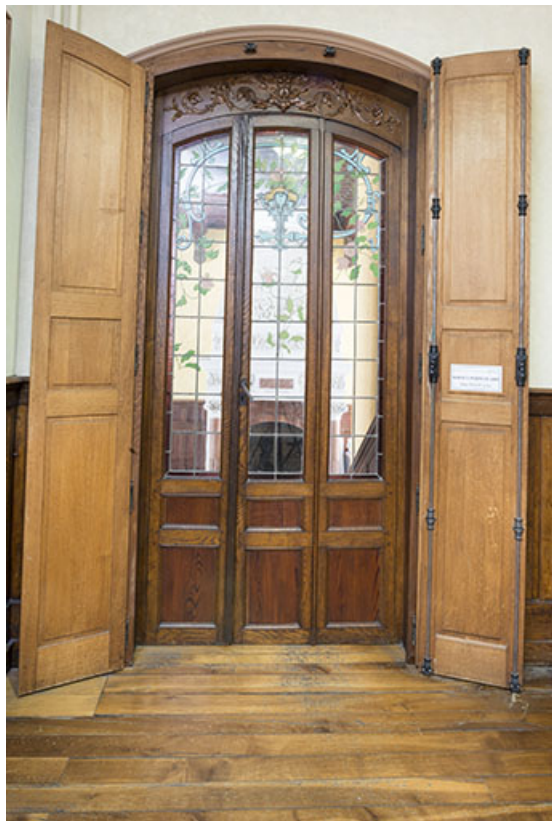
N° de l'illustration : 20177000868NUC4A

**Porte à trois vantaux conduisant à la salle de bal (ou de musique).**

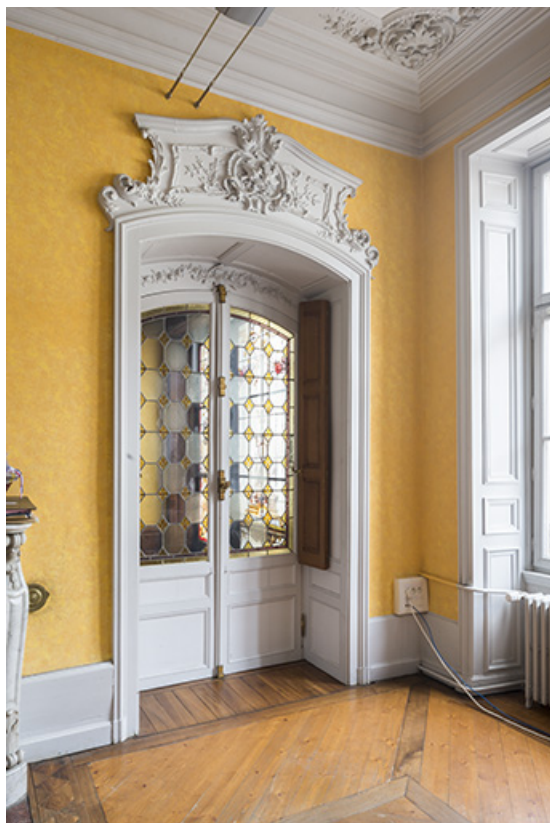
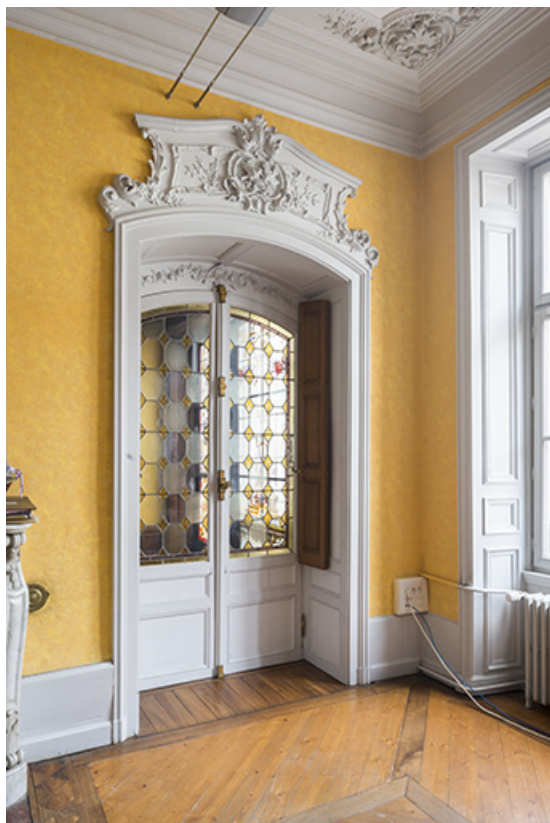
N° de l'illustration : 20177000869NUC4A

**Porte à chassis vitré conduisant à la salle de bal (ou de musique).**

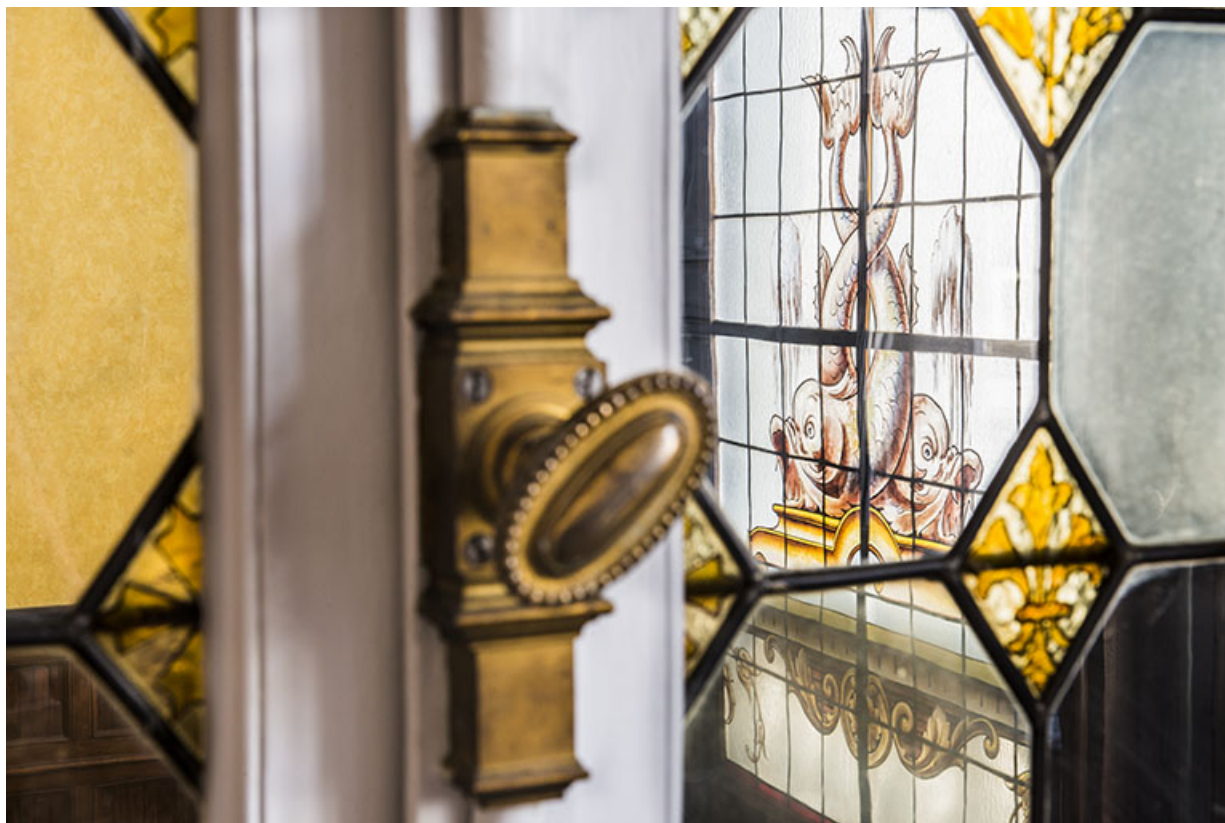
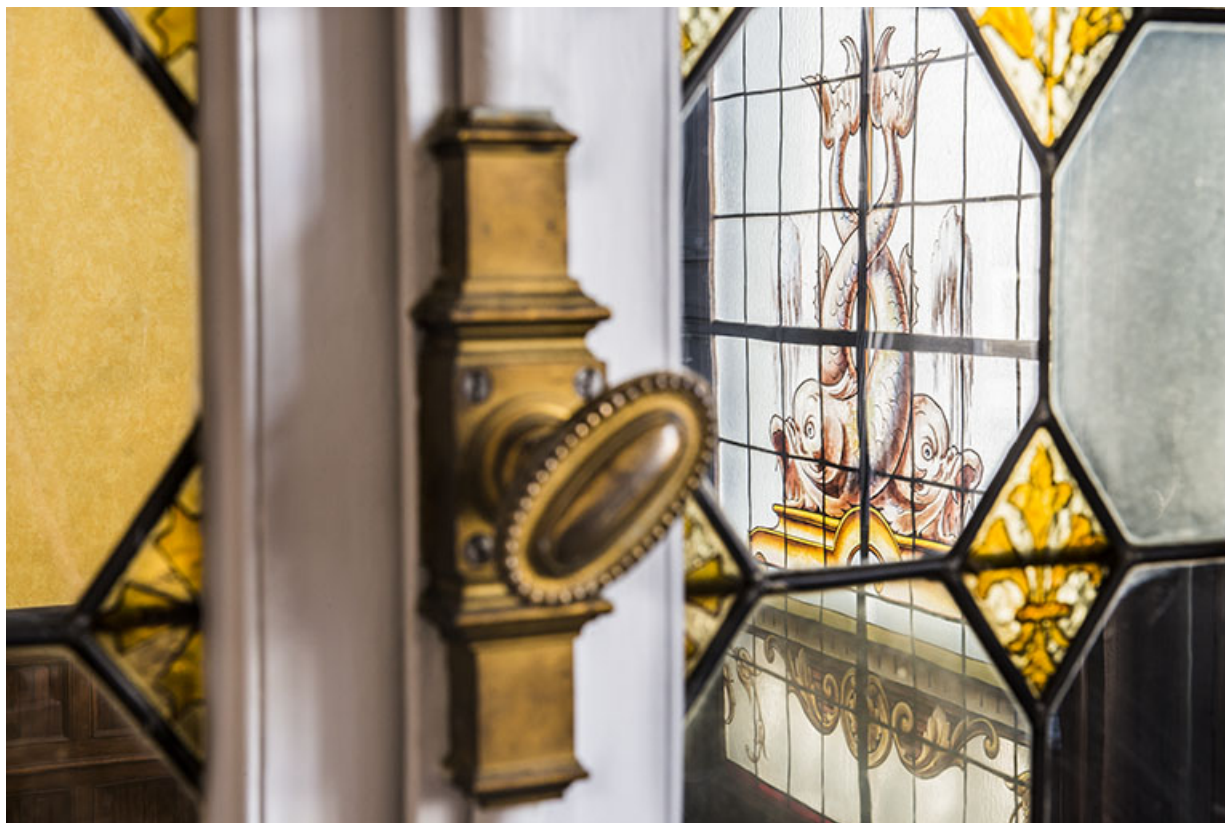
N° de l'illustration : 20177000871NUC4A

**Aperçu de la verrière de la salle de bal par le châssis vitré à motifs géométriques.**
