## CLÔTURE DE CHŒUR

Bourgogne-Franche-Comté, Yonne  
Venoy  
rue de l' Église

Situé dans : Église paroissiale Saint-Louis et Saint-Maurice

Dossier IM89002430 réalisé en 2024

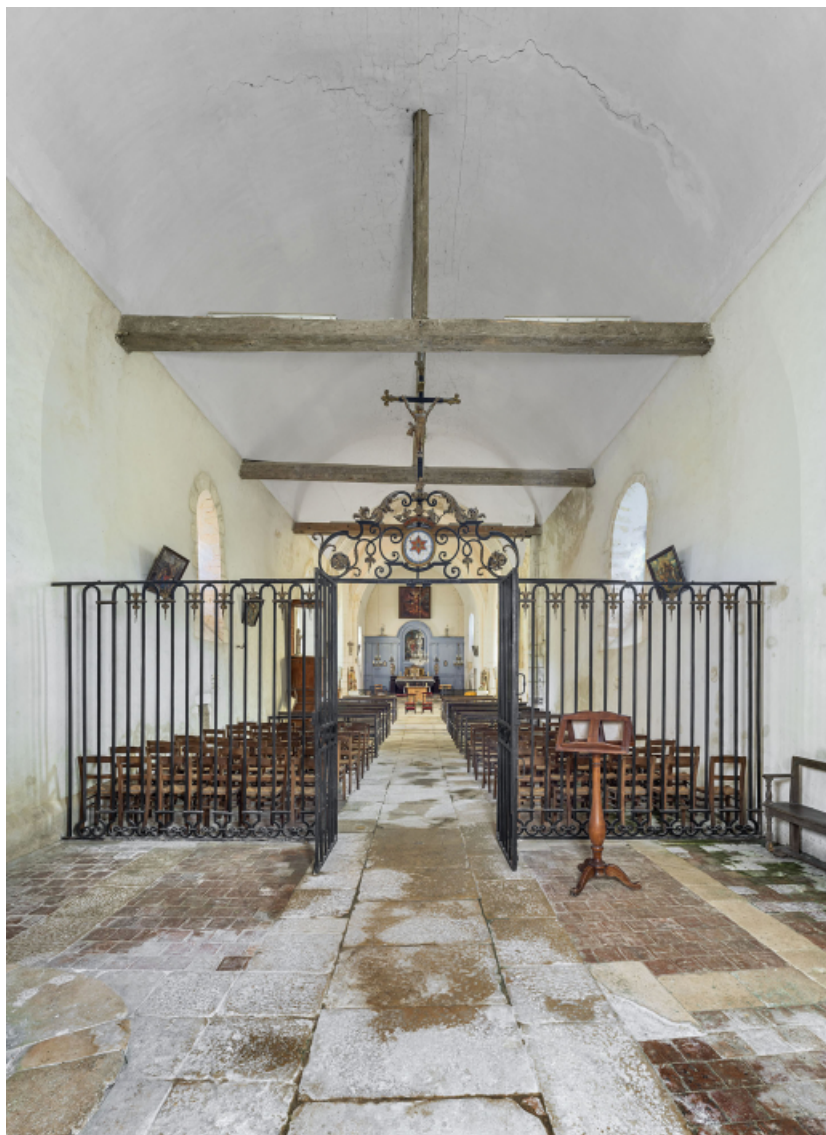
N° de l'illustration : 20248900248NUC4A

**Vue d'ensemble : vantaux ouverts.**

La grille occupe toute la largeur de la nef. Elle est composée de deux parties fixes et d'une porte centrale à deux vantaux. La porte est surmontée d'un fronton couronné d'une croix (Crucifixion). Au centre de ce fronton figure un médaillon surmonté d'une couronne.

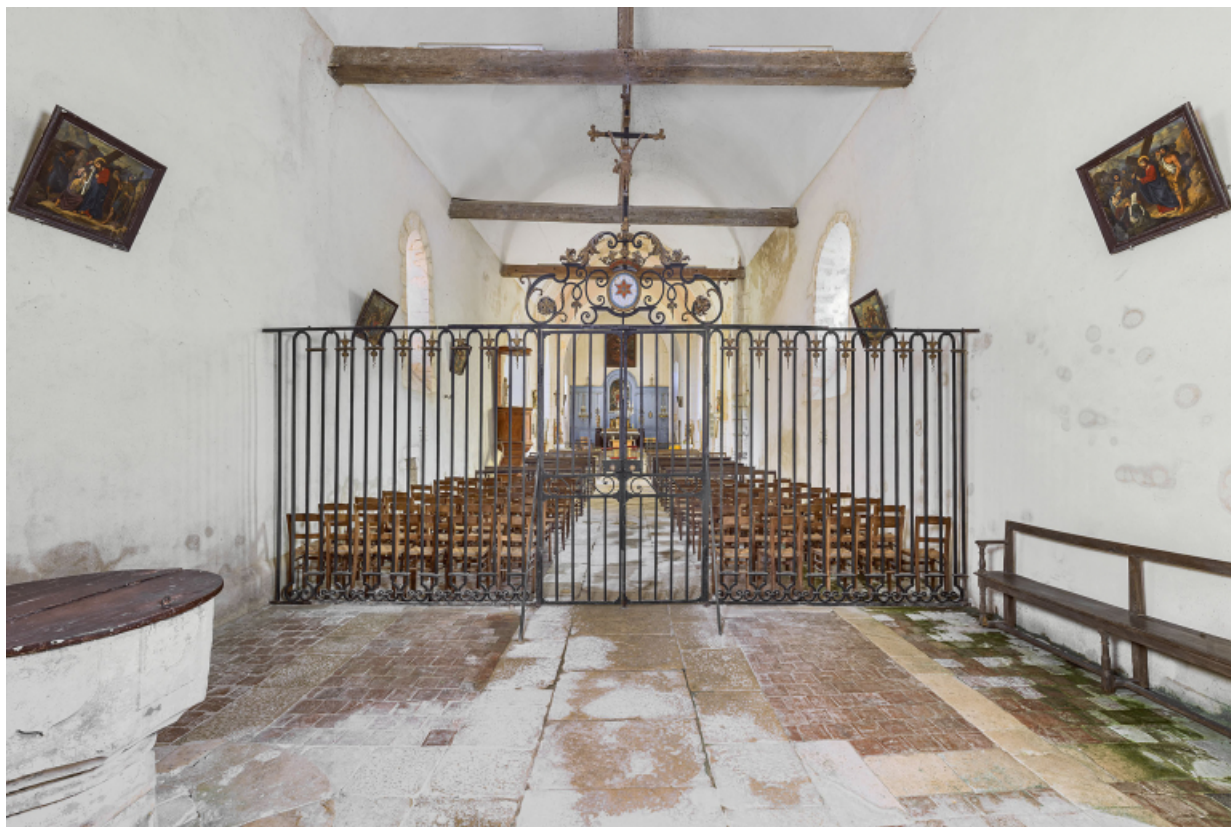
N° de l'illustration : 20248900249NUC4A

**Vue d'ensemble : vantaux fermés.**
