ÉGLISE PAROISSIALE SAINT-PIERRE

Bourgogne-Franche-Comté, Nièvre
Cercy-la-Tour

Dossier IA00002080 réalisé en 1986 revu en
1987

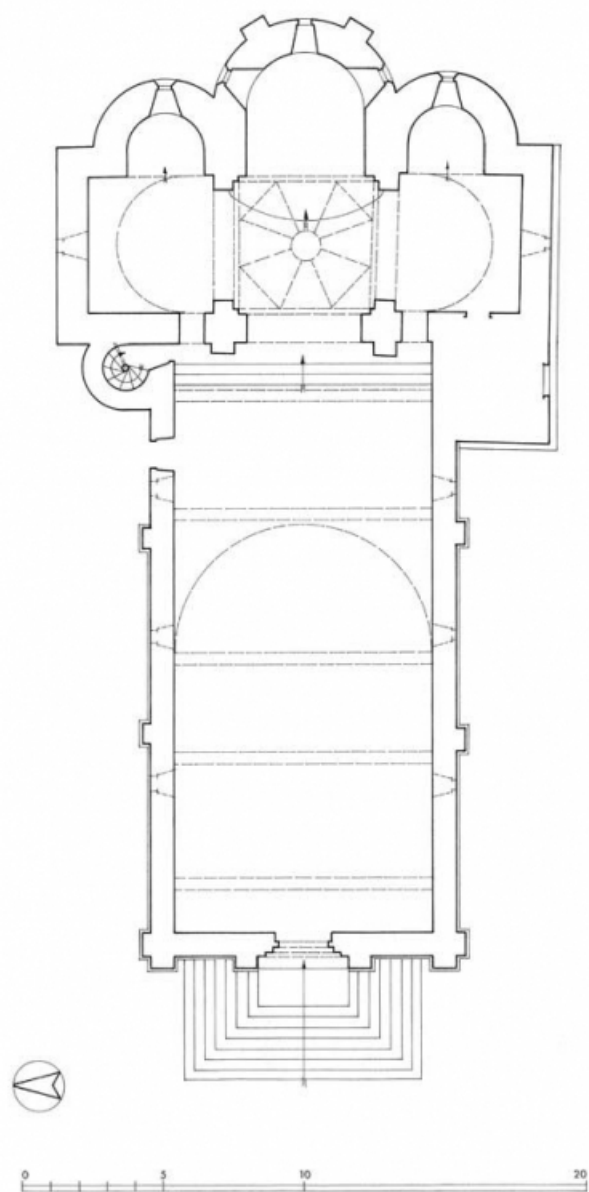
N° de l'illustration : 20125800041A2YY

Plan.

Plan : plan en croix latine

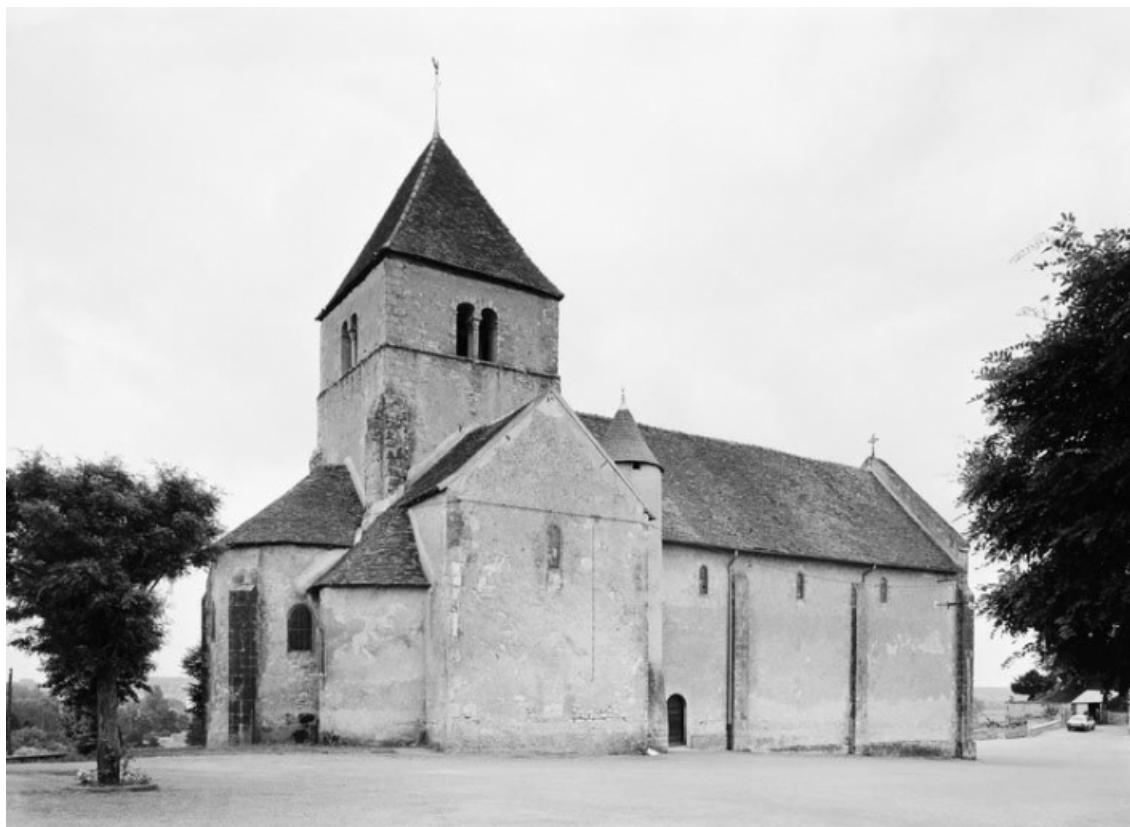
N° de l'illustration : 19815800244V

Elévation latérale gauche, vue prise du nord-est.

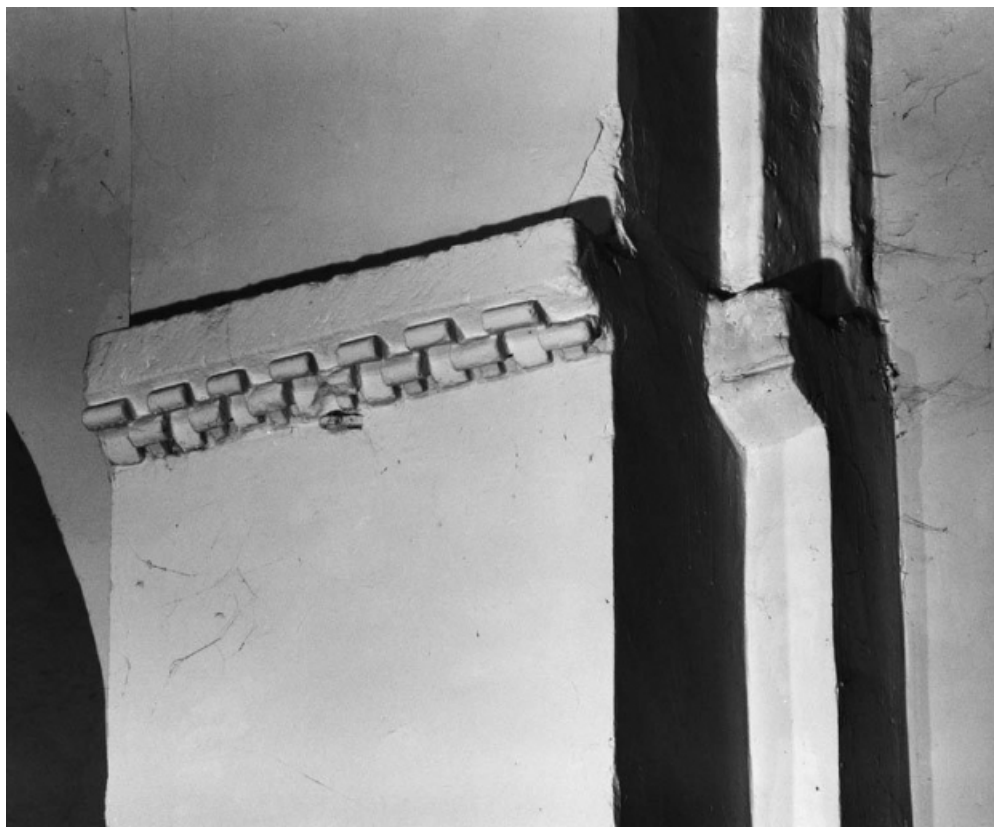
N° de l'illustration : 19815800259X

Arcade d'entrée du chœur : détail de l'imposte.
58, Cercy-la-Tour

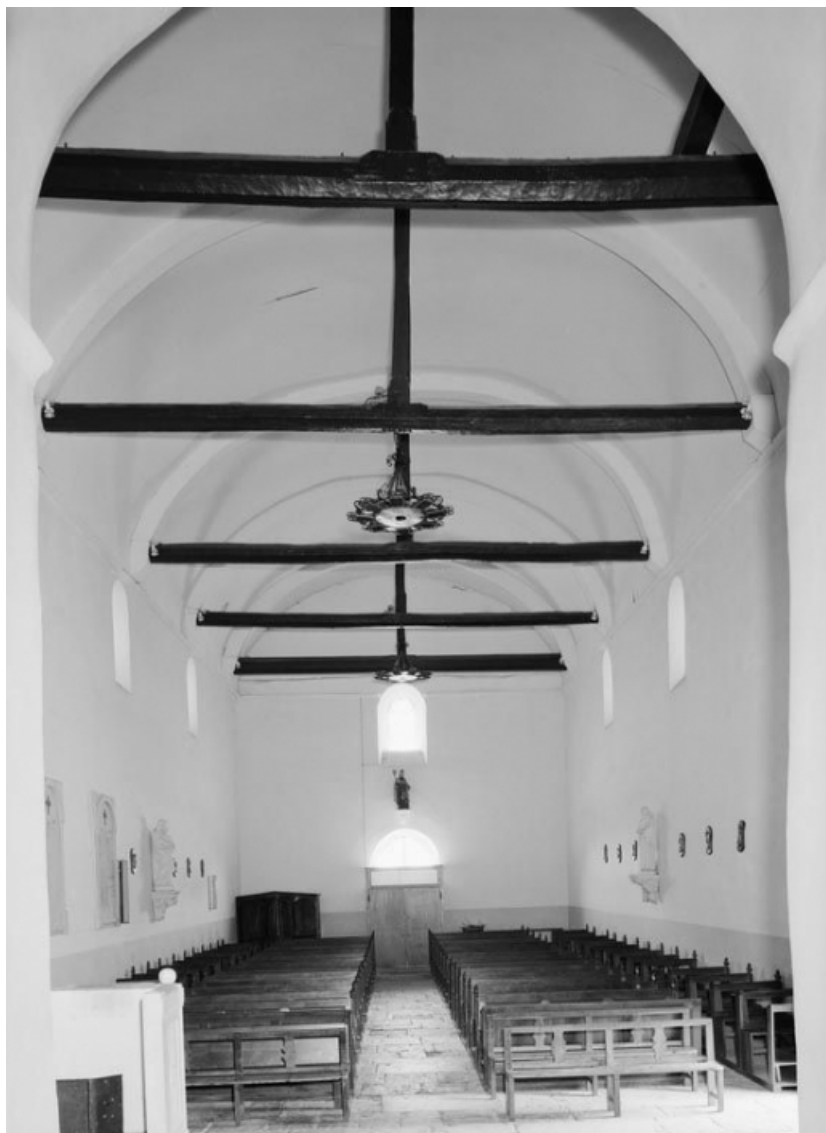
N° de l'illustration : 19815800255V

La nef, vue d'ensemble depuis la croisée du transept.
58, Cercy-la-Tour

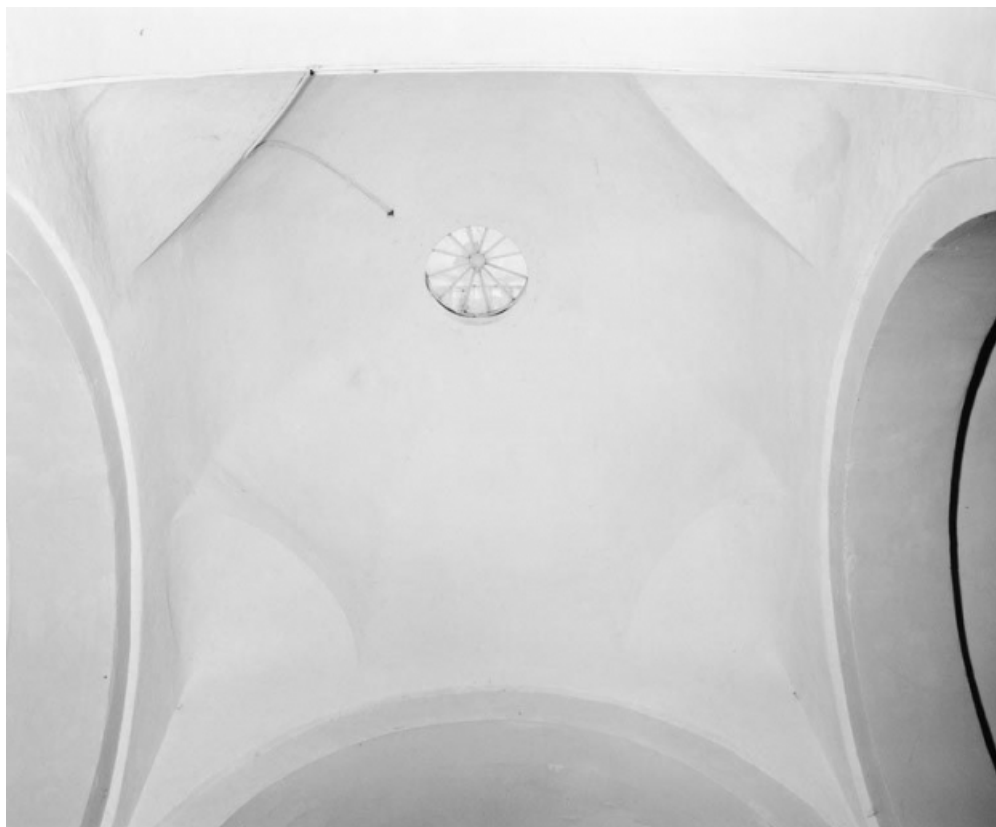
N° de l'illustration : 19815800258X

Détail de la voûte de la croisée du transept.

Couvrement : coupole à trompes, voûte en berceau, voûte d'arêtes, cul-de-four
