ÉGLISE PAROISSIALE SAINT-PIERRE

Bourgogne-Franche-Comté, Nièvre
Cercy-la-Tour

Dossier IA00002080 réalisé en 1986 revu en
1987

Auteur(s) : Bernard Lauvergeon

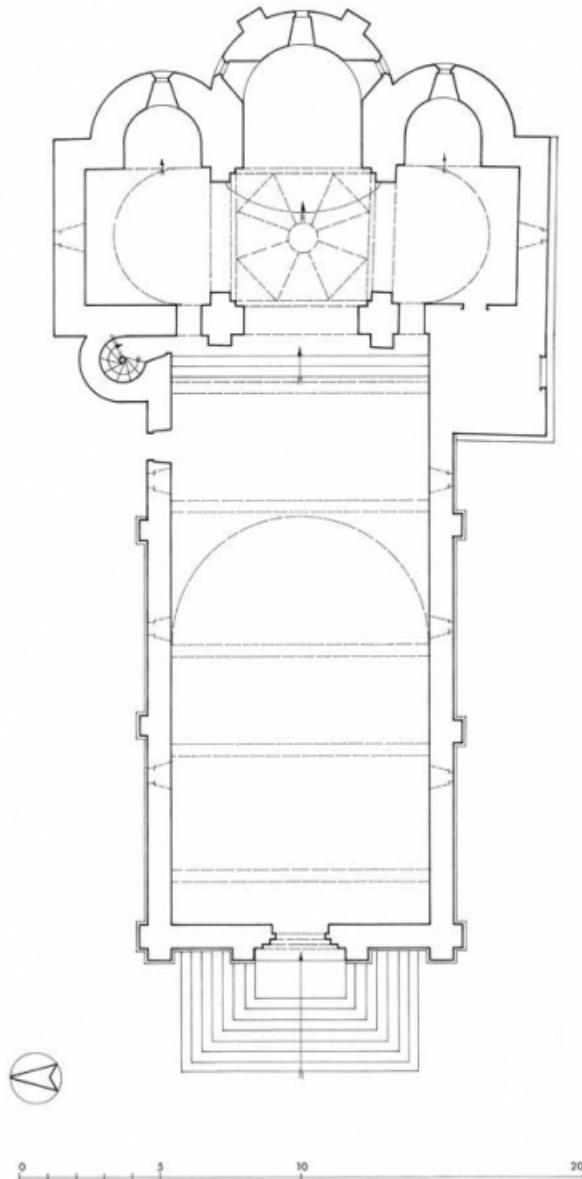
N° de l'illustration : 20125800041A2YY

Plan.

Plan : plan en croix latine

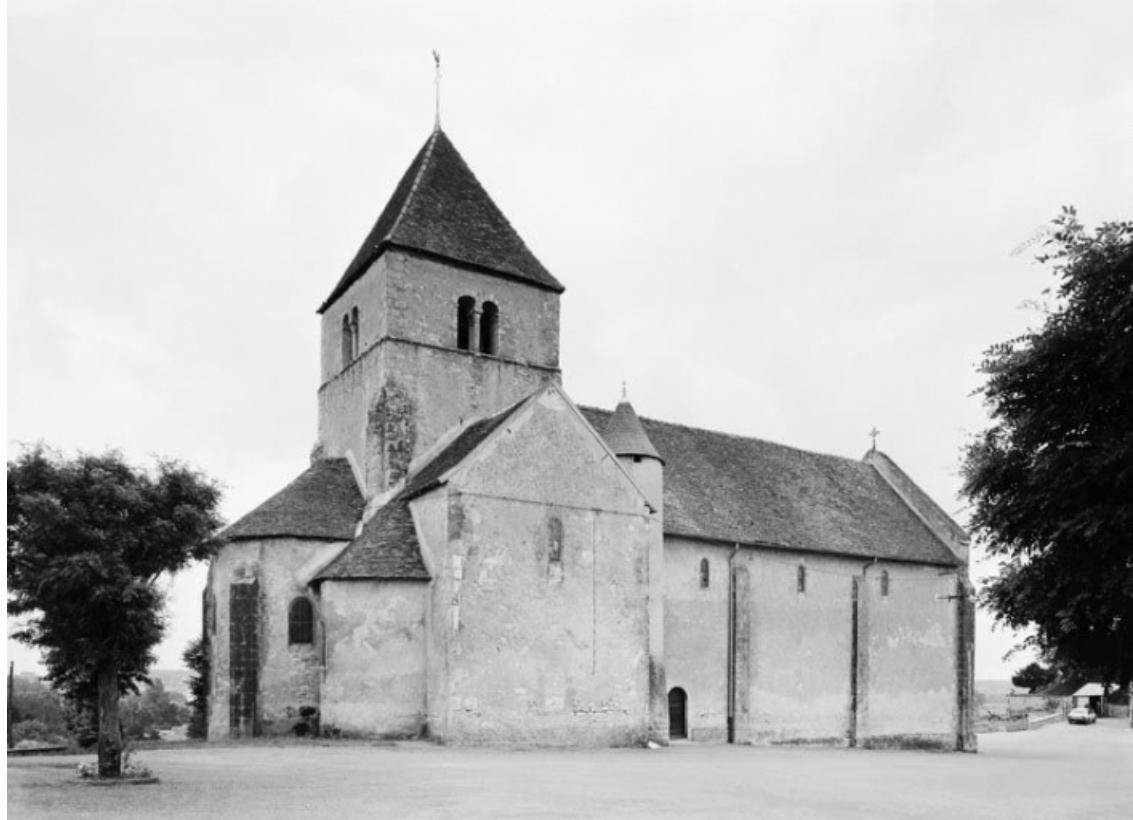
N° de l'illustration : 19815800244V

Elévation latérale gauche, vue prise du nord-est.

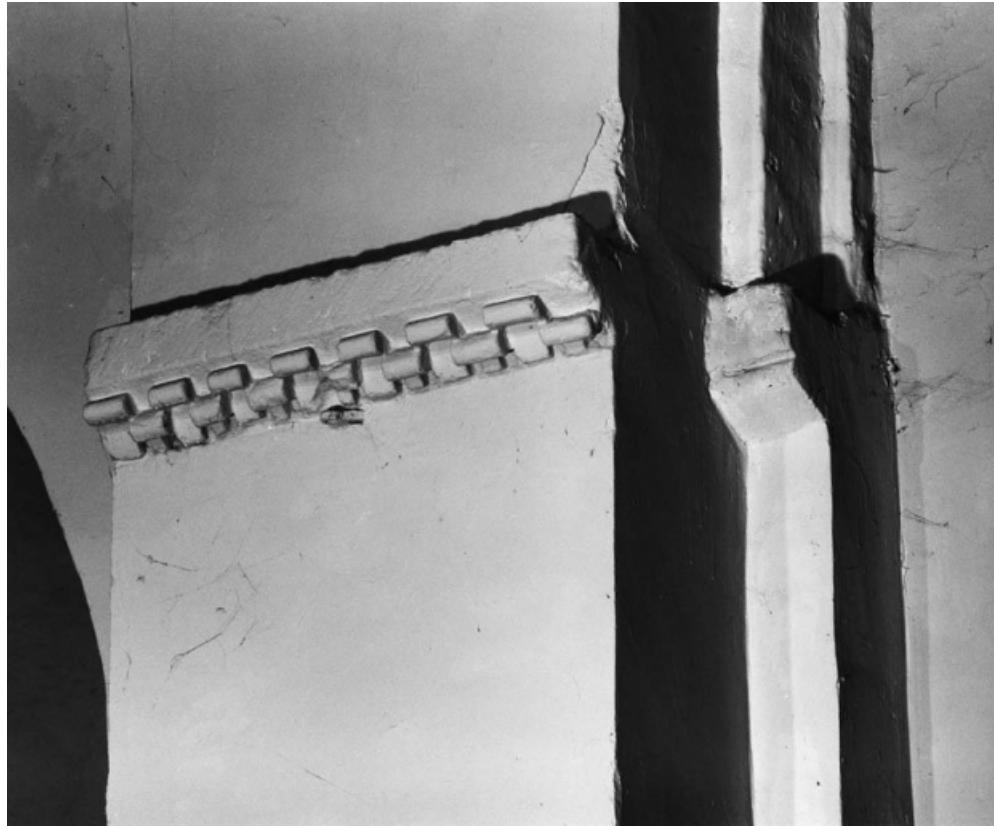
N° de l'illustration : 19815800259X

Arcade d'entrée du chœur : détail de l'imposte.

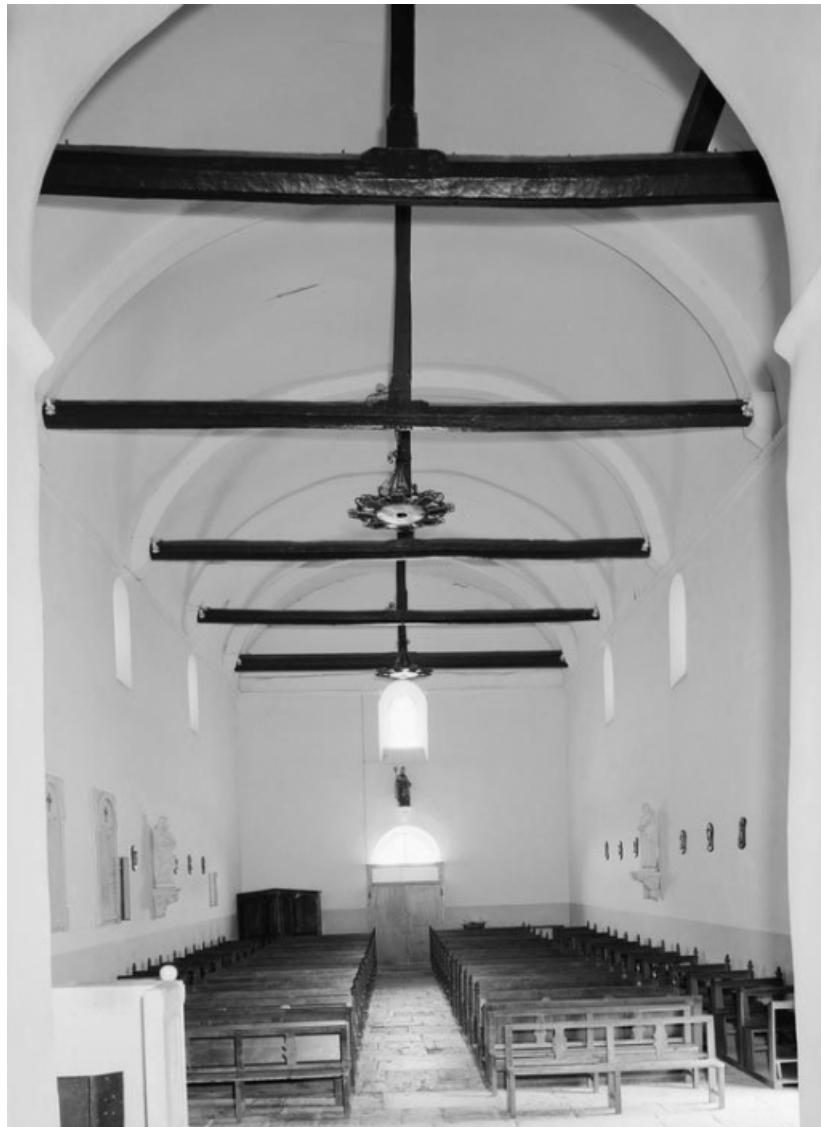
N° de l'illustration : 19815800255V

La nef, vue d'ensemble depuis la croisée du transept.

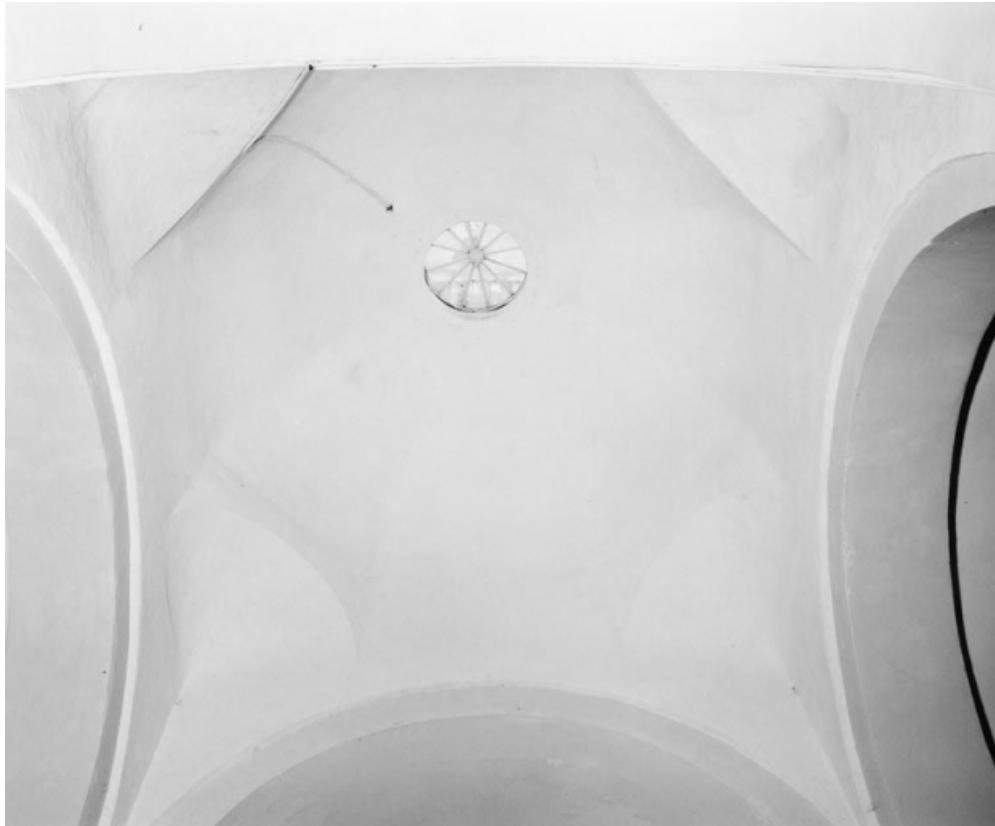
N° de l'illustration : 19815800258X

Détail de la voûte de la croisée du transept.

Couvrement : coupole à trompes, voûte en berceau, voûte d'arêtes, cul-de-four
