## SITE DE L'ÉCLUSE 21 DU VERSANT LOIRE, DITE DE FLEURY (CANAL DU NIVERNAIS)

brief 21 du versant Loire

Dossier IA00002329 réalisé en 1986 revu en 2012

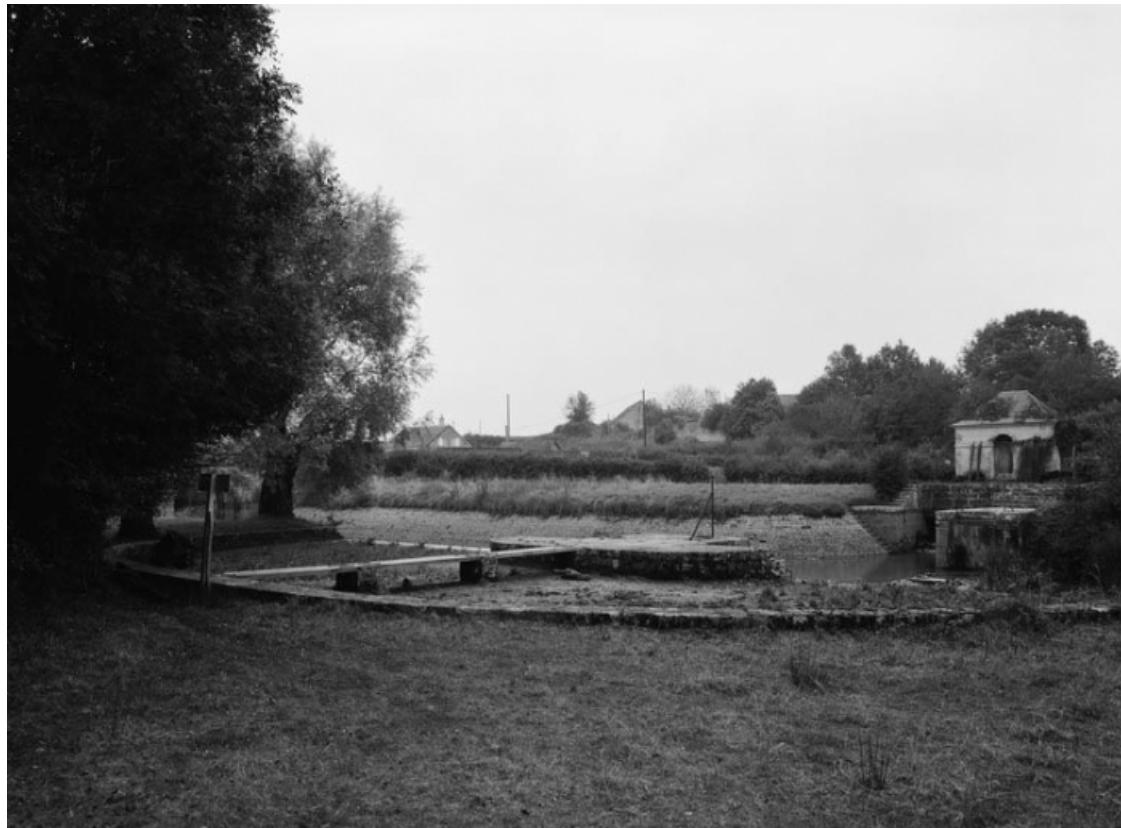
N° de l'illustration : 19755800615V

**Le déversoir de superficie et la maison du barragiste en aval du site d'écluse.**

La construction du tronçon entre Châtillon-en-Bazois et Decize est approuvée par le Conseil général des Ponts et Chaussées en 1825. Les écluses devaient avoir 42 mètres de longueur. 23 maisons d'éclusier étaient par ailleurs projetées. Les travaux d'art (écluse, pont, maison, aqueduc, etc.) sur la partie Bernay/Châtillon-en-Bazois ne furent adjugés aux sieurs Pannier et Poyard qu'en 1835, et terminés en 1840. La maison éclusière porte la date gravée "1836" ; déversoir de superficie : "1890". (Archives nationales, F14 6984)

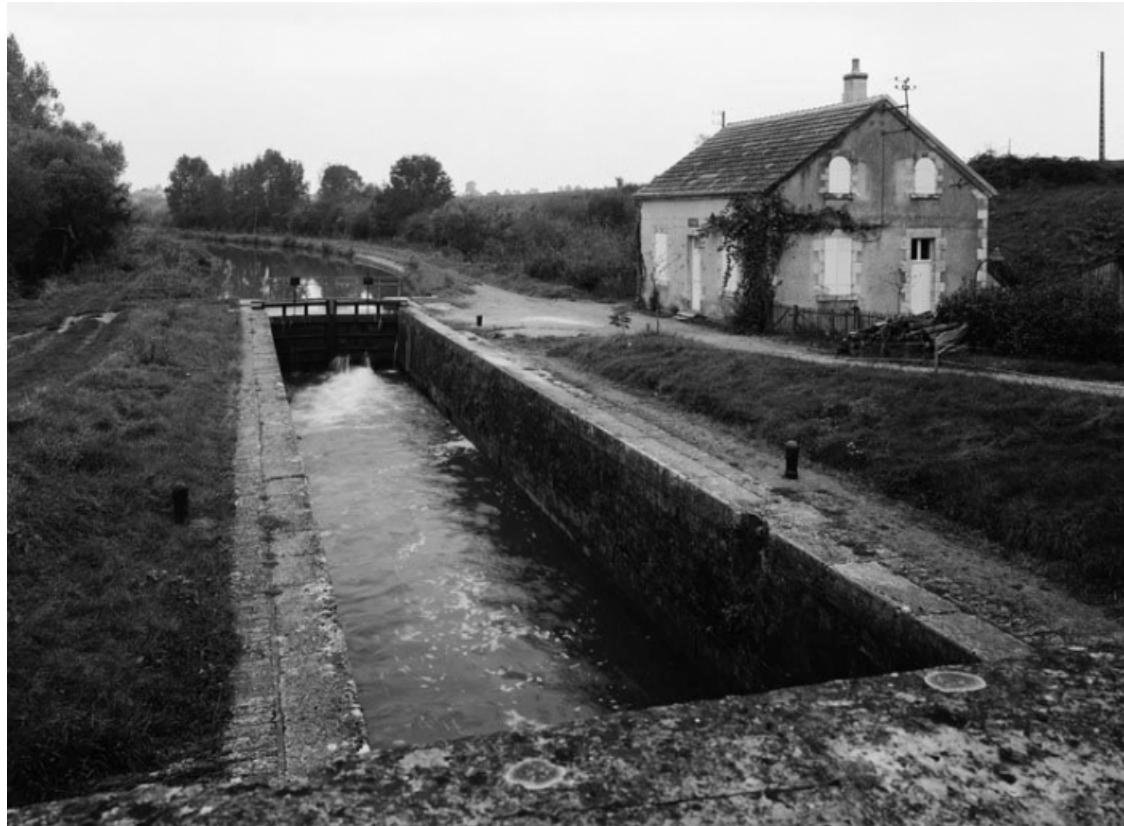
N° de l'illustration : 19755800613V

**Le sas d'écluse et la maison éclusière à gauche.**

Le sas d'écluse est construit en moellon enduit. La maison éclusière est située sur la rive droite. Elle est construite en moellon enduit et couverte de tuile mécanique. Elle abrite actuellement un restaurant.

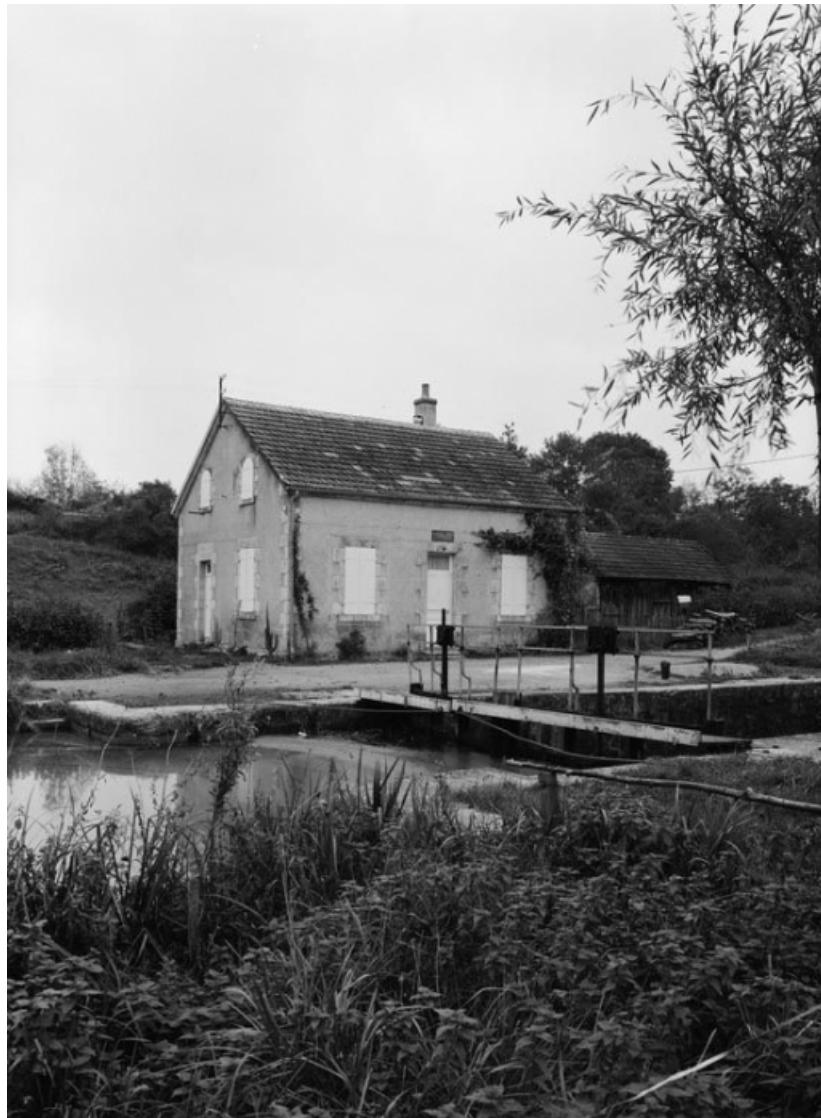
N° de l'illustration : 19755800614V

**La maison éclusière vue d'amont.**

**Typologie :** Maison de type "Bernay" : Maison de plan rectangulaire couverte d'une toiture à deux pans. Elle se compose d'un rez-de-chaussée et d'un étage en surcroît. La façade côté sas présente une porte centrale encadrée de deux baies rectangulaires. Les façades latérales se distinguent quant à elles par deux baies cintrées au niveau supérieur. Chaînes d'angle et encadrements en pierre. Voir le dossier de synthèse sur les maisons du canal du Nivernais (IA89002009).

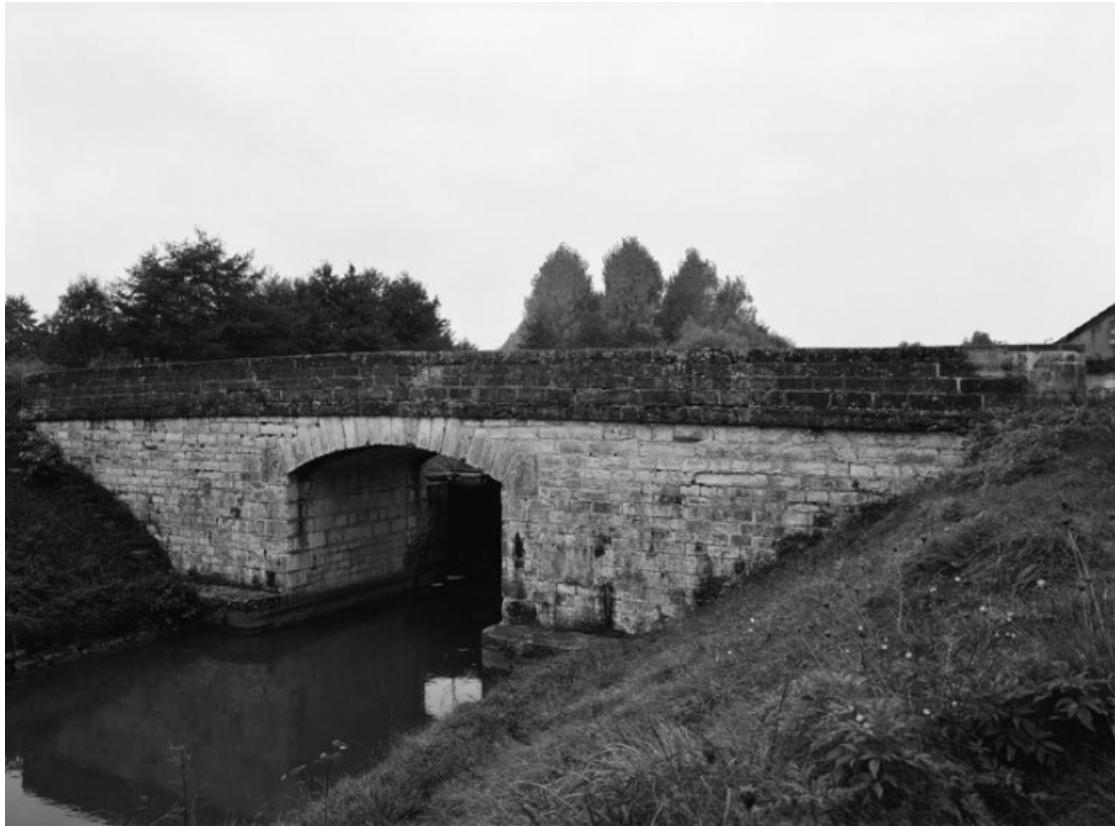
N° de l'illustration : 19755800612V

**Pont sur écluse.**
