## SITE DE L'ÉCLUSE 21 DU VERSANT LOIRE, DITE DE FLEURY (CANAL DU NIVERNAIS)

Bourgogne-Franche-Comté, Nièvre  
Biches  
bief 21 du versant Loire

Dossier IA00002329 réalisé en 1986 revu en 2012

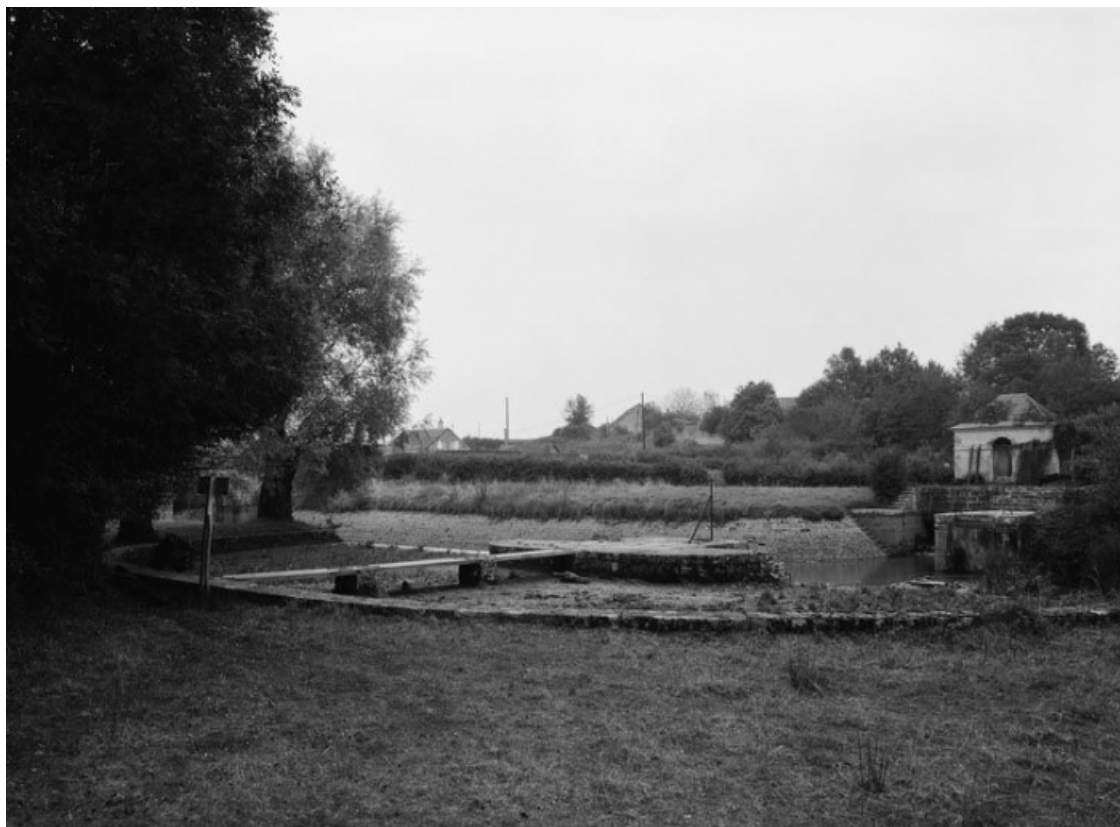
N° de l'illustration : 19755800615V

**Le déversoir de superficie et la maison du barragiste en aval du site d'écluse.**

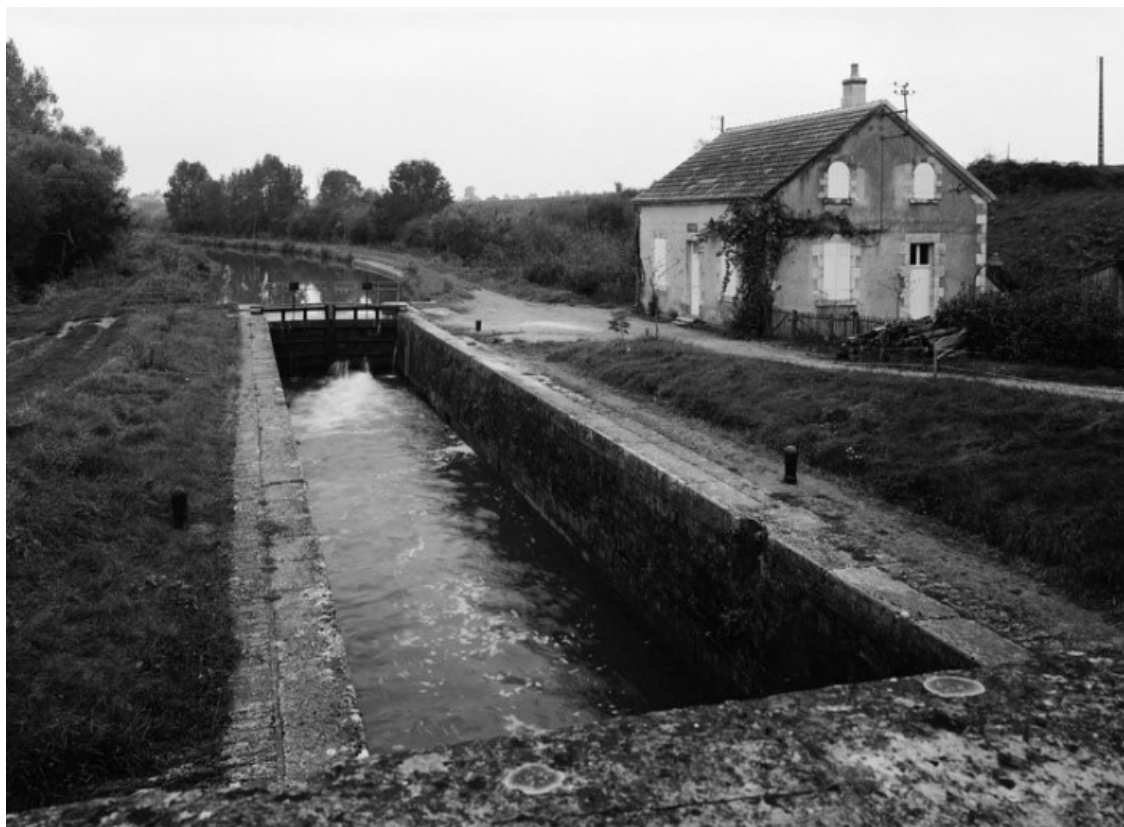
N° de l'illustration : 19755800613V

**Le sas d'écluse et la maison éclusière à gauche.**

Le sas d'écluse est construit en moellon enduit. La maison éclusière est située sur la rive droite. Elle est construite en moellon enduit et couverte de tuile mécanique. Elle abrite actuellement un restaurant.

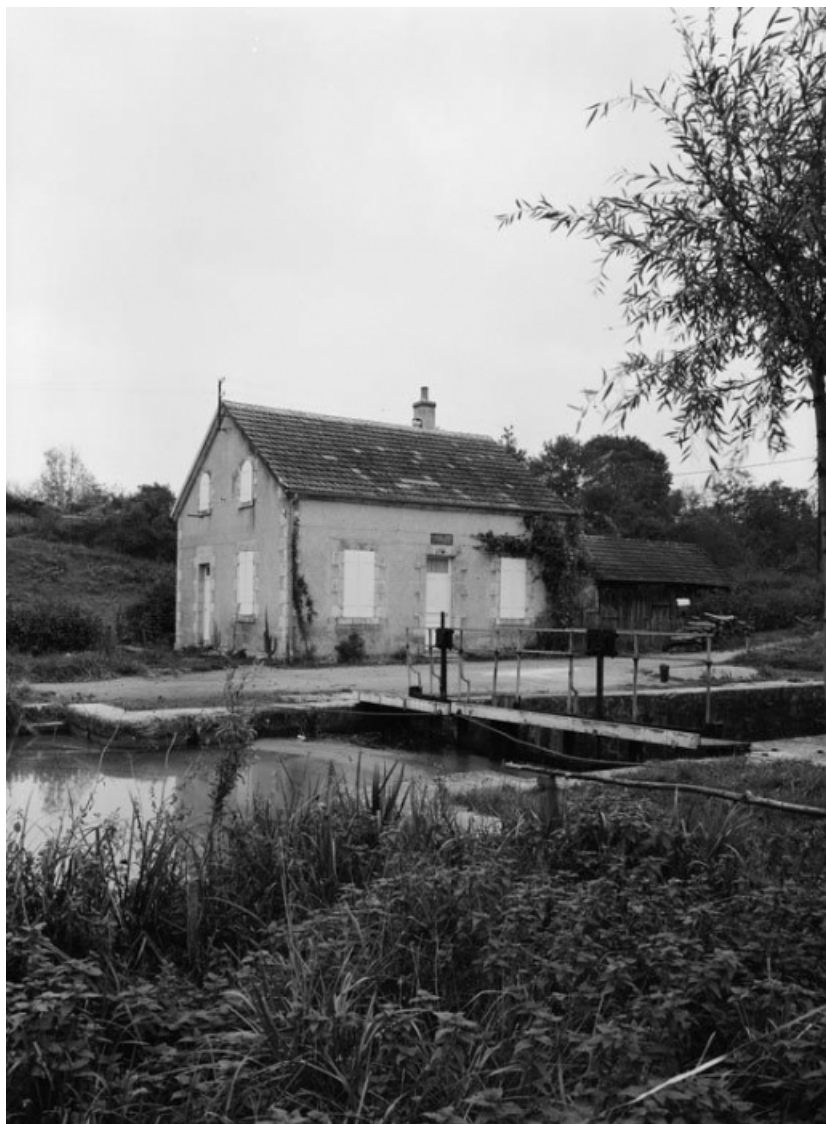
N° de l'illustration : 19755800614V

**La maison éclusière vue d'amont.**

**Typologie :** Maison de type "Bernay" : Maison de plan rectangulaire couverte d'une toiture à deux pans. Elle se compose d'un rez-de-chaussée et d'un étage en surcroît. La façade côté sas présente une porte centrale encadrée de deux baies rectangulaires. Les façades latérales se distinguent quant à elles par deux baies rectangulaires au rez-de-chaussée surmontées de deux baies cintrées au niveau supérieur. Chaînes d'angle et encadrements en pierre. Voir le dossier de synthèse sur les maisons du canal du Nivernais (IA89002009).

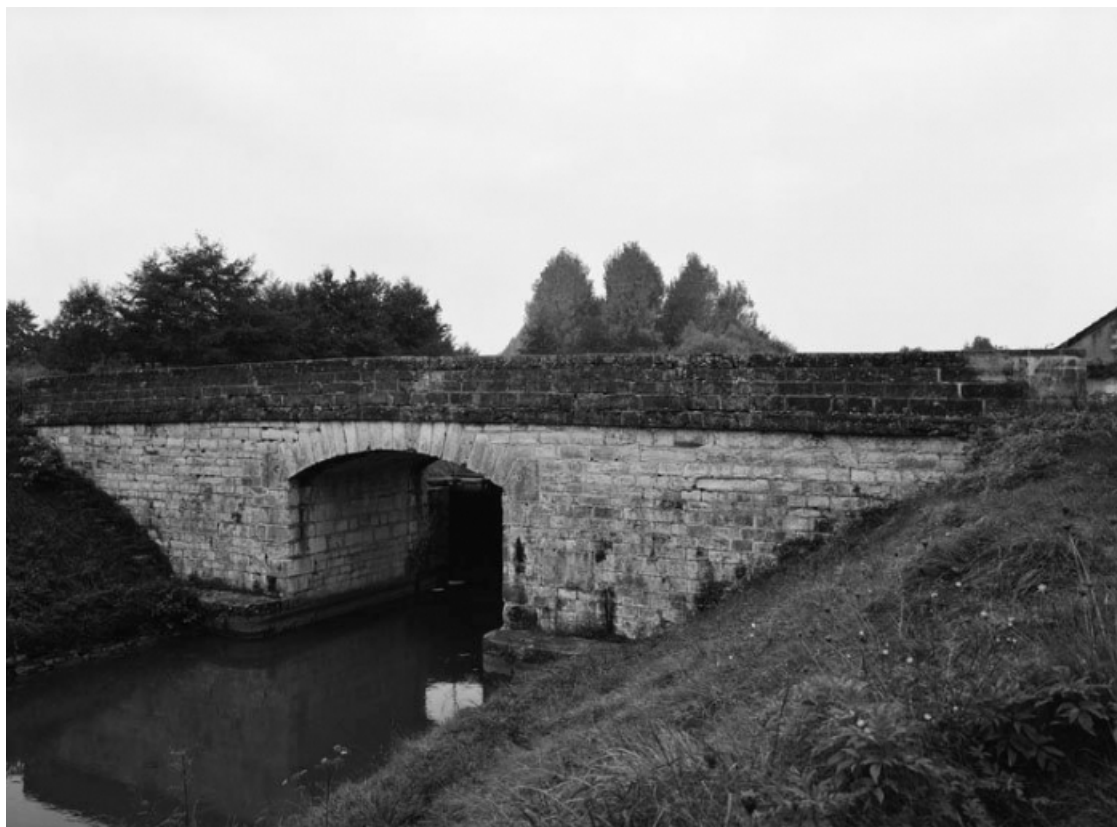
N° de l'illustration : 19755800612V

**Pont sur écluse.**
