TUILERIE DES COMBES DE PUNAY

Bourgogne-Franche-Comté, Doubs
Malbrans
les Combes de Punay - route départementale 67

Dossier IA00014593 réalisé en 2015 revu en 2016

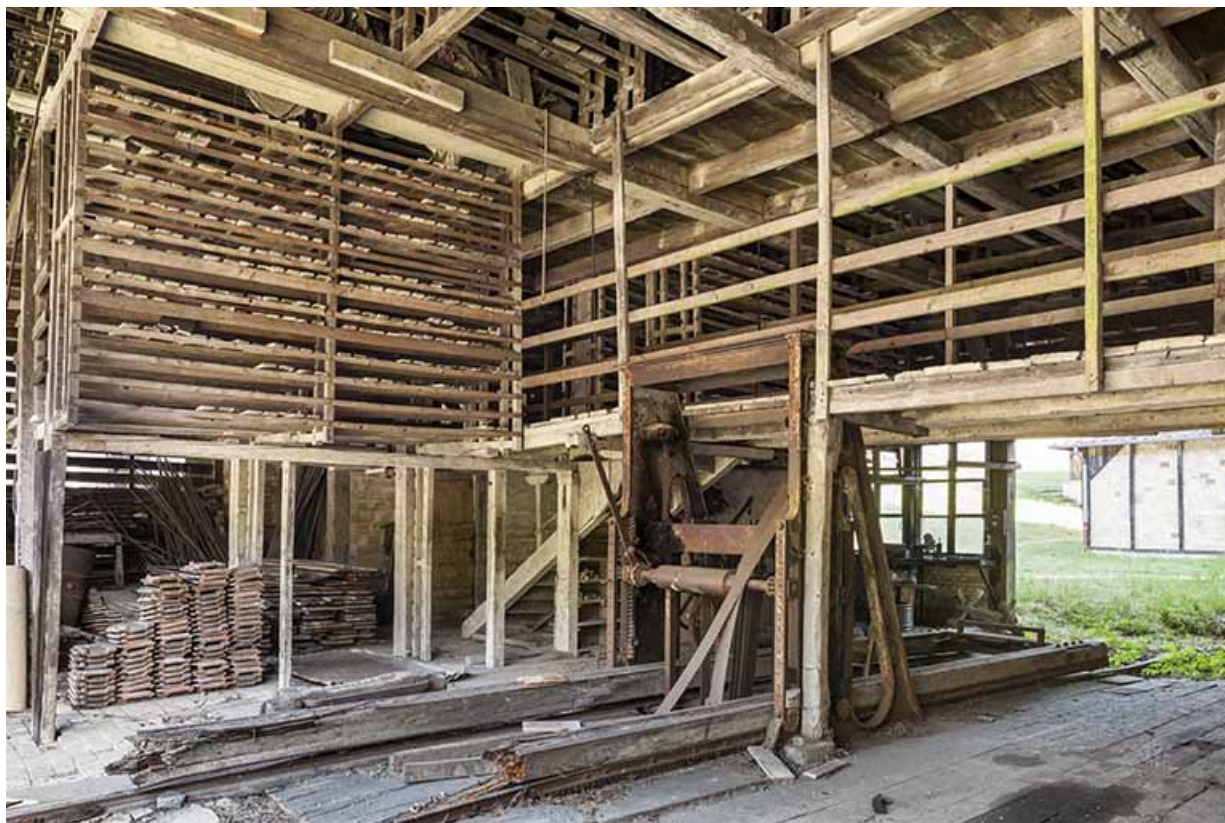
N° de l'illustration : 20152501079NUC4A

Le séchoir. Au premier plan, le châssis de scie.
