## TUILERIE DES COMBES DE PUNAY

Bourgogne-Franche-Comté, Doubs  
Malbrans  
les Combes de Punay - route départementale 67

Dossier IA00014593 réalisé en 2015 revu en 2016

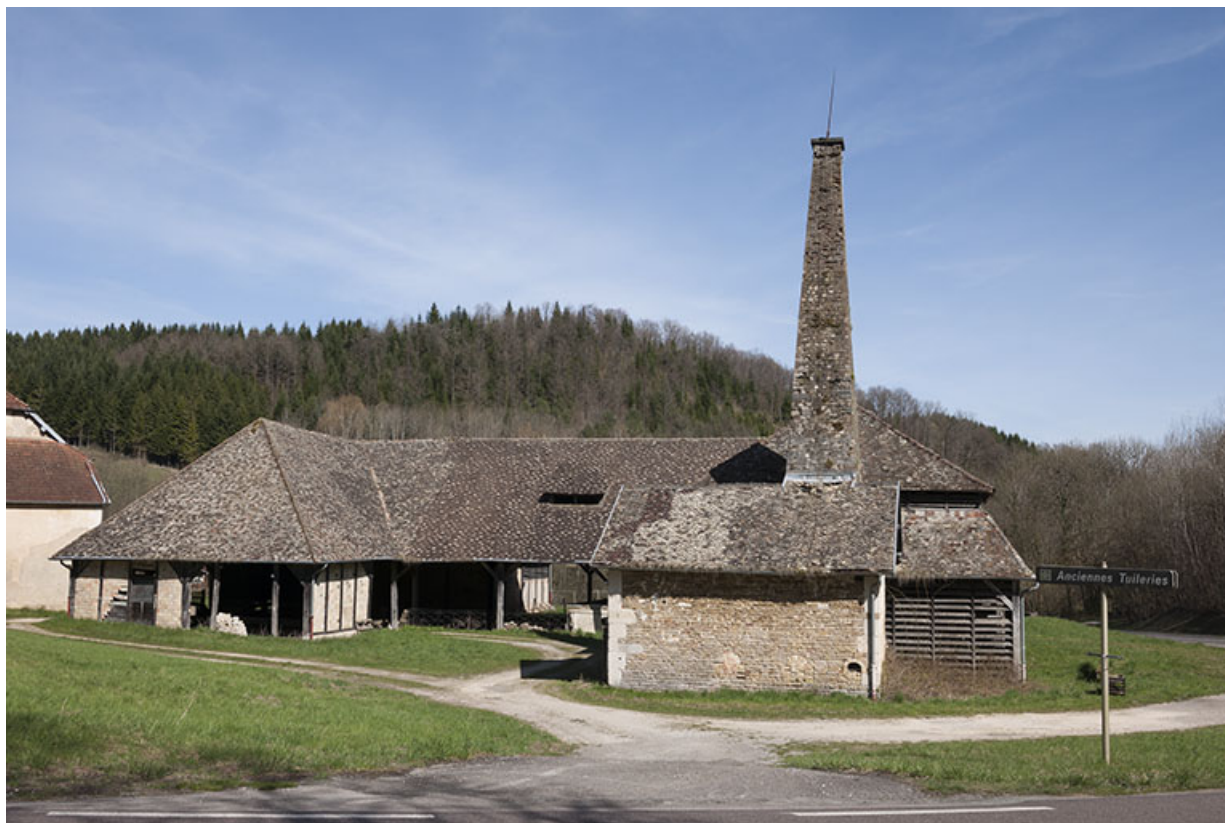
N° de l'illustration : 20152501094NUC4A

**Façades ouest.**

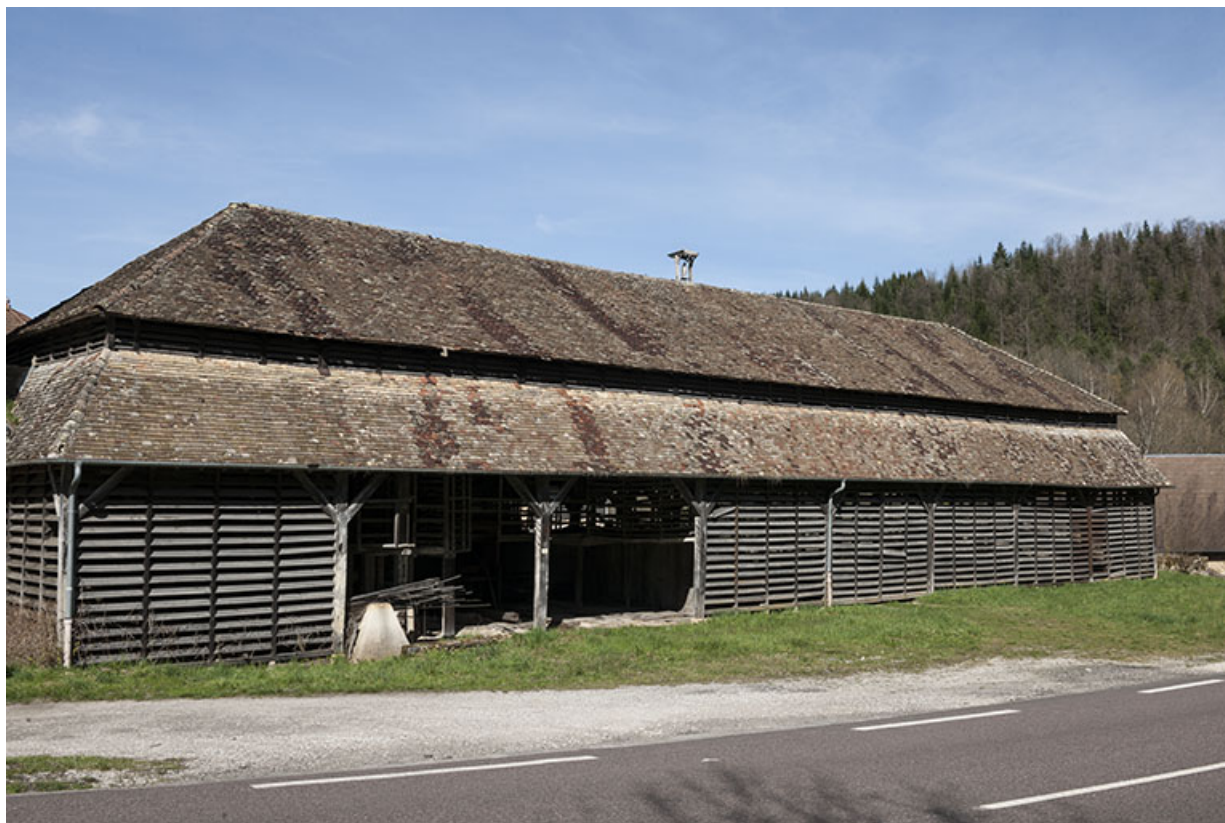
N° de l'illustration : 20152501096NUC4A

**Façade sud de l'atelier de façonnage et du séchoir.**

Les bâtiments industriels possèdent une ossature et une charpente en bois, et sont couverts de toits à longs pans, à croupes, en tuile plate. L'entrepôt industriel nord est partiellement hourdé en tuile creuse. Le bâtiment sud abritait les ateliers de tuilerie et de scierie à l'ouest et le séchoir à l'est. Des abats vents, caractéristiques des séchoirs de tuilerie, courent sur les quatre faces du bâtiment, protégés par un appentis. Ce bâtiment présente trois niveaux pour les claies de séchage. La chaufferie et la salle de la machine à vapeur sont construites en moellon de calcaire partiellement enduit, couvertes d'un toit à deux pans. La cheminée tronconique de section carrée est bâtie en pierre calcaire. L'aire d'enfournement, aménagée environ quatre mètres sous le niveau du sol et maçonnée en moellon de calcaire sur ses quatre côtés, est accessible par un escalier droit en maçonnerie. Les quatre gueules de charge des deux fours sont couvertes d'un arc en plein-cintre. Cet espace, qui n'était plus couvert au moment de la protection monument historique en 1979, a reçu une toiture à deux pans pendant la restauration des années 1980. Construit en moellon de calcaire enduit, le logement possède un étage carré et est couvert d'un toit à demi-croupes en tuile mécanique. L'adjonction adossée au mur-pignon sud est couverte d'un appentis. Une terrasse couverte d'un toit en pavillon en tuile plate jouxte le logement.

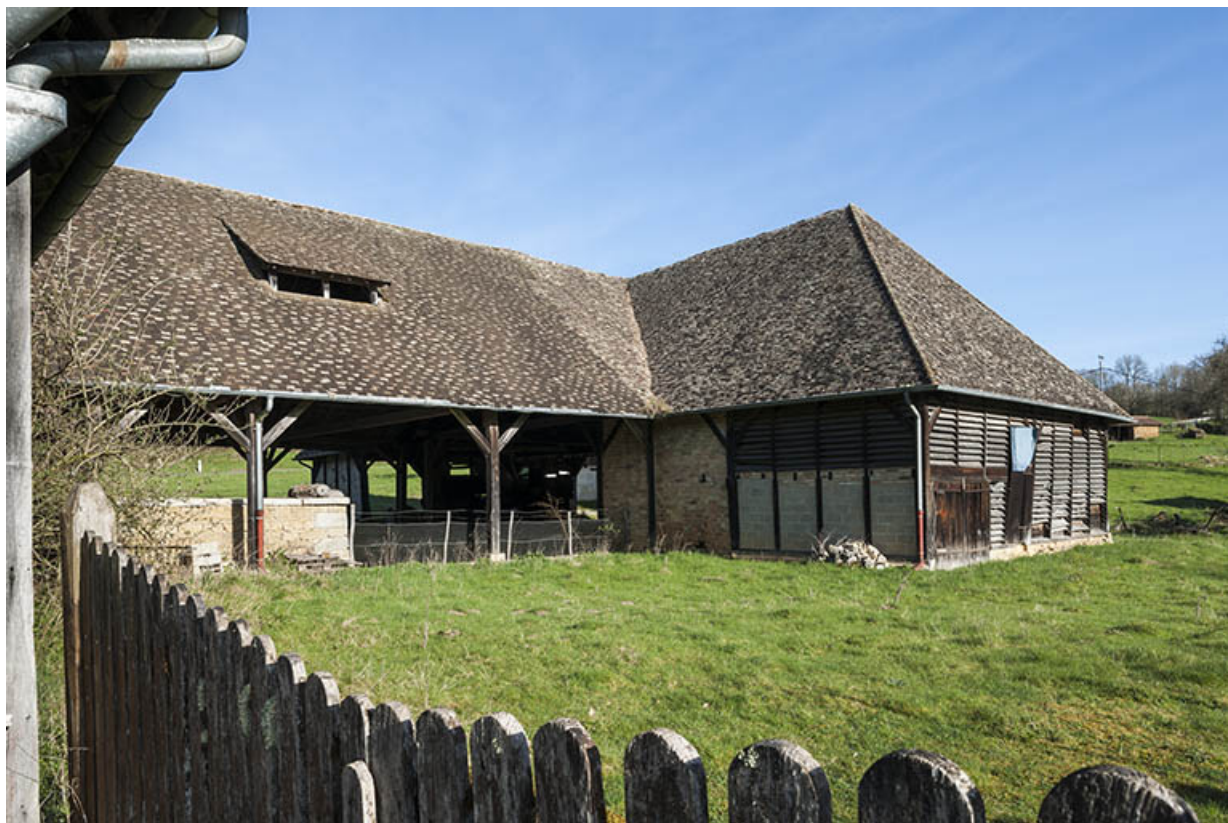
N° de l'illustration : 20152501078NUC4A

**Le bâtiment du four et l'entrepôt industriel vus de trois quarts.**

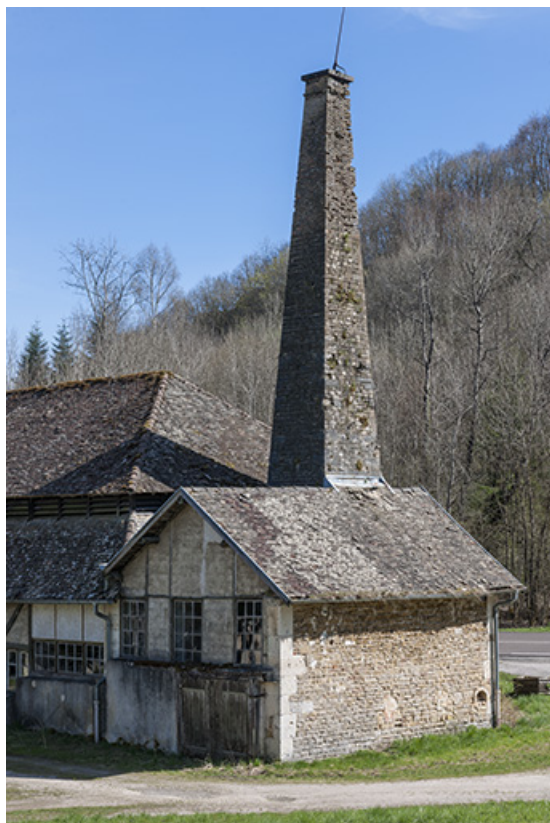
N° de l'illustration : 20152501091NUC4A

**Chaudière et salle de la machine à vapeur.**

Construite peu avant 1845 "aux combes de Punais" par Charles Guyot de Vercia, la tuilerie est mise en service en 1846. L'arrêté préfectoral du 9 juin 1846 autorise le propriétaire à établir dans sa tuilerie une machine à vapeur destinée à mécaniser la production de tuiles. Elle est installée au mois d'août suivant dans un local construit à cet effet à l'ouest du séchoir, flanqué d'une cheminée de section carrée. La matrice cadastrale signale un "agrandissement [maison] en 1850, exemption [fiscale] de 15 ans par suite du décret du 13 juillet 1848". A sa mort en 1864, Charles Guyot de Vercia lègue son établissement à l'hôpital d'Ornans. A cette date, le stock se monte à 382 560 tuiles cuites et 119 873 tuiles "vertes", d'une valeur de 13 443 francs. La tuilerie est acquise par Charles Joseph (Georges ?) Lapoire vers 1870, puis par sa belle-sœur Gabrielle Augustine Vieux vers 1877. En 1883, l'effectif est de huit hommes, deux femmes et deux enfants. La tuilerie est achetée en 1884 par Firmin Mourot, marchand de bois à Villers-sous-Montrond (25), qui y annexe un atelier de scierie à l'extrême fin du 19e siècle. A la mort de Firmin en 1913, ses fils poursuivent l'activité, mais deux d'entre eux perdent la vie pendant la Première Guerre mondiale. André Mourot, associé à ses deux sœurs, reprend la succession en 1920. La tuilerie a cessé son activité vers 1930, alors que la scierie a fonctionné jusqu'en 1965. Le châssis de scie vertical à lames multiples a été fabriqué par les Ets Pouguet, mécaniciens-constructeurs à Ornans ([IA25000133](#)). Vraisemblablement installé en 1900, il était mis en jeu par la machine à vapeur. L'ensemble des bâtiments ainsi que le matériel subsistant a été inscrit à l'Inventaire supplémentaire des Monuments historiques par l'arrêté du 31 juillet 1979. Des campagnes de restauration ont été menées entre 1979 et 1988, mais le magasin nord, faute d'entretien, menace ruine. Le matériel de la tuilerie (machines, moules et filières) a été vendu à la cessation d'activités, mais le châssis de scie est toujours en place.

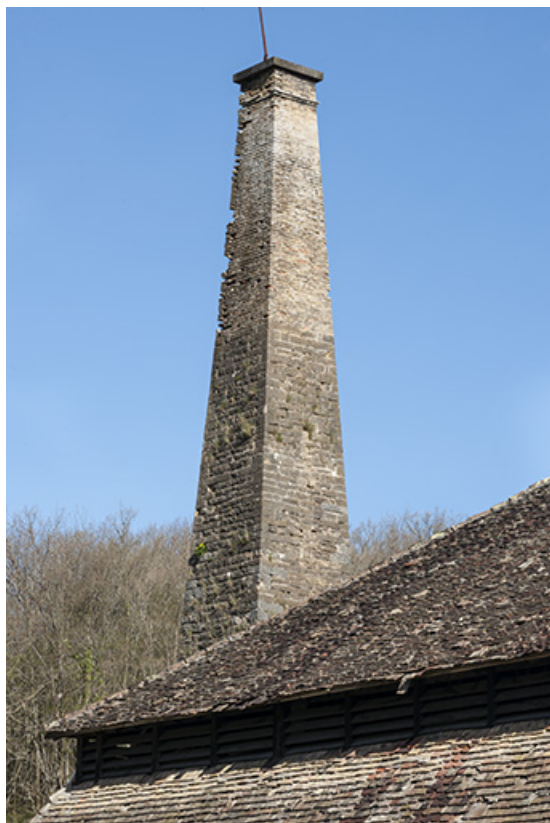
N° de l'illustration : 20152501086NUC4A

**La cheminée de la chaufferie.**

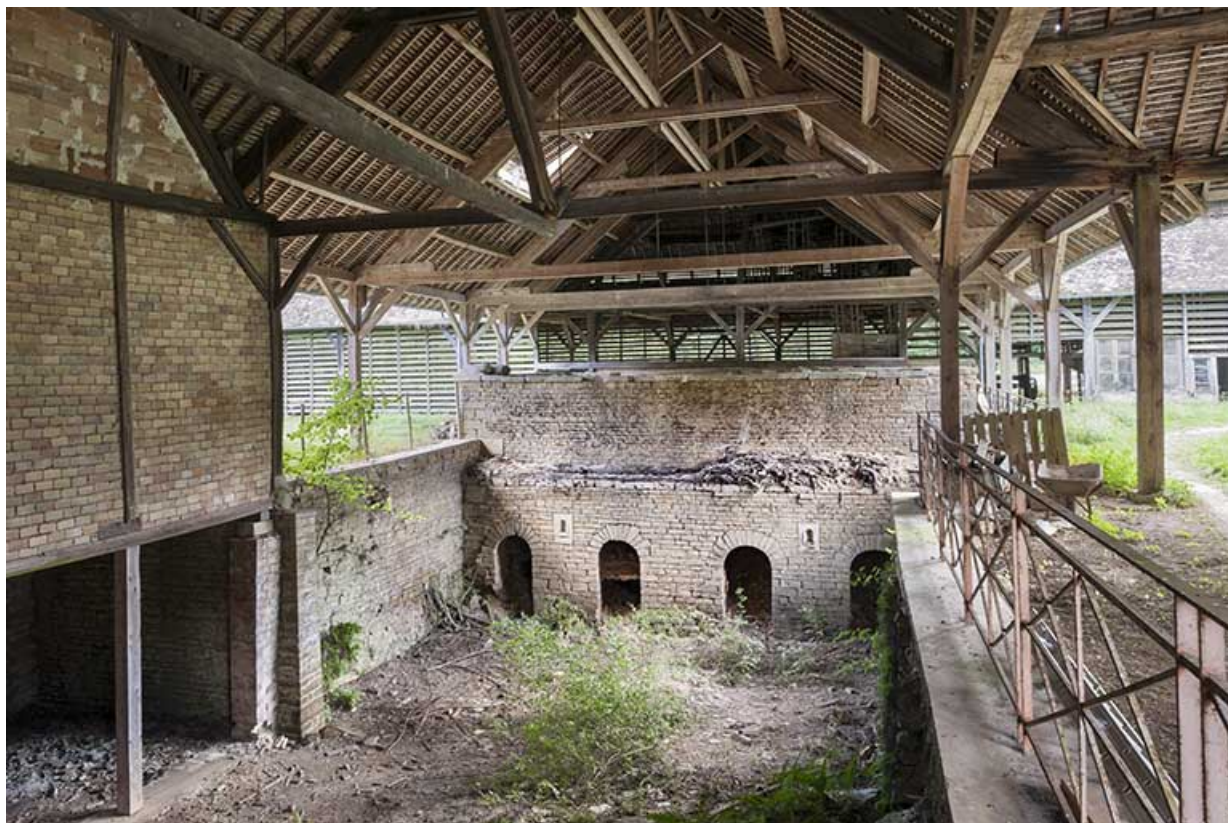
N° de l'illustration : 20152501887NUC4A

**Aire d'enfournement et gueules de charge des fours.**

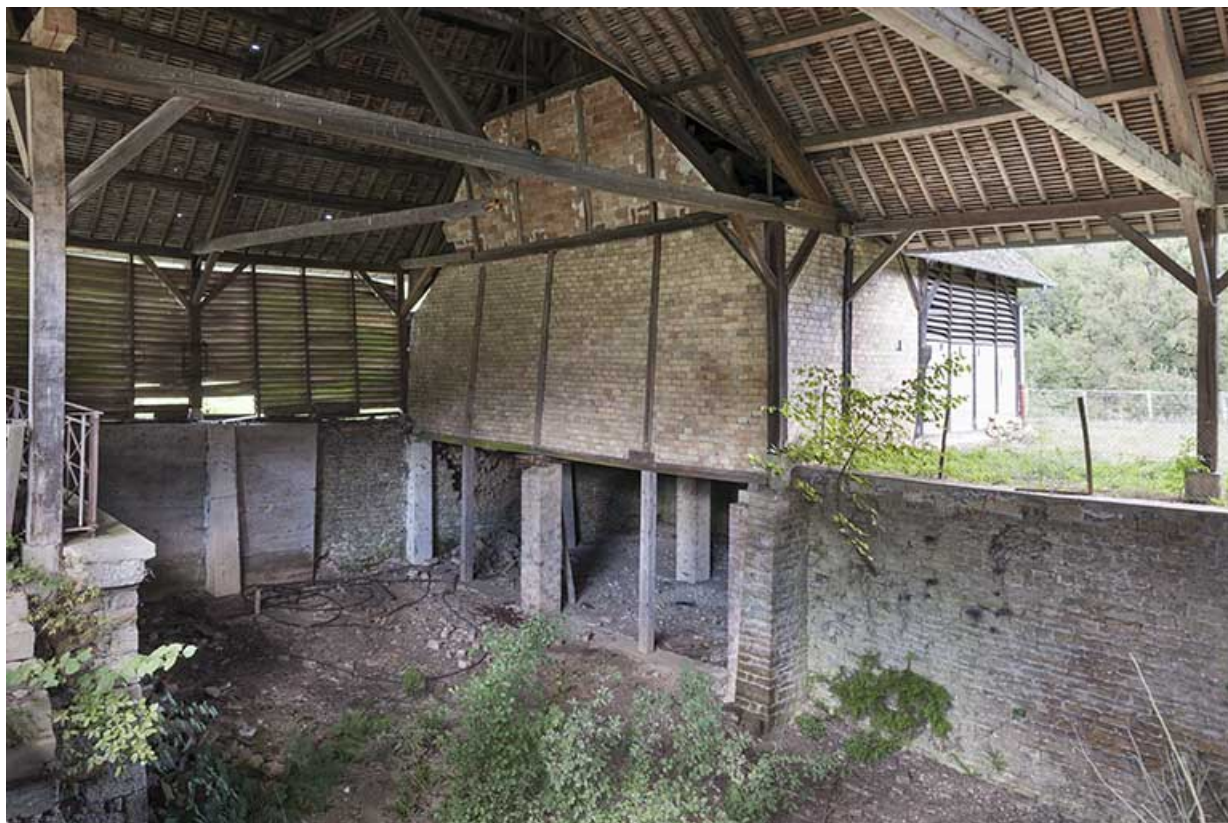
N° de l'illustration : 20152501888NUC4A

**Aire de stockage des fagots de bois.**

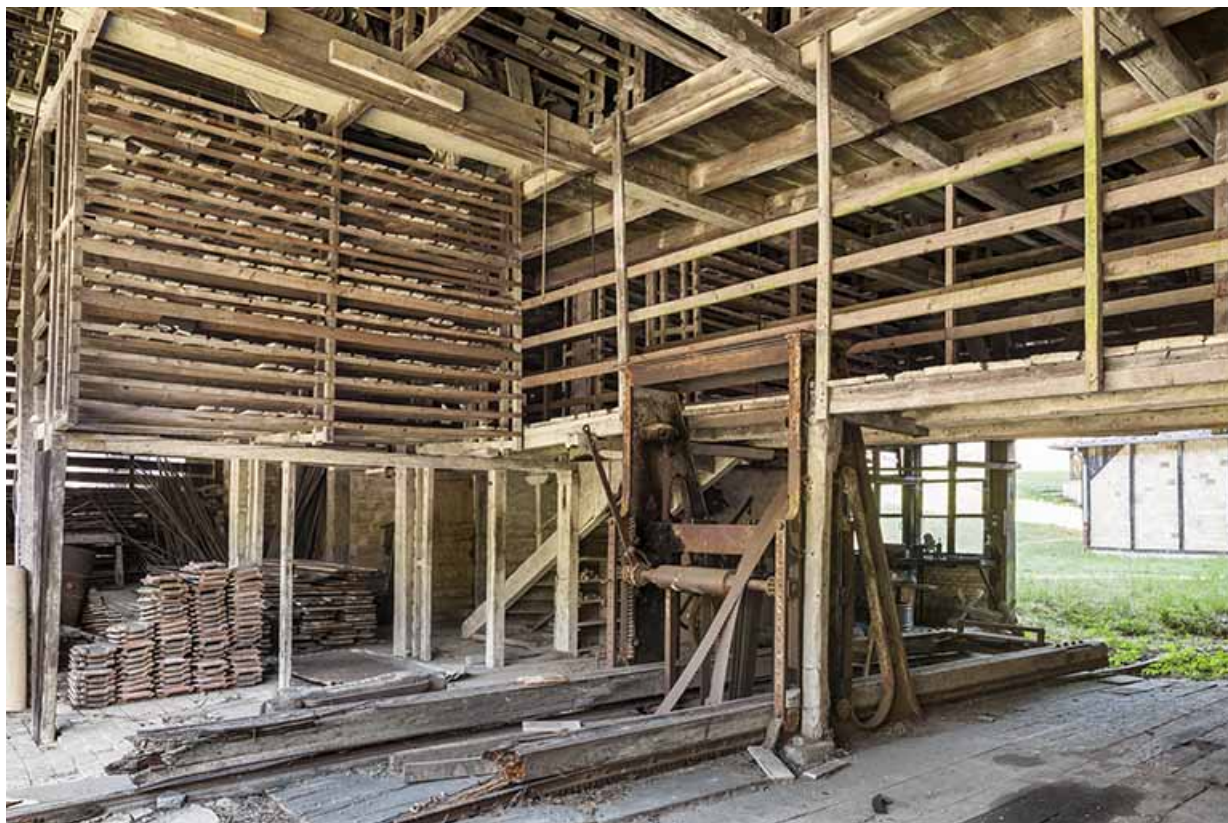
N° de l'illustration : 20152501079NUC4A

**Le séchoir. Au premier plan, le châssis de scie.**

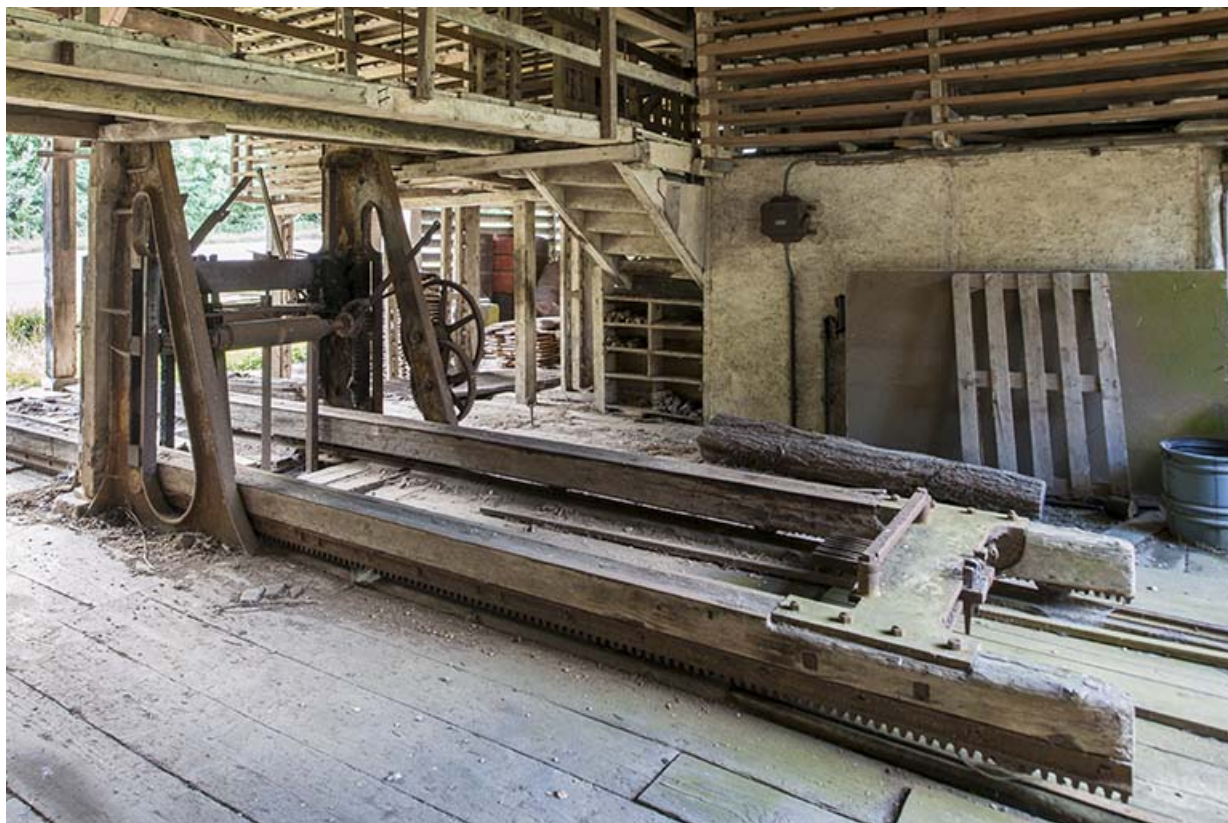
N° de l'illustration : 20152501889NUC4A

**Châssis de scie et son chariot à grumes.**

Construite vers 1845, cette modeste tuilerie établie en milieu rural est représentative des nombreuses tuileries-briqueteries qui jalonnaient le territoire comtois au 19e siècle (112 dans le Doubs en 1842). Parfaitement conservée, (séchoir, local et cheminée de la machine à vapeur, fours) sa construction fait appel aux matériaux locaux : bois, pierre et tuile. Notons la présence d'un (rare) châssis de scie multilames, fabriqué par un constructeur local, Pouguet, établi à Ornans (IA25000133).

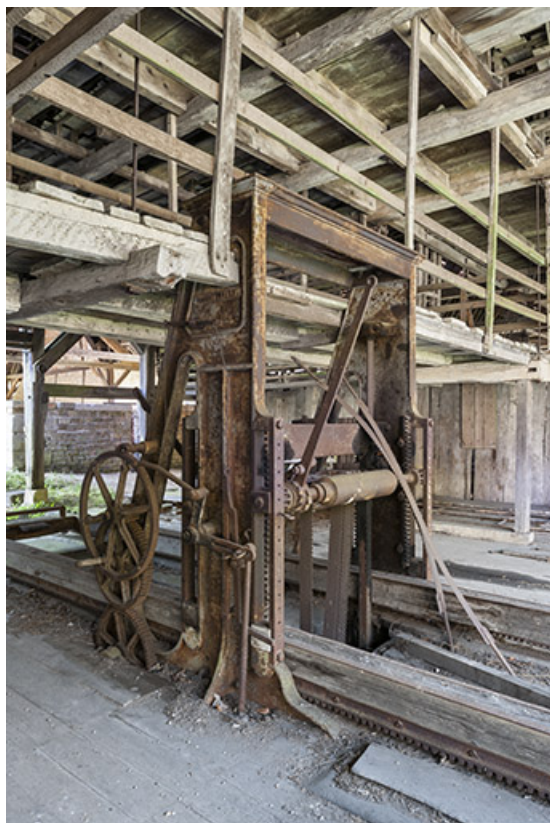
N° de l'illustration : 20152501080NUC4A

**Châssis de scie à lames multiples**

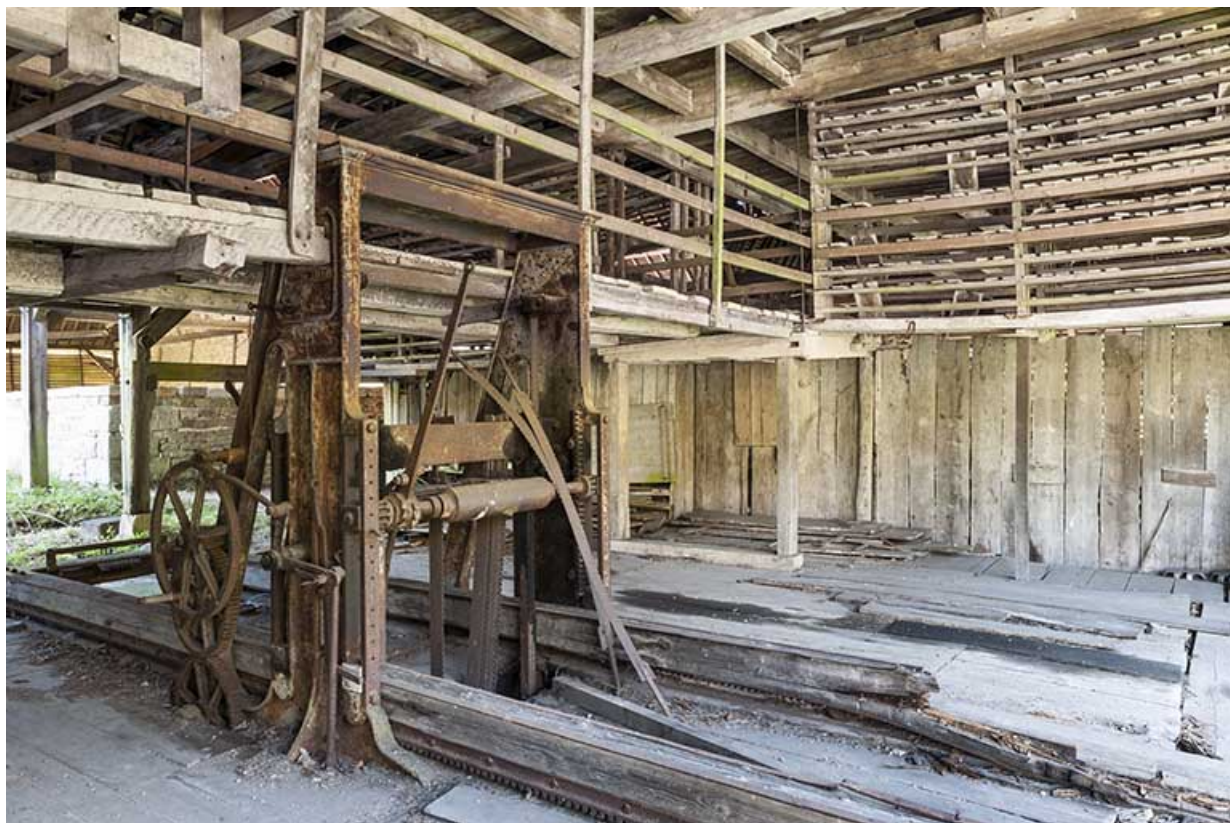
N° de l'illustration : 20152501081NUC4A

**Châssis de scie et claies de séchage.**

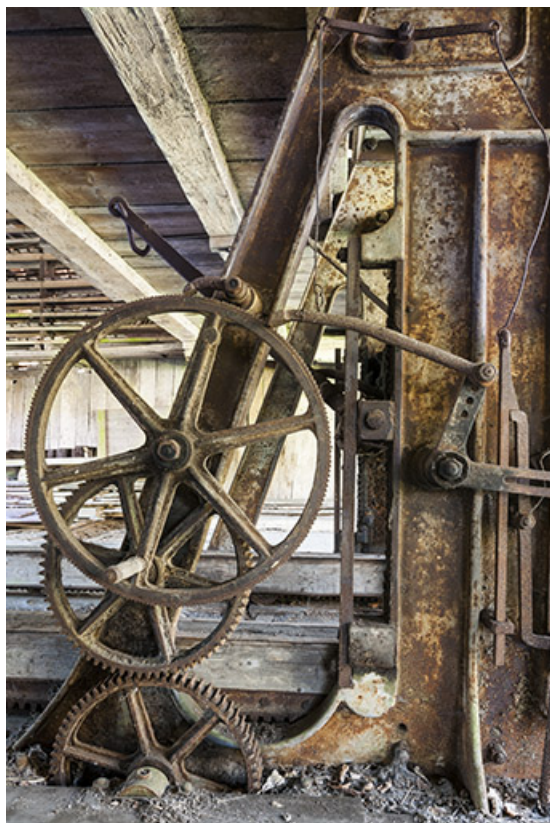
N° de l'illustration : 20152501082NUC4A

**Détail du mécanisme d'entraînement du châssis.**
