TUILERIE DES COMBES DE PUNAY

Bourgogne-Franche-Comté, Doubs
Malbrans
les Combes de Punay - route départementale 67

Dossier IA00014593 réalisé en 2015 revu en 2016

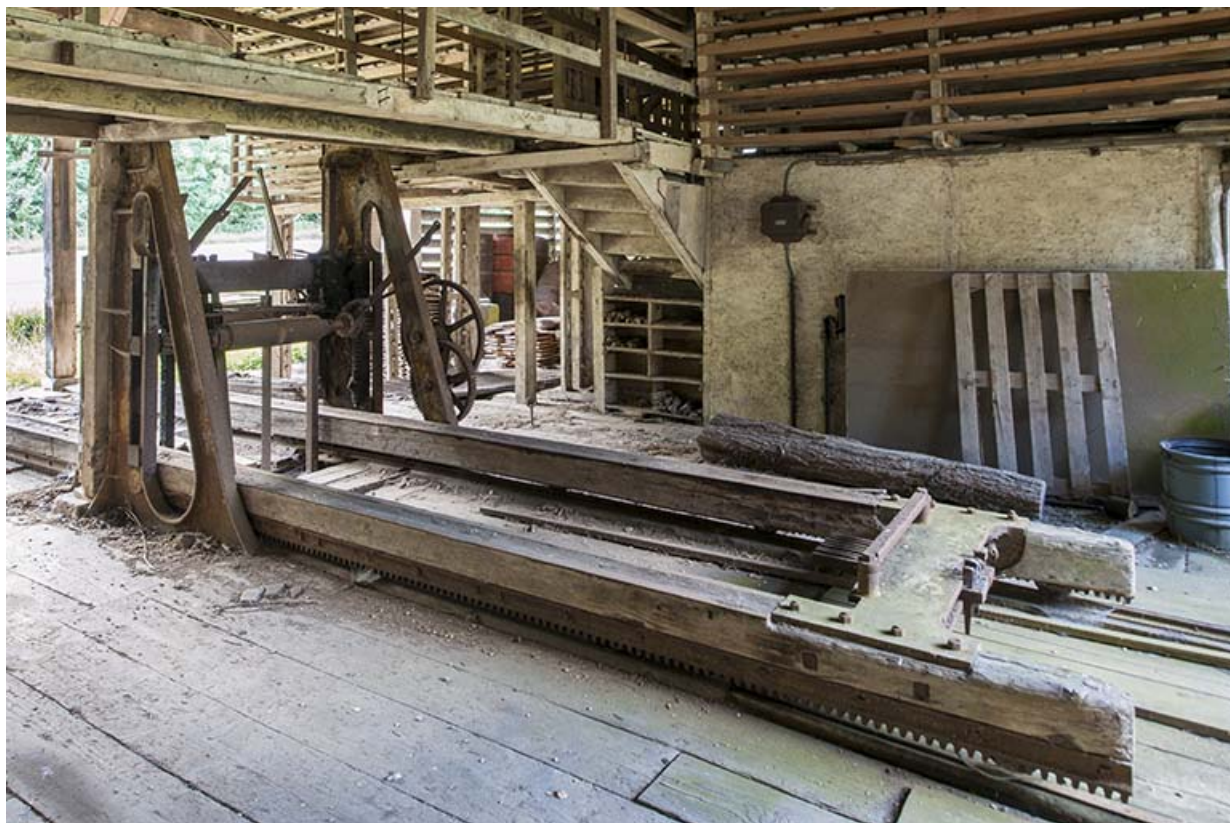
N° de l'illustration : 20152501889NUC4A

Châssis de scie et son chariot à grumes.
