MOULIN DE VUILLAFANS

Bourgogne-Franche-Comté, Doubs
Vuillafans
14, 16 route de Pontarlier

Dossier IA00014810 réalisé en 2015 revu en 2016
Auteur(s) : Raphaël Favereaux, Liliane Hamelin

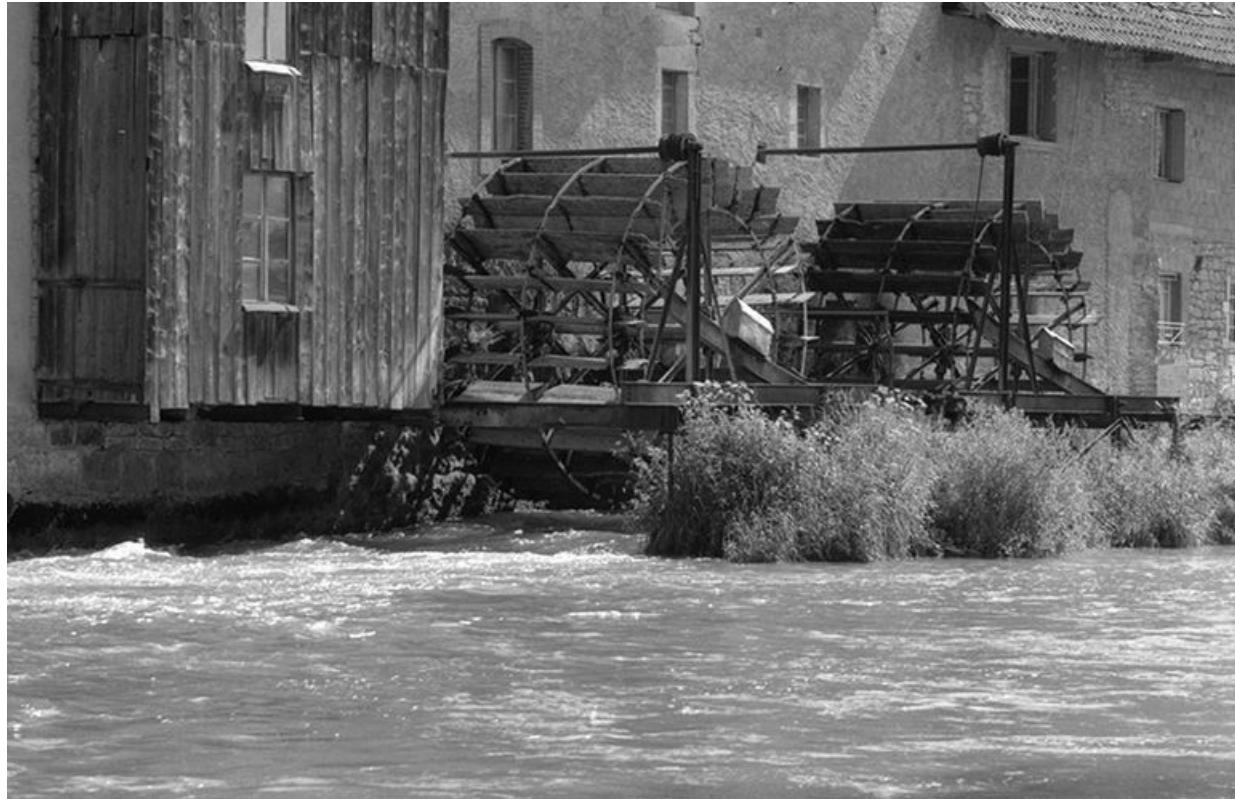
Façade postérieure : les deux roues à aubes.

- au rez-de-chaussée : deux beffrois de meules (en bois)
- au premier étage : trois paires de meules (dont deux avec leurs archures), leur potence, le système de relevage des roues par manivelle et des éléments de transmission
- au second étage : un trieur à grains L'huillier (Dijon)
- à l'extérieur, contre la façade sud : deux roues hydrauliques suspendues fixées sur un bâti métallique. Chacune d'elle mesure 4,40 m de diamètre et 3,20 m de largeur. Elles sont en acier, à l'exception des pales qui étaient en bois.

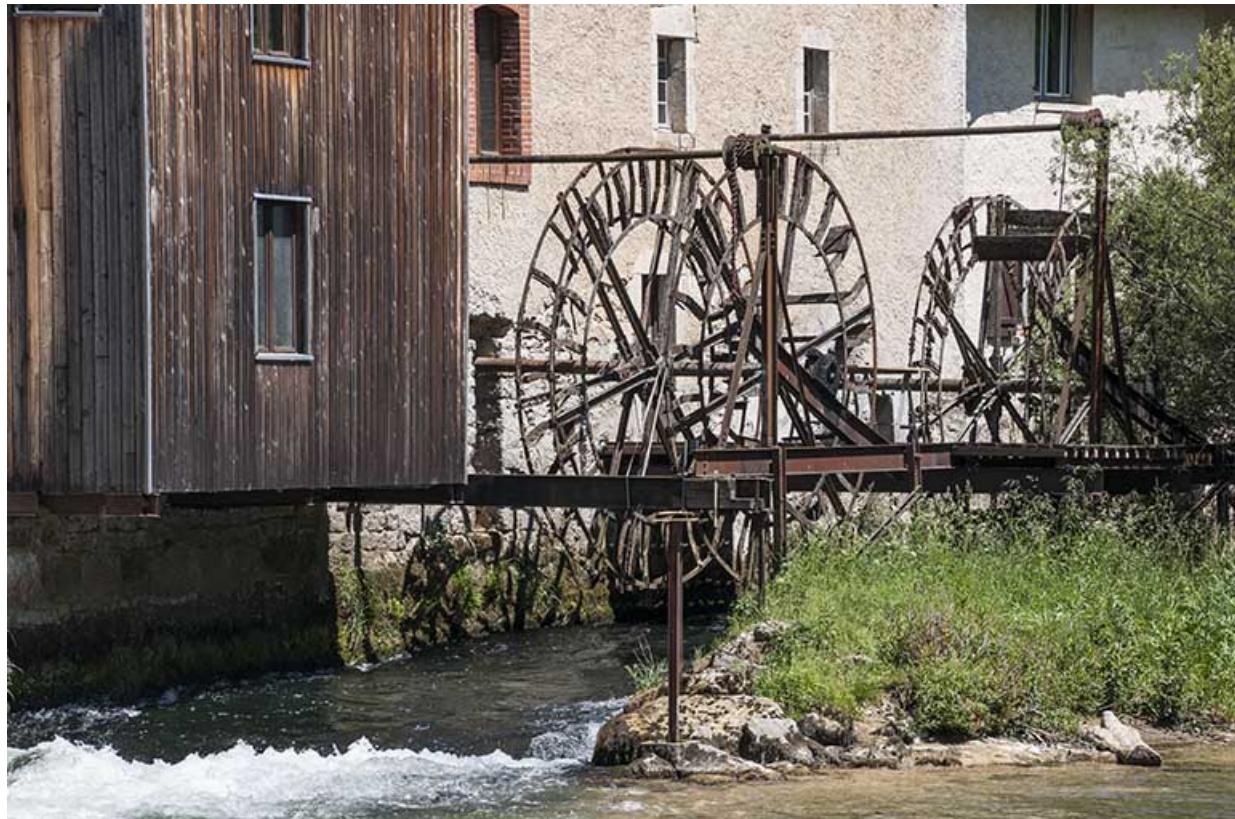
Roues hydrauliques depuis l'aval.

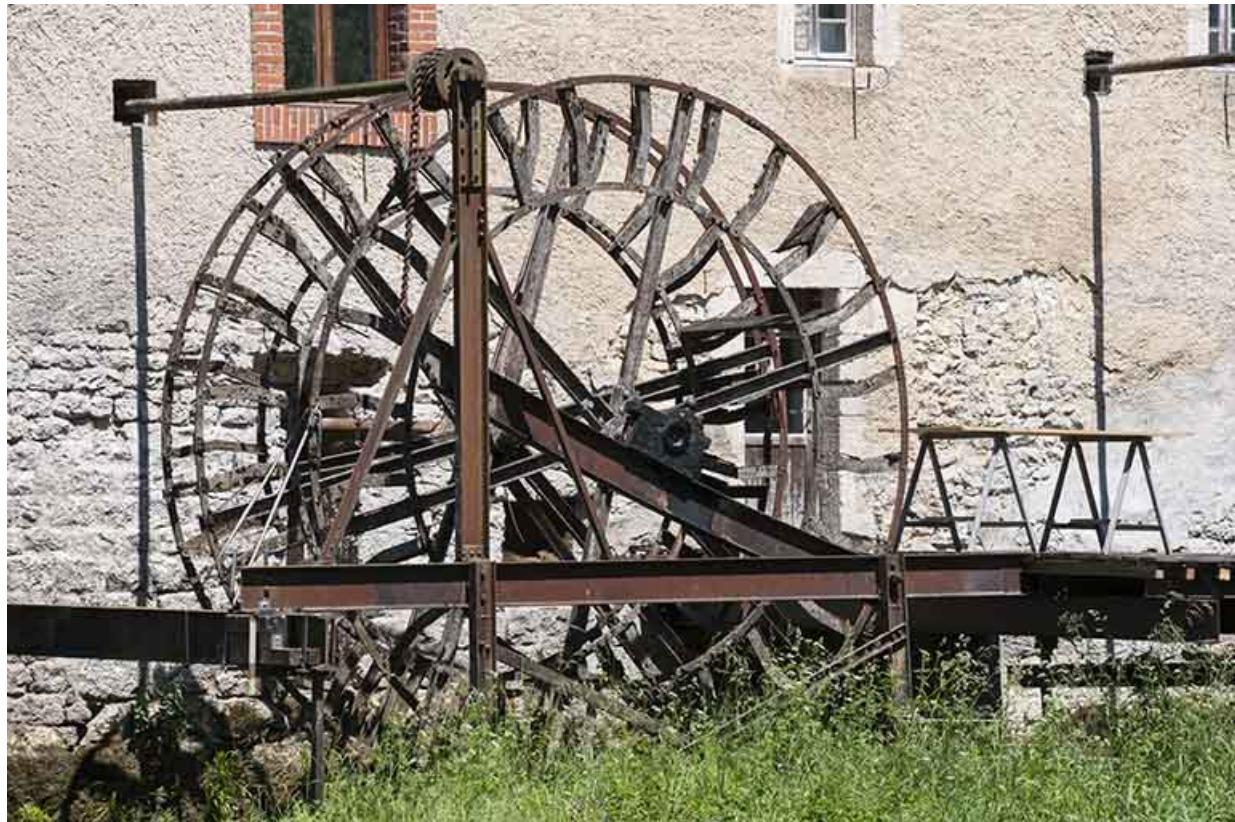
Roue hydraulique aval depuis la rive droite.

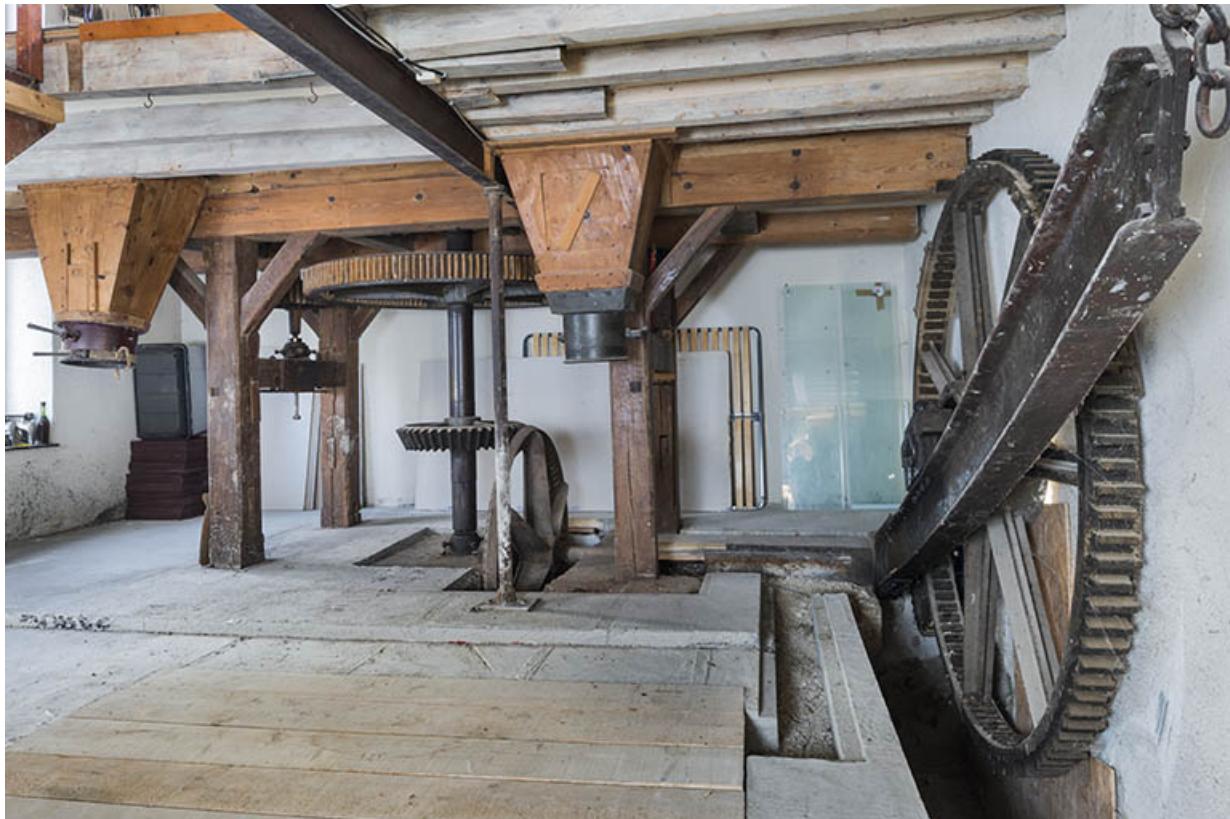
Partie sud du rez-de-chaussée : beffroi des meules et mécanisme de levage de la roue (amont).
25, Vuillafans, 14, 16 route de Pontarlier

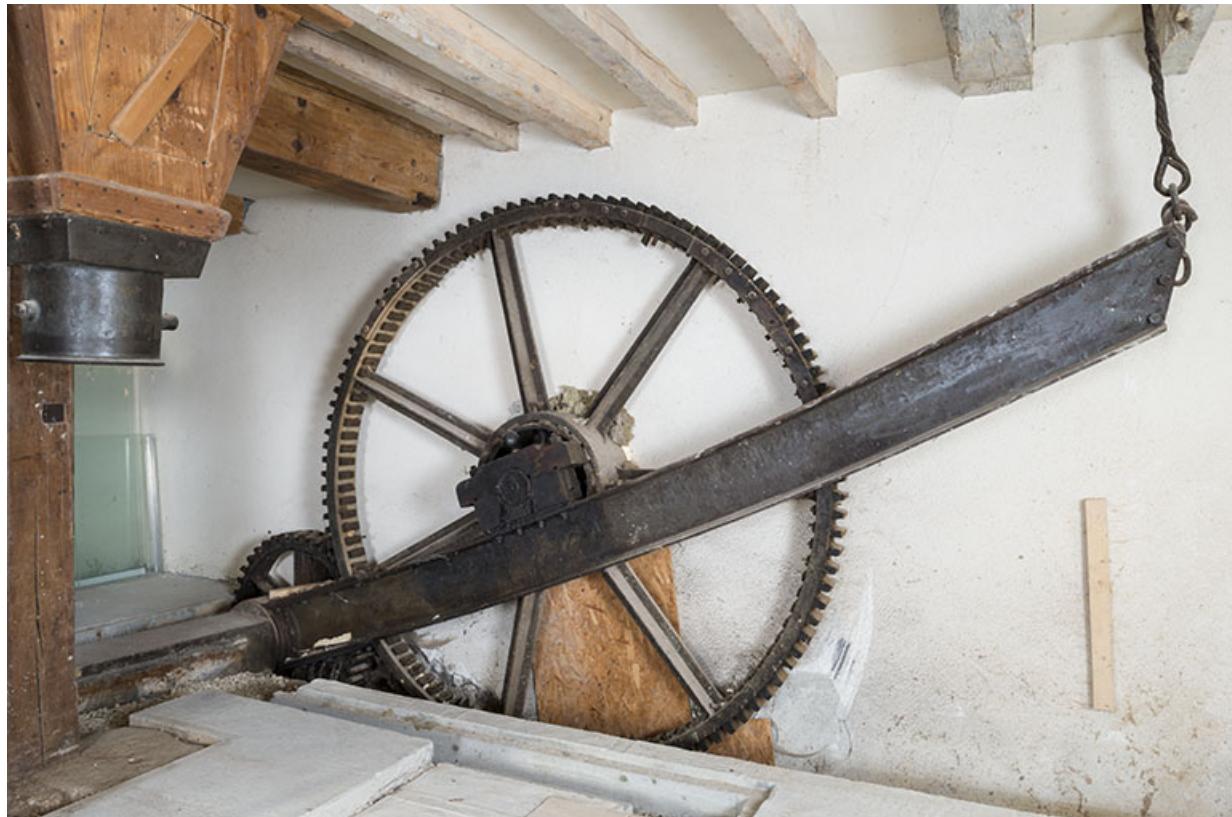
Système de levage de la roue suspendue (amont) : volant engrené (axe de la roue) et levier.

En décembre 1819, Jean-Louis Tournier, du village voisin de Lods, demande l'autorisation de construire sur la rive droite de la Loue un moulin mis en mouvement par trois roues hydrauliques pendantes. Ce système de roue suspendue a été mis au point vers 1817 par Etienne Joseph Pouquet, constructeur à Ornans (IA25001560). Le moulin est construit, finalement actionné par deux roues hydrauliques. Son régime hydraulique, ainsi que celui du moulin de Bersaillin (IA25001509) situé 400 mètres en amont, est réglementé par une ordonnance royale le 24 octobre 1821. Le moulin est agrandi vers 1823, avec la construction d'une scierie et d'une ribe - actionnées par une troisième roue suspendue - autorisée par ordonnance royale le 11 juin 1823. Le moulin est repris à cette époque par Séraphin Chasey, gendre de Tournier.

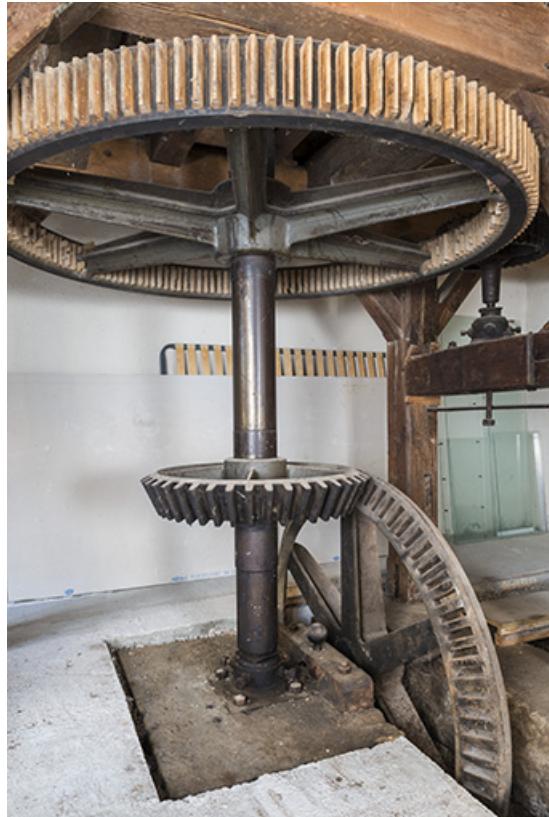
Beffroi des meules (est) et système de transmission par engrenages.

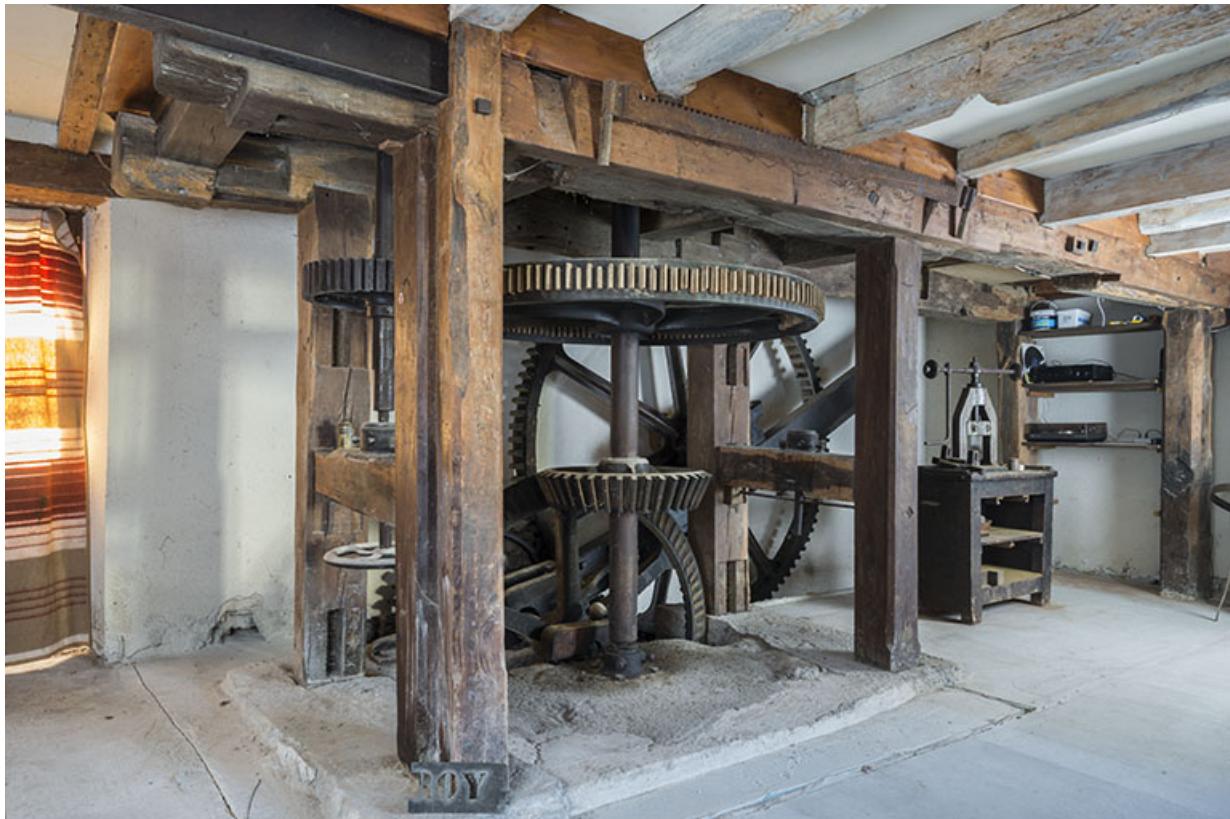
Rez-de-chaussée : beffroi (ouest) des meules.

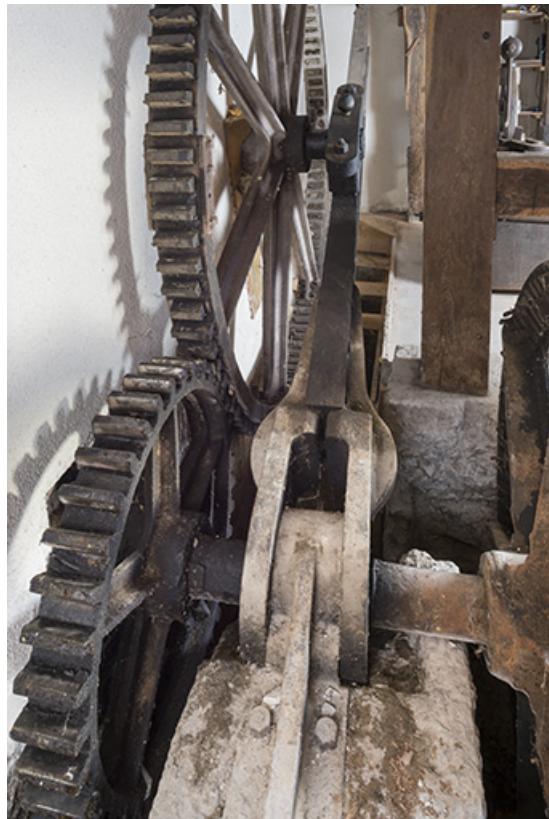
Détail des engrenages du système de levage de la roue suspendue (aval).
25, Vuillafans, 14, 16 route de Pontarlier

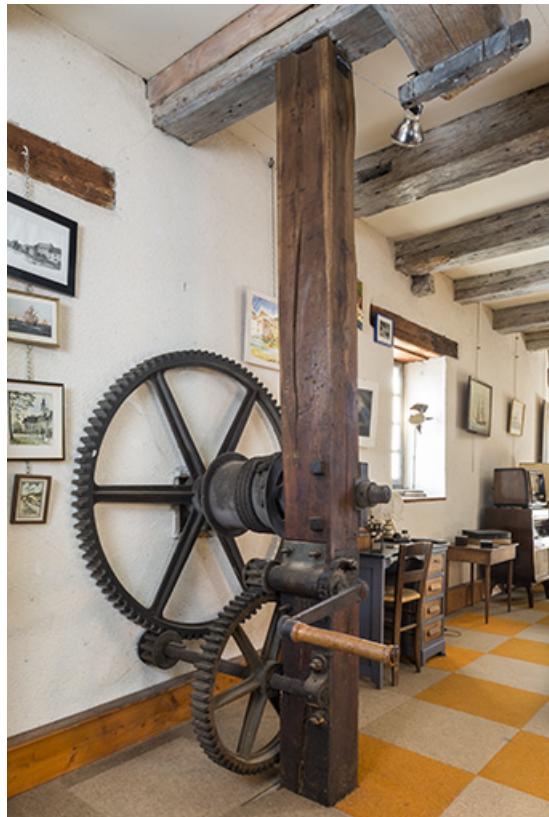
Premier étage. Système de levage (par manivelle et câble) de la roue suspendue (amont).
25, Vuillafans, 14, 16 route de Pontarlier

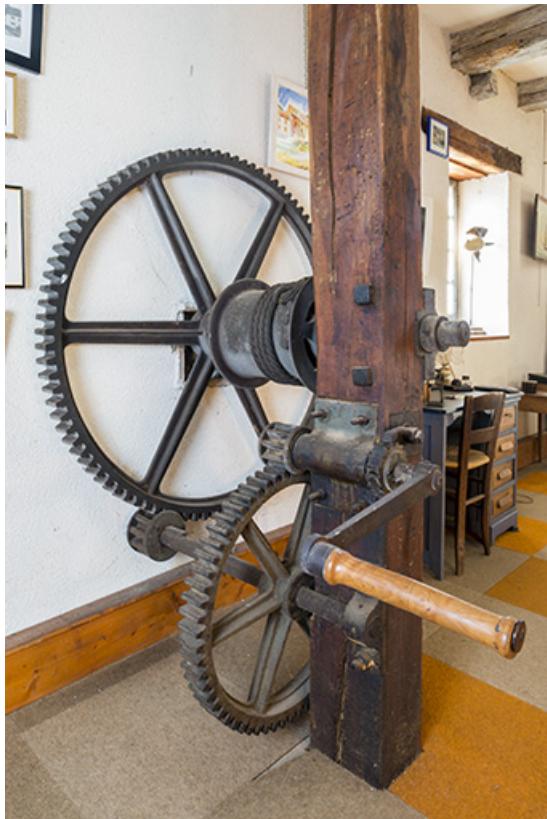
Premier étage. Détail de système de levage de la roue suspendue (amont).
25, Vuillafans, 14, 16 route de Pontarlier

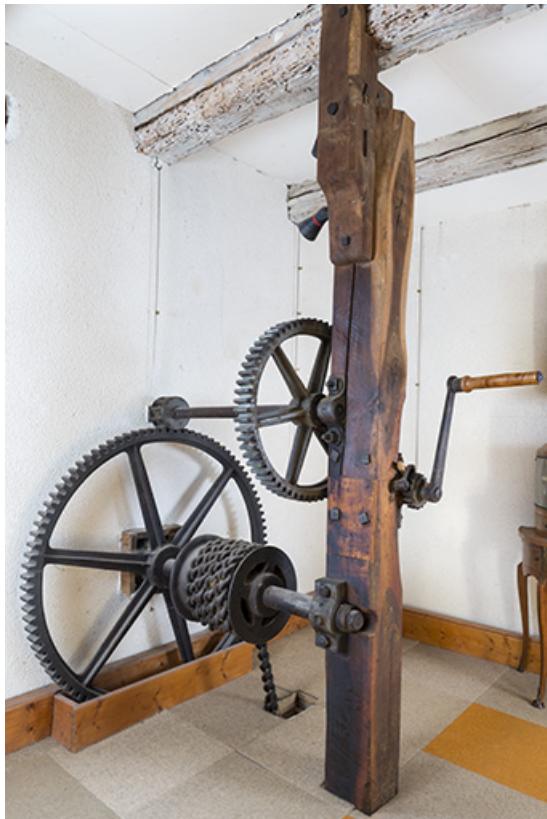
Premier étage. Système de levage (par manivelle et chaîne) de la roue suspendue (aval).
25, Vuillafans, 14, 16 route de Pontarlier

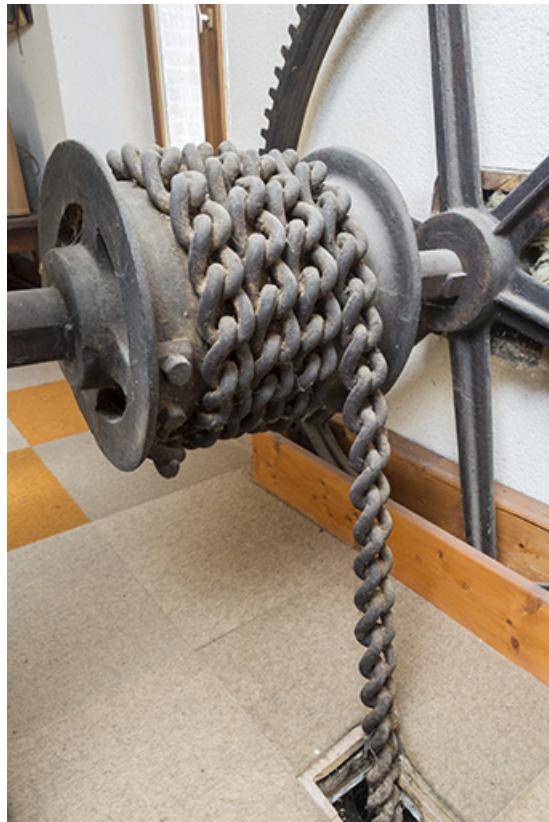
Système de levage de la roue suspendue (aval). Détail du mécanisme d'enroulement de la chaîne.
25, Vuillafans, 14, 16 route de Pontarlier

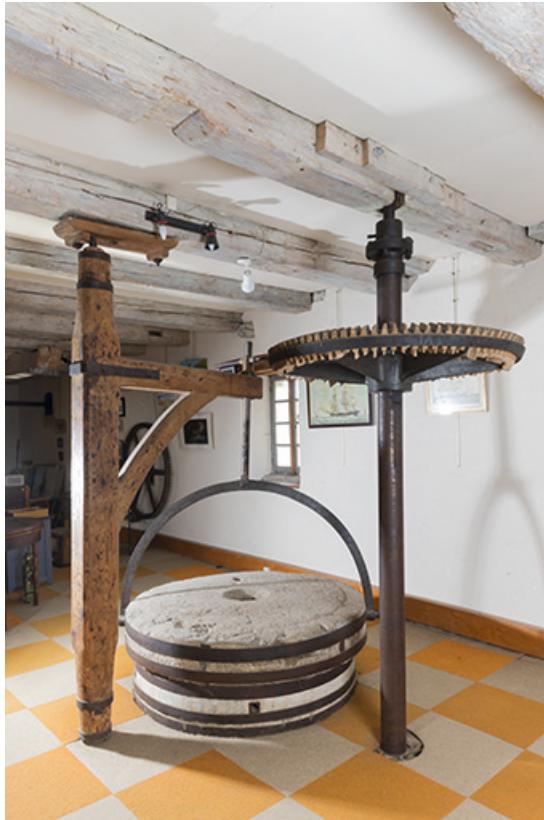
Premier étage. Potence et meules ouest.
