DEMEURE, RUE DERRIÈRE LES TOURS

Bourgogne-Franche-Comté, Haute-Saône
Gy
rue Derrière les Tours

Dossier IA00016254 réalisé en 2013
Auteur(s) : Sabrina Dalibard, Christiane Roussel

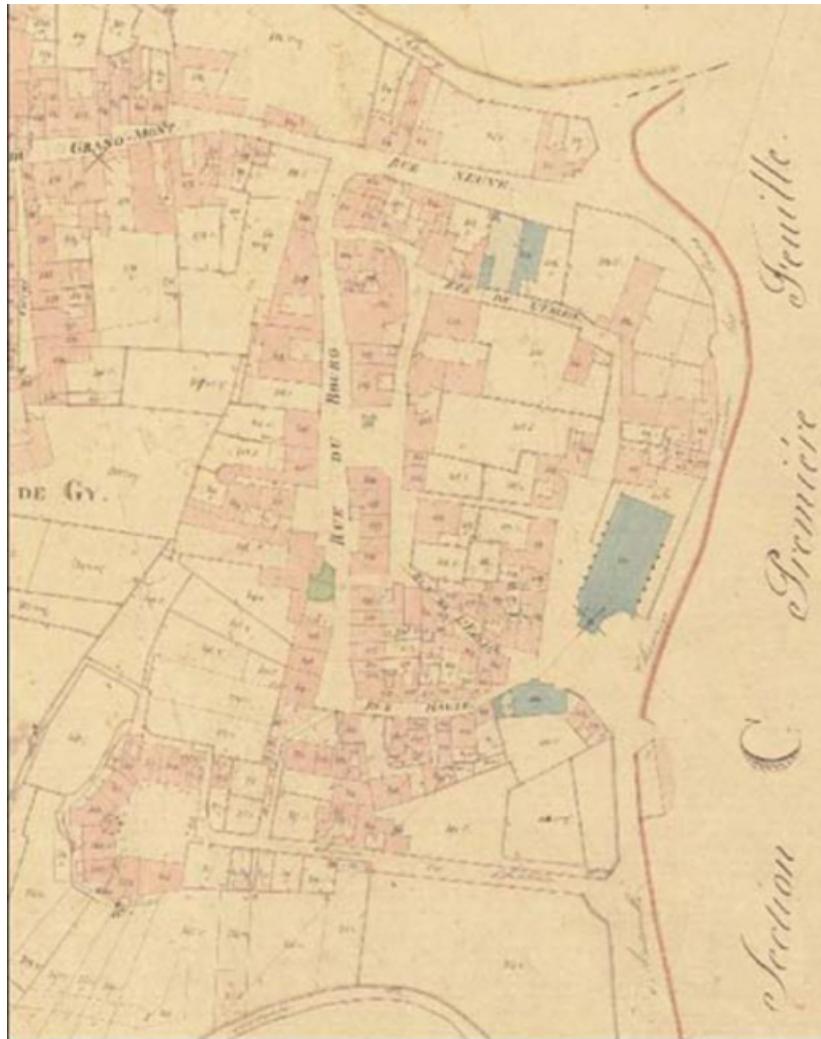
Le bâtiment sur le cadastre napoléonien (1837)

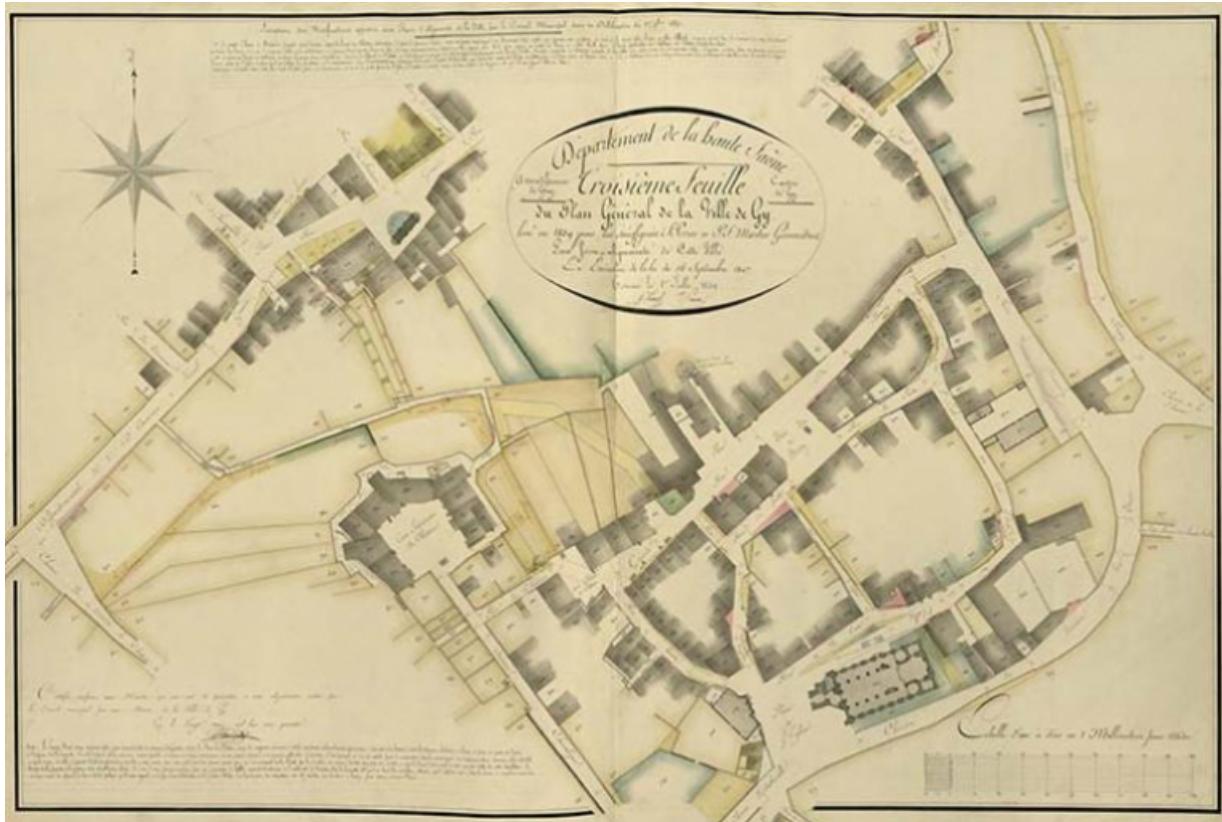
Le bâtiment sur le plan d'alignement de 1839

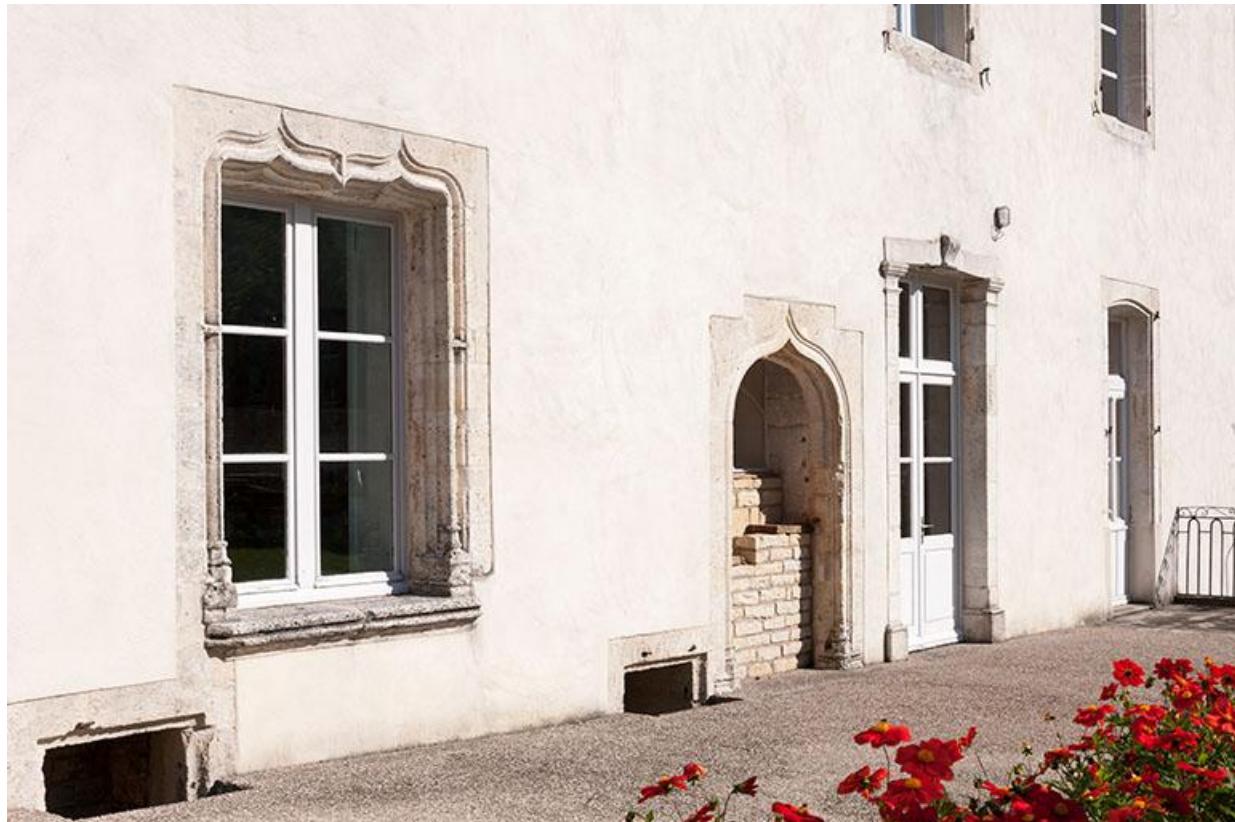
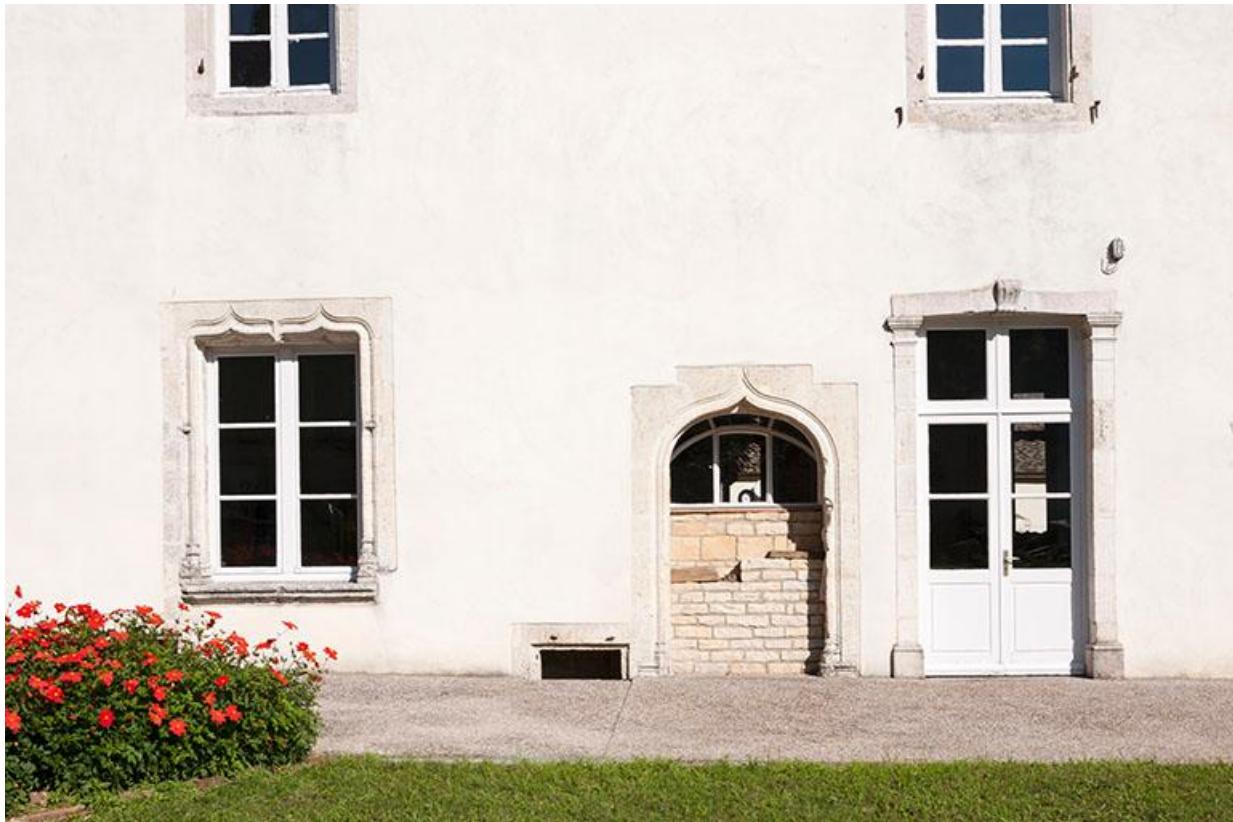
Détail de la façade sud

La façade de la partie Est de la construction est rythmée par six travées composées de baies dont les linteaux sont en arcs segmentaires. Deux baies plus anciennes possèdent un encadrement différent : une fenêtre à linteau orné d'une double accolade et une porte en anse de panier surmontée d'une accolade. La partie centrale est traversée par un porche au rez-de-chaussée. La façade sud de la partie ouest est percée de baies quadrangulaires.

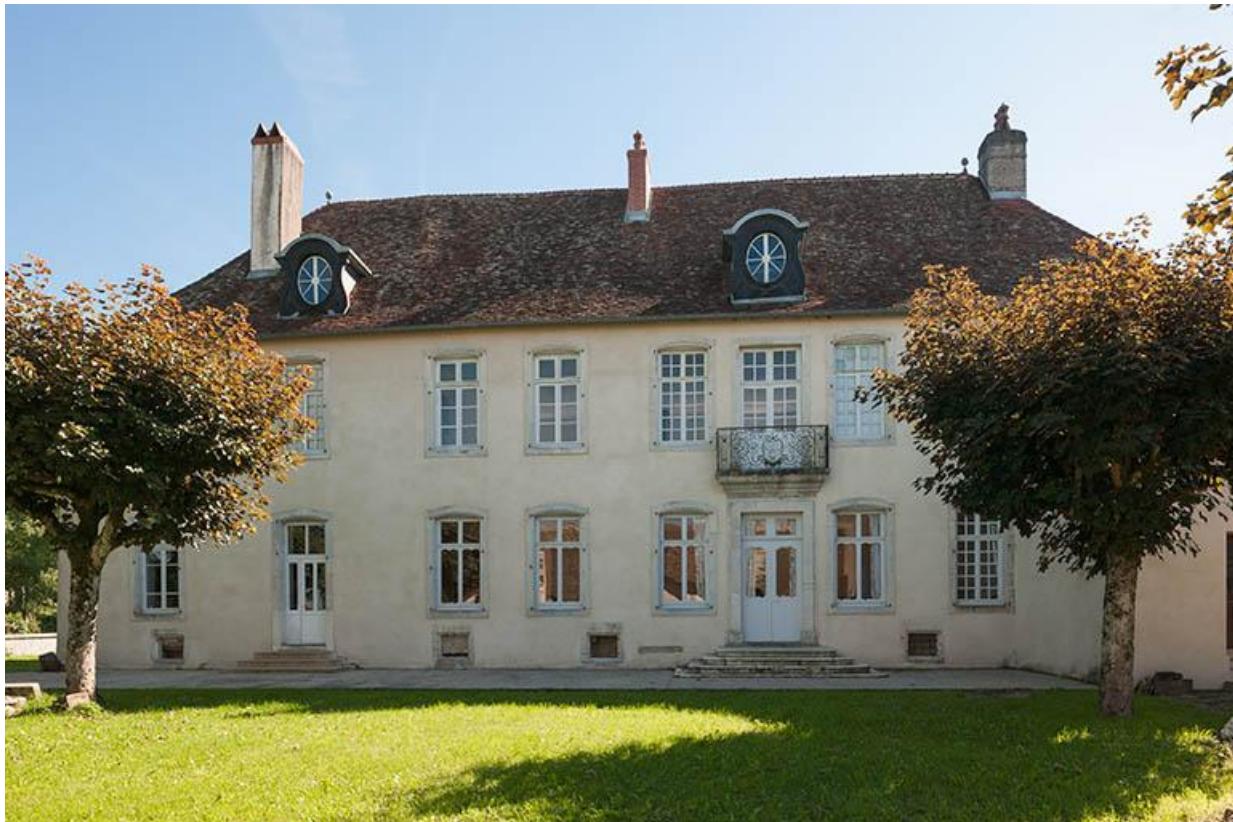
Façade nord

La date de 1760 est portée sur le balcon de la façade nord du logis. La ferronnerie du balcon porte les initiales GG entrelacées ; ces initiales font selon toute vraisemblance référence aux noms des propriétaires de l'époque.

La façade nord du logis est rythmée par huit travées composées de baies dont les linteaux sont principalement des linteaux en arcs segmentaires. Seules une porte et une porte-fenêtre de l'étage possèdent des linteaux droits.

La cave est éclairée par quatre soupiraux quadrangulaires alors que les combles le sont par deux oculi.

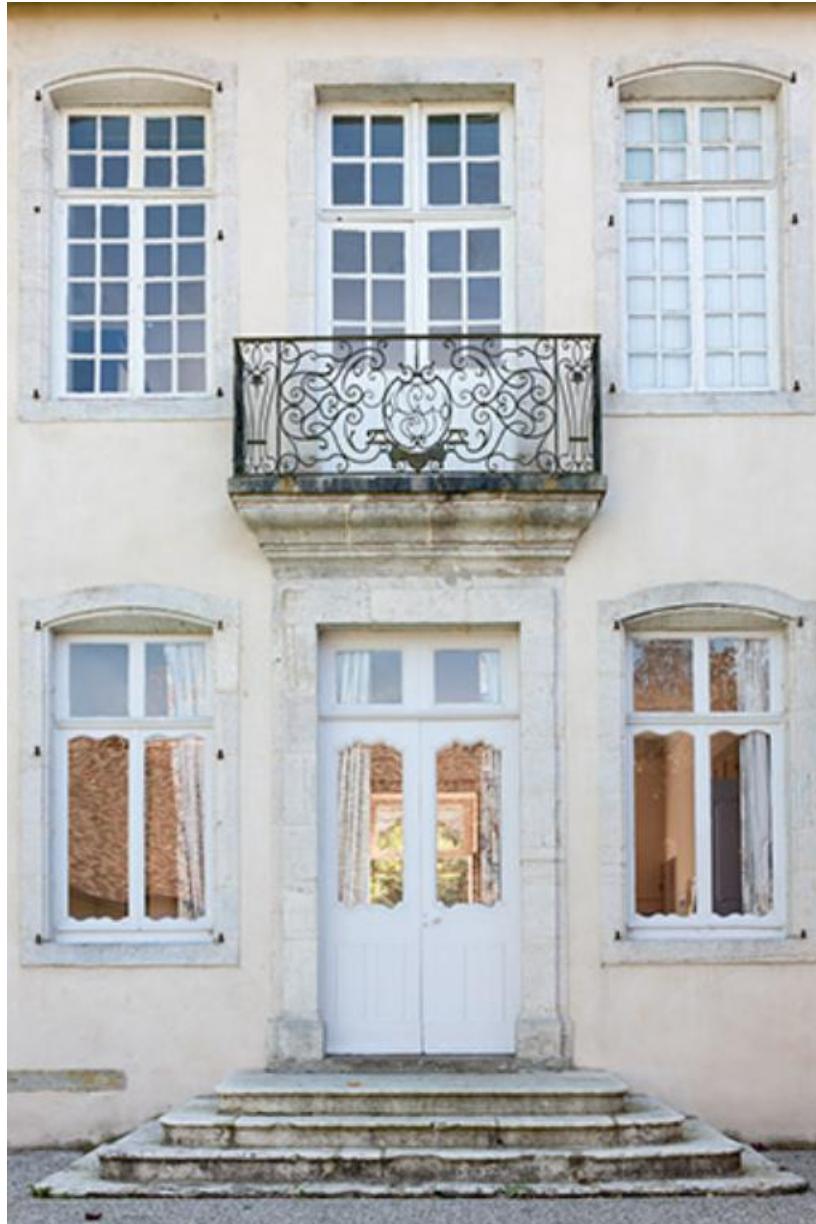
Détail de la partie centrale de la façade nord

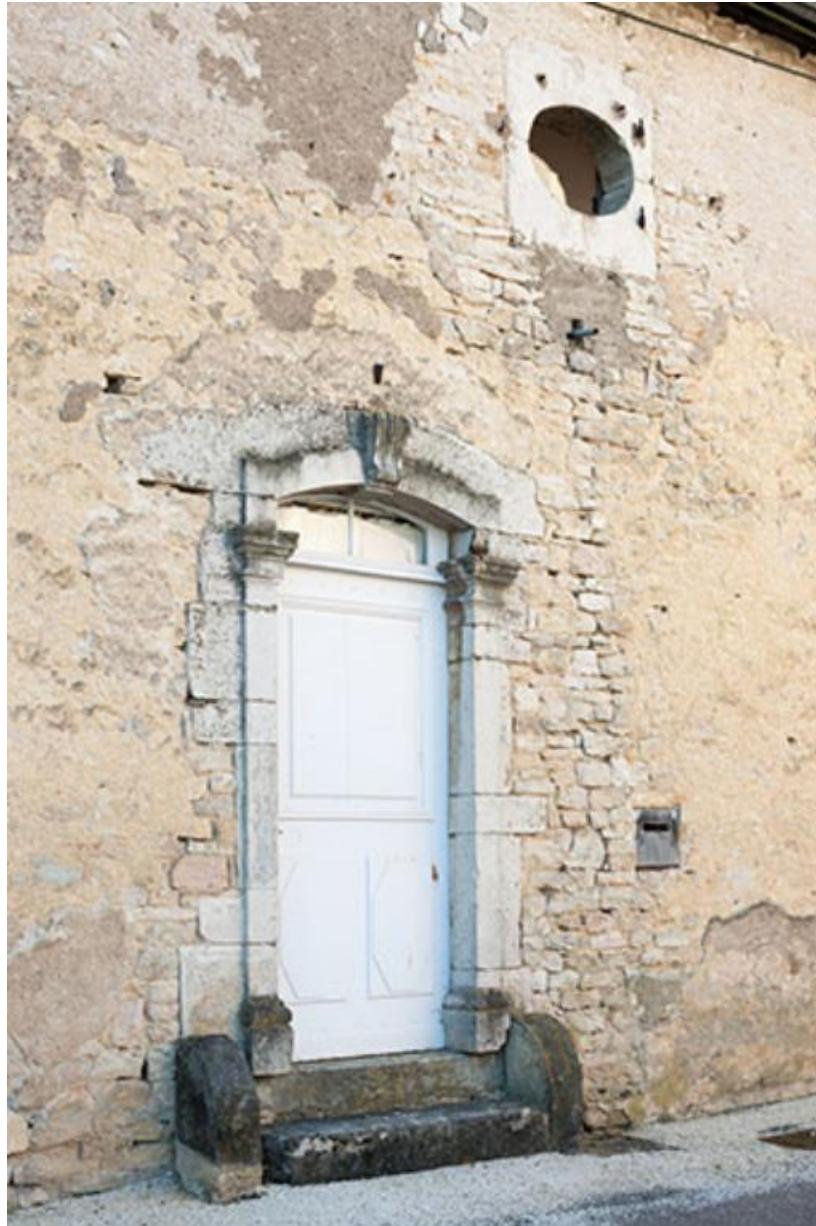
Détail de l'une des portes donnant sur la rue Ménans

La mention d'un édifice en 1485 à cet emplacement correspond assez bien à l'architecture de certaines parties du bâtiment qui présentent les caractéristiques architecturales de la charnière des 15e et 16e siècles. Ainsi par exemple, en partie nord (rue Ménans), il subsiste des vestiges de baies murées dont le décor est propre à cette époque en architecture : baguettes croisées aux angles supérieurs, bases prismatiques des moulures... Certaines baies de la façade sud : porte en anse de panier surmontée d'une accolade, fenêtre à linteau décoré d'une double accolade... présentent également un décor de la fin du 15e et du début du 16e siècle. Par ailleurs, les voûtes sur croisées d'ogives de la cave ainsi que le décor des culots (visages sculptés) attestent également cette époque de réalisation.

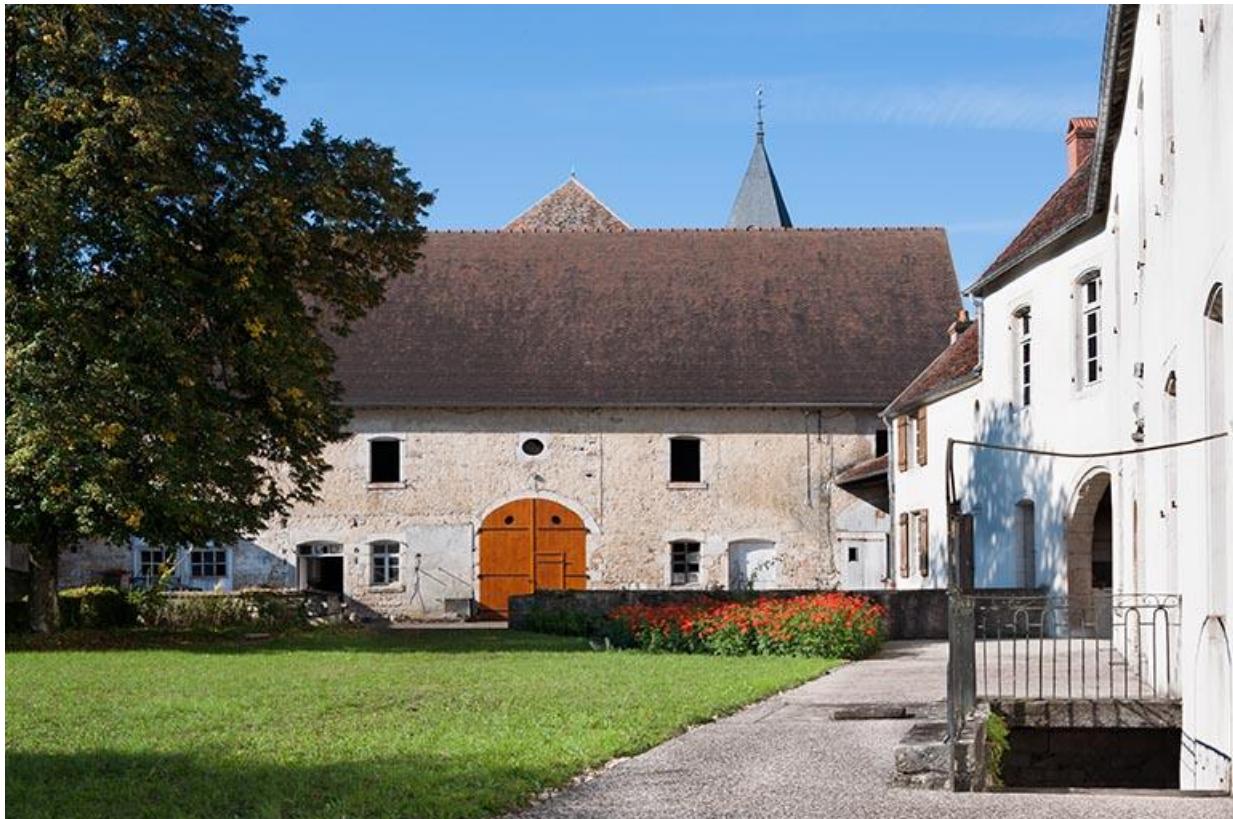
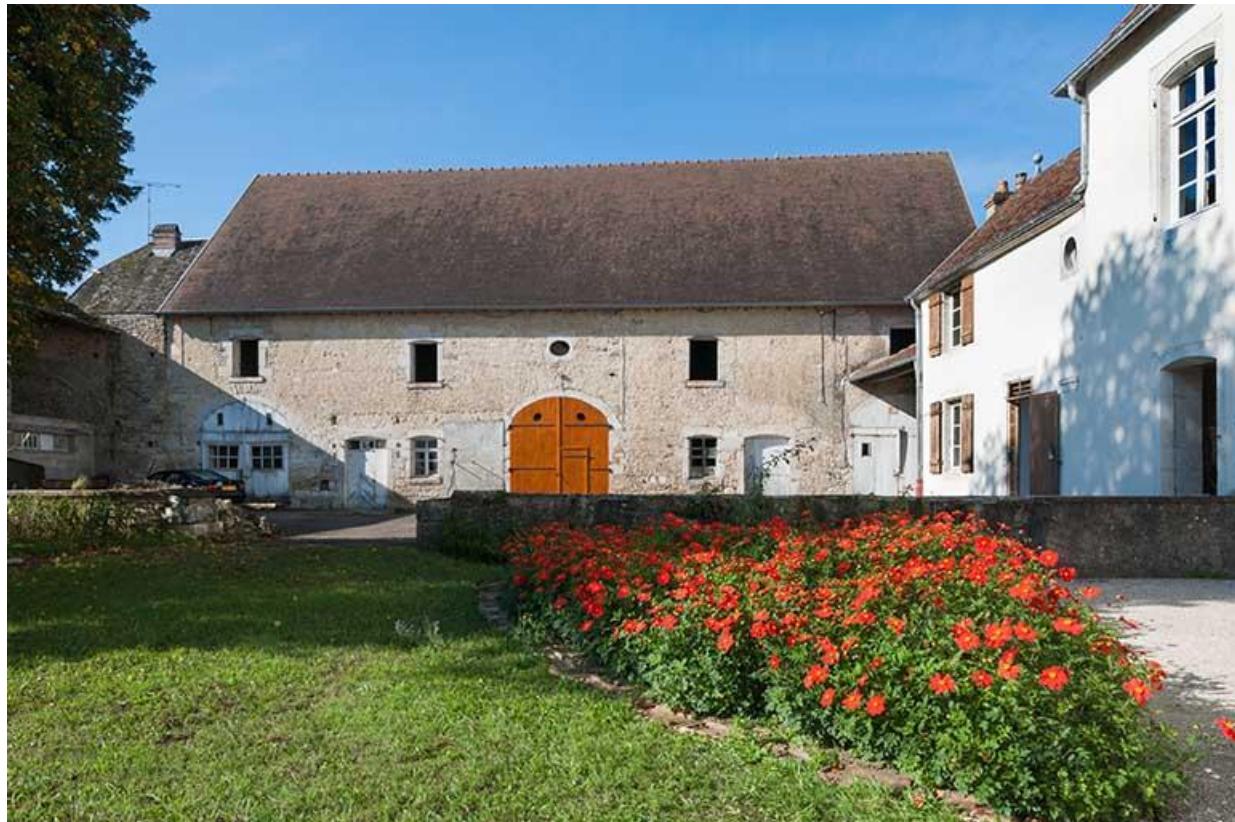
Les écuries et granges situées à l'ouest de la cour

Les dépendances, situées à l'ouest de la cour, qui abritaient vraisemblablement des écuries et des remises à carrosses, datent de la même époque (2e moitié du 18e siècle). Les linteaux des baies en arcs segmentaires sont en effet caractéristiques de cette époque de construction en architecture. De plus, le bâtiment est figuré sur le cadastre napoléonien qui remonte à 1837 pour la commune de Gy. Ce bâtiment de dépendances n'est pas sans rappeler celui du numéro **11 rue de Versailles** dans la ville basse qui date probablement peu ou prou de la même époque.

Un bâtiment abritant des écuries et remises à carrosses se trouve au sud-ouest de la cour.

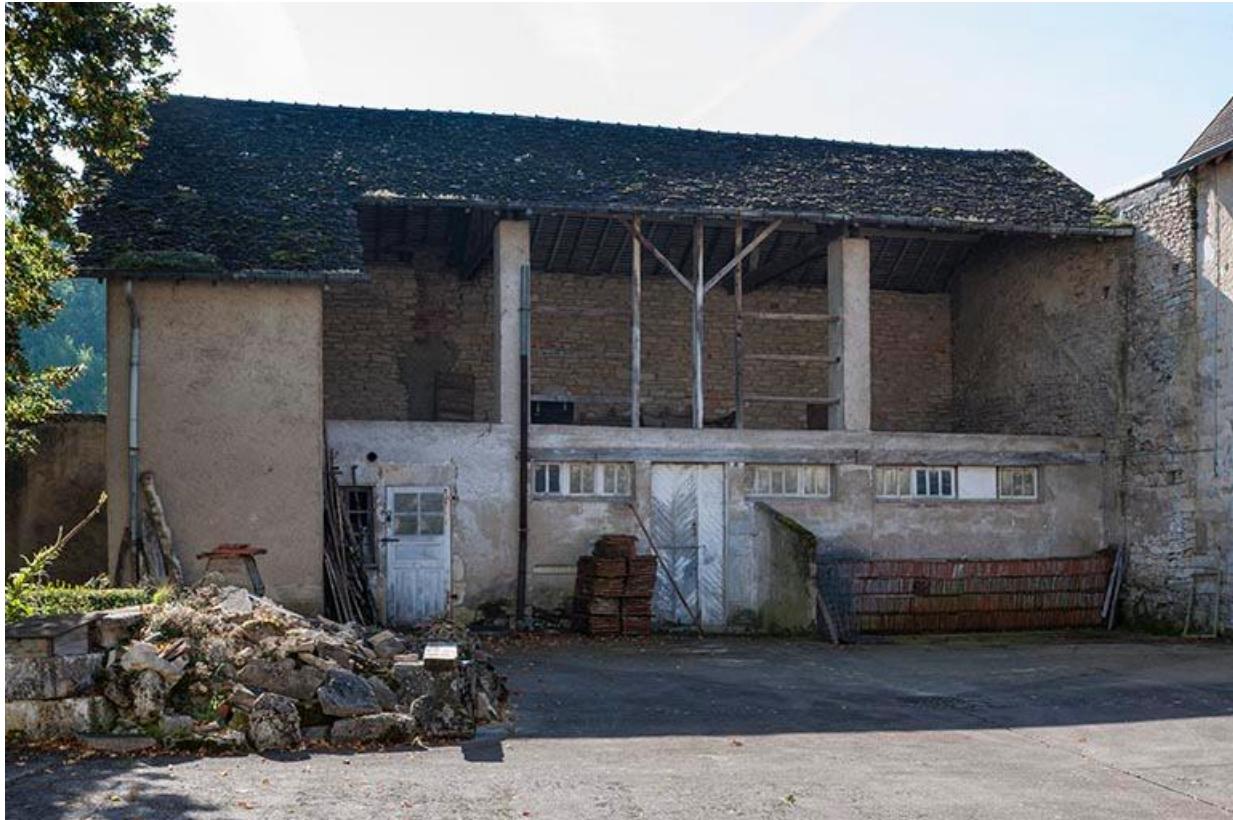
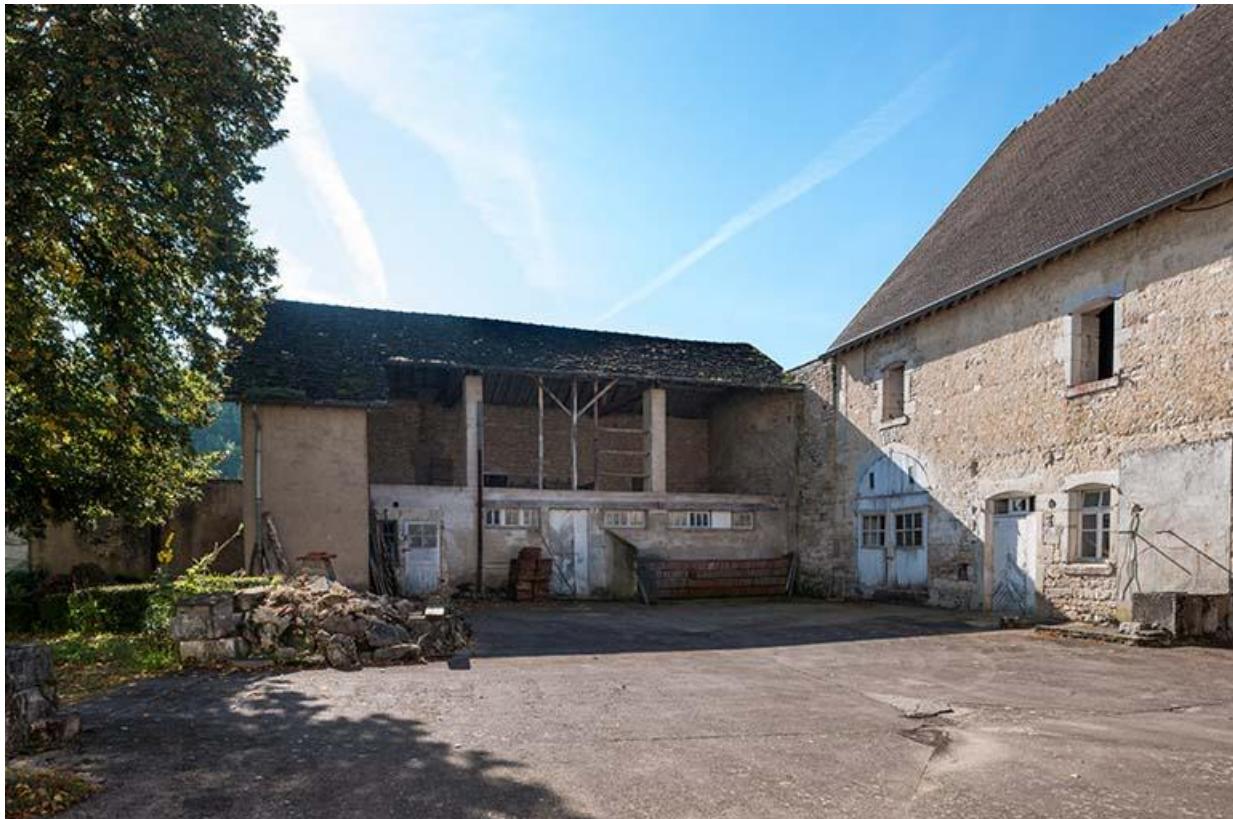
Dépendances situées au sud-ouest de la cour

Le bâtiment de dépendances situé au sud-ouest de la cour présente également un plan quadrangulaire.

Le bâtiment sud-ouest abritant les dépendances s'élève sur trois niveaux.

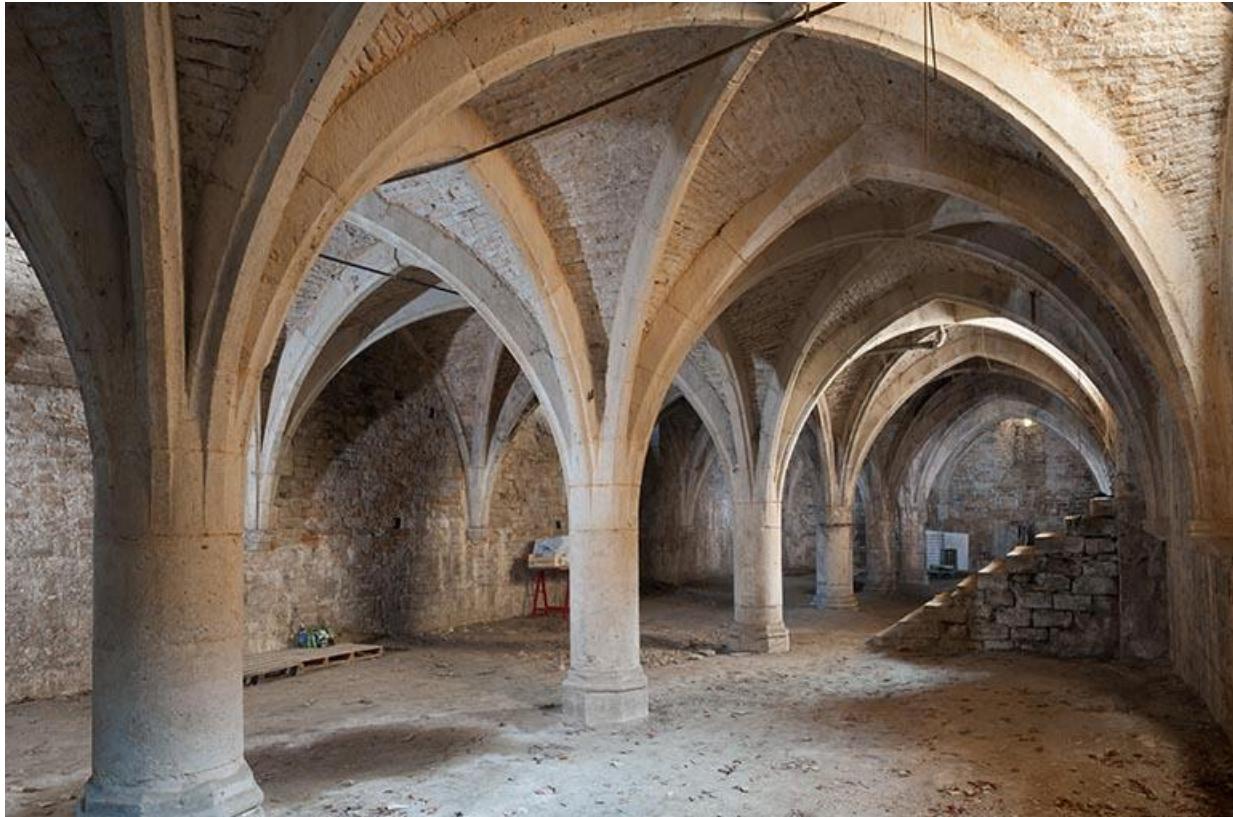
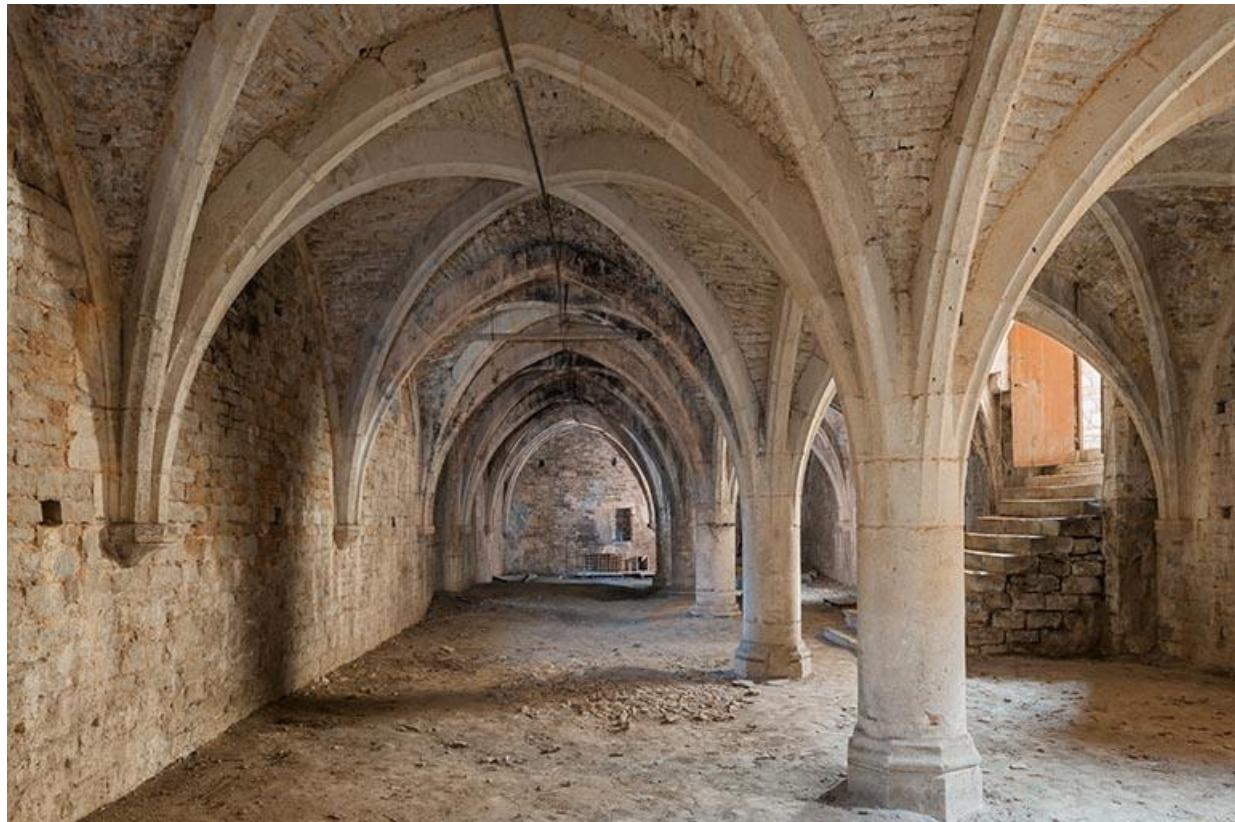
Vue générale de la cave voutée sur croisées d'ogives

Le logis est construit sur une cave voutée sur croisées d'ogives exceptionnelle, composée de deux vaisseaux séparés par sept colonnes. Certains culots de retombées des ogives sont sculptés de visages humains grimaçants (homme tirant la langue...).

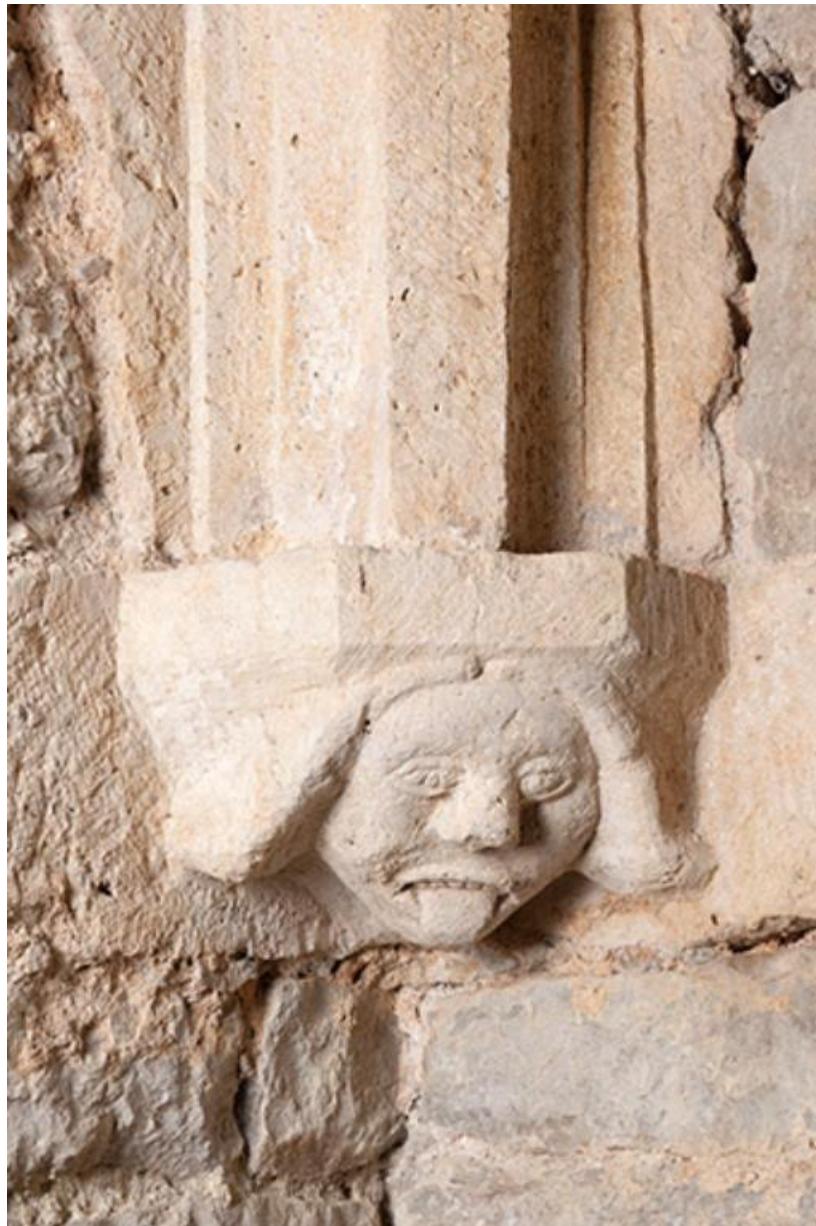
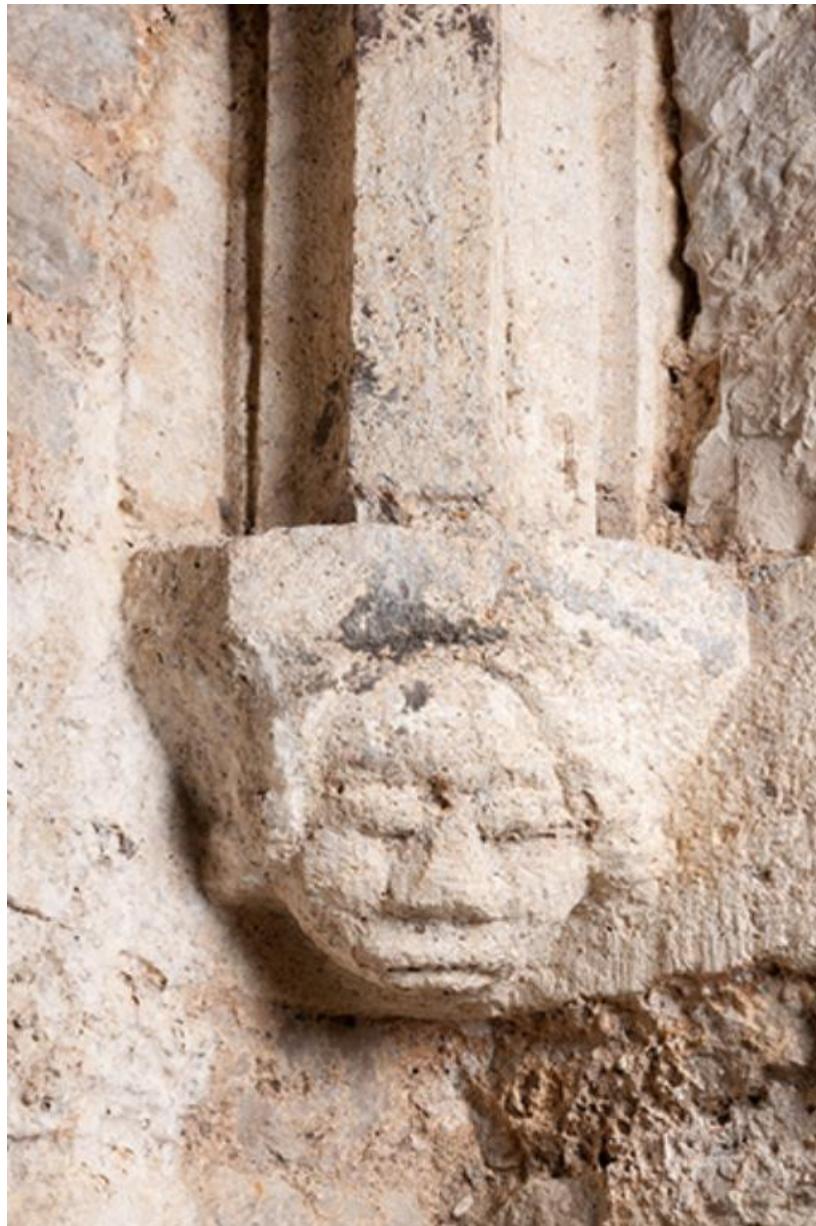
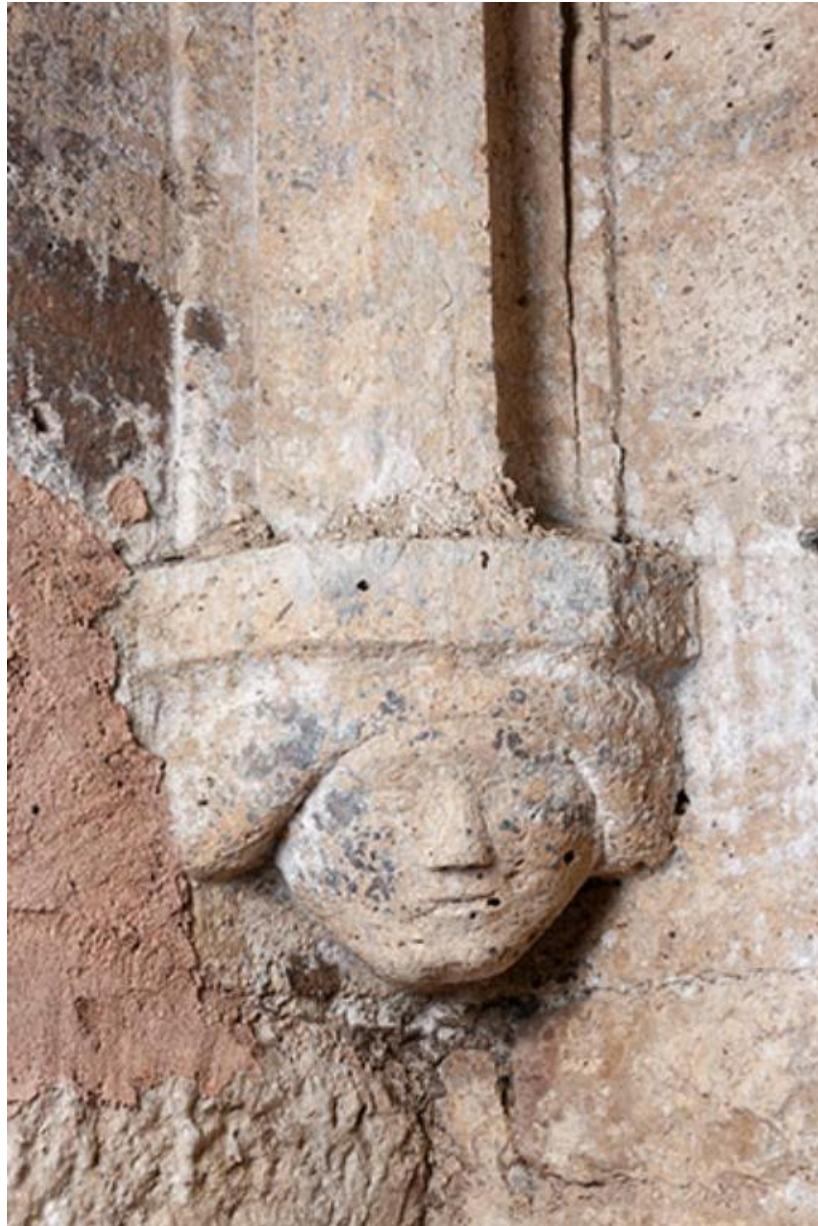
Détail d'un culot de retombée de la voute sur croisées d'ogives

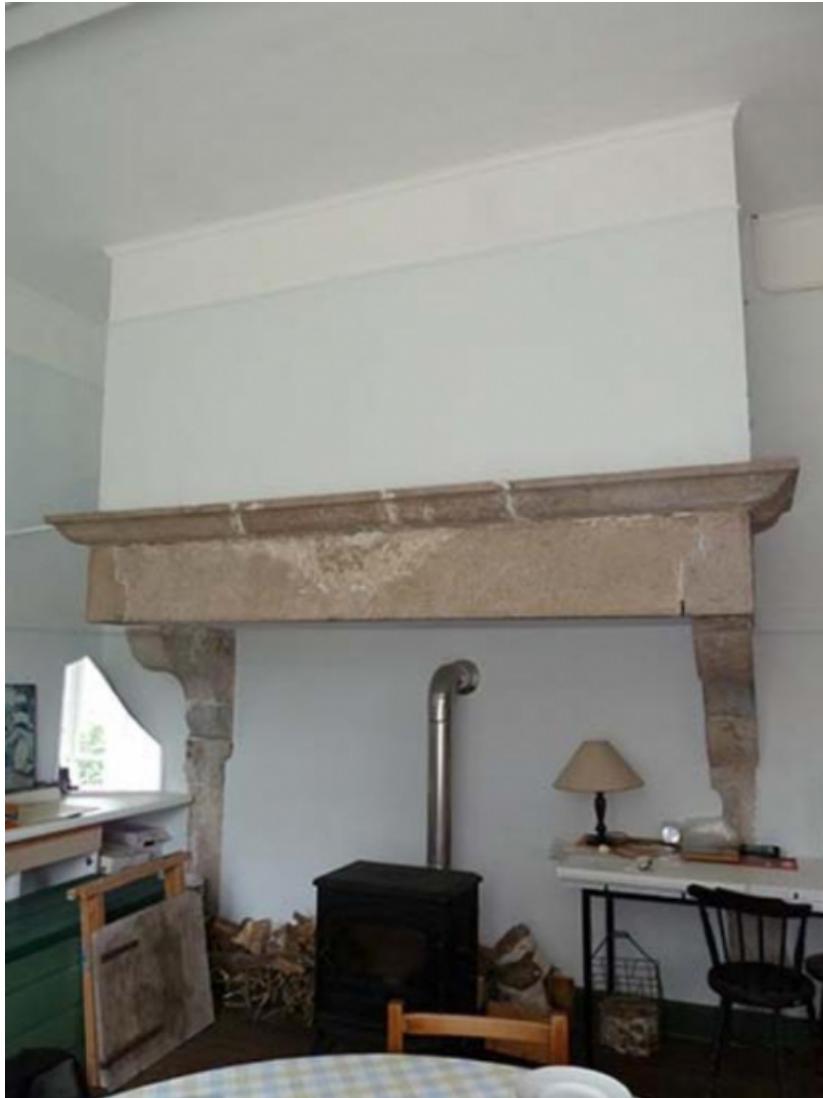
Cheminée de l'une des salles (ouest) du rez-de-chaussée

quelques boiseries et une cheminée du 18e siècle à l'étage ainsi qu'une cheminée plus monumentale en pierre calcaire (cheminée de la cuisine) au rez-de-chaussée.

L'intérieur a subi de nombreuses transformations au gré des différents usages du bâtiment. Dans la partie ouest du rez-de-chaussée, il subsiste une cheminée monumentale en pierre calcaire.

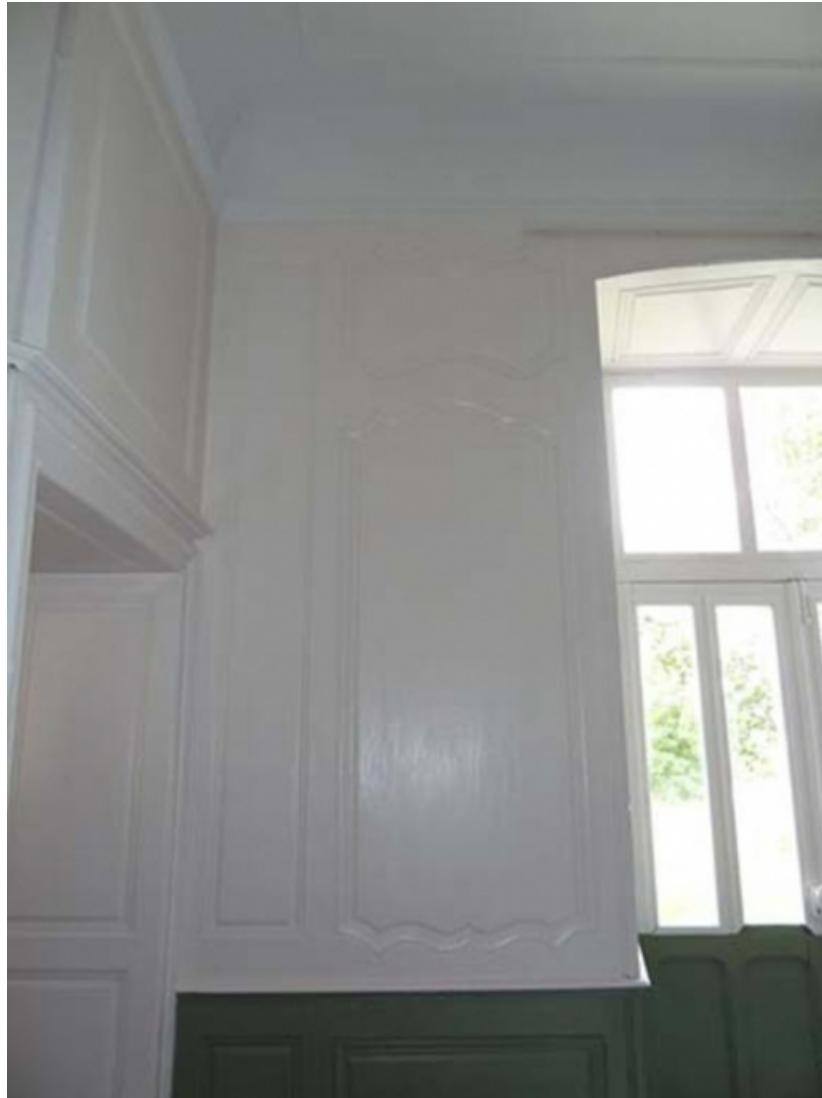
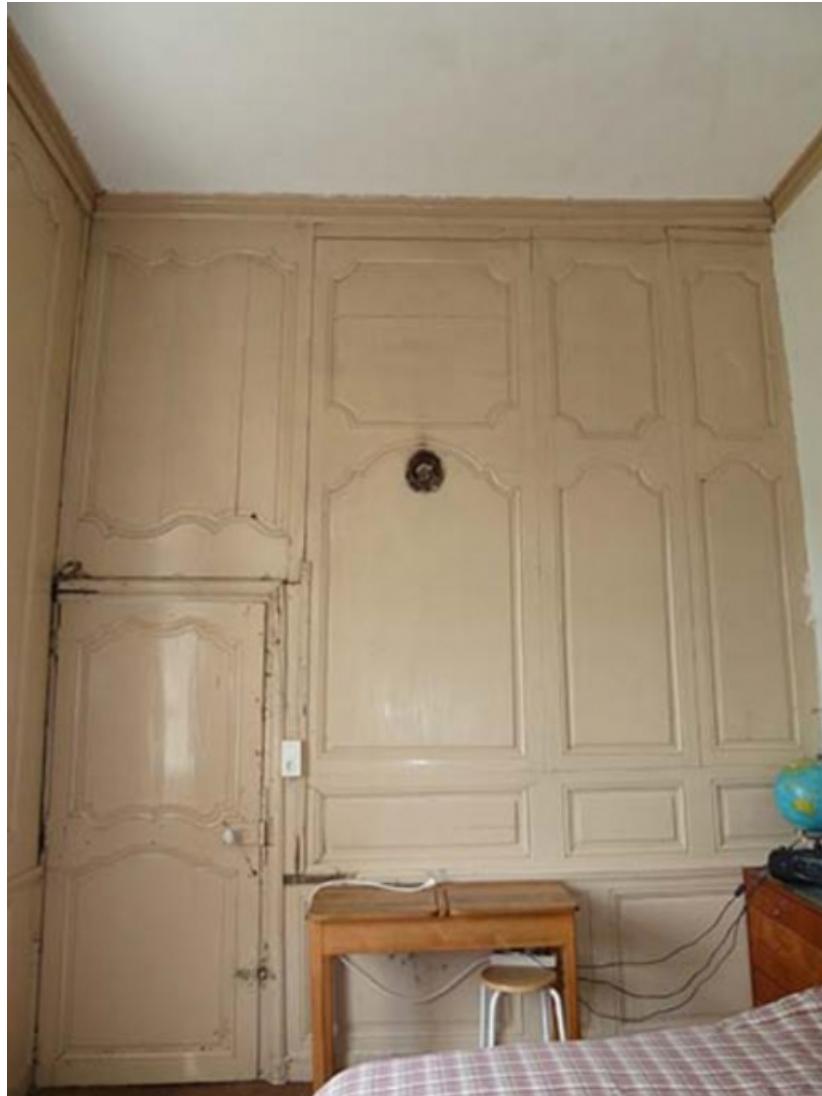
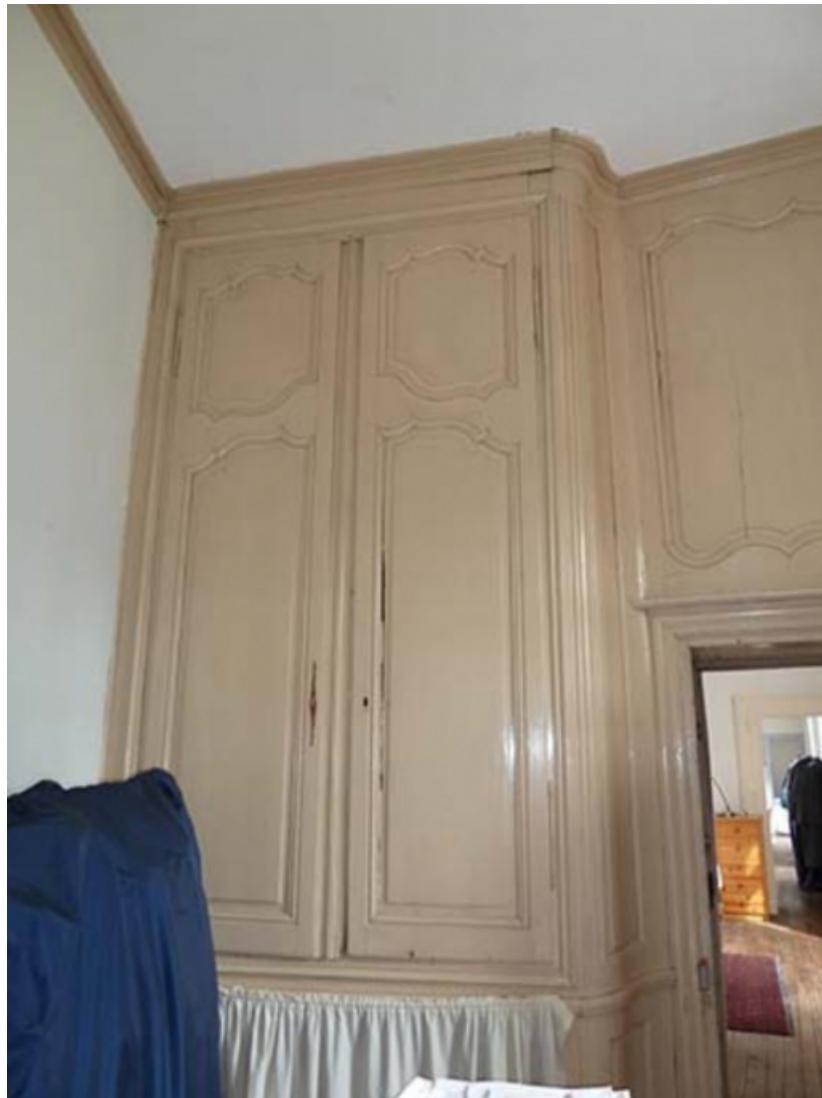
Boiseries de l'étage

A l'instar du rez-de-chaussée, la distribution d'origine du premier étage a été très remaniée. Il subsiste toutefois, dans la partie ouest de la construction, des boiseries et une cheminée en marbre.

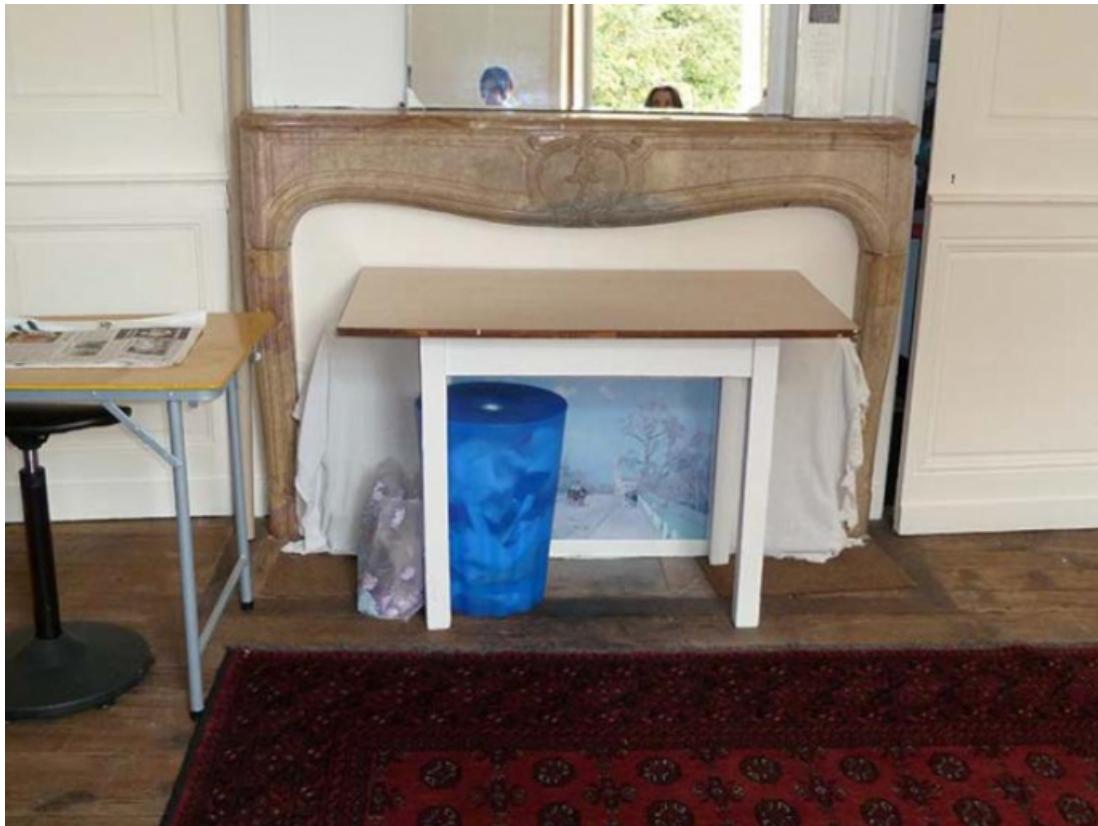
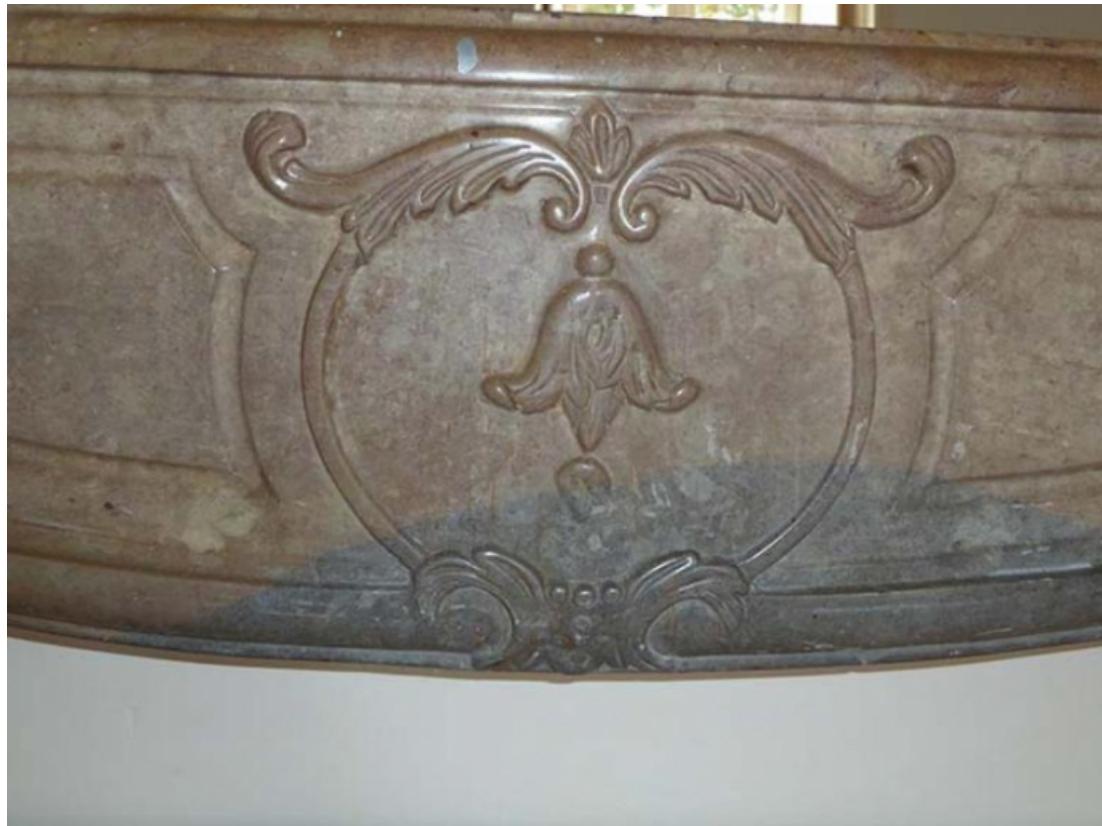
Cheminée en marbre de l'étage (partie ouest du bâtiment)

Le bâtiment actuel correspond donc selon toute vraisemblance à une construction de la charnière des 15e et 16e siècles qui a été largement remaniée au cours de la seconde moitié du 18e siècle. La régularité des percements, organisés en travées, la présence de boiseries et d'une cheminée en marbre à l'intérieur de l'édifice témoignent de ce remaniement, tout comme la date de 1760, portée sur la façade nord.
