DEMEURE, RUE DERRIÈRE LES TOURS

Bourgogne-Franche-Comté, Haute-Saône
Gy
rue Derrière les Tours

Dossier IA00016254 réalisé en 2013

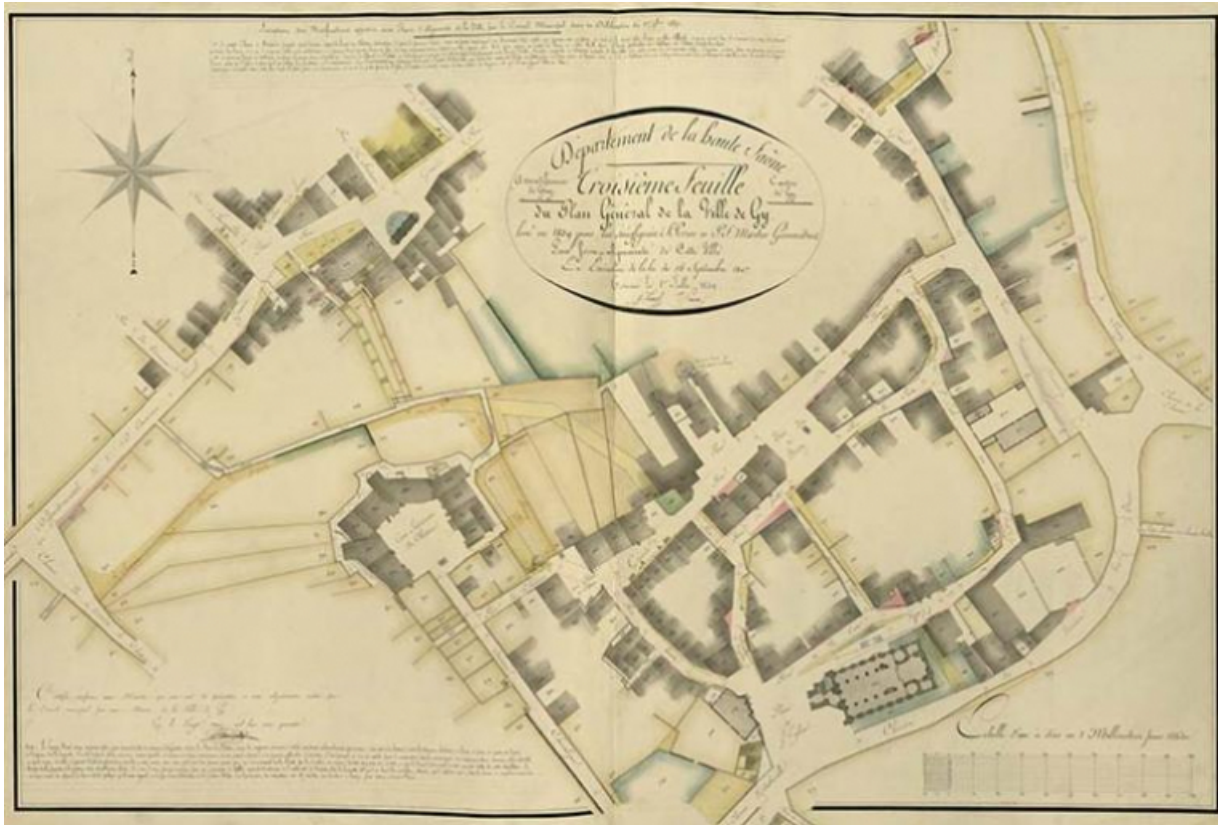
N° de l'illustration : 20137000882NUC2A

Le bâtiment sur le plan d'alignement de 1839
70, Gy

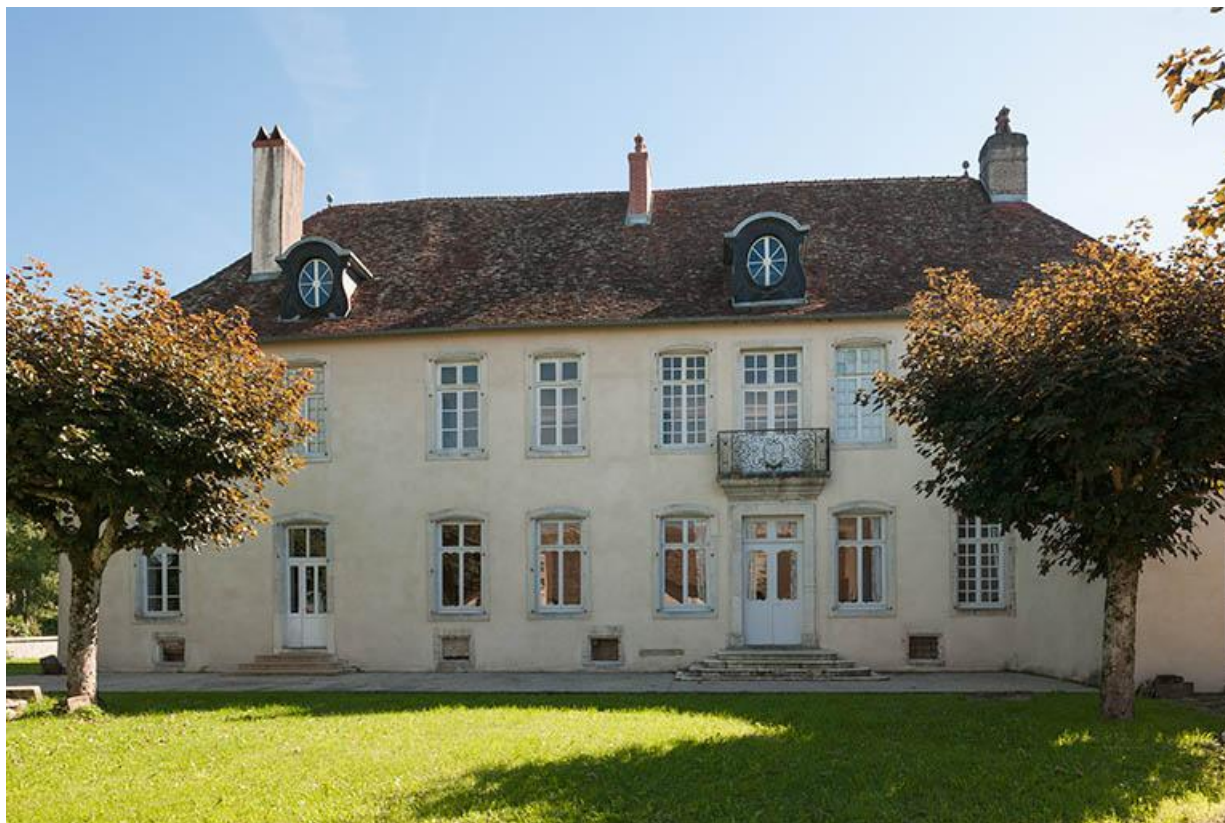
N° de l'illustration : 20137000330NUCA

La façade nord du logis est rythmée par huit travées composées de baies dont les linteaux sont principalement des linteaux en arcs segmentaires. Seules une porte et une porte-fenêtre de l'étage possèdent des linteaux droits.

La cave est éclairée par quatre soupiraux quadrangulaires alors que les combles le sont par deux oculi.

Façade nord
70, Gy
