MAISON

Bourgogne-Franche-Comté, Jura
Viry

Dossier IA00123655 réalisé en
1994

Auteur(s) : Muriel Vercez

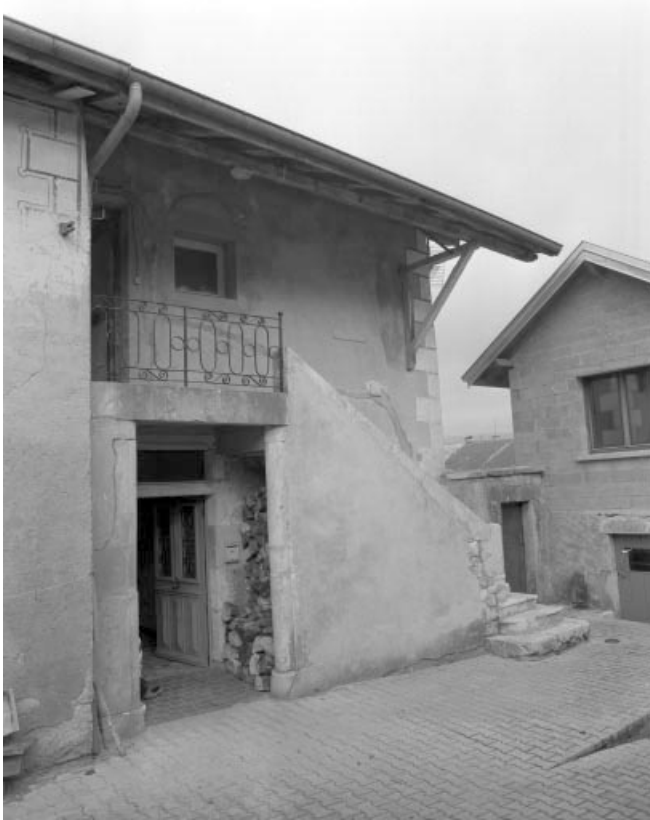
N° de l'illustration : 19943901138X

Partie droite de la façade antérieure.

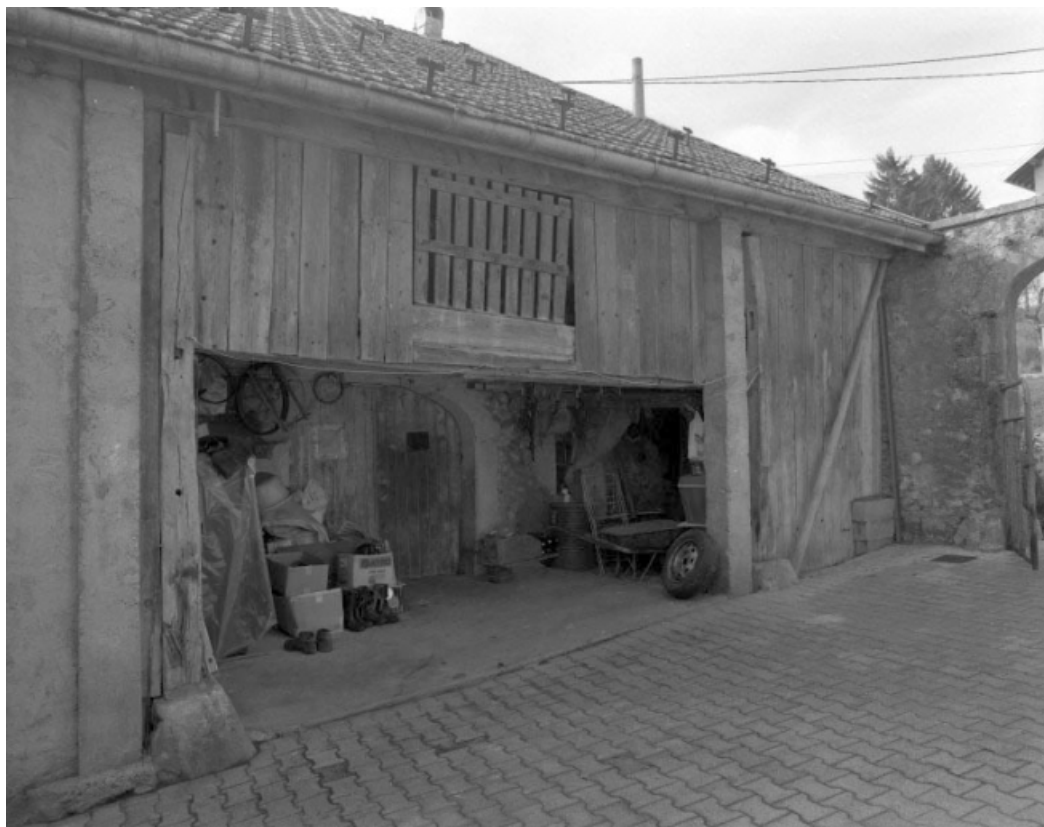
N° de l'illustration : 19943900696X

Accès à l'étable depuis la cour.

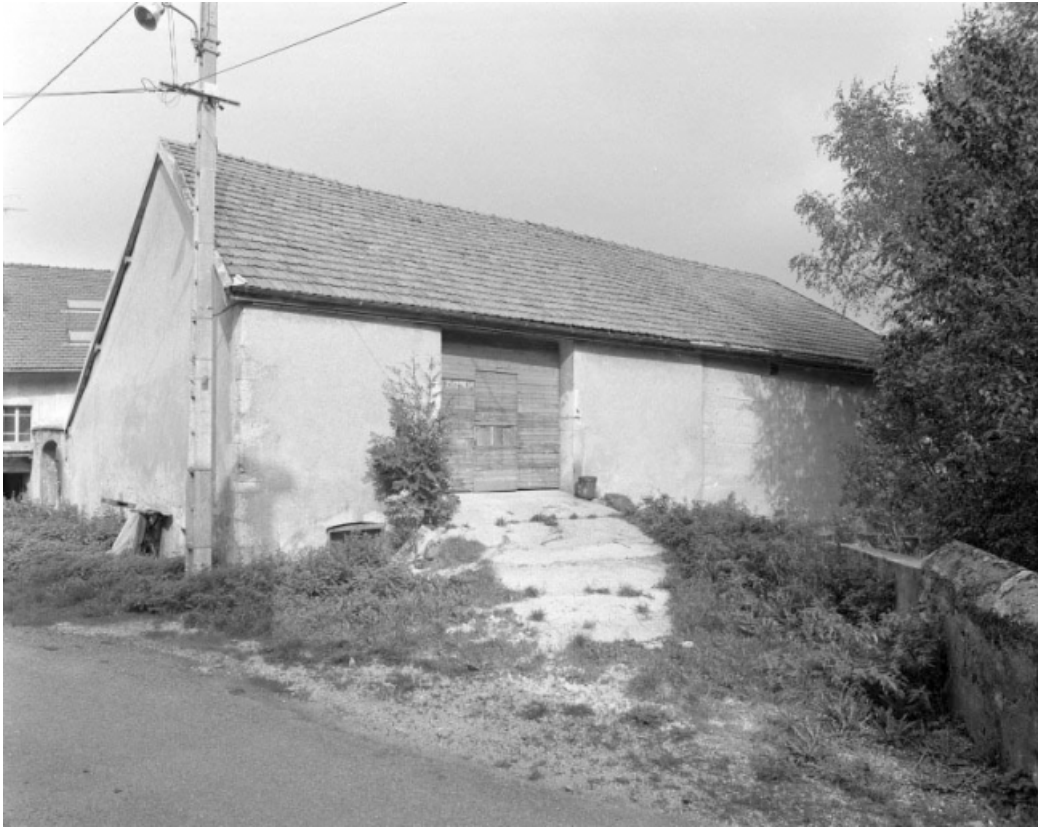
N° de l'illustration : 19943901136X

Partie agricole, accès à la grange.
