## MAISON

Bourgogne-Franche-Comté, Jura  
Viry

Dossier IA00123655 réalisé en  
1994

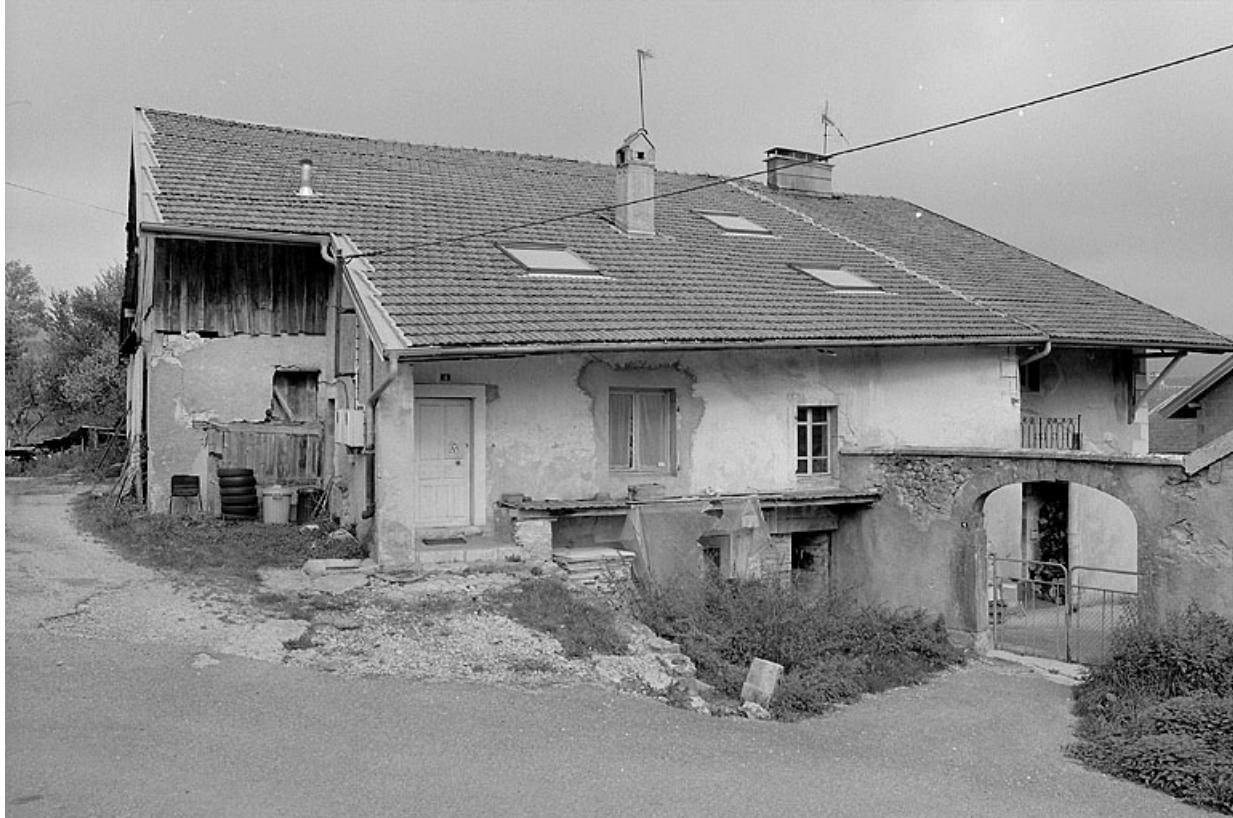
N° de l'illustration : 19943901135X

**Façade antérieure.**

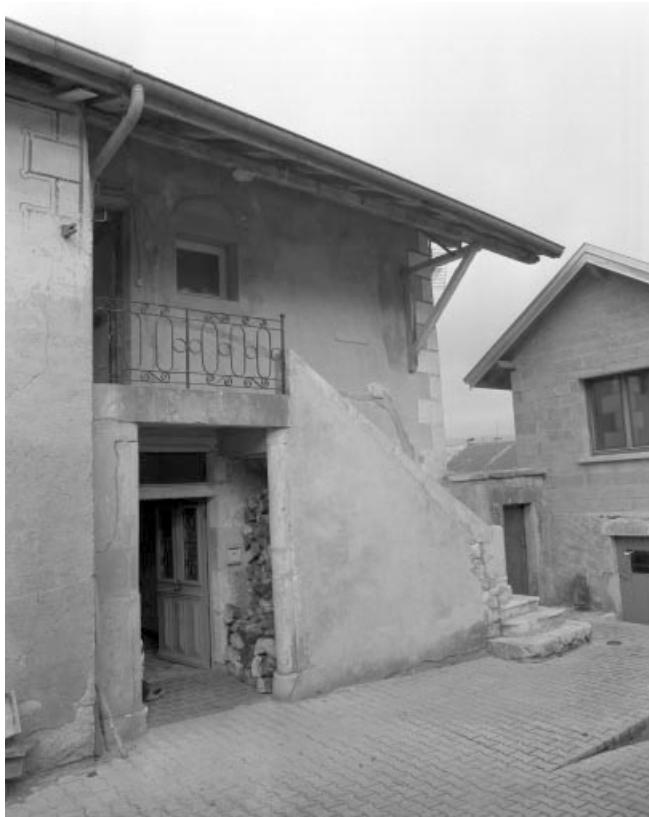
N° de l'illustration : 19943901138X

**Partie droite de la façade antérieure.**

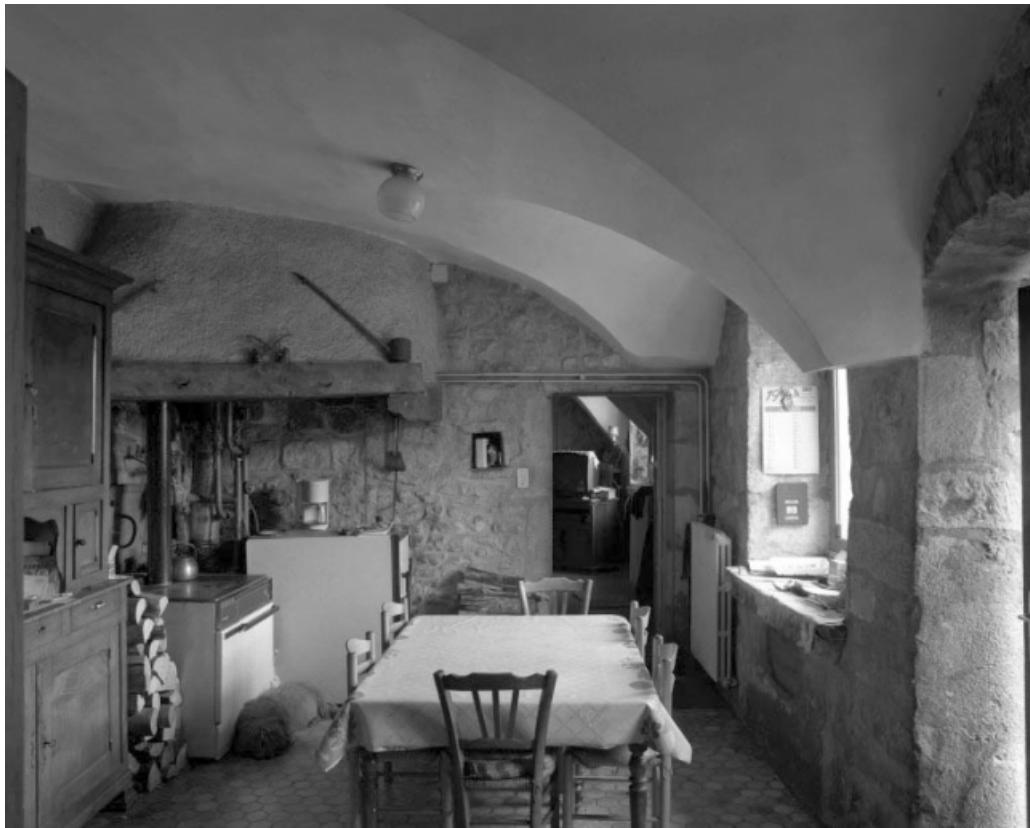
N° de l'illustration : 19943900889X

**Intérieur de la cuisine : au fond à gauche, l'ancienne cheminée et la bouche du four.**  
39, Viry
