REMISE AGRICOLE PUIS COMMUNS ET THÉÂTRE DE SOCIÉTÉ

Bourgogne-Franche-Comté, Côte-d'Or
Chevigny-en-Valière
23 rue Mercey

Dossier IA21000002 réalisé en 1996 revu en 2021

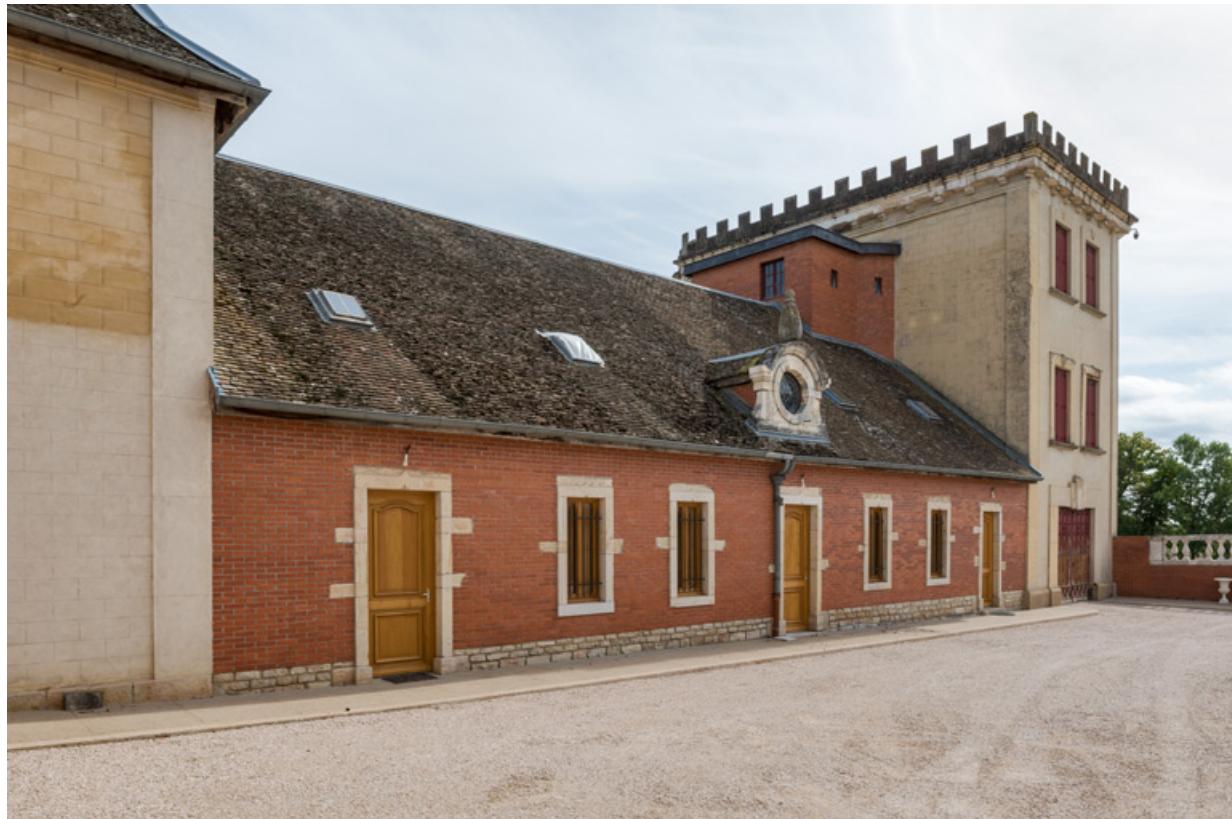
N° de l'illustration : 20222100911NUC4A

Elévation antérieure (ouest) : corps central (écurie) et corps sud (remise, salle des fêtes, logement).
21, Chevigny-en-Valière, 23 rue Mercey

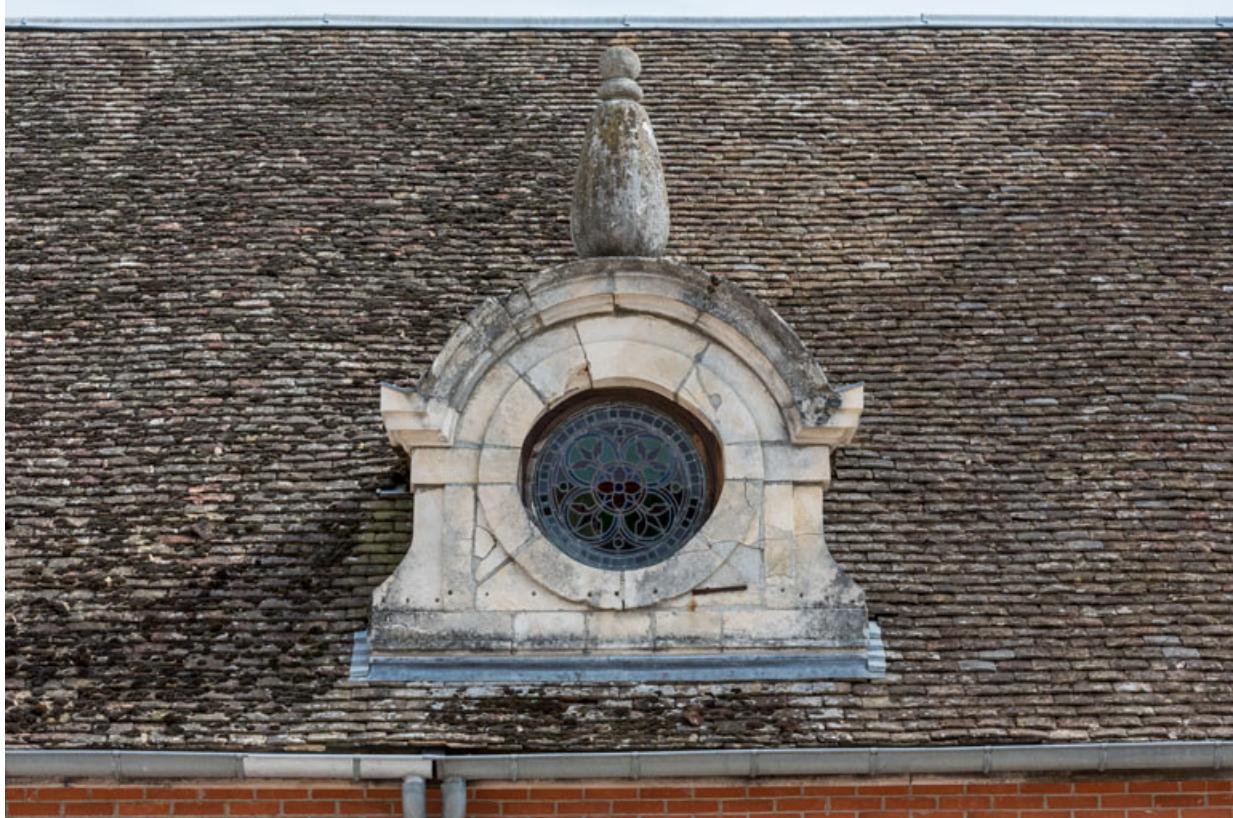
N° de l'illustration : 20222100912NUC4A

Elévation antérieure : oeil-de-boeuf du corps central.

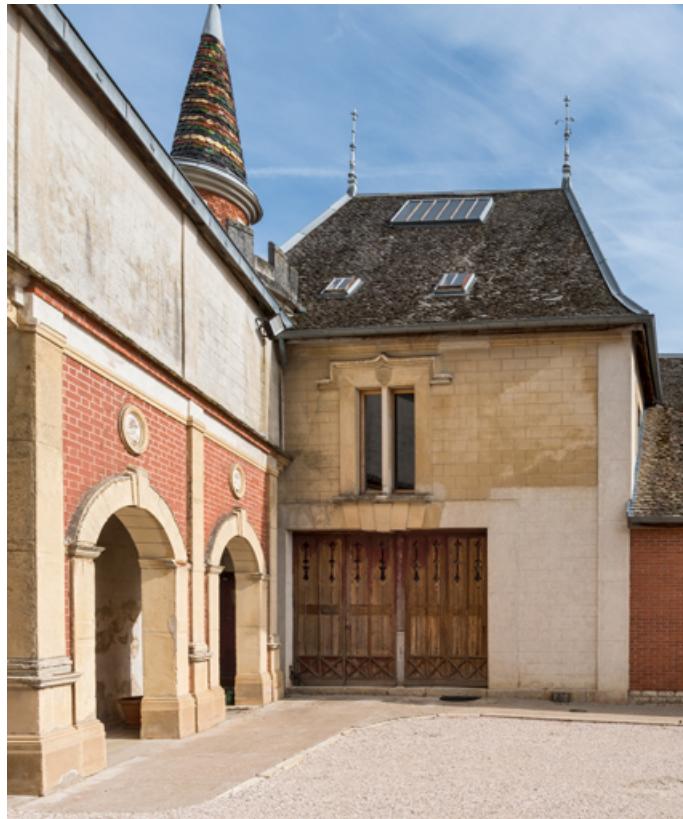
N° de l'illustration : 20222100941NUC4A

Elévation antérieure (ouest) : corps sud (chai et théâtre).

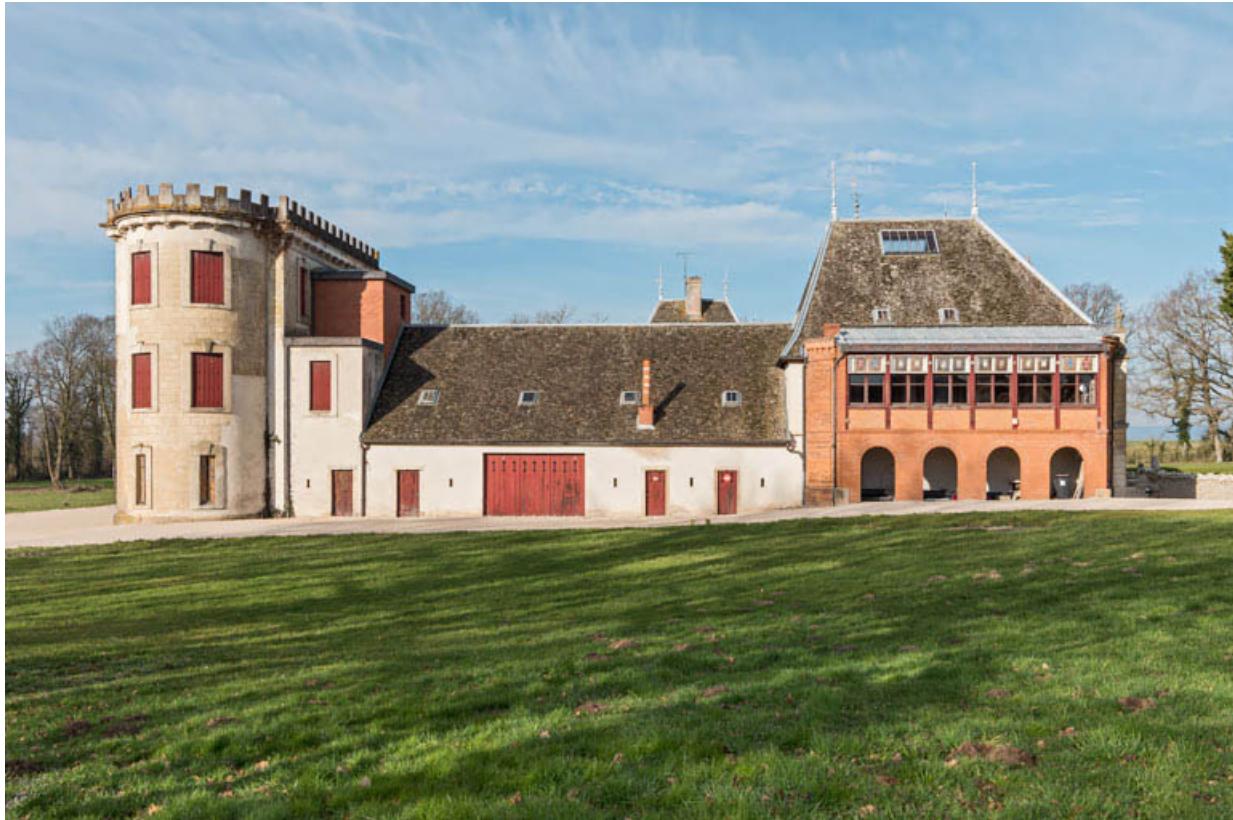
N° de l'illustration : 20222100104NUC4A

Elévation postérieure (est). De gauche à droite : corps nord (remise, sellerie, salle des fêtes et logement), central (écurie) et sud (chai et théâtre, avec le foyer en avant-plan).

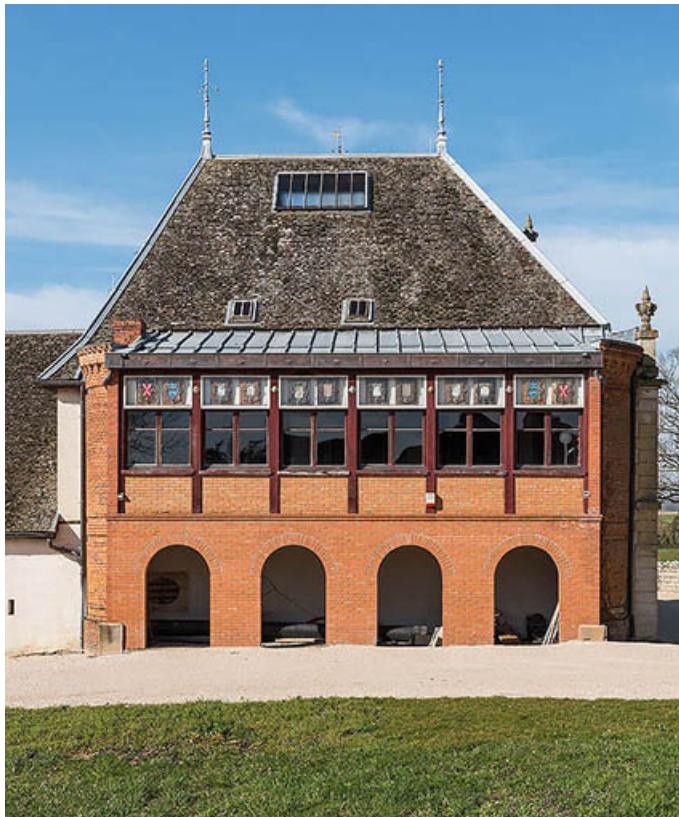
N° de l'illustration : 20222100118NUC2A

Elévation postérieure : le foyer, adossé au corps nord. Noter la tabatière dans le toit, donnant de la lumière à la salle.
21, Chevigny-en-Valière, 23 rue Mercey

"Un théâtre doit nécessairement comporter un foyer. Comme la place manquait, je fis mettre en place une poutre de fer sur toute la largeur du bâtiment, en surplomb au-dessus de la cour de la ferme. J'ai obtenu ainsi un espace de 6 m x 10 m. Les boiseries des murs viennent de la démolition d'un hôtel de la place des Victoires, à PARIS. Le plafond de bois à caissons a été exécuté sur mes dessins. Les menuiseries destinées à recevoir les vitraux proviennent du pavillon de l'Amérique du Sud, à l'Exposition Universelle de 1878. La grande cheminée en marbre griotte des Flandres a été exécutée en BELGIQUE. Comme ce foyer était normalement sans emploi, il a été utilisé comme billard.

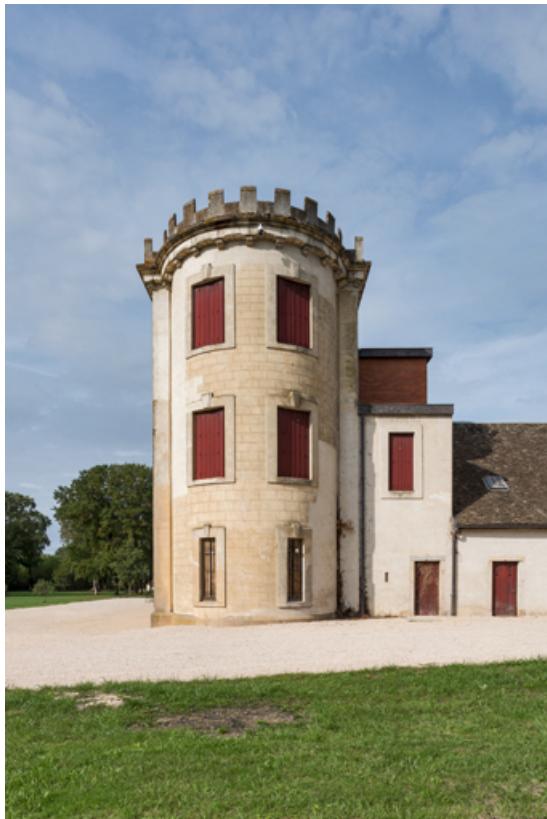
N° de l'illustration : 20222100892NUC4A

Elévation postérieure (est) : corps sud (remise et sellerie au rez-de-chaussée, salle des fêtes au 1er étage et logement au 2e).
21, Chevigny-en-Valière, 23 rue Mercey

"En redescendant l'escalier CHAMBORD, on trouve au premier étage de la grosse tour dite le Donjon une magnifique Salle des Fêtes, vaste pièce de 6 m x 12 m, avec un plafond à caissons, des vitraux aux fenêtres, des tapisseries aux murs et une cheminée monumentale. Un petit fumoir lui est contigu.

"Le rez-de-chaussée abrite une vaste remise dont le plafond est orné d'une décoration gothique. Une belle petitesellerie lui fait suite et on arrive enfin à ce qui constitue sans doute ma plus belle réalisation".

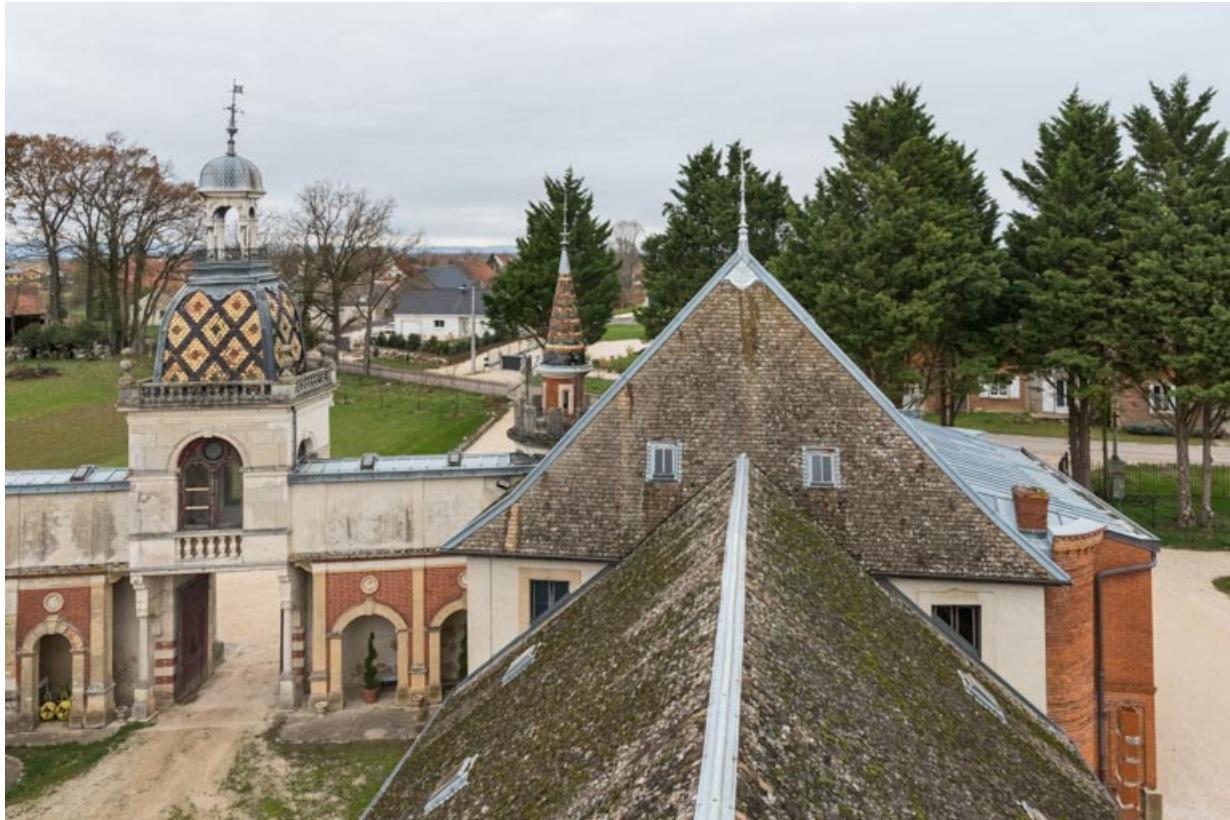
N° de l'illustration : 20212100483NUC4A

Toitures du corps nord et du corps central, depuis le "Donjon".

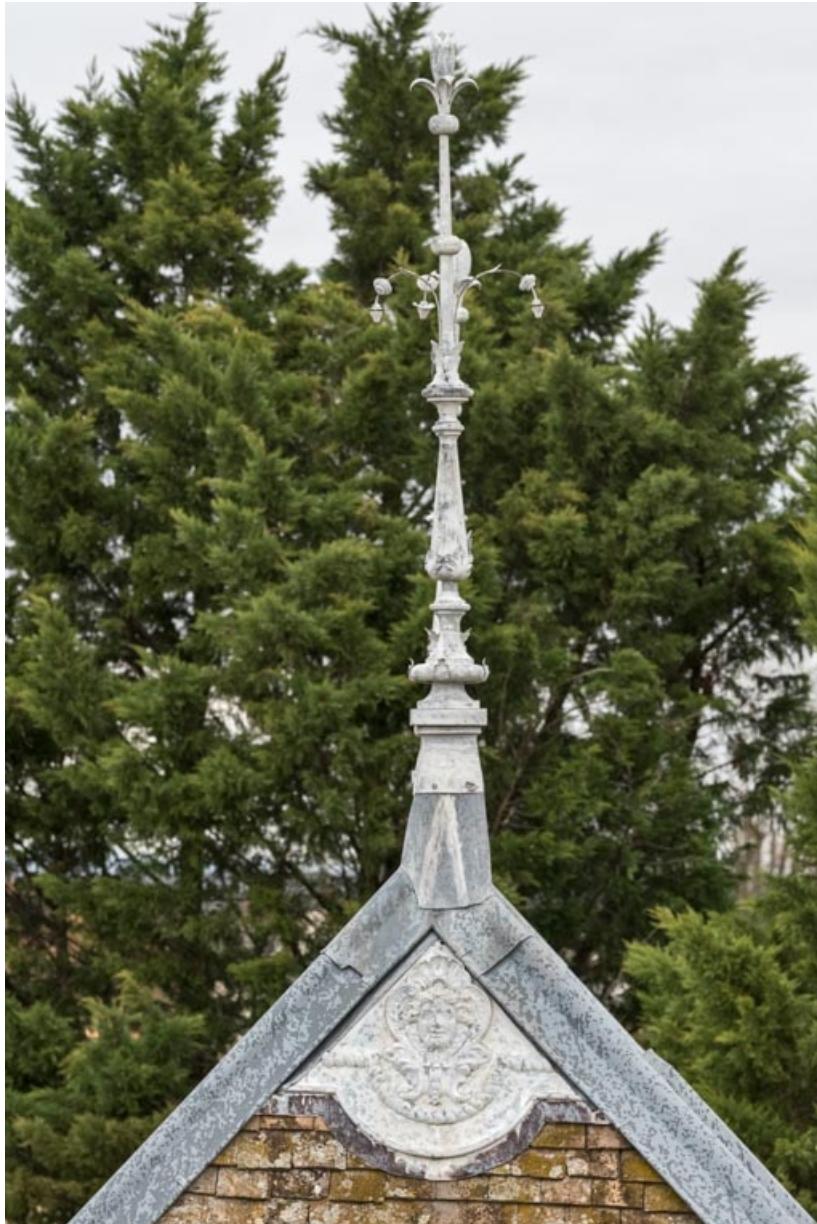
N° de l'illustration : 20212100489NUC4A

Epis de faîte sur le corps nord.

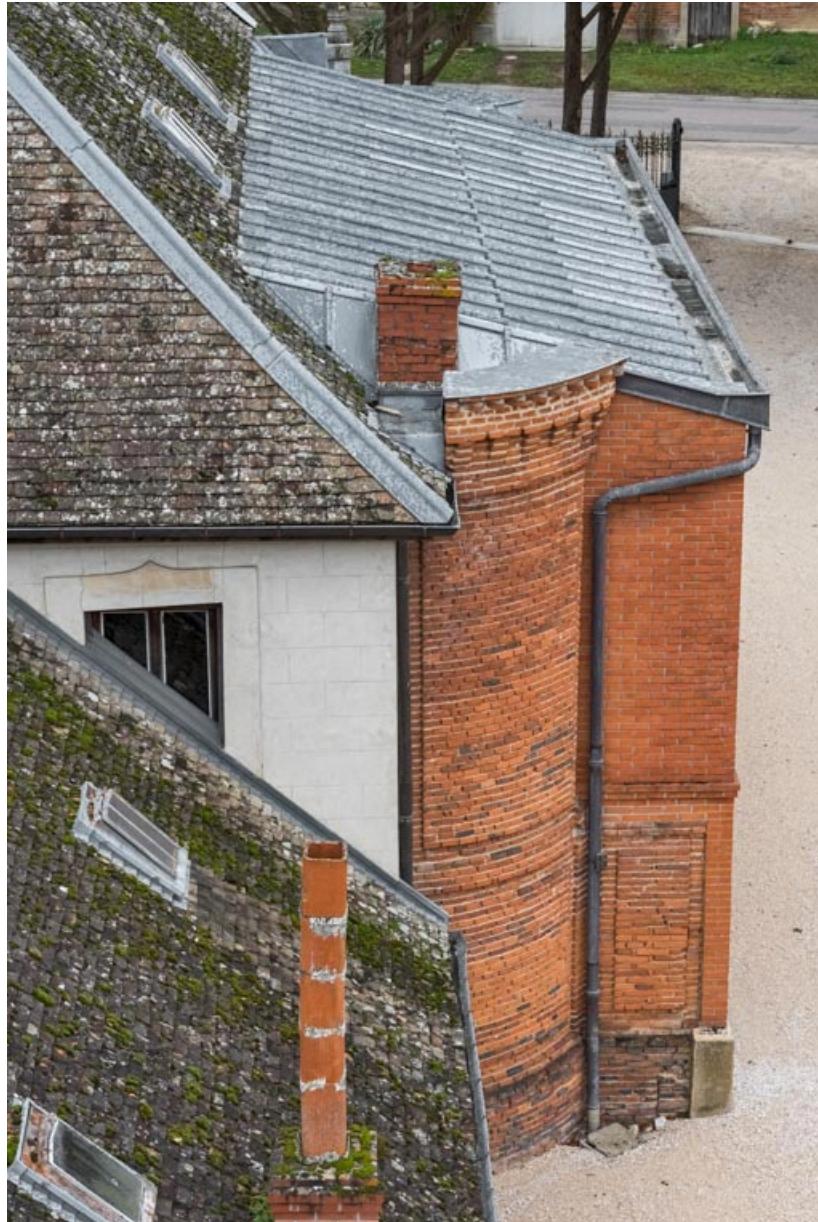
N° de l'illustration : 20212100491NUC4A

Toiture du foyer (corps nord), depuis le "Donjon".

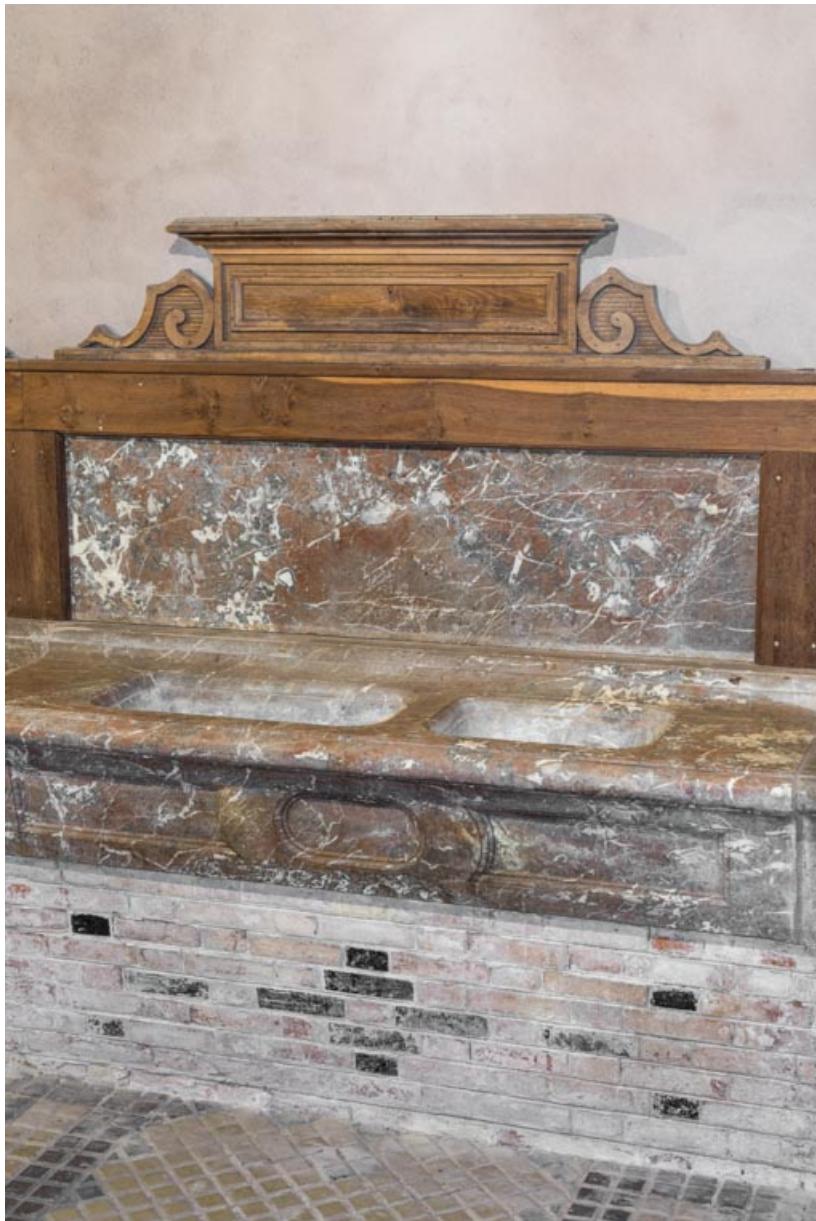
N° de l'illustration : 20212100533NUC4A

Corps central, écurie : détail d'une mangeoire en marbre.

"Sans faire de fausse modestie, je reconnais volontiers avec tous les visiteurs que la magnificence de cette écurie, digne d'un palais, est telle qu'on n'a jamais rien vu qui puisse rivaliser avec elle. Les mangeoires, en marbre griotte foncé des FLANDRES, viennent de la démolition du palais BONNE-NOUVELLE à PARIS ; elles ont coûté 800 francs (or) à elles seules, non compris les frais de transport et de mise en place. Les stalles et leurs frontons sont en chêne massif ; les râteliers et les grilles en fonte de PARIS ; le revêtement des murs est en carreaux de faïence à dessins jaunes et noirs ; le plafond et les corniches sont peints en imitation de faïence. Jusqu'aux portes, aux vitraux et au splendide dallage, rien n'a été négligé pour faire de cette écurie une véritable merveille".

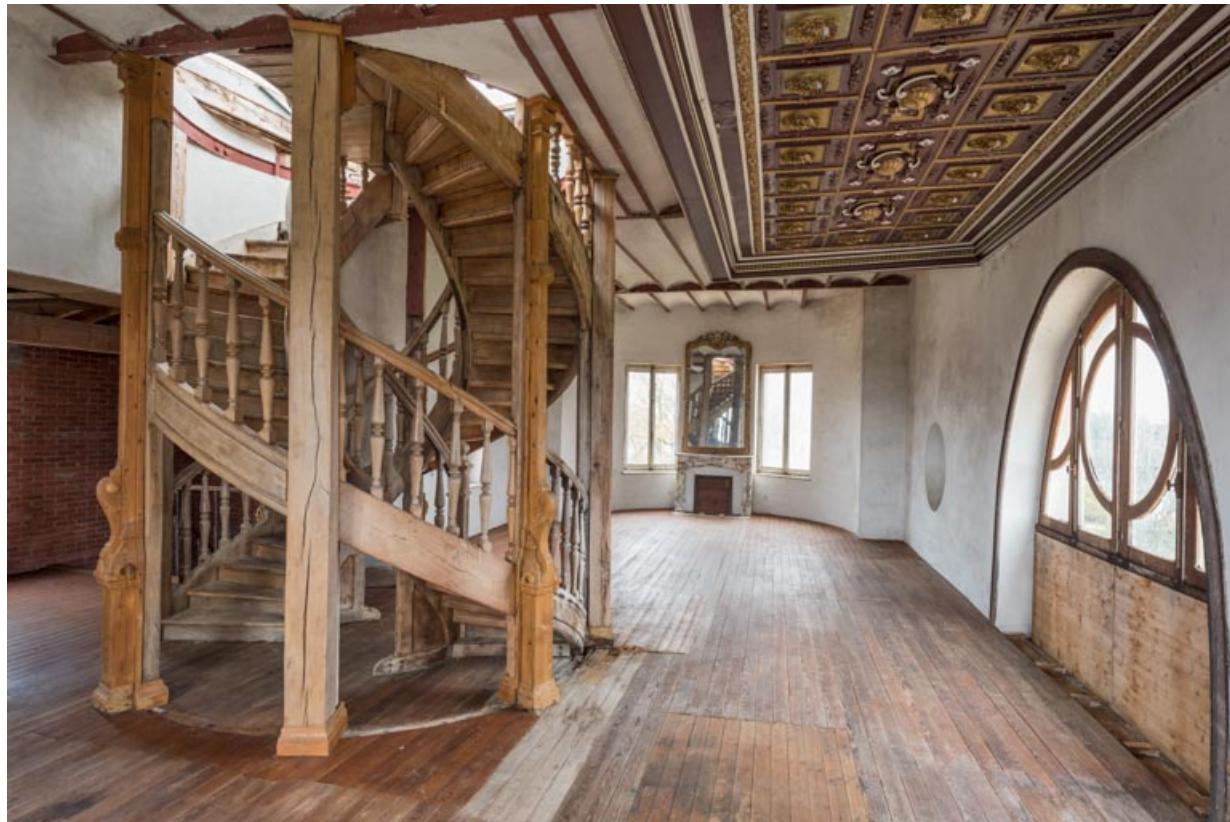
N° de l'illustration : 20212100471NUC4A

Corps sud : 2e étage avec l'escalier dit de Chambord.

"Il débouche sur une autre merveille de CHEVIGNY, le fameux escalier dit de CHAMBORD, car de même que dans ce célèbre château les visiteurs peuvent, si bon leur semble, les uns monter et les autres descendre simultanément sans se rencontrer.

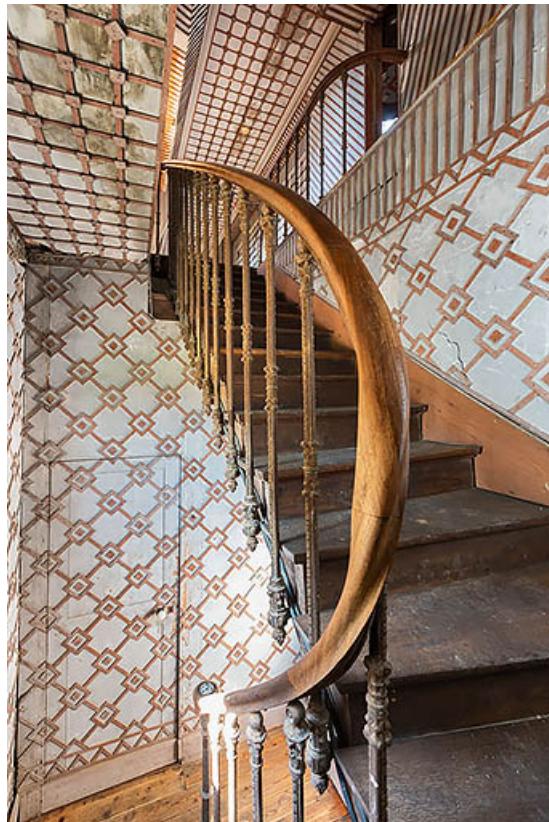
N° de l'illustration : 20222100119NUC4A

Corps nord (théâtre) : escalier d'accès au balcon.
