## PONT ROUTIER ISOLÉ ; PONT DE POTANGEY (CANAL DE BOURGOGNE)

Bourgogne-Franche-Comté, Côte-d'Or  
Aiserey  
bief 71 du versant Saône

Dossier IA21003836 réalisé en 2008 revu en 2011  
Auteur(s) : Virginie Inguenaud, Cécile Lestienne, Virginie Malherbe, Aurélie Lallement

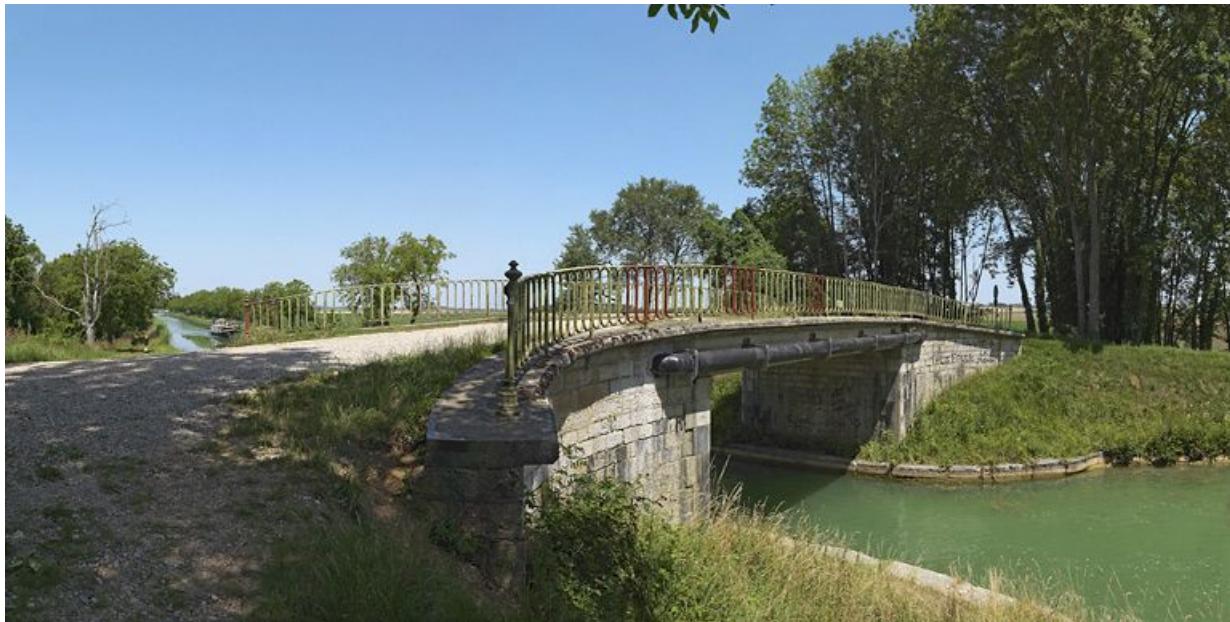
N° de l'illustration : 20112103228NUC4A

**Vue d'ensemble.**

Culées en pierre. Tablier et trottoirs en béton. Parapets en métal au niveau du pont et des rampes.

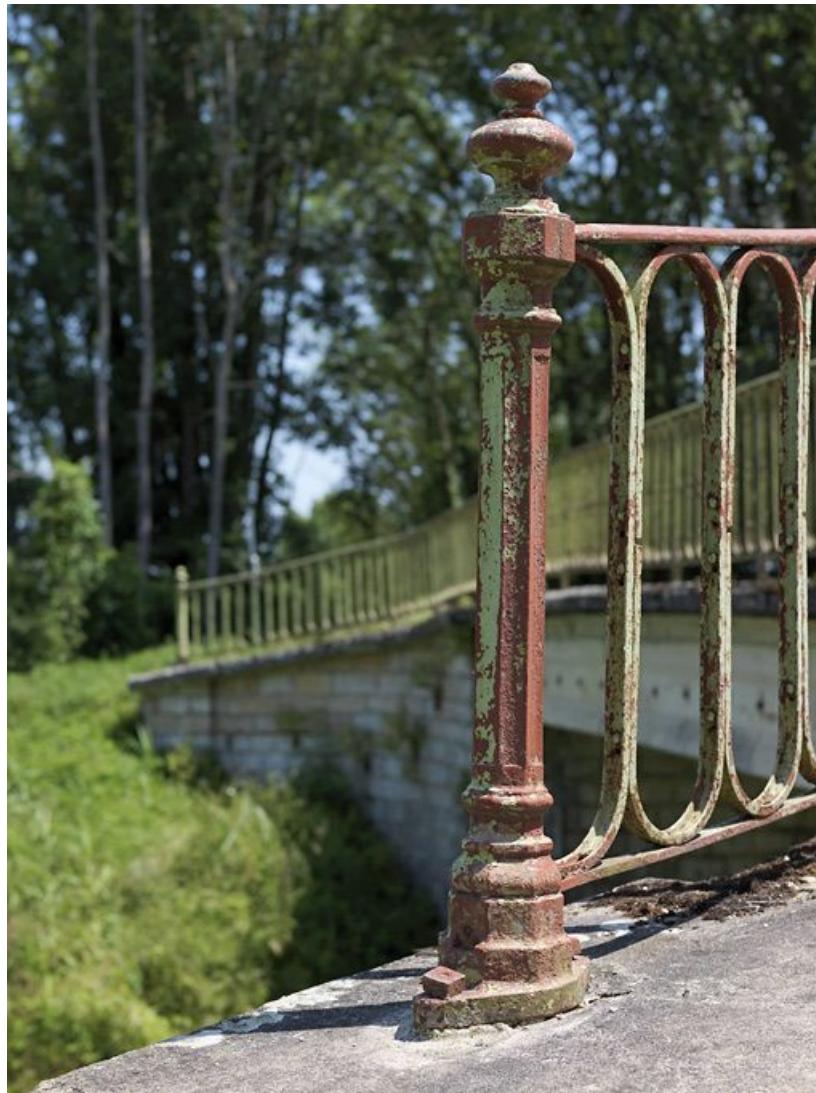
N° de l'illustration : 20112103236NUC4A

**Détail du garde-corps en métal.**

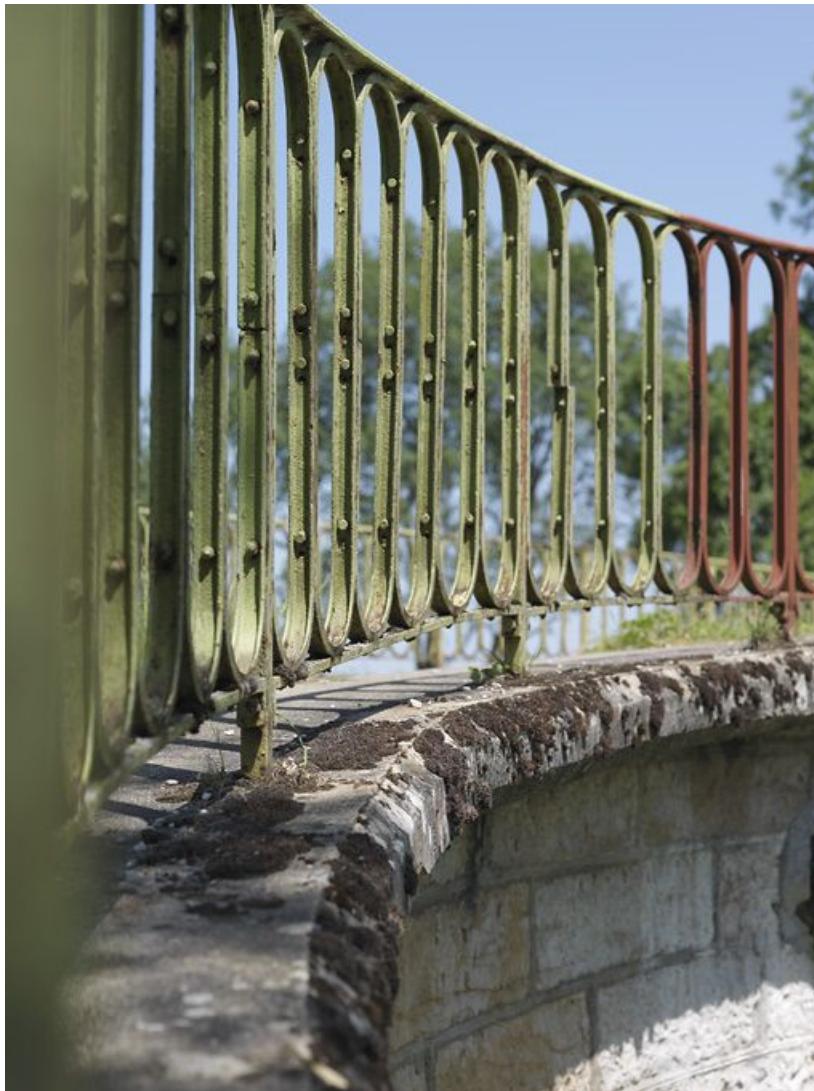
N° de l'illustration : 20112103233NUC4A

Détail du garde-corps en métal et de la maçonnerie.
