## PONT ROUTIER ISOLÉ ; PONT DE POTANGÉY (CANAL DE BOURGOGNE)

Bourgogne-Franche-Comté, Côte-d'Or  
Aiserey  
bief 71 du versant Saône

Dossier IA21003836 réalisé en 2008 revu en 2011

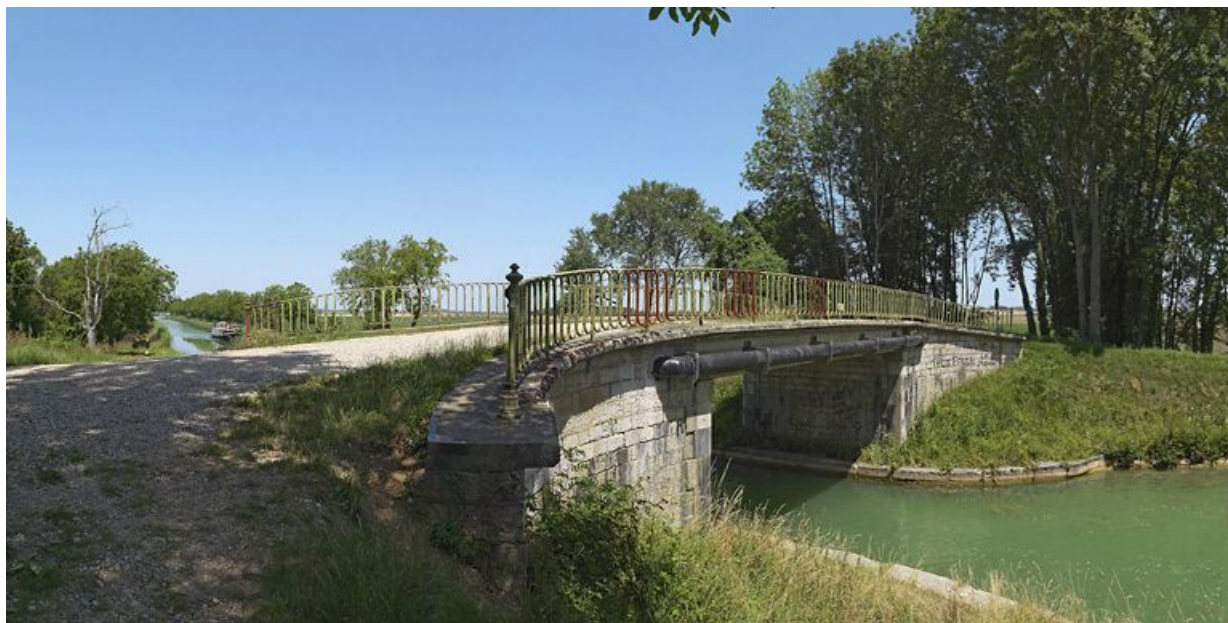
N° de l'illustration : 20112103228NUC4A

**Vue d'ensemble.**

Culées en pierre. Tablier et trottoirs en béton. Parapets en métal au niveau du pont et des rampes.

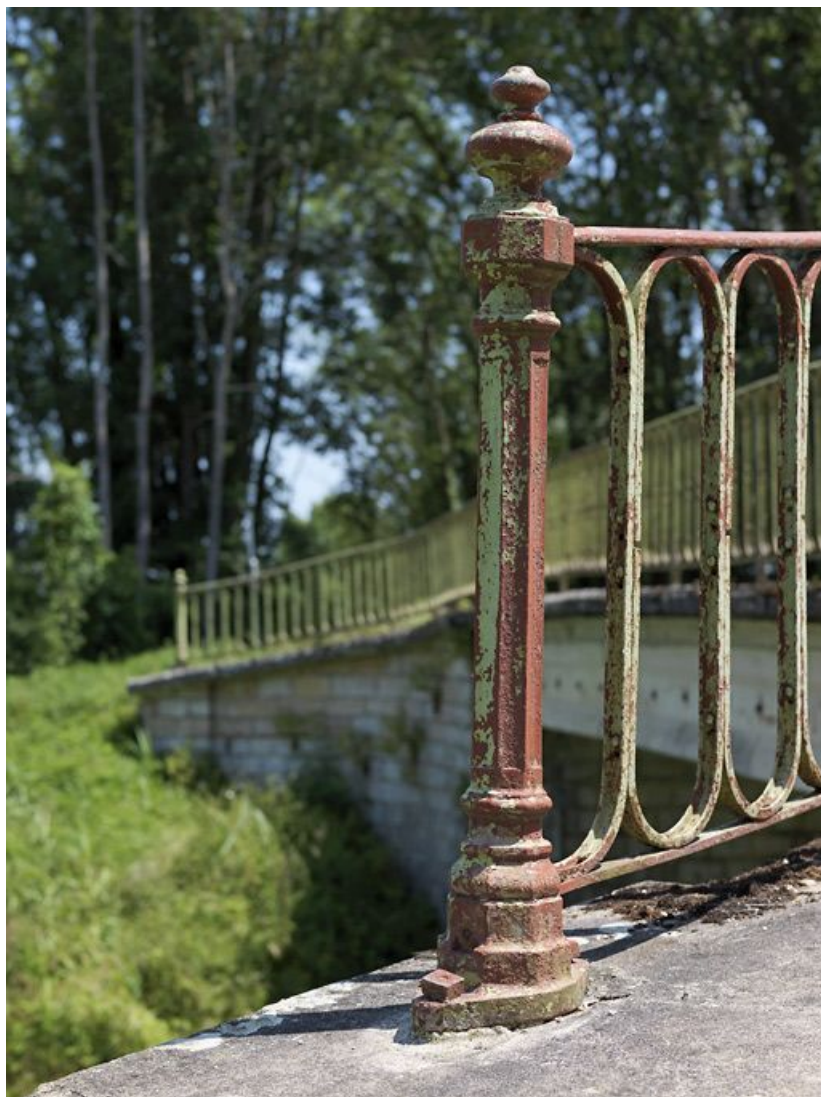
N° de l'illustration : 20112103236NUC4A

**Détail du garde-corps en métal.**

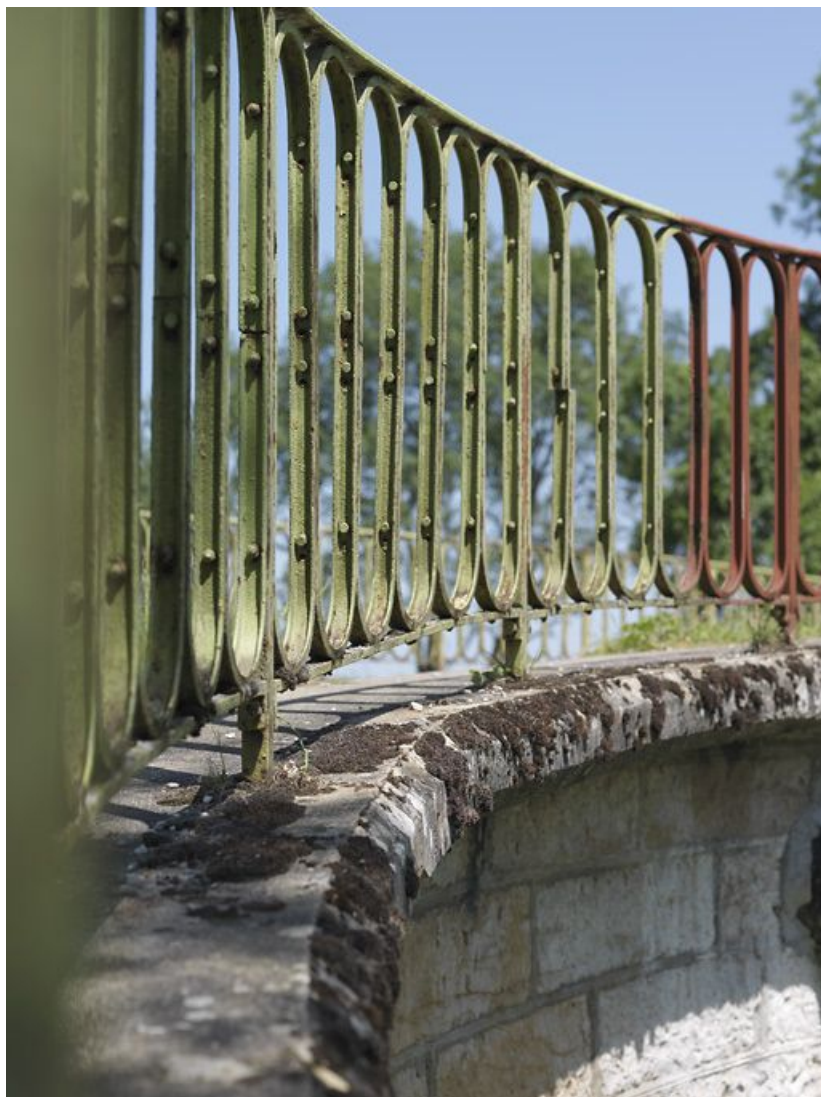
N° de l'illustration : 20112103233NUC4A

**Détail du garde-corps en métal et de la maçonnerie.**

**Murs :** calcaire, béton, moellon, pierre de taille
