## OUVRAGE LIÉ À L'ALIMENTATION EN EAU (CANAL DE BOURGOGNE)

Bourgogne-Franche-Comté, Côte-d'Or  
Vandenesse-en-Auxois  
bief 09 du versant Saône

Dossier IA21004553 réalisé en 2011

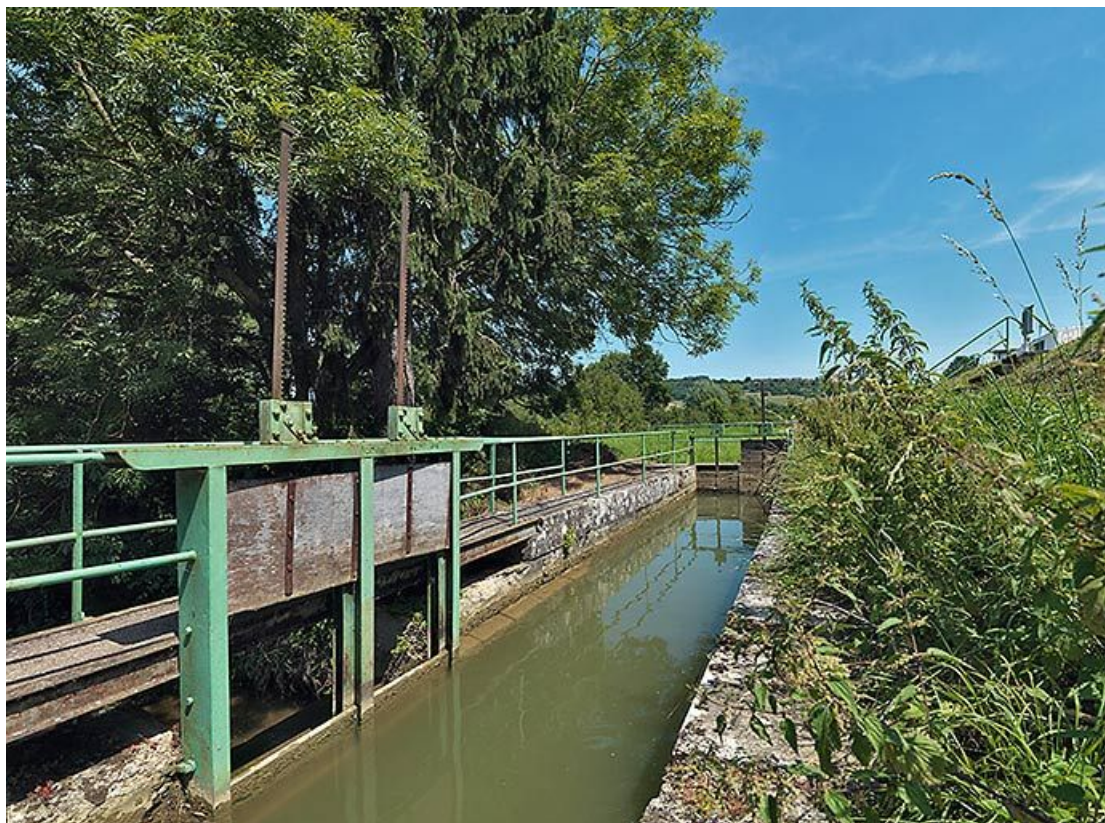
N° de l'illustration : 20122102078NUC4A

**Vannes de régulation sur la rigole.**

Ce système hydraulique met en relation le canal avec d'une part la Vandenesse, qui longe la rive droite et qui passe sous le canal, et une rigole sur la rive gauche. La rigole en provenance du réservoir de Panthier assure une alimentation en eau (IA21004584), tandis que deux déversoirs permettent d'en vider le trop-plein. Ce dernier est évacué dans la Vandenesse passant sous le canal au moyen d'un aqueduc.

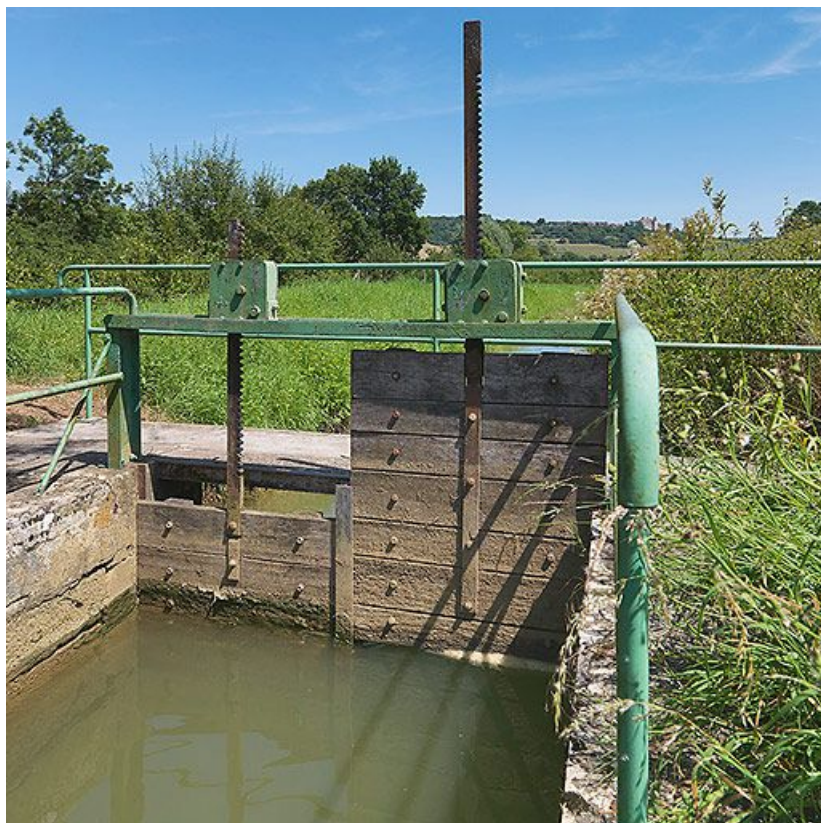
N° de l'illustration : 20122102085NUC4A

**Vannes de régulation sur la rigole.**

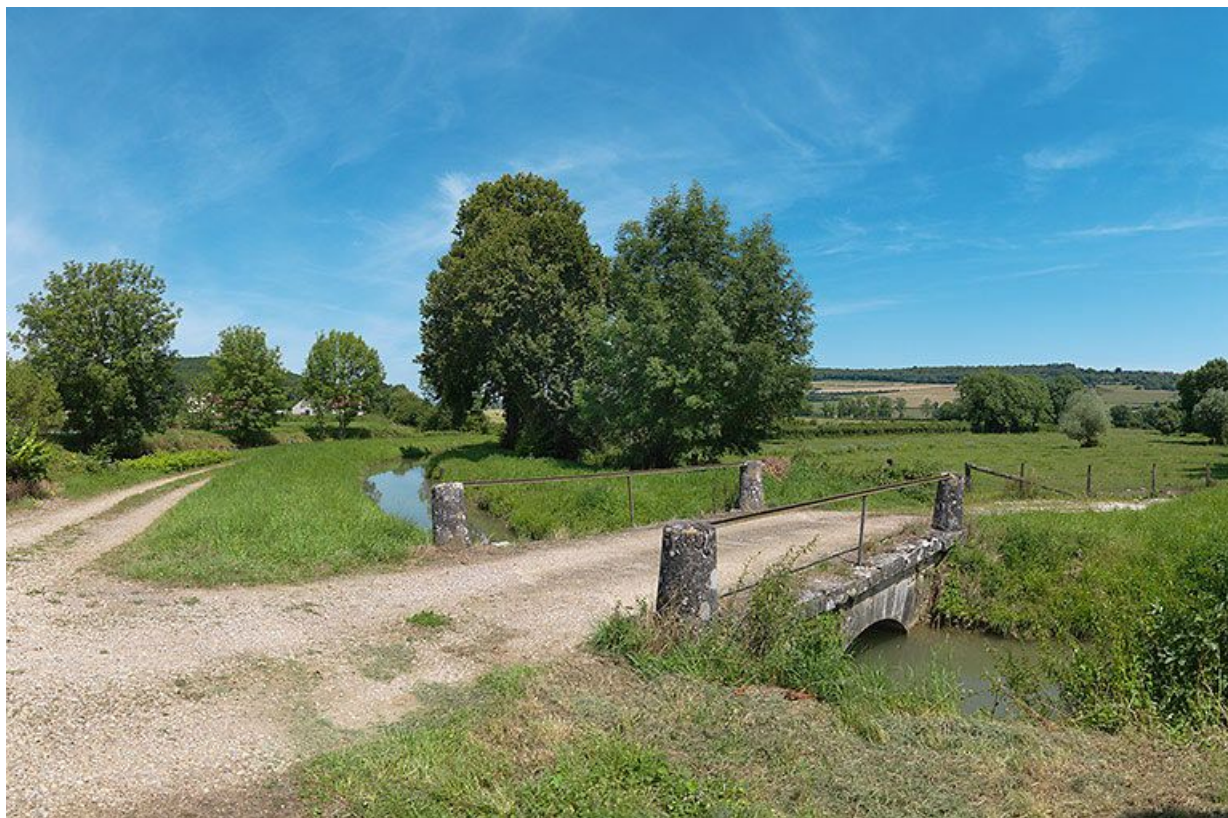
N° de l'illustration : 20122102088NUC4AQ

**Pont sur la rigole en amont de son arrivée vers le canal.**

Le système hydraulique complexe qui entoure le bassin de Vandenesse est indiqué sur le plan du linéaire du canal (Archives départementales de la Côte-d'Or), dressé dans les années 1860, tout comme est déjà présent le pont sur la rigole rive gauche.

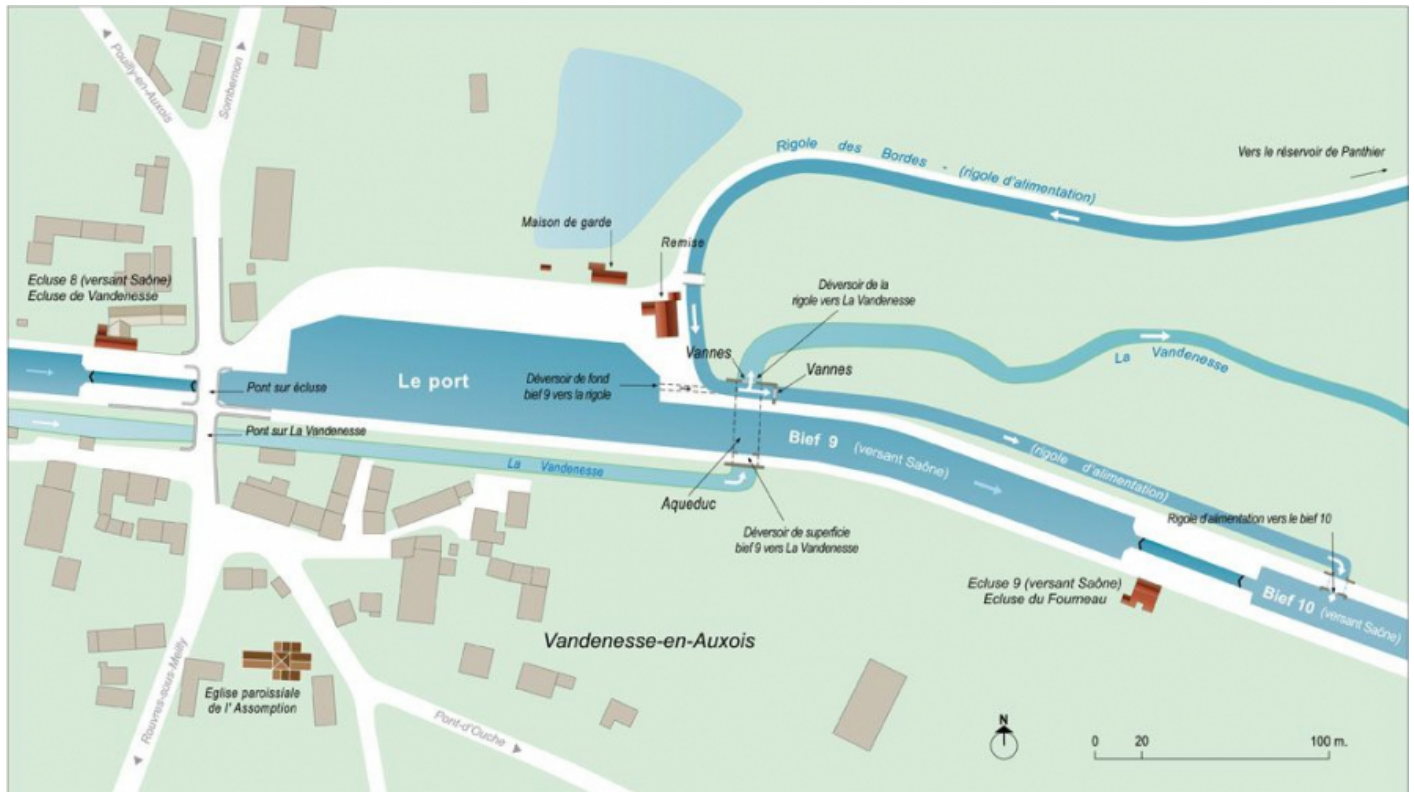
N° de l'illustration : 20132100099NUDA

**Plan schématique du port et du réseau hydraulique.**

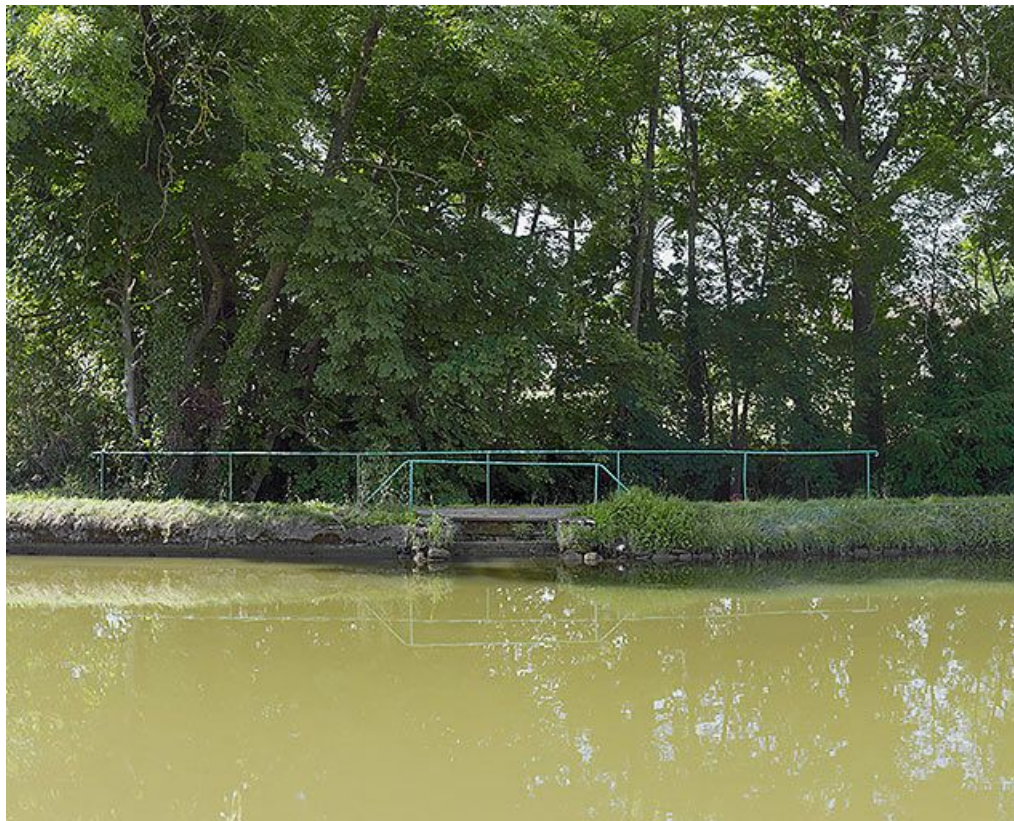
N° de l'illustration : 20122102057NUC4A

**Vue du garde-corps de l'entrée de la Vandenesse sous le canal rive droite.**

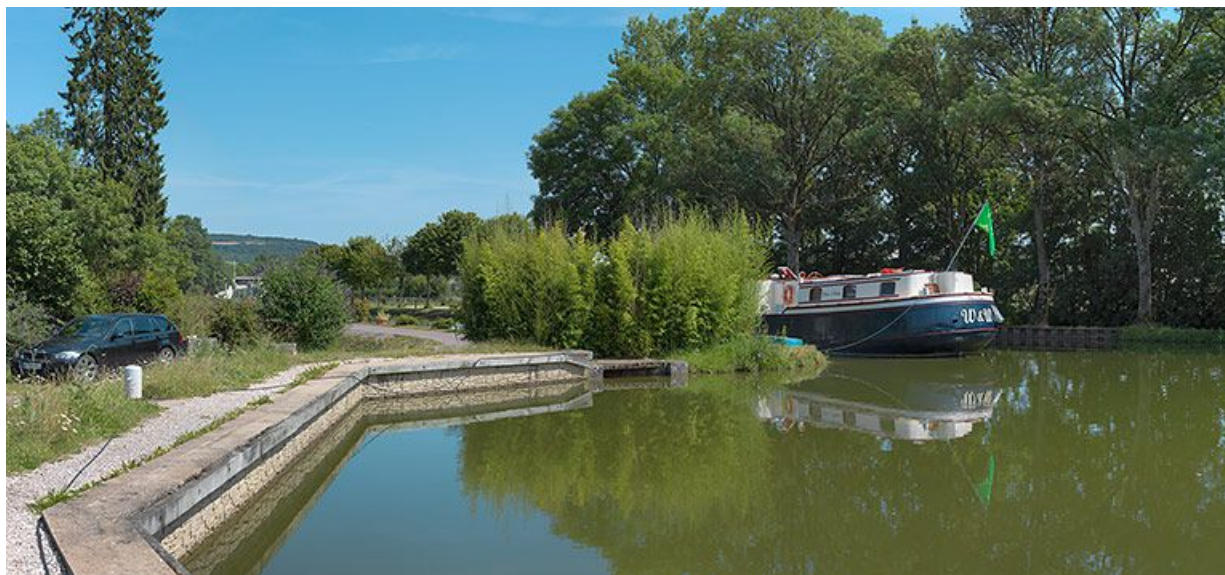
N° de l'illustration : 20122102058NUC4AQ

**Déversoir du port rive gauche.**

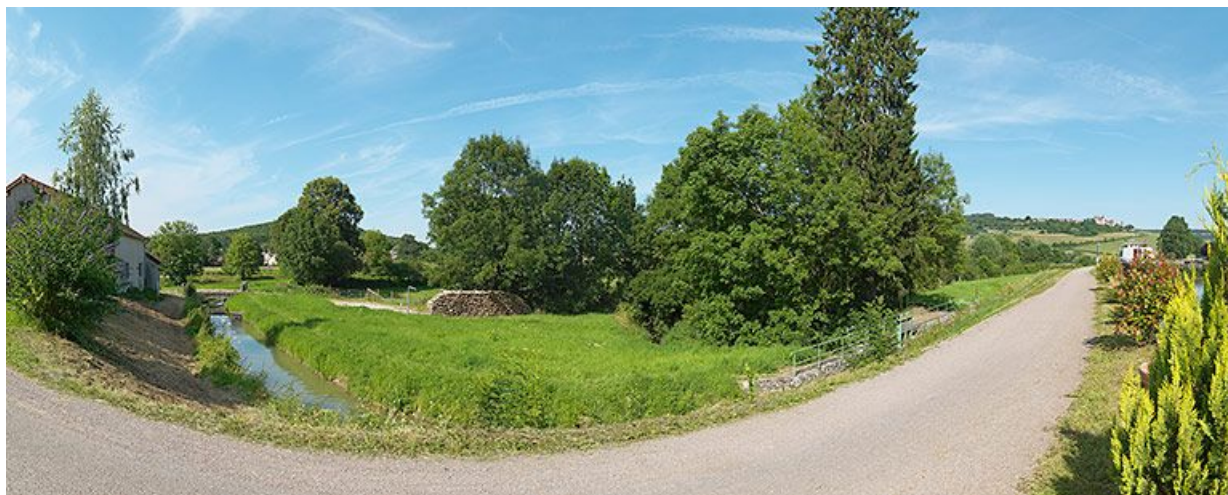
N° de l'illustration : 20122102060NUC4AQ

**Vue d'ensemble de la rigole d'alimentation du réservoir de Panthier rive gauche. Vannes de régulation de la rigole. En arrière-plan, château de Châteauneuf.**

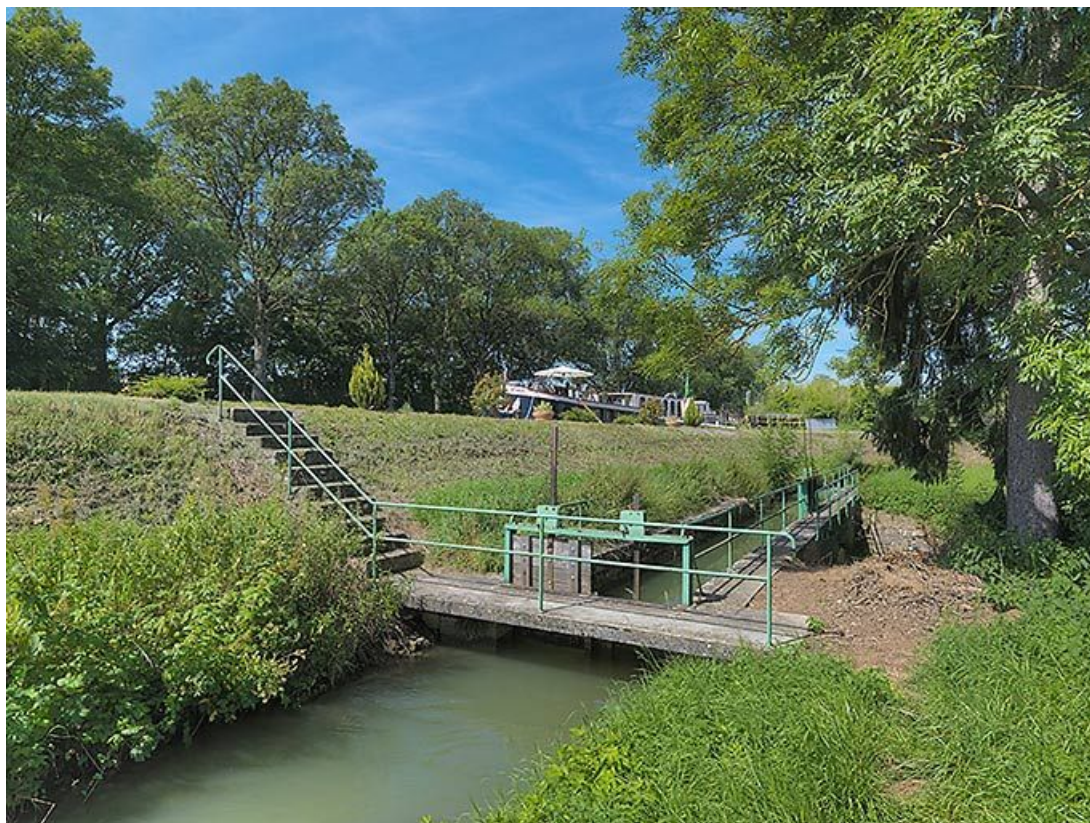
N° de l'illustration : 20122102074NUC4A

**La rigole avec les vannes de régulation. A gauche, le talus du canal.**
