OUVRAGE LIÉ À L'ALIMENTATION EN EAU (CANAL DE BOURGOGNE)

Bourgogne-Franche-Comté, Côte-d'Or
Vandenesse-en-Auxois
bief 09 du versant Saône

Dossier IA21004553 réalisé en 2011

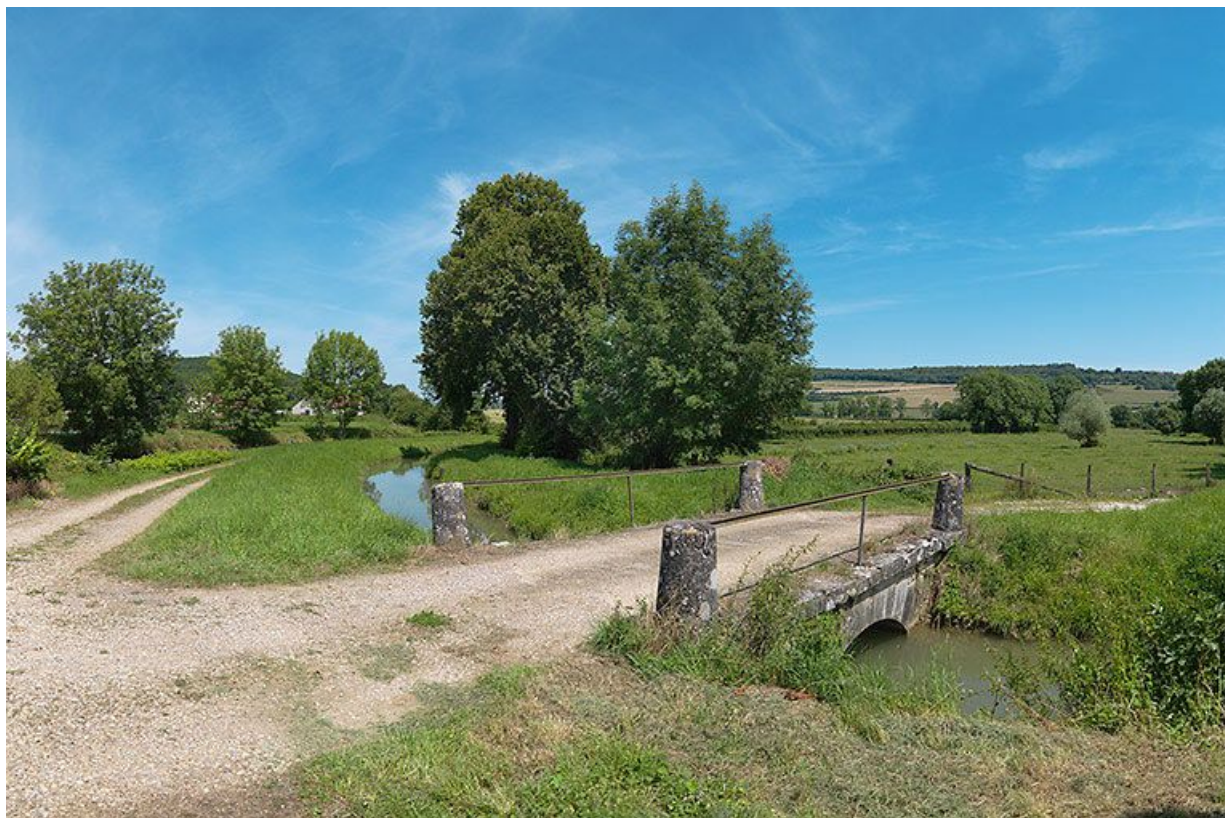
N° de l'illustration : 20122102088NUC4AQ

Pont sur la rigole en amont de son arrivée vers le canal.

Le système hydraulique complexe qui entoure le bassin de Vandenesse est indiqué sur le plan du linéaire du canal (Archives départementales de la Côte-d'Or), dressé dans les années 1860, tout comme est déjà présent le pont sur la rigole rive gauche.

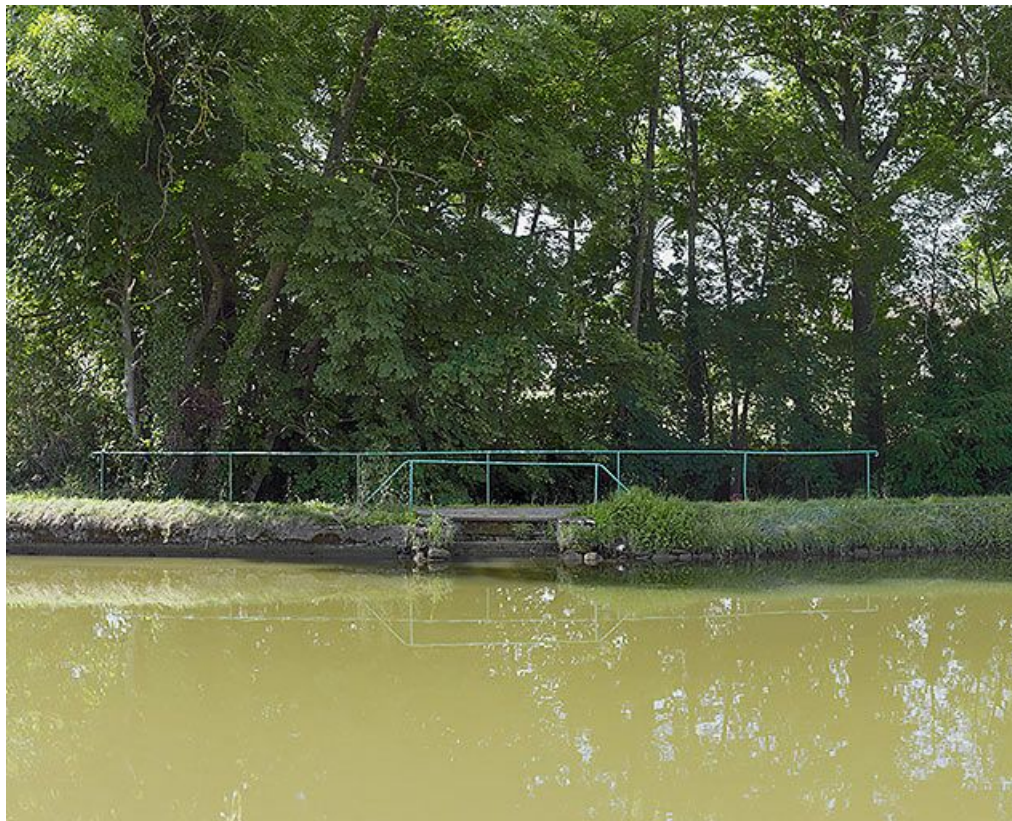
N° de l'illustration : 20122102057NUC4A

Vue du garde-corps de l'entrée de la Vandenesse sous le canal rive droite.

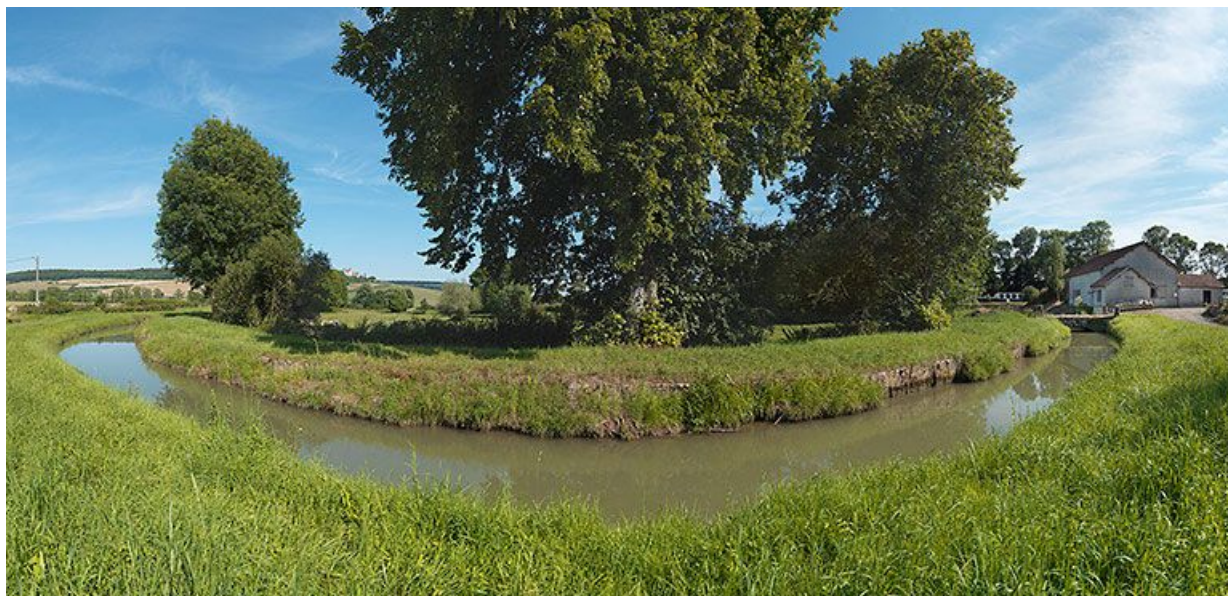
N° de l'illustration : 20122102086NUC4AQ

Vue de la rigole à son arrivée vers le canal.

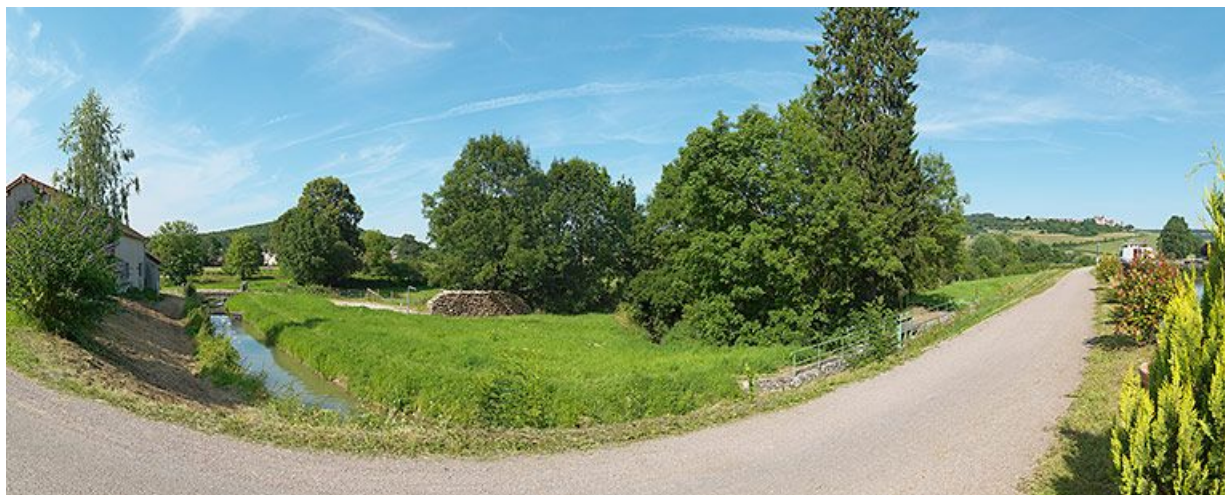
N° de l'illustration : 20122102060NUC4AQ

Vue d'ensemble de la rigole d'alimentation du réservoir de Panthier rive gauche. Vannes de régulation de la rigole. En arrière-plan, château de Châteauneuf.
