OUVRAGE LIÉ À L'ALIMENTATION EN EAU (CANAL DE BOURGOGNE)

Bourgogne-Franche-Comté, Côte-d'Or
Vandenesse-en-Auxois
bief 09 du versant Saône

Dossier IA21004553 réalisé en 2011

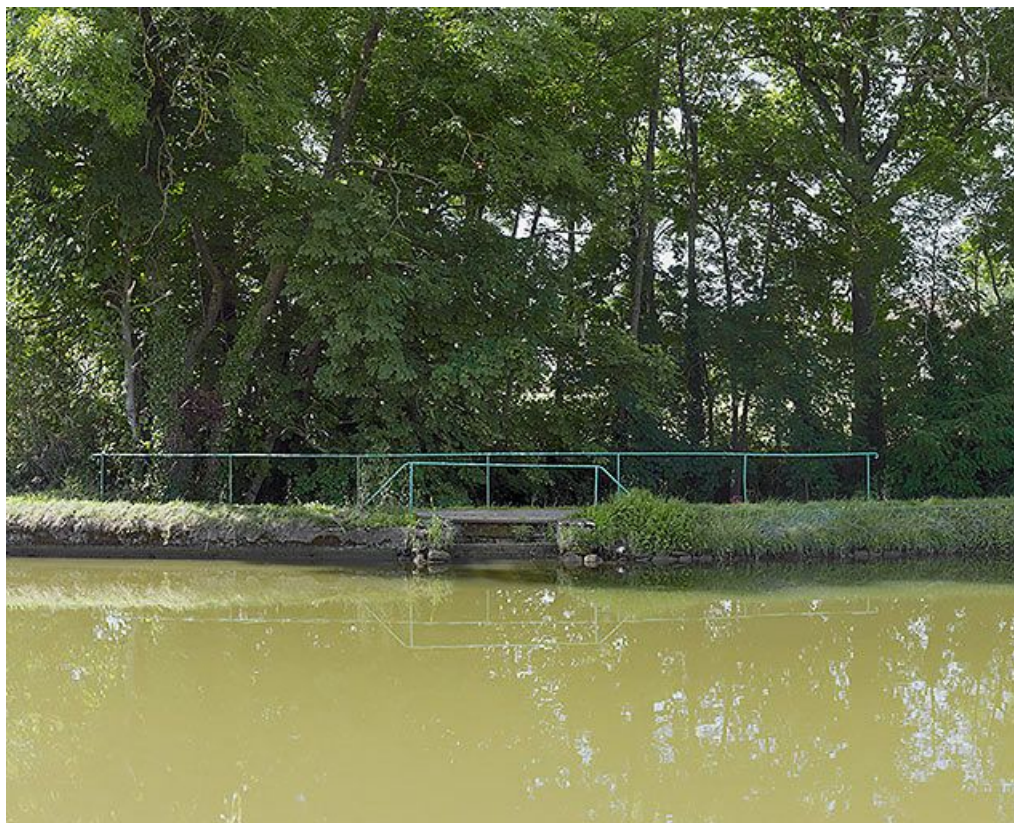
N° de l'illustration : 20122102057NUC4A

Vue du garde-corps de l'entrée de la Vandenesse sous le canal rive droite.
