OUVRAGE LIÉ À L'ALIMENTATION EN EAU (CANAL DE BOURGOGNE)

Bourgogne-Franche-Comté, Côte-d'Or
Vandenesse-en-Auxois
brief 09 du versant Saône

Dossier IA21004553 réalisé en 2011
Auteur(s) : Cécile Lestienne, Virginie Malherbe, Aurélie Lallement

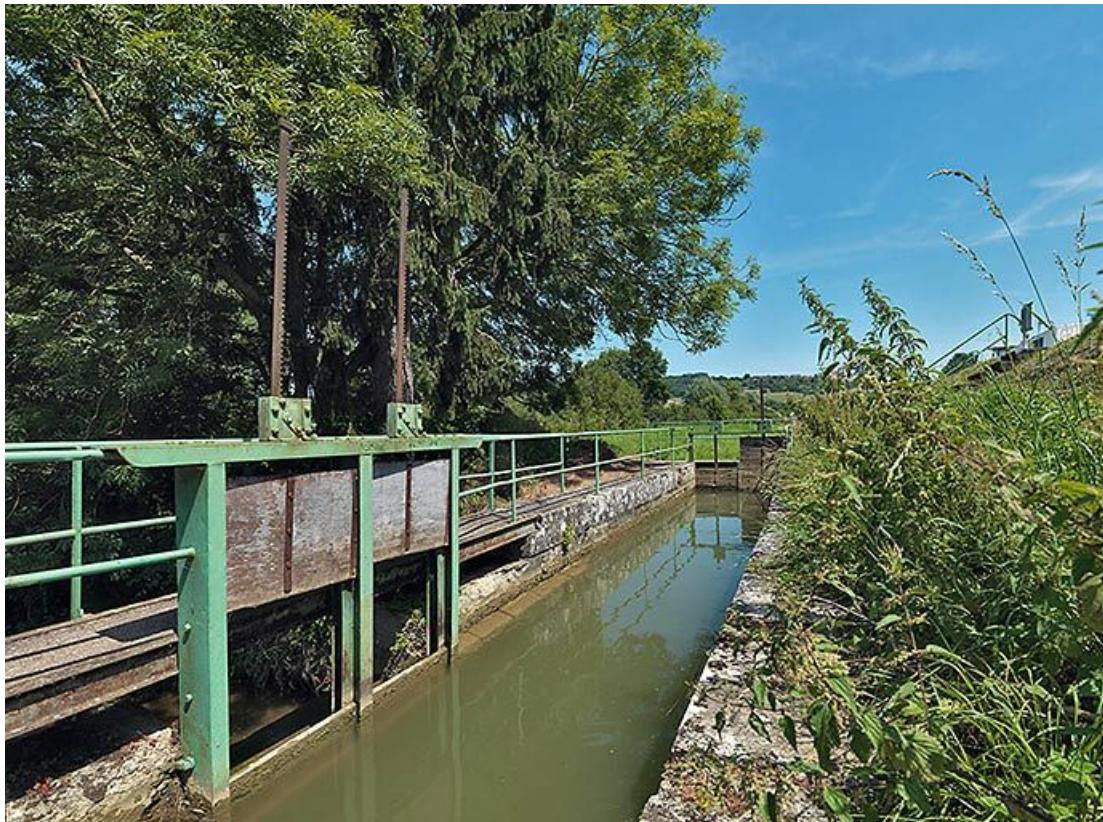
N° de l'illustration : 20122102078NUC4A

Vannes de régulation sur la rigole.

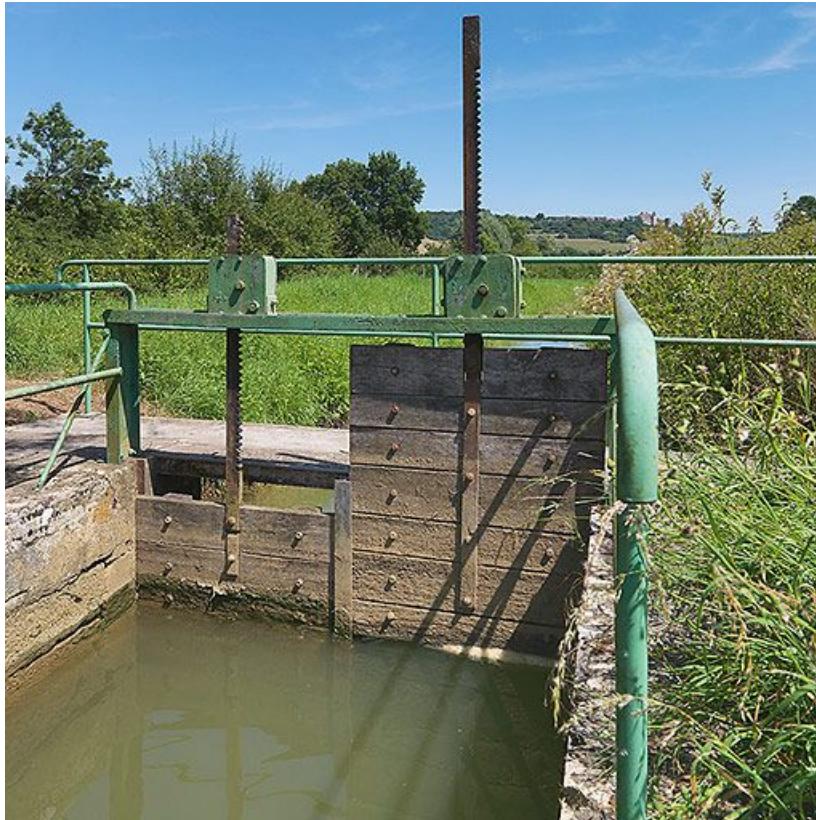
N° de l'illustration : 20122102085NUC4A

Vannes de régulation sur la rigole.

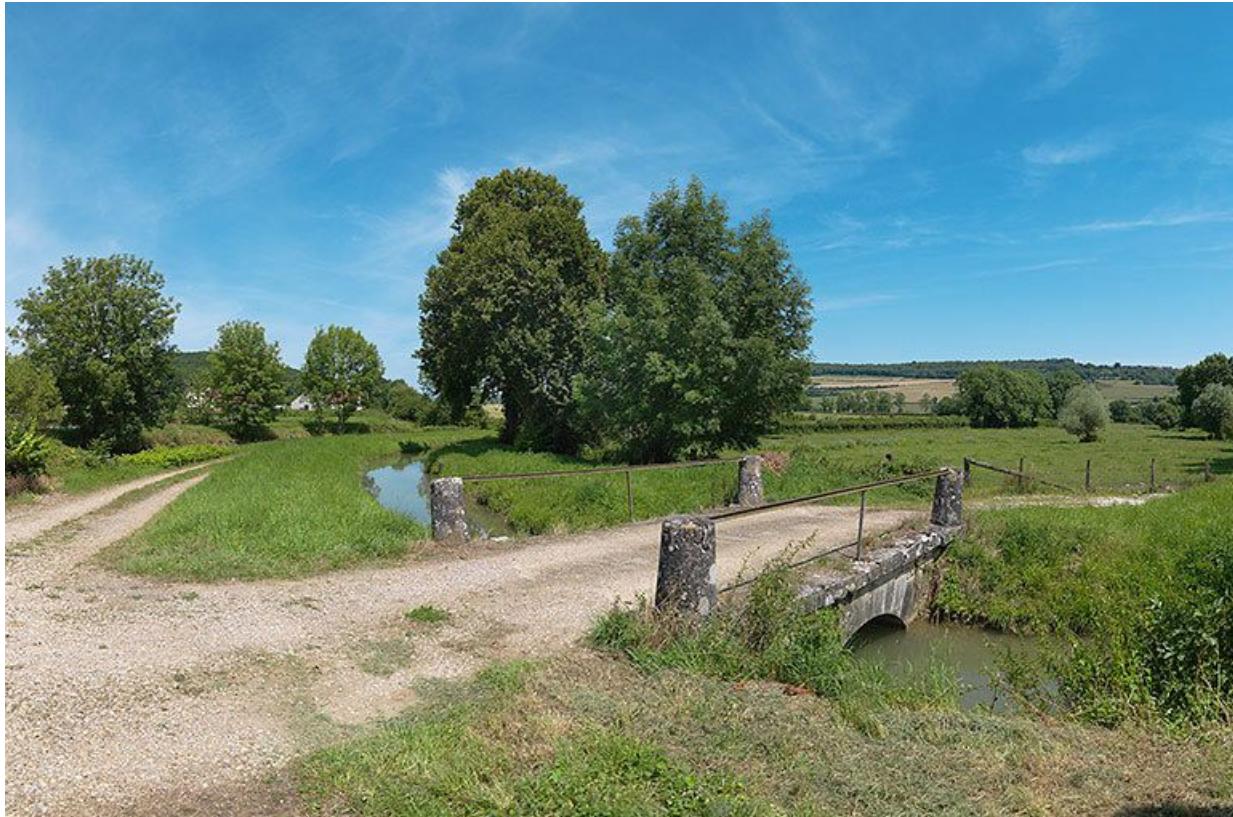
N° de l'illustration : 20122102088NUC4AQ

Pont sur la rigole en amont de son arrivée vers le canal.

Le système hydraulique complexe qui entoure le bassin de Vandenesse est indiqué sur le plan du linéaire du canal (Archives départementales de la Côte-d'Or), dressé dans les années 1860, tout comme est déjà présent le pont sur la rigole rive gauche.

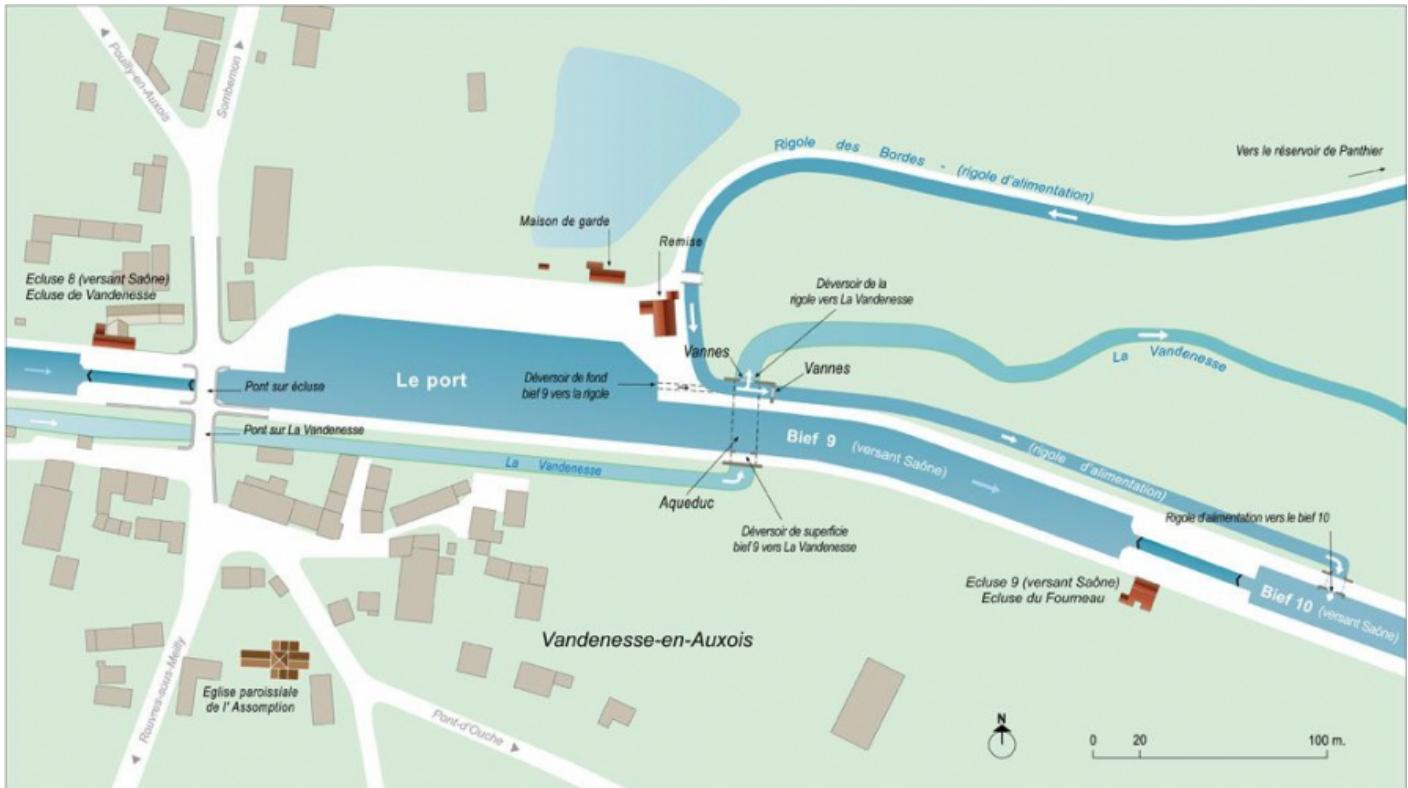
N° de l'illustration : 20132100099NUDA

Plan schématique du port et du réseau hydraulique.

Ce système hydraulique met en relation le canal avec d'une part la Vandenesse, qui longe la rive droite et qui passe sous le canal, et une rigole sur la rive gauche. La rigole en provenance du réservoir de Panthier assure une alimentation en eau (IA21004584), tandis que deux déversoirs permettent d'en vider le trop-plein. Ce dernier est évacué dans la Vandenesse passant sous le canal au moyen d'un aqueduc.

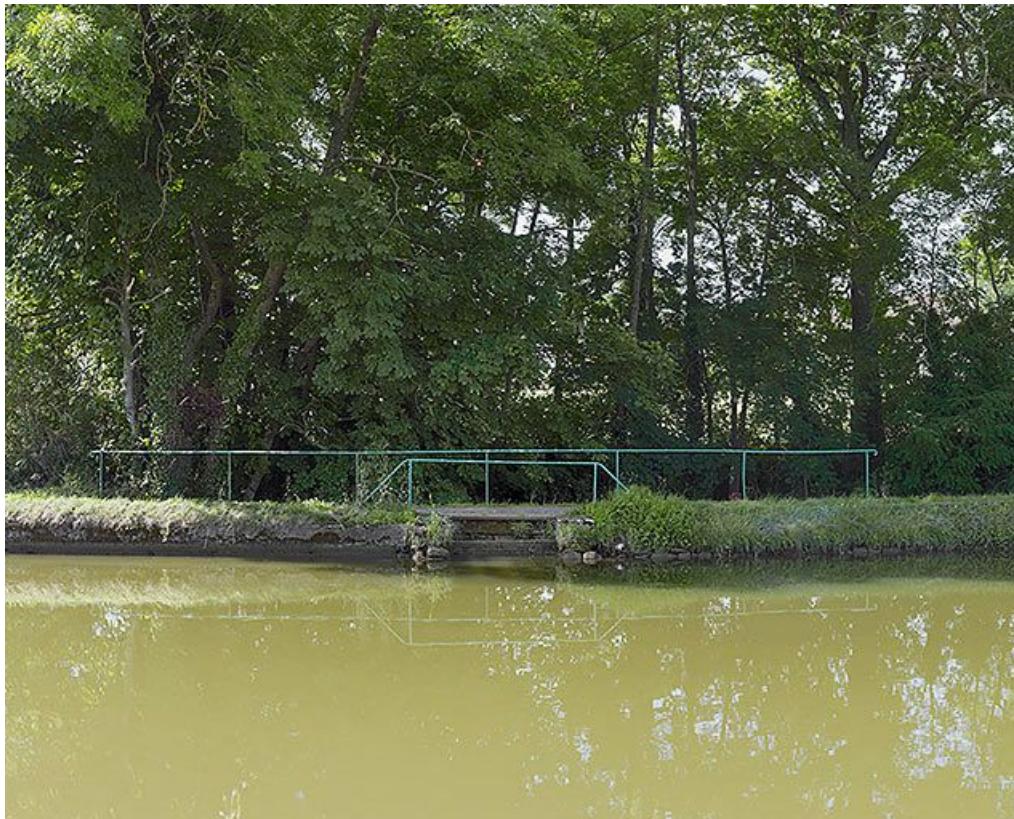
N° de l'illustration : 20122102057NUC4A

Vue du garde-corps de l'entrée de la Vandenesse sous le canal rive droite.

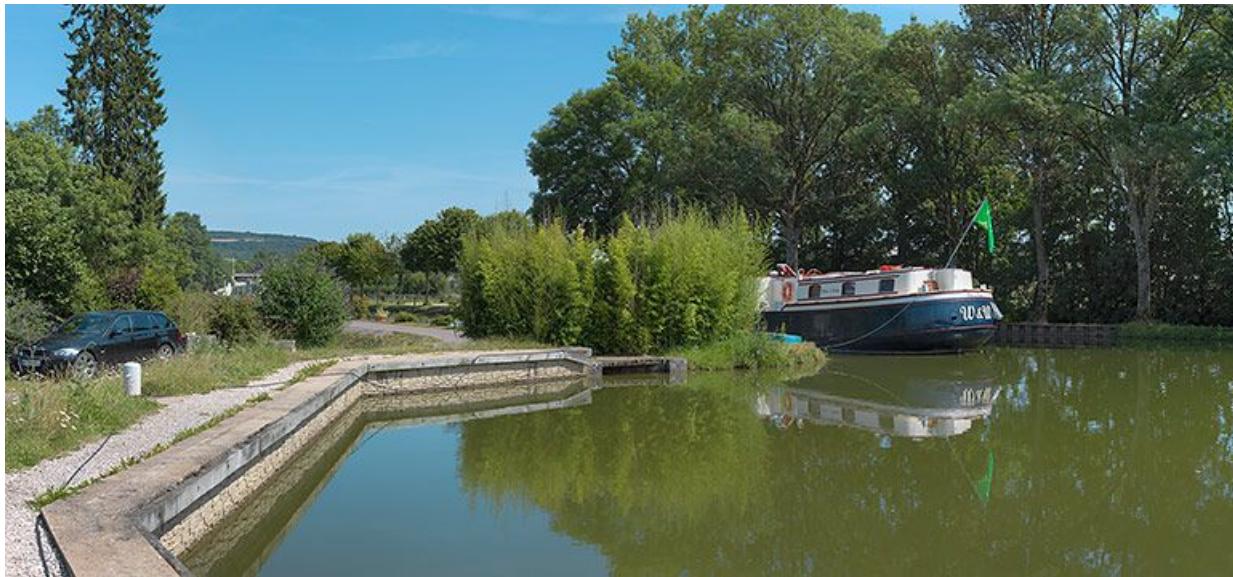
N° de l'illustration : 20122102058NUC4AQ

Déversoir du port rive gauche.

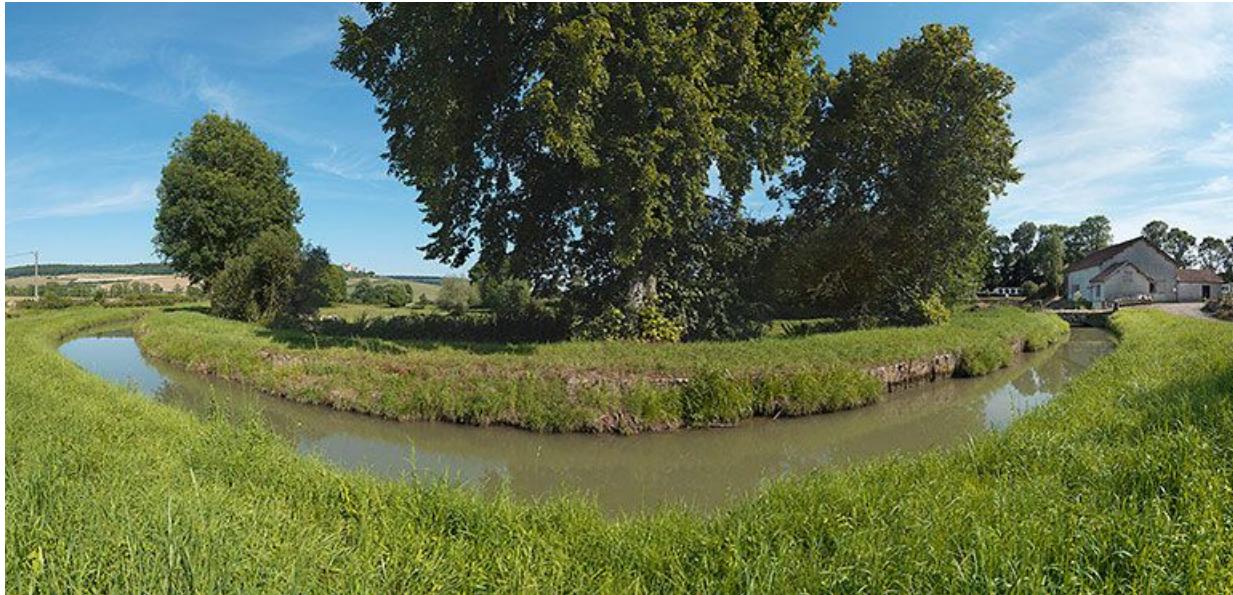
N° de l'illustration : 20122102086NUC4AQ

Vue de la rigole à son arrivée vers le canal.

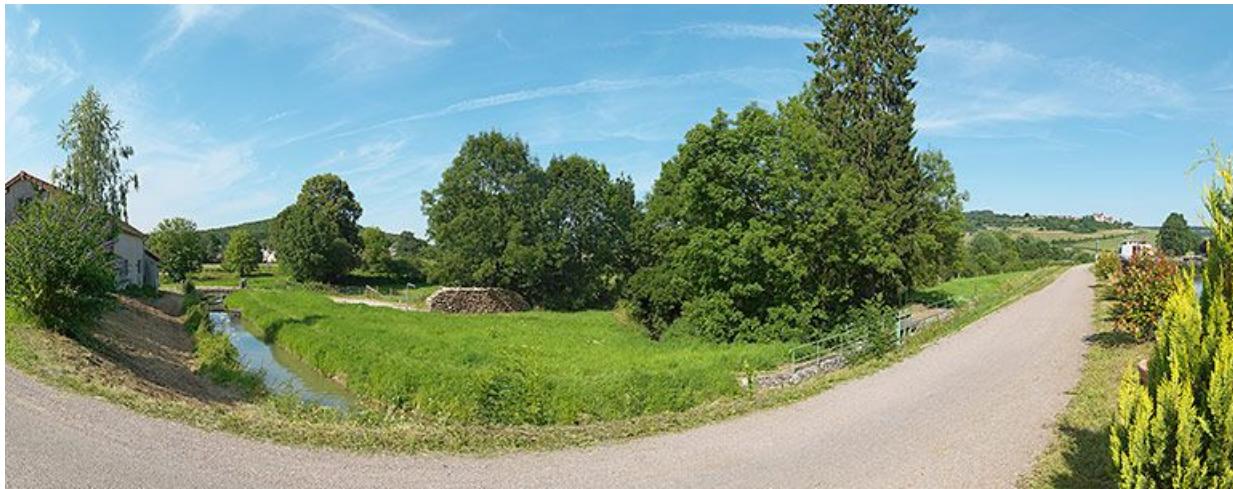
N° de l'illustration : 20122102060NUC4AQ

Vue d'ensemble de la rigole d'alimentation du réservoir de Panthier rive gauche. Vannes de régulation de la rigole. En arrière-plan, château de Châteauneuf.

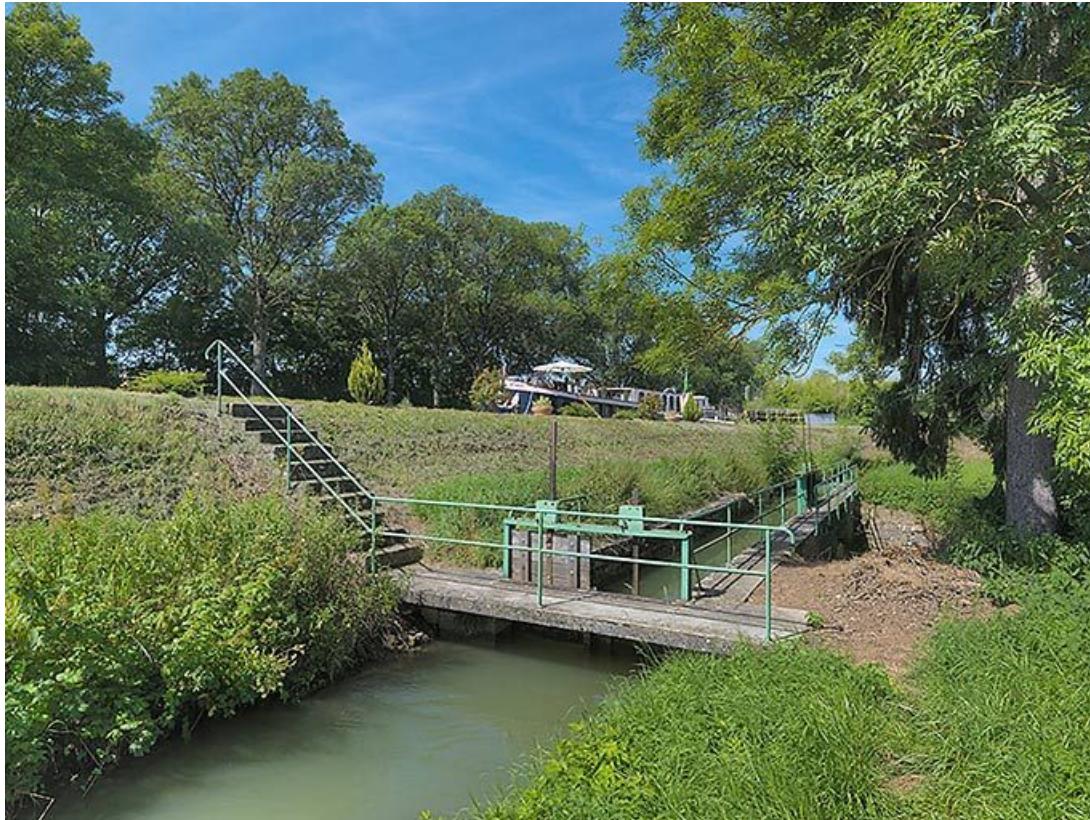
N° de l'illustration : 20122102074NUC4A

La rigole avec les vannes de régulation. A gauche, le talus du canal.
