RIGOLE D'ALIMENTATION DITE RIGOLE DE REMPLISSAGE DU RÉSERVOIR DE PANTHIER (CANAL DE BOURGOGNE)

Bourgogne-Franche-Comté, Côte-d'Or
Vandenesse-en-Auxois
Panthier

Dossier IA21004583 réalisé en 2011
Auteur(s) : Cécile Lestienne, Virginie Malherbe, Aurélie Lallement

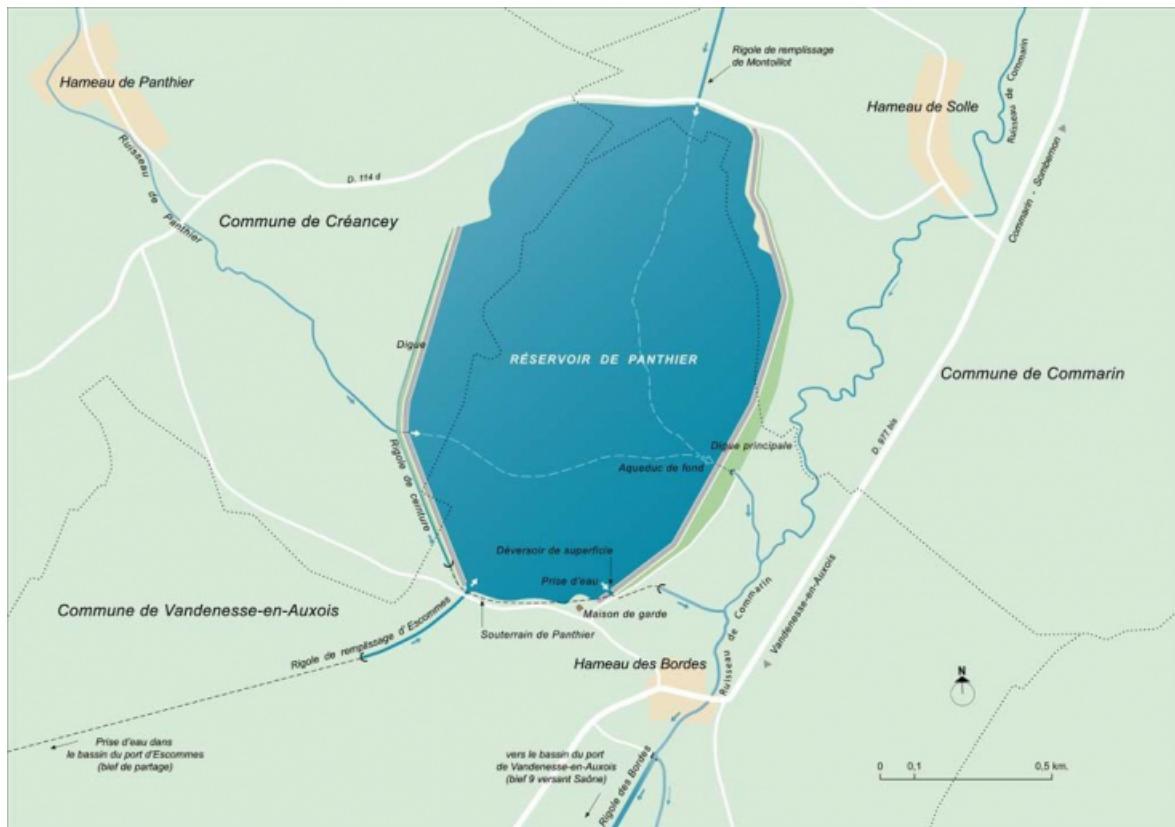
N° de l'illustration : 20132100089NUDA

Plan schématique du réservoir.

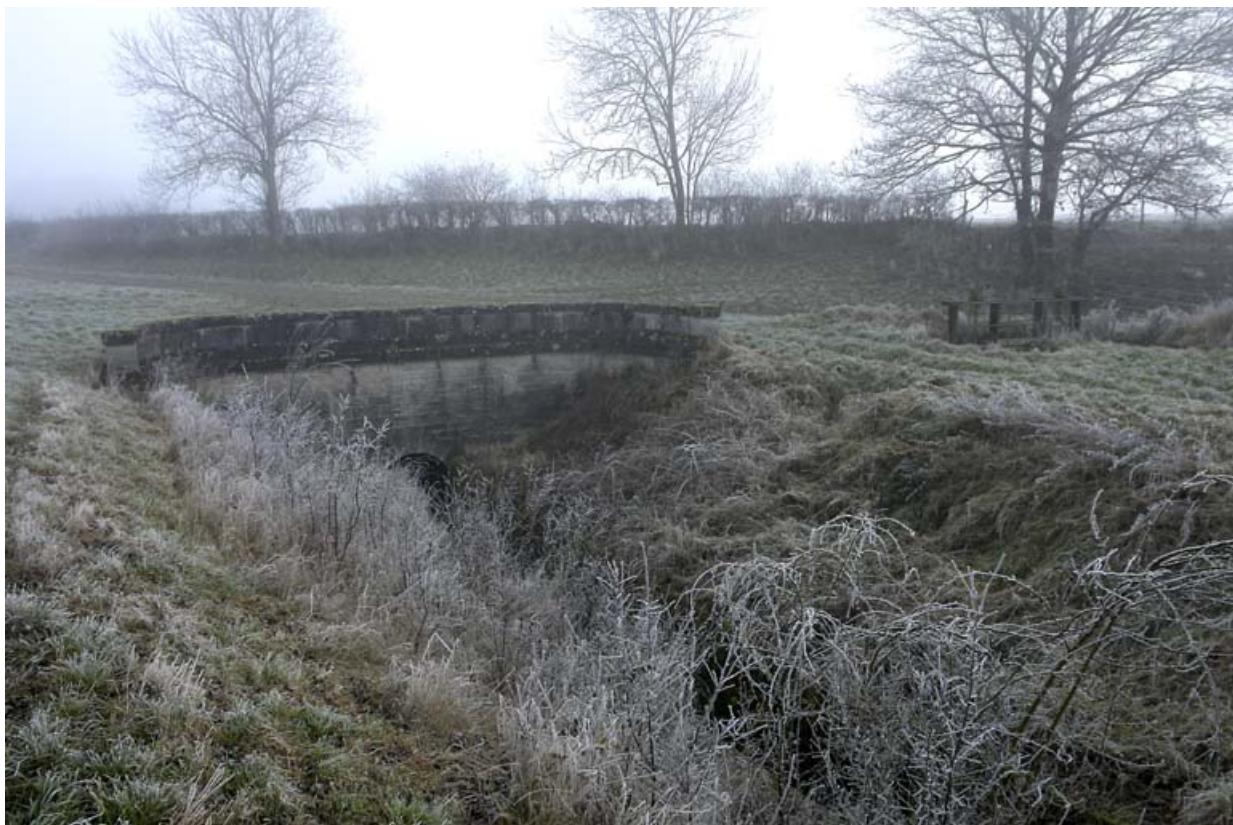
N° de l'illustration : 20082105440NUC2A

Sortie de l'aqueduc.

Rigole de remplissage alimentant le réservoir de Panthier au sud. Elle prend sa source au niveau du bief de partage, plus précisément sur la rive gauche du bassin de Crêancey. Captées par plusieurs vannes, les eaux empruntent un souterrain longeant la rive gauche des biefs 1 et 2 du versant Saône, avant de ressortir en aval du site d'écluse 02, au moyen d'un aqueduc-siphon. La rigole poursuit son chemin à découvert avant d'emprunter à nouveau un long souterrain.

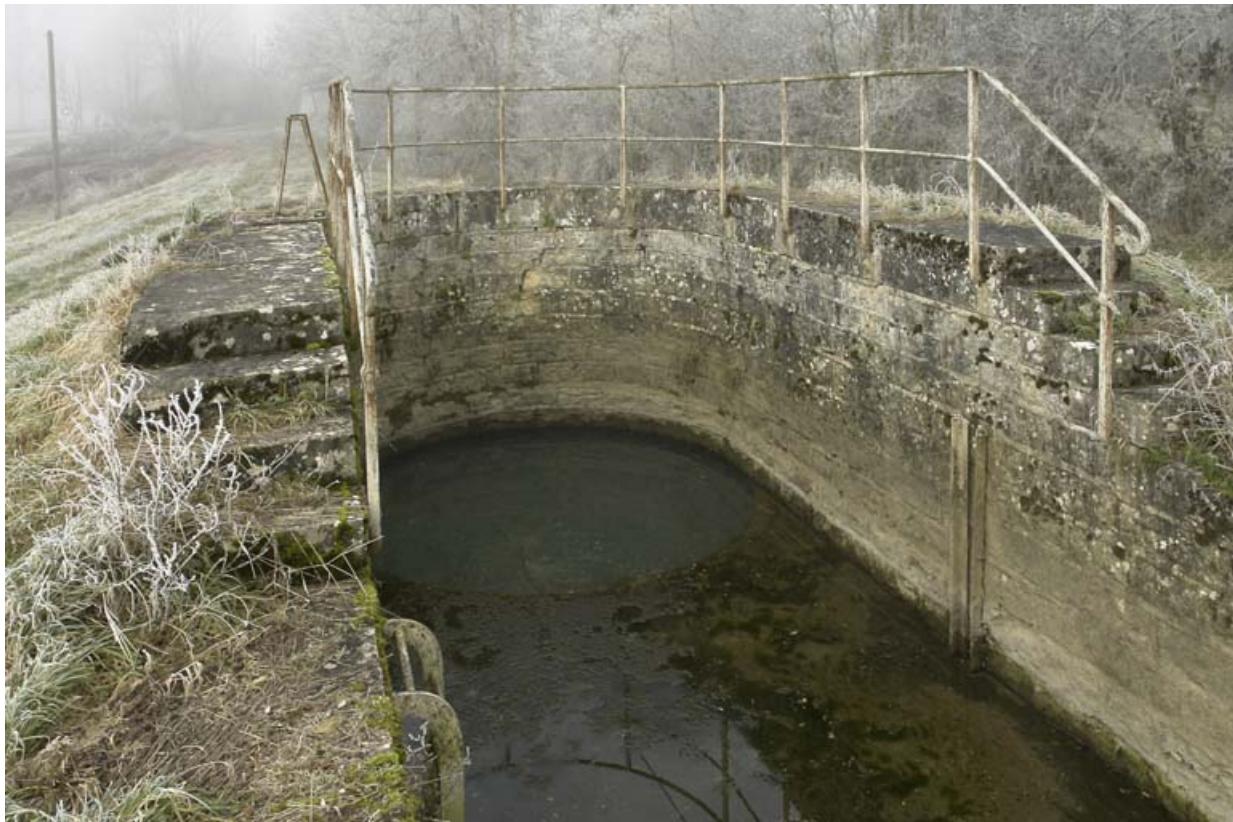
N° de l'illustration : 20082105439NUC2A

Entrée en siphon dans l'aqueduc parallèle au bief n° 3 et n° 2, versant Saône.
