## ÉGLISE PAROISSIALE SAINT-PIERRE

Bourgogne-Franche-Comté, Côte-d'Or  
Pommard

Dossier IA21004603 réalisé en 2011

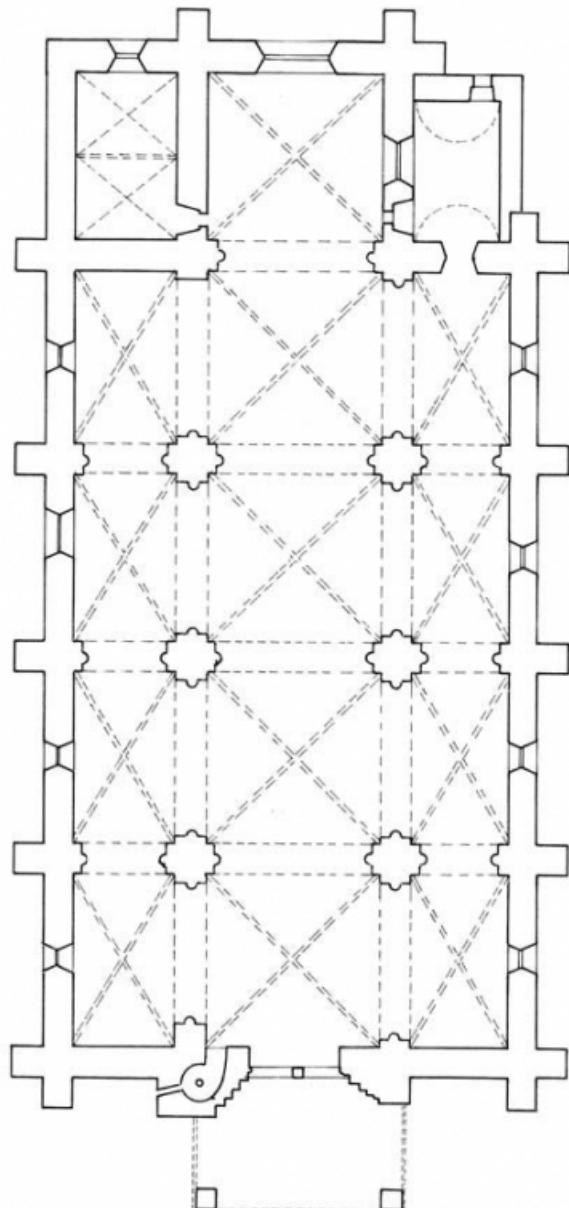
N° de l'illustration : 20122100338A2YY

**Plan de l'ancienne église.**

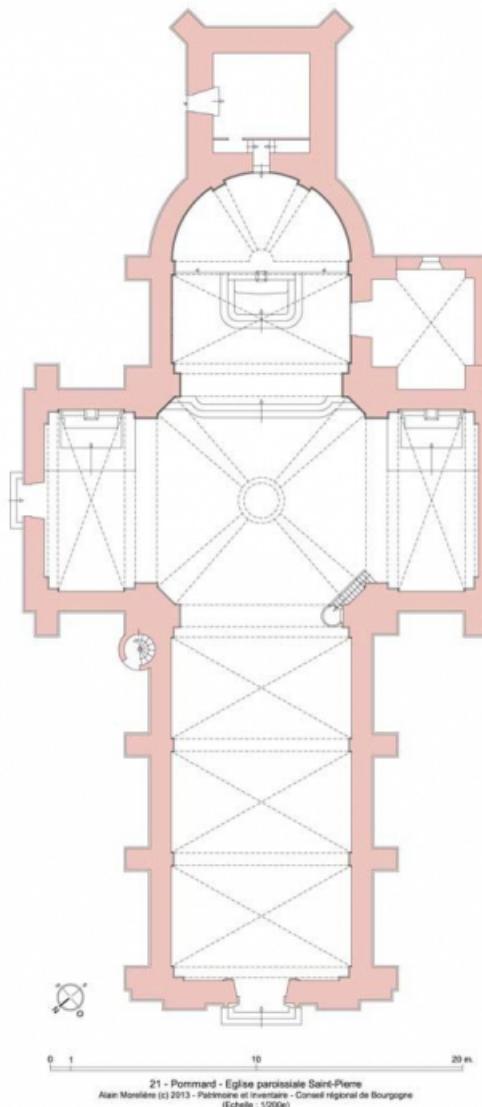
N° de l'illustration : 20132100059NUDA

**Plan schématique de l'église.**

Edifice construit en moellon enduit, exceptés la façade et le niveau de la chambre des cloches en pierre de taille. L'église se compose d'une nef à trois travées, d'un transept et d'un chœur prolongé par une abside semi-circulaire ; la sacristie est dans l'angle formé par le bras droit du transept et le chœur. La nef, les bras du transept et la travée du chœur sont couverts de voûtes d'arêtes à doubleaux reposant sur un entablement que supportent des pilastres ; la croisée du transept est couverte d'une voûte d'arêtes à huit quartiers en alternance grands et petits ; l'abside est voûtée d'un cul-de-four à doubleaux rayonnants. Les fenêtres des bras du transept sont en arc segmentaire, les autres en plein-cintre et les portes rectangulaires. La façade, ornée d'une table saillante, est couronnée d'un fronton. L'édifice est épaulé par des contreforts à chaperon en pierre de taille.

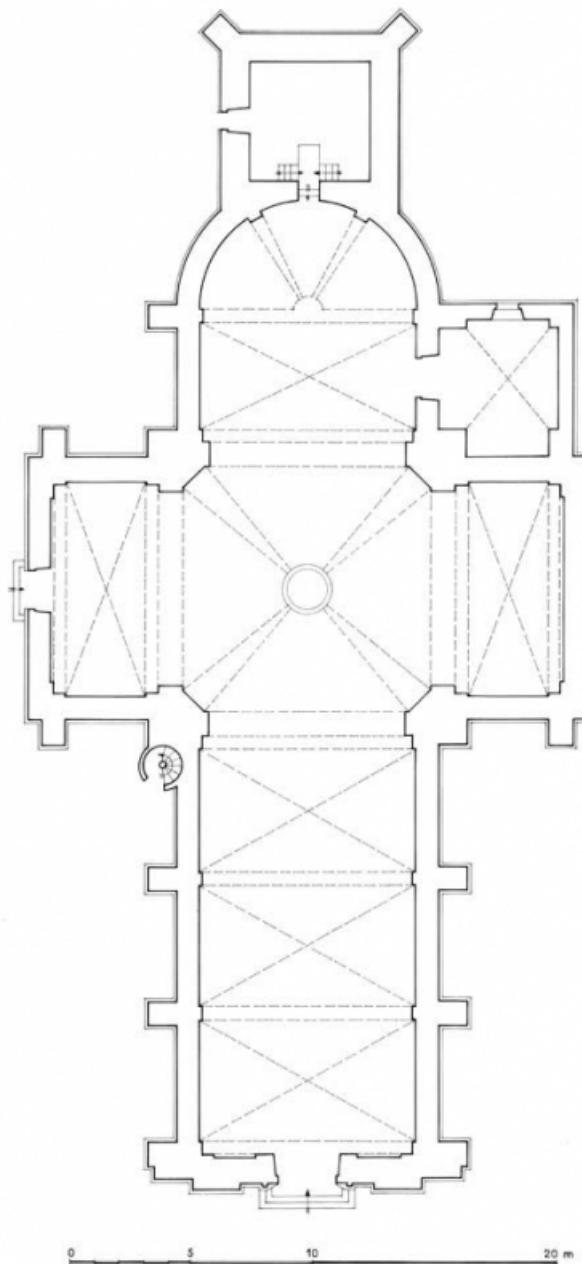
N° de l'illustration : 20122100334A2YY

**Plan.**

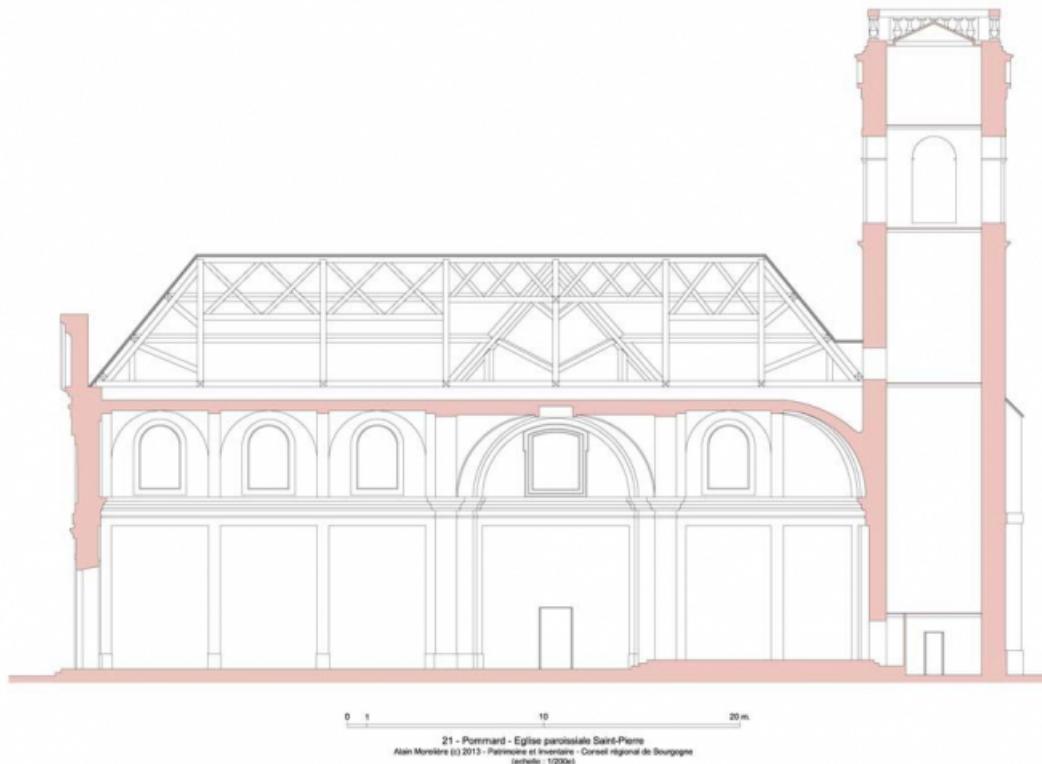
N° de l'illustration : 20132100061NUDA

**Coupe longitudinale schématique de l'église.**

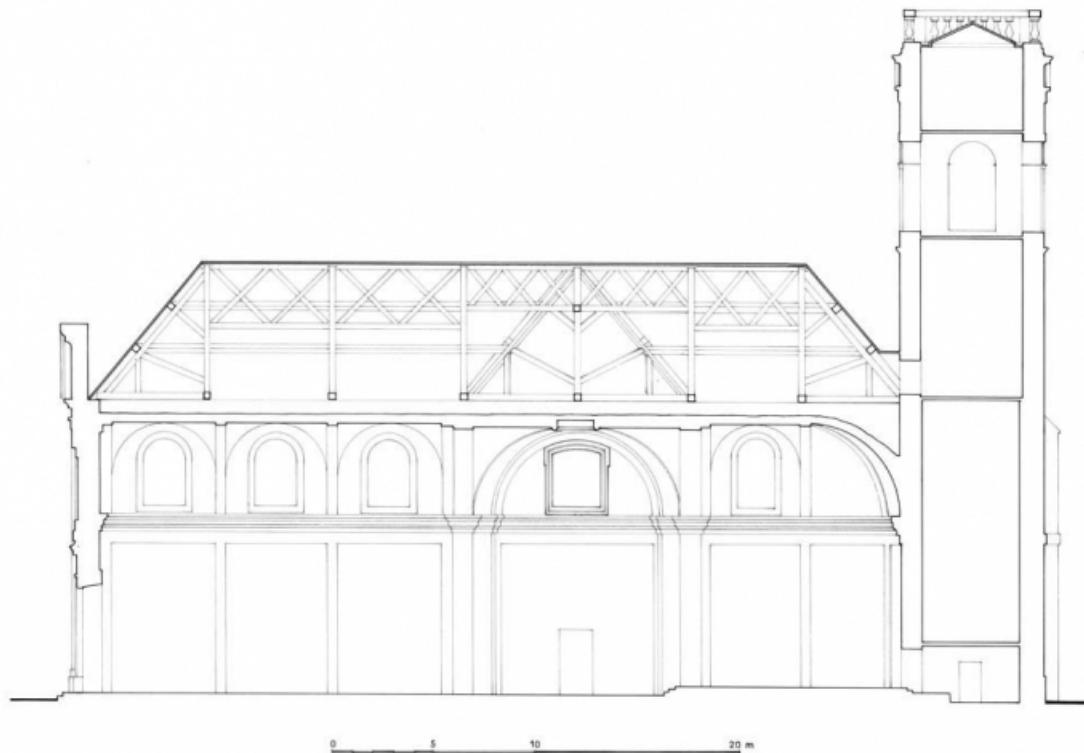
N° de l'illustration : 20122100335A2YY

**Coupe longitudinale.**  
21, Pommard Métairie

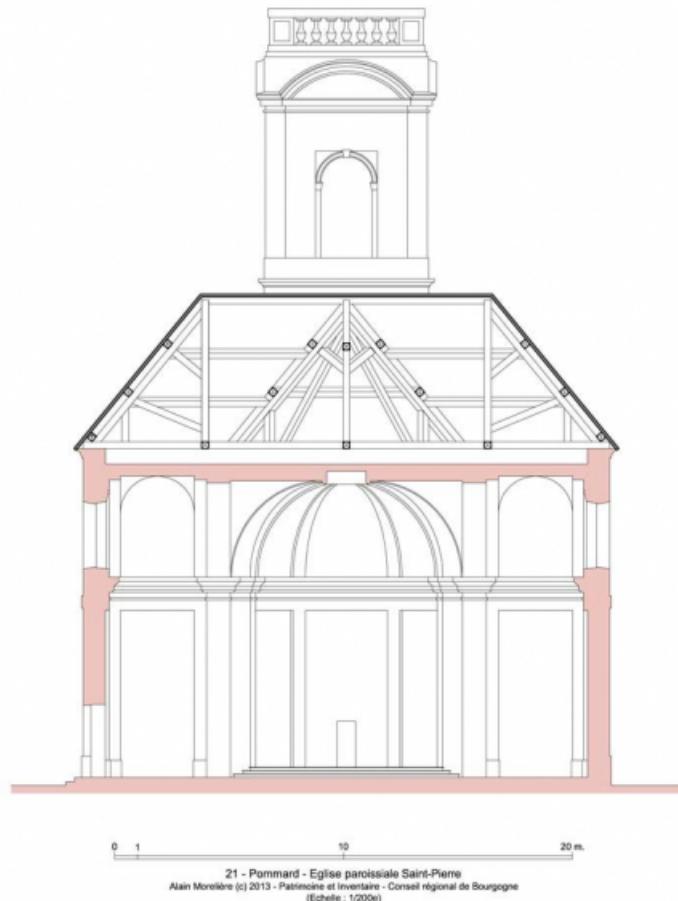
N° de l'illustration : 20132100063NUDA

**Coupe transversale schématique de l'église.**

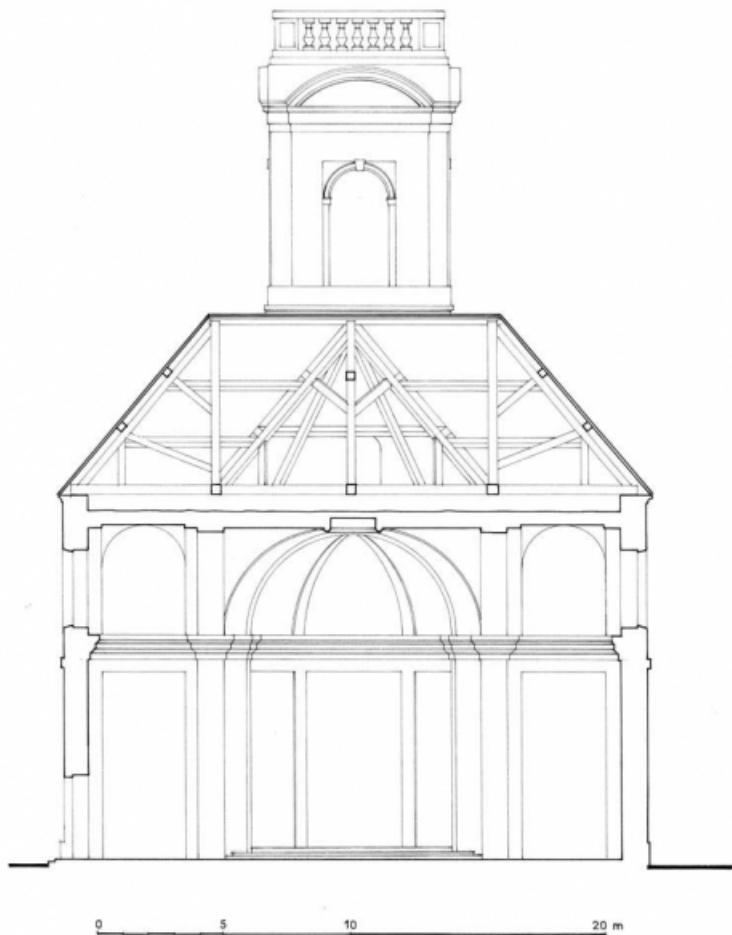
N° de l'illustration : 20122100336A2YY

**Coupe transversale.**

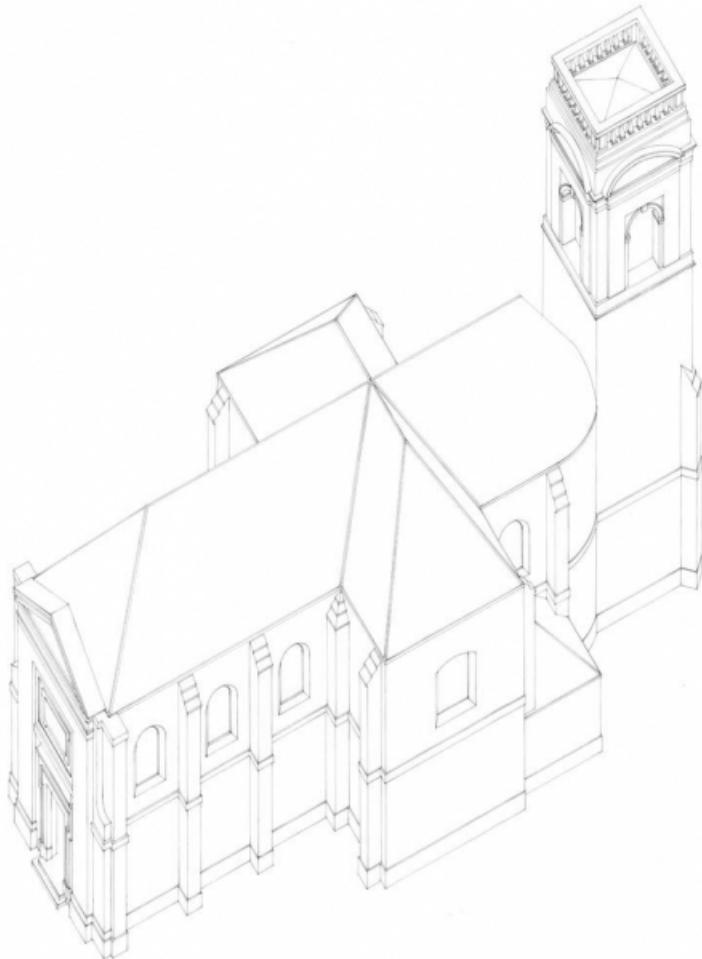
N° de l'illustration : 20122100337A2YY

**Vue axonométrique.**

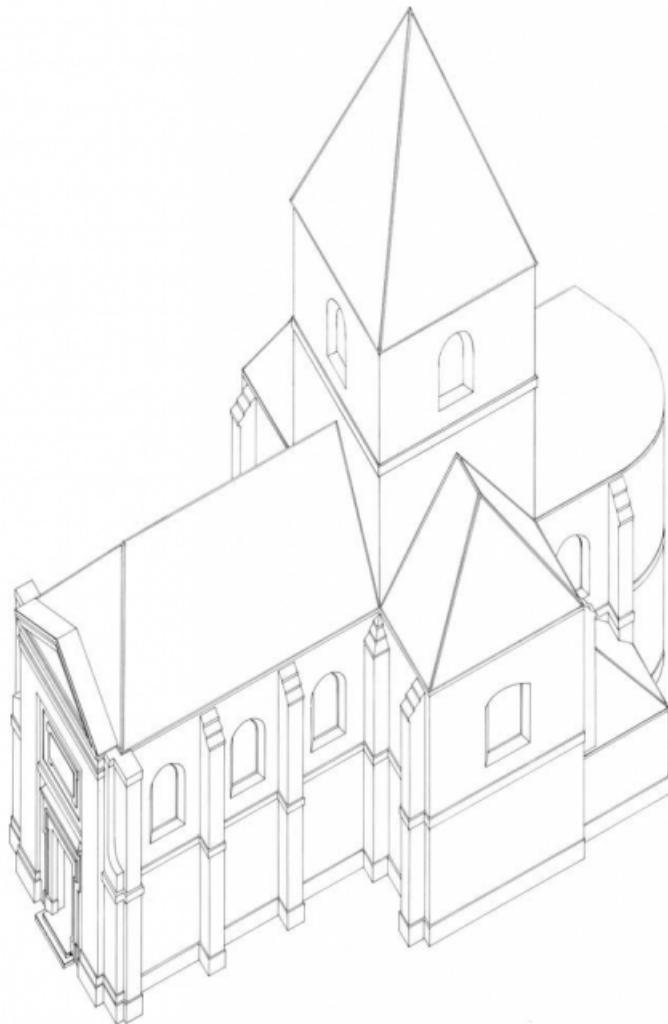
N° de l'illustration : 20122100339A2YY

**Vue axonométrique de l'édifice avec le clocher à la croisée du transept, reconstitution.  
21, Pommard Métairie**

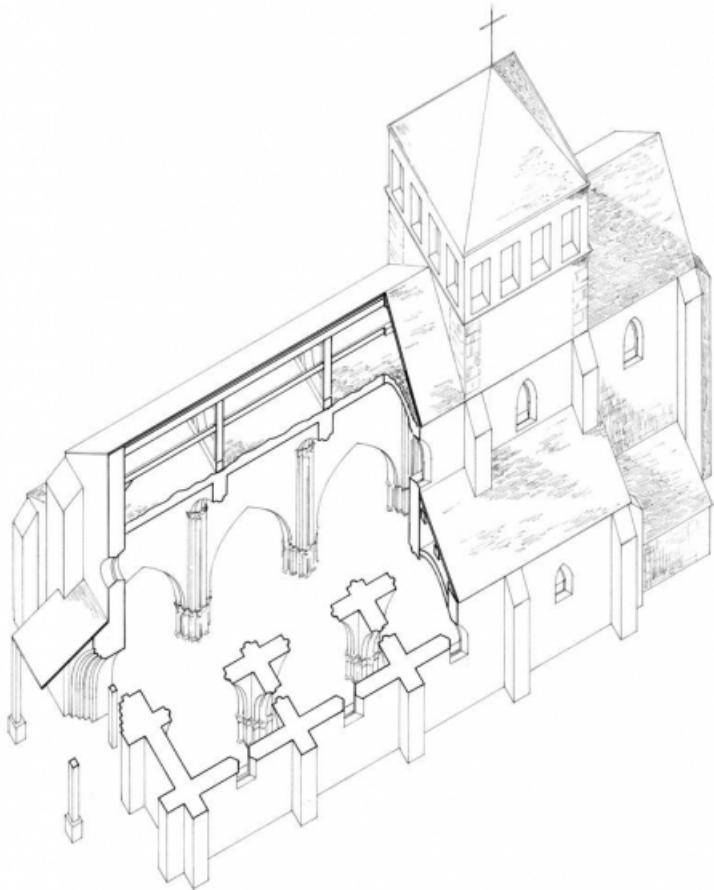
N° de l'illustration : 20122100341A2YY

**Coupe axonométrique de l'ancienne église, reconstitution.**

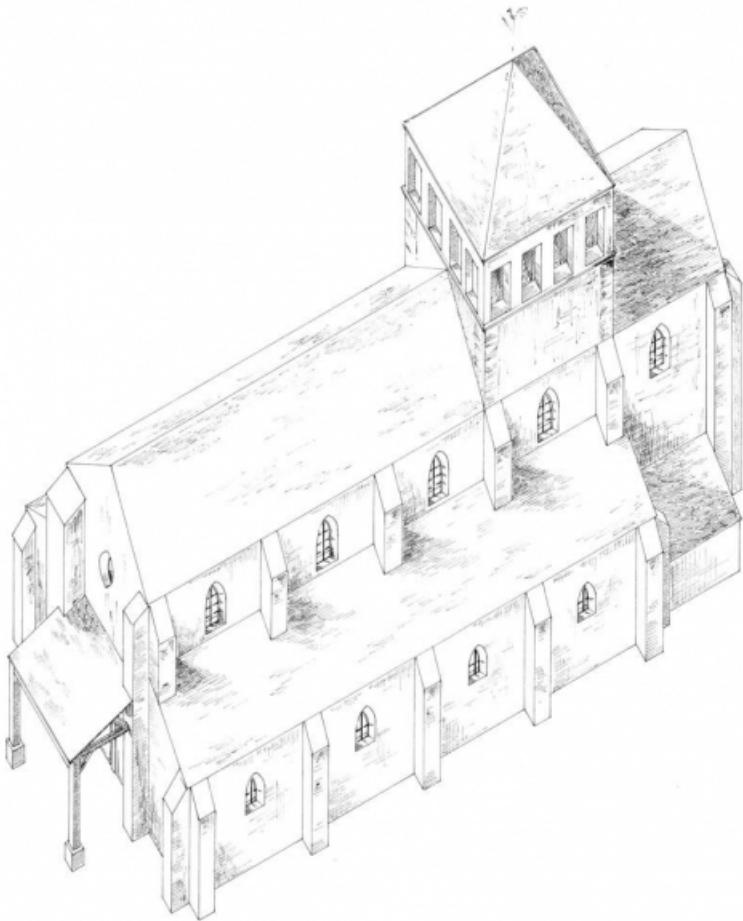
N° de l'illustration : 20122100340A2YY

**Vue axonométrique de l'ancienne église, reconstitution.**

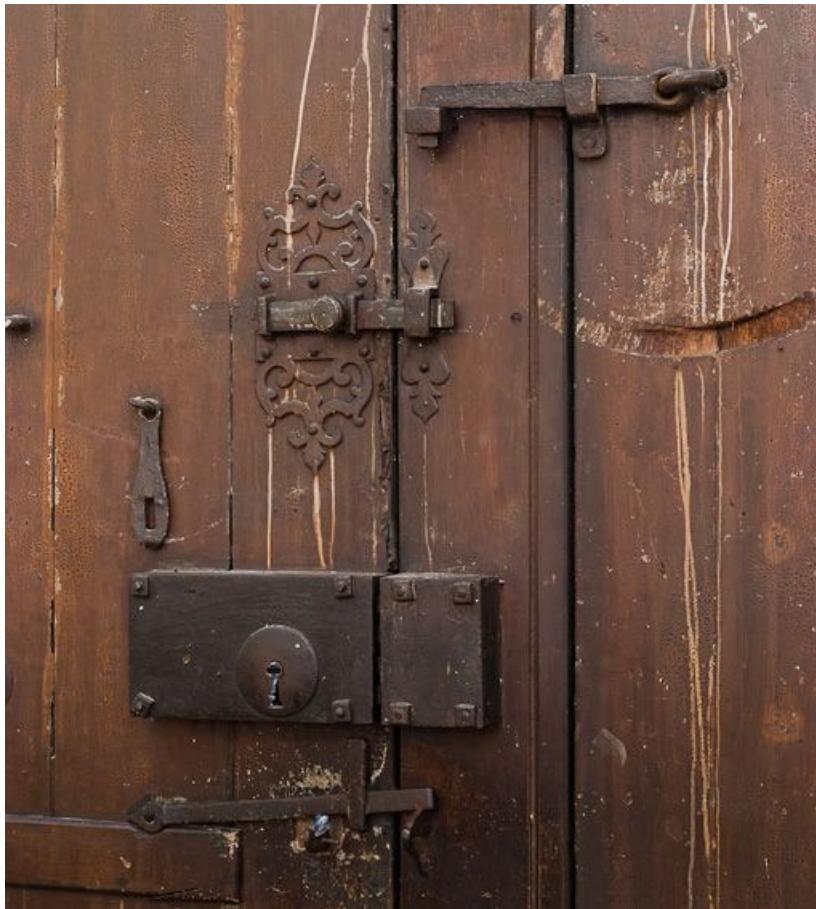
N° de l'illustration : 20112100508NUC2AQ

**Porte d'entrée principale : détail de la serrure.**

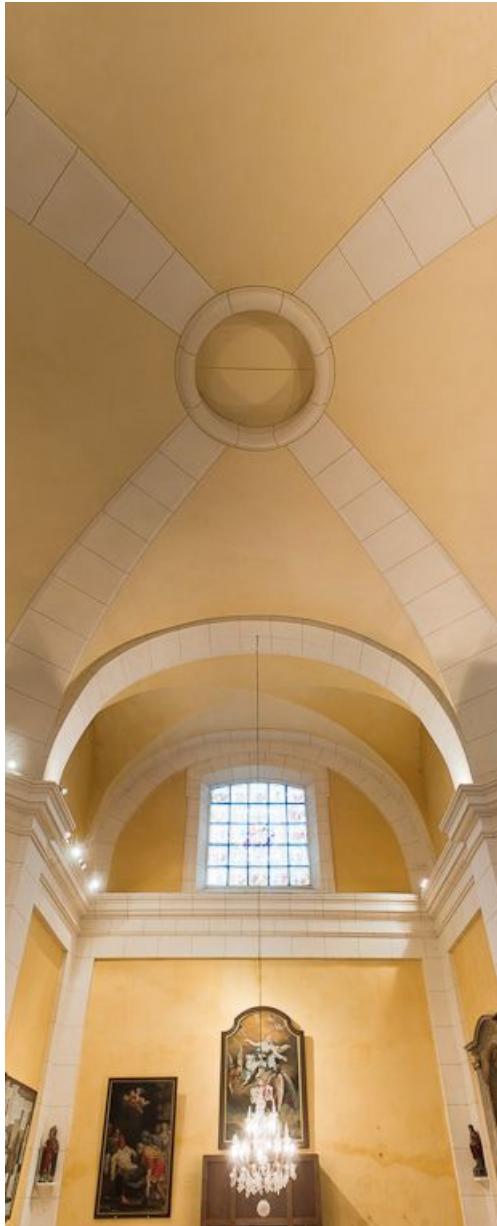
N° de l'illustration : 20112100476NUC4AQ

**Vue de la voûte de la croisée et du bras gauche du transept.**

**Couvrement** : voûte d'arêtes, cul-de-four

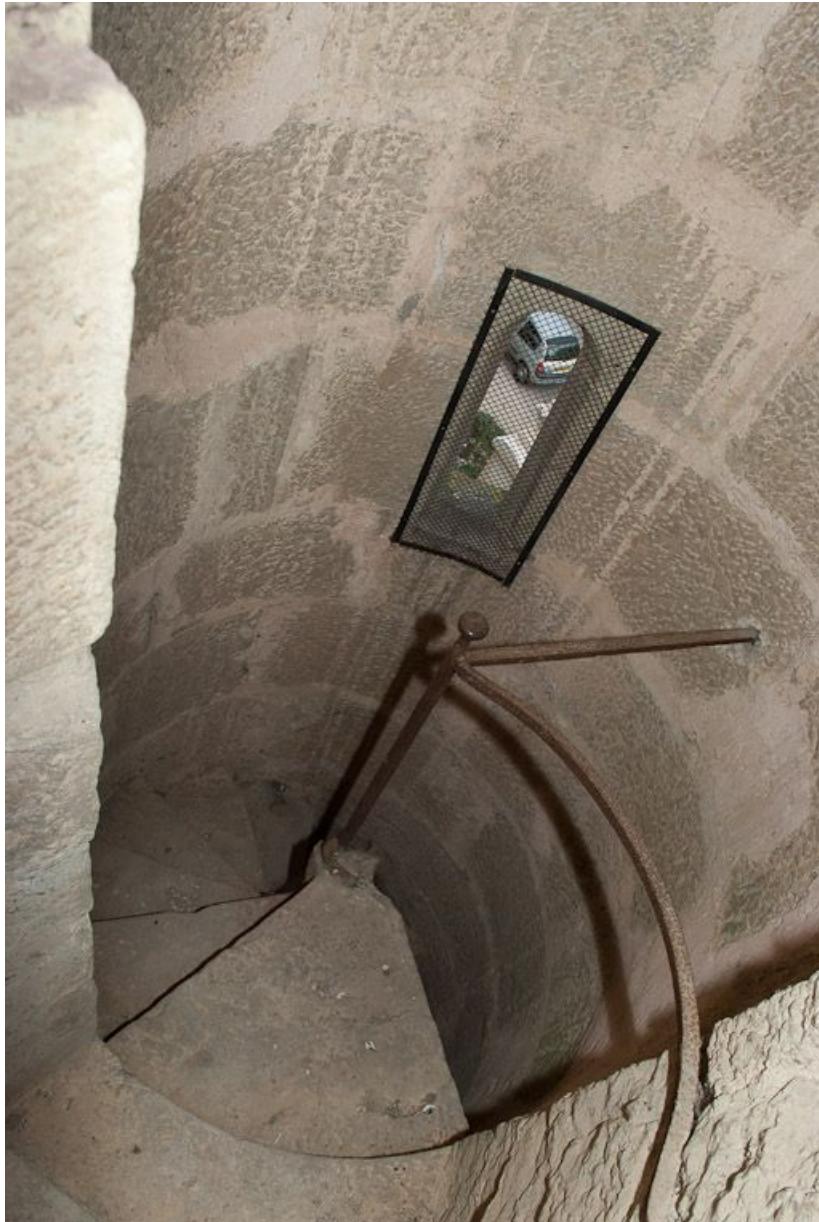
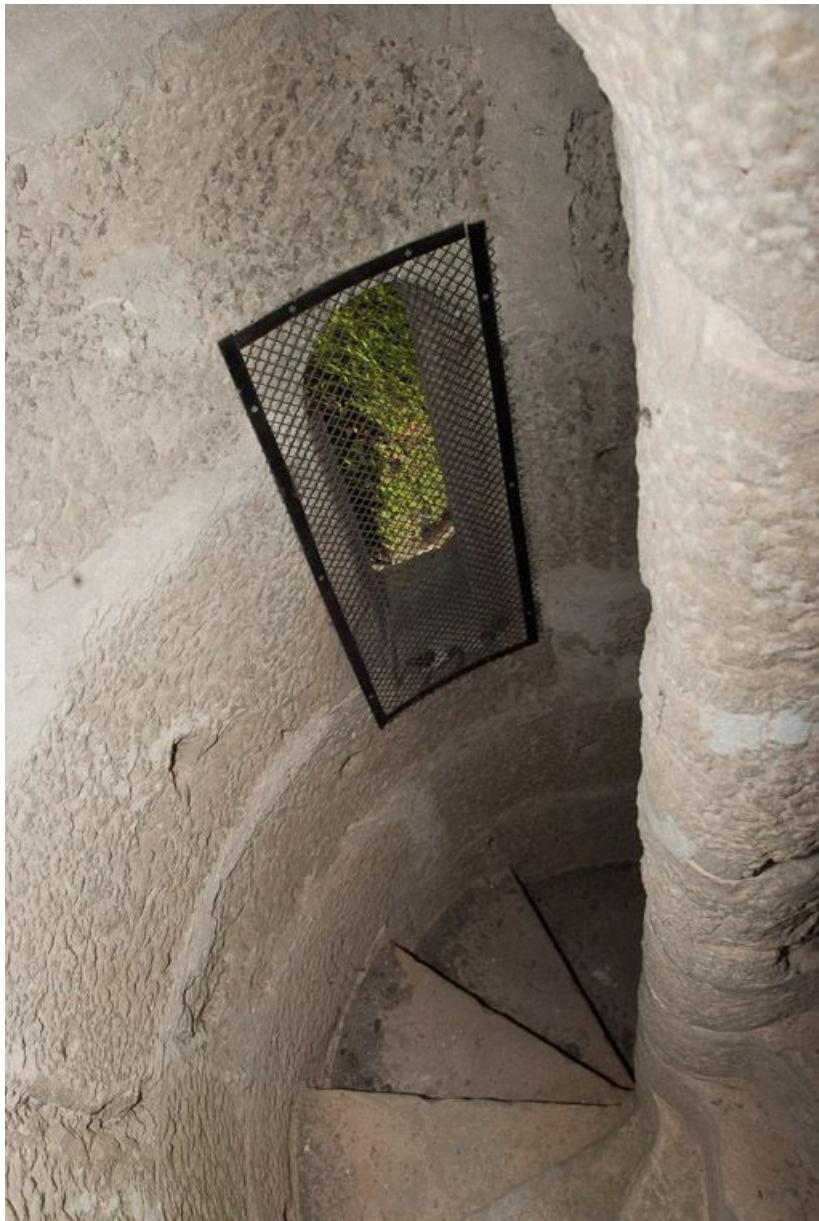
**Escalier en vis du comble.**

**Escaliers** : escalier demi-hors-œuvre, escalier en vis, en maçonnerie; escalier intérieur, escalier en vis avec jour, en charpente

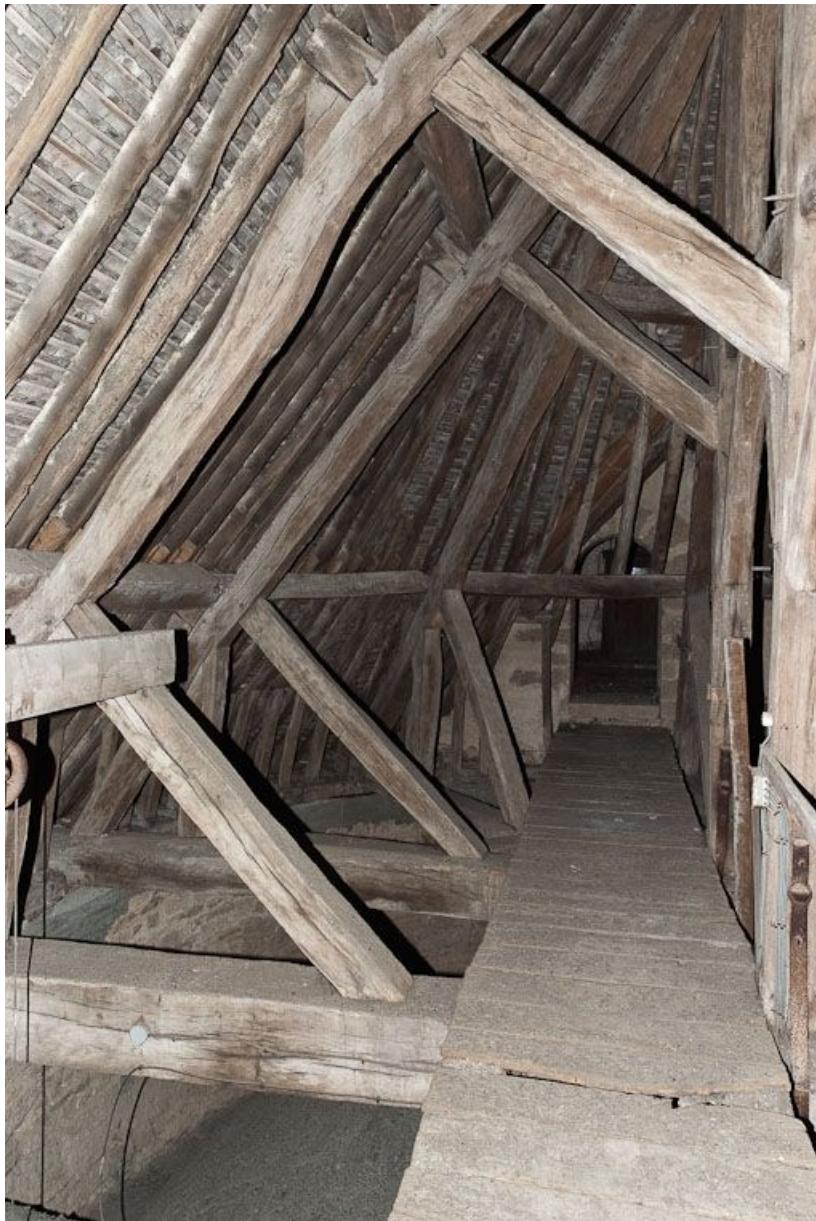
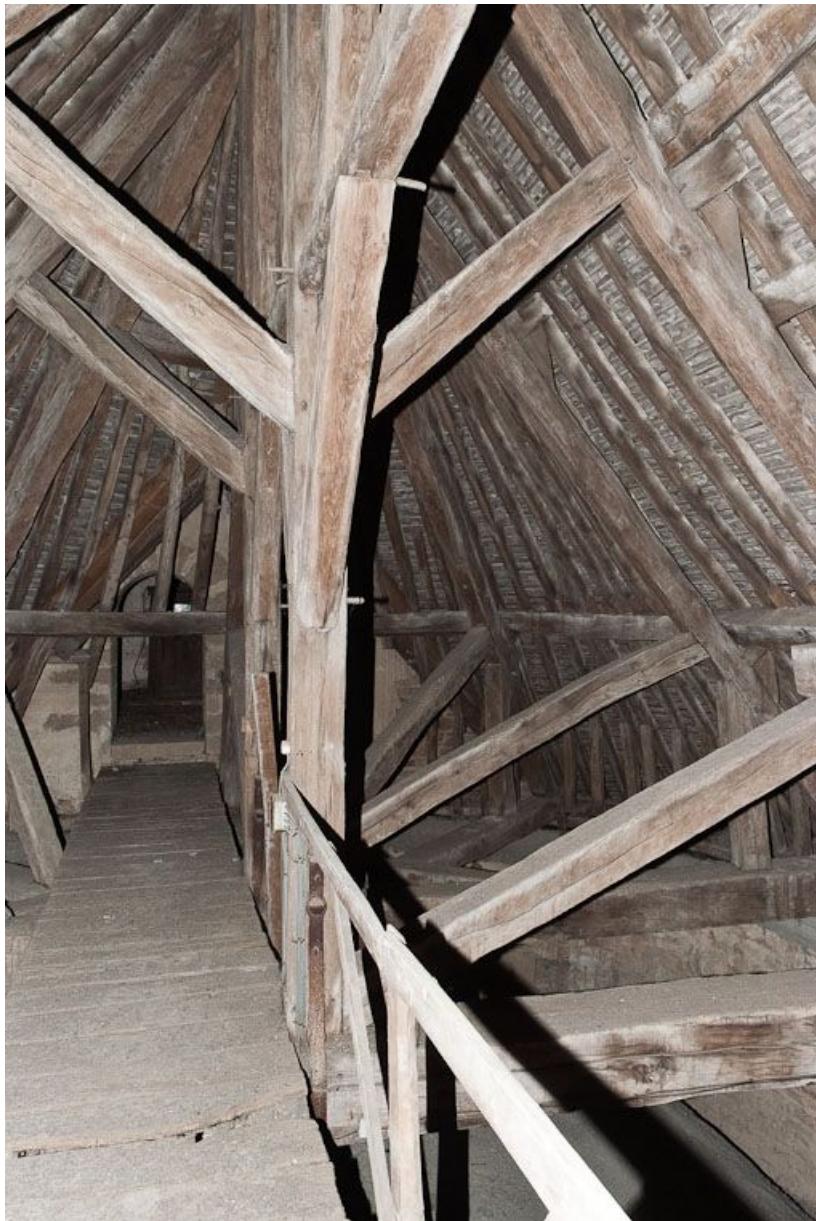
**Charpente du chœur.**

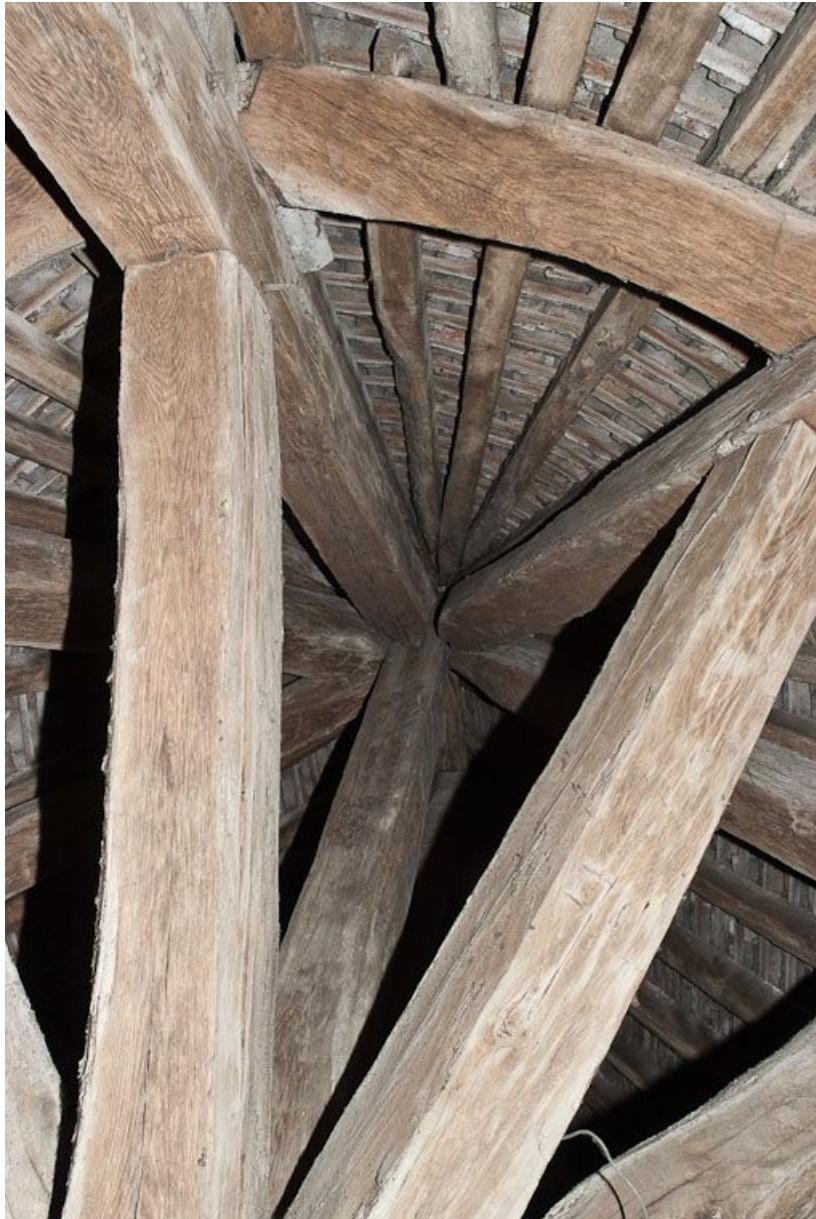
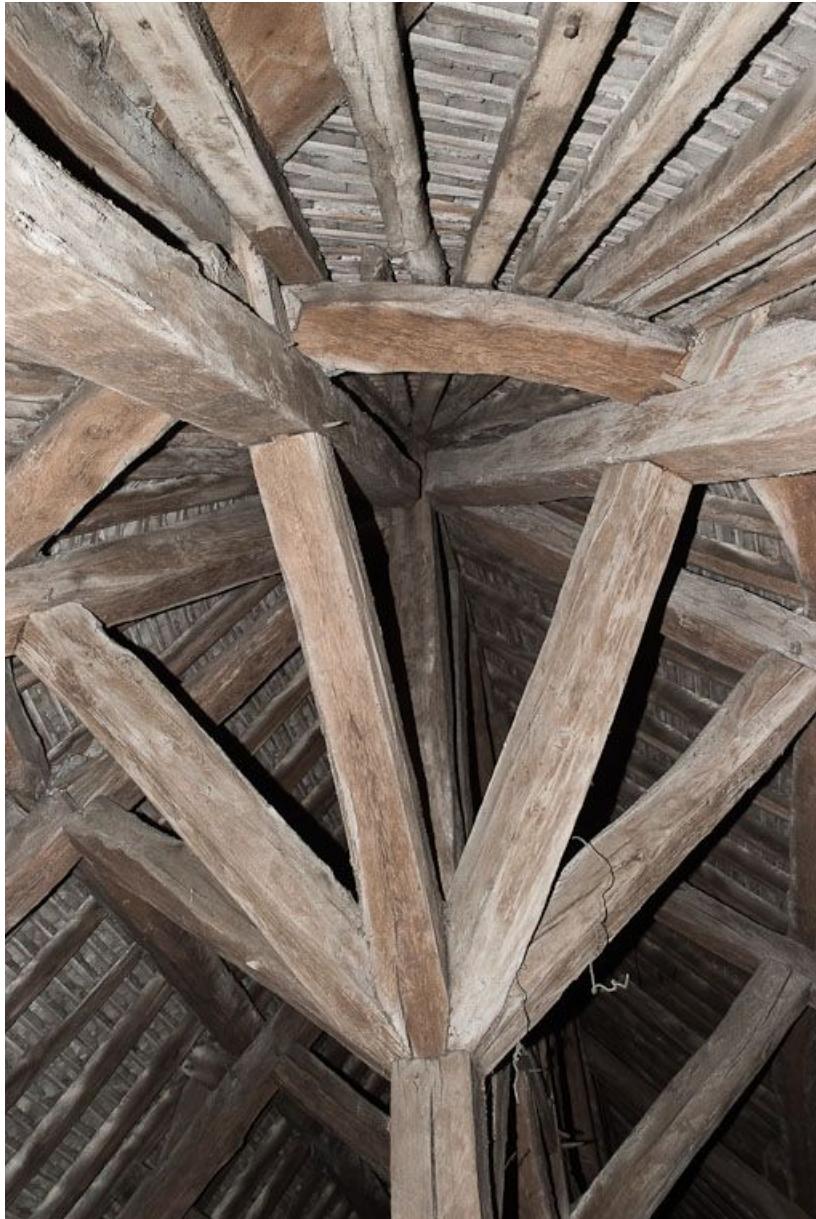
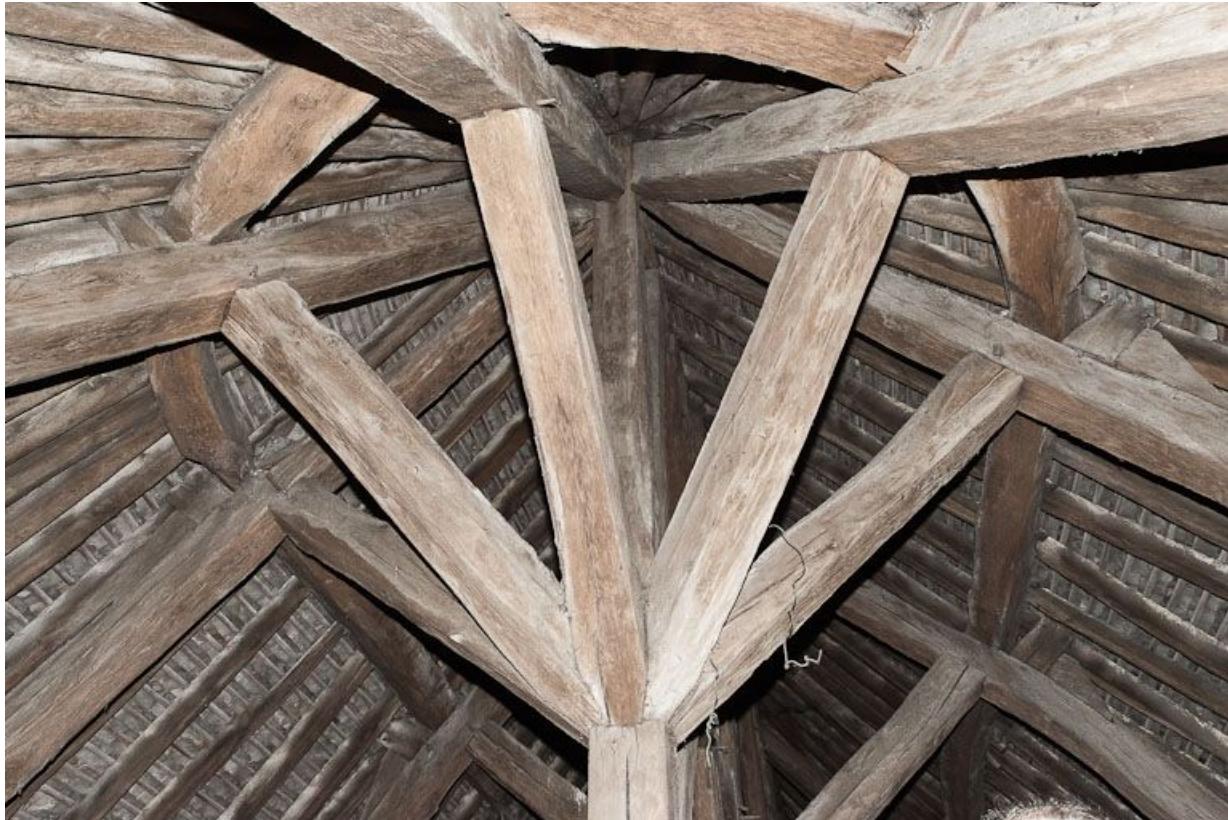
**Charpente de croupe de l'abside.**

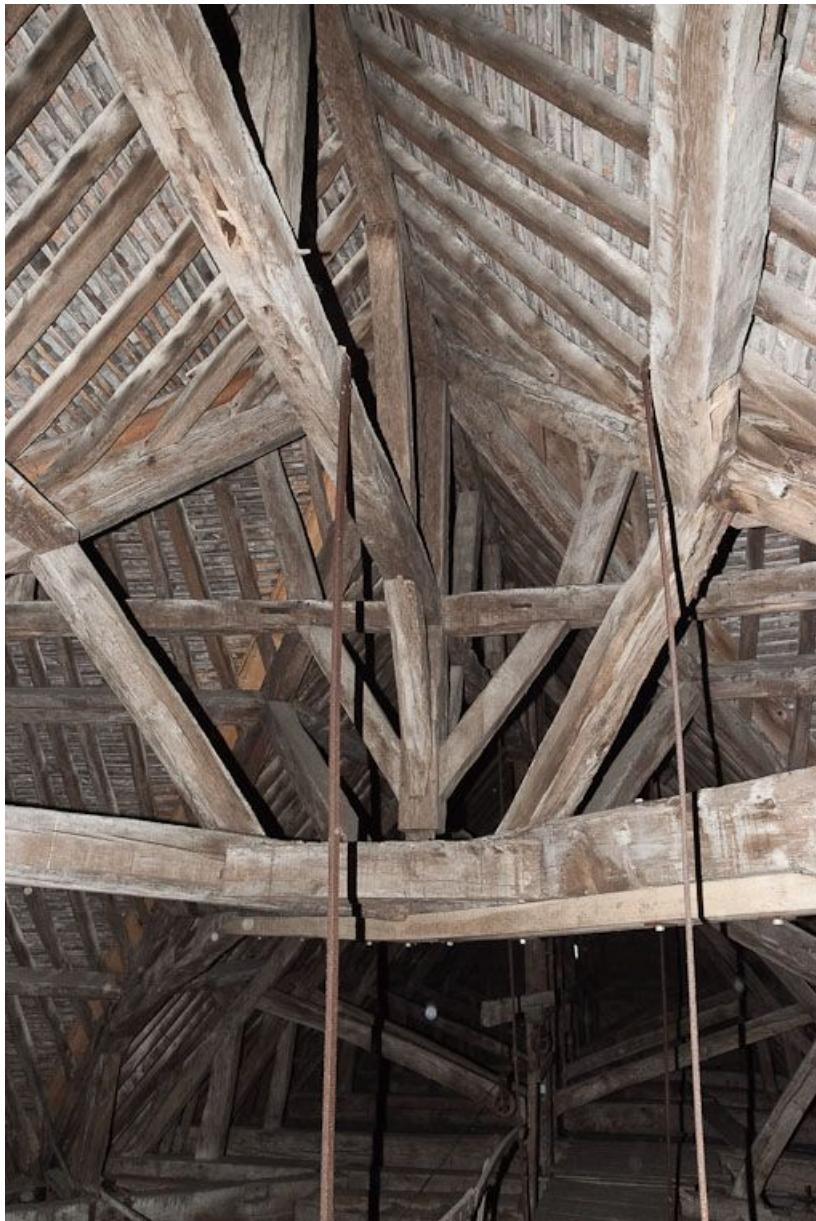
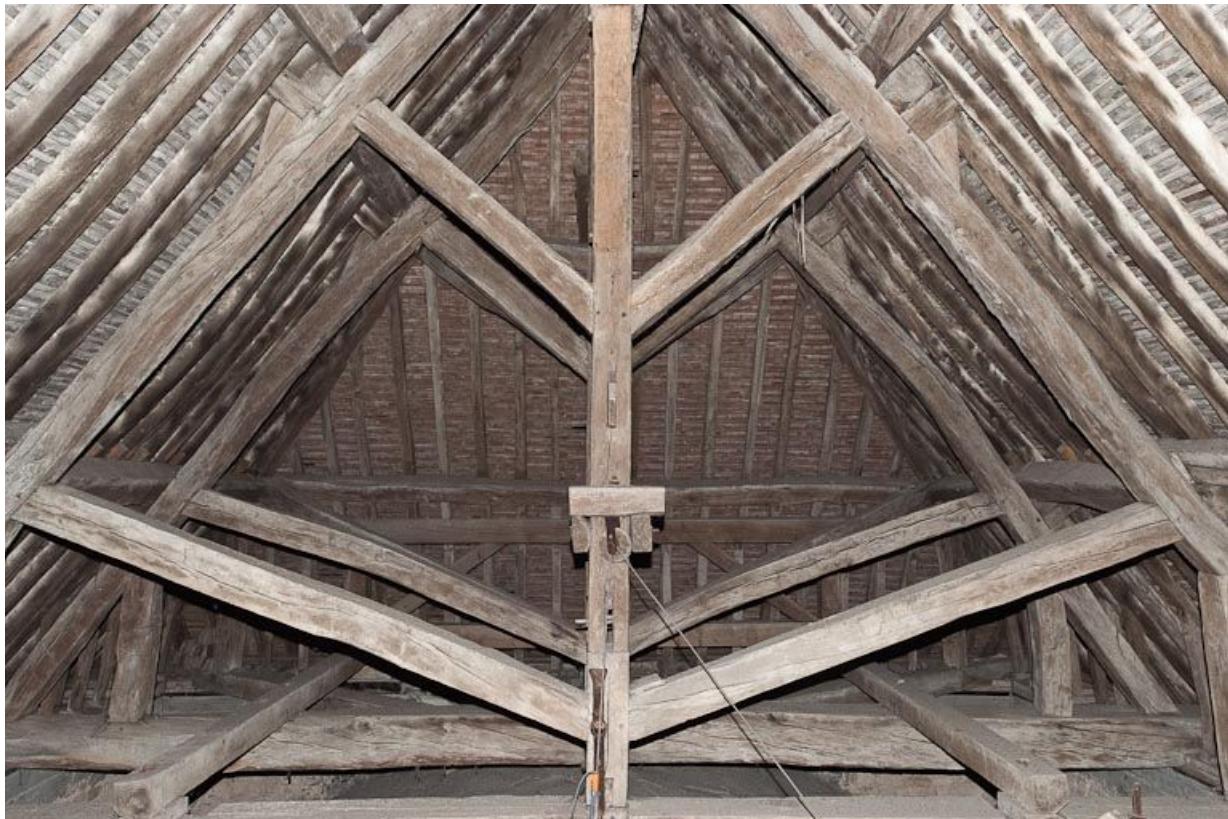
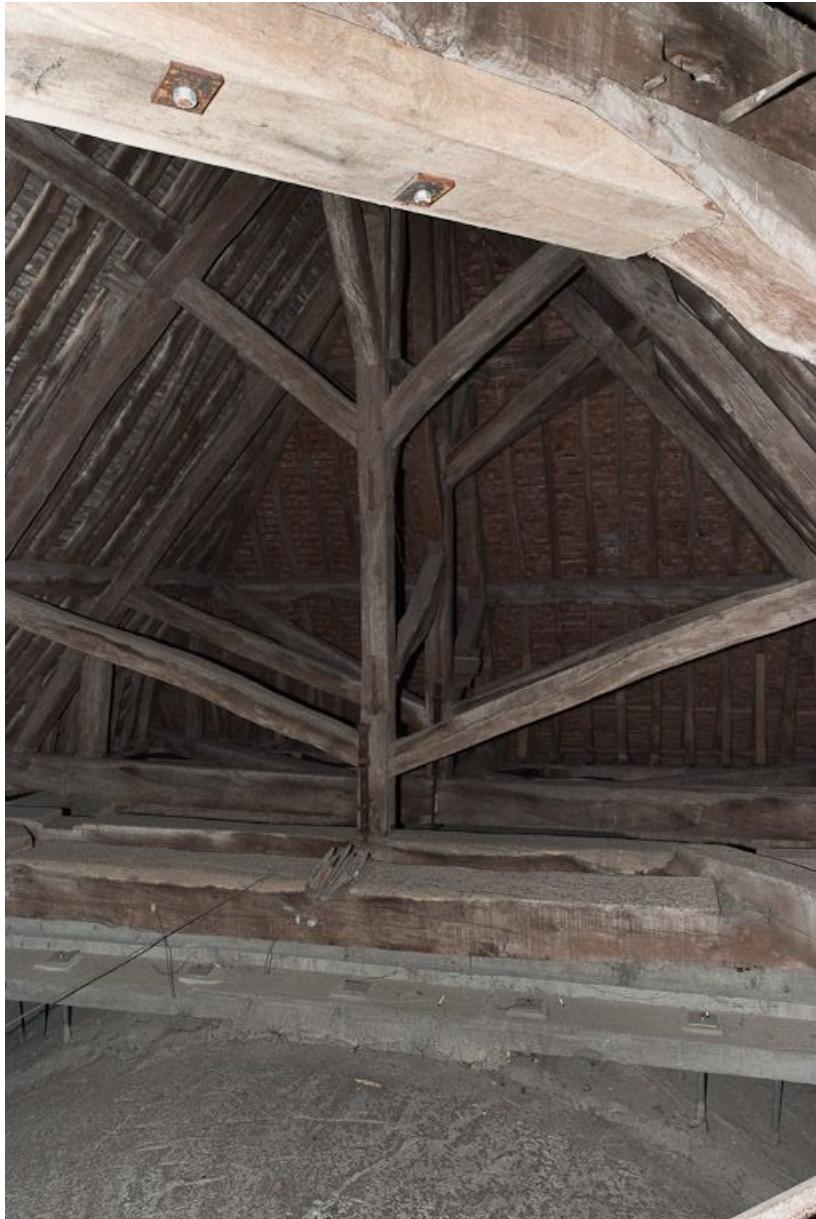
**Charpente de la croisée du transept.**

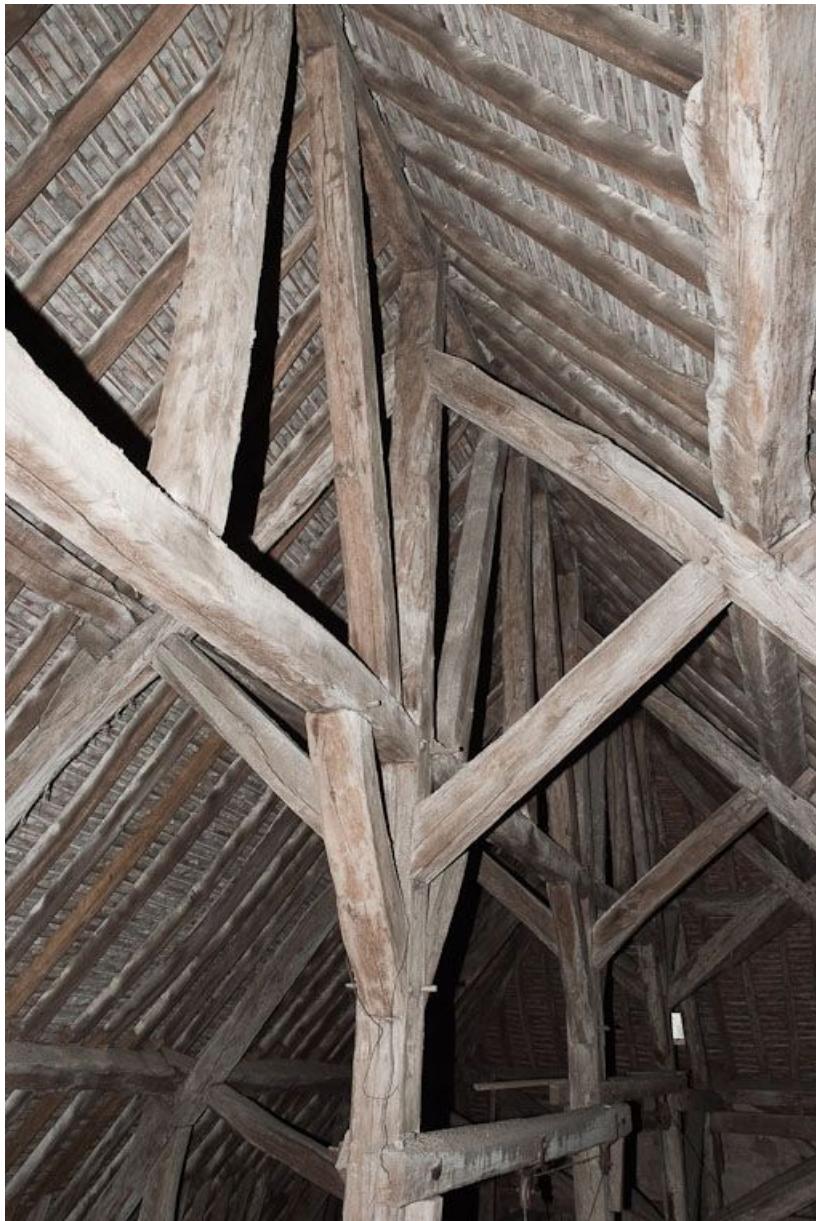
N° de l'illustration : 20112100486NUC2A

**Partie du comble vers la façade : fermes et contreventement.**

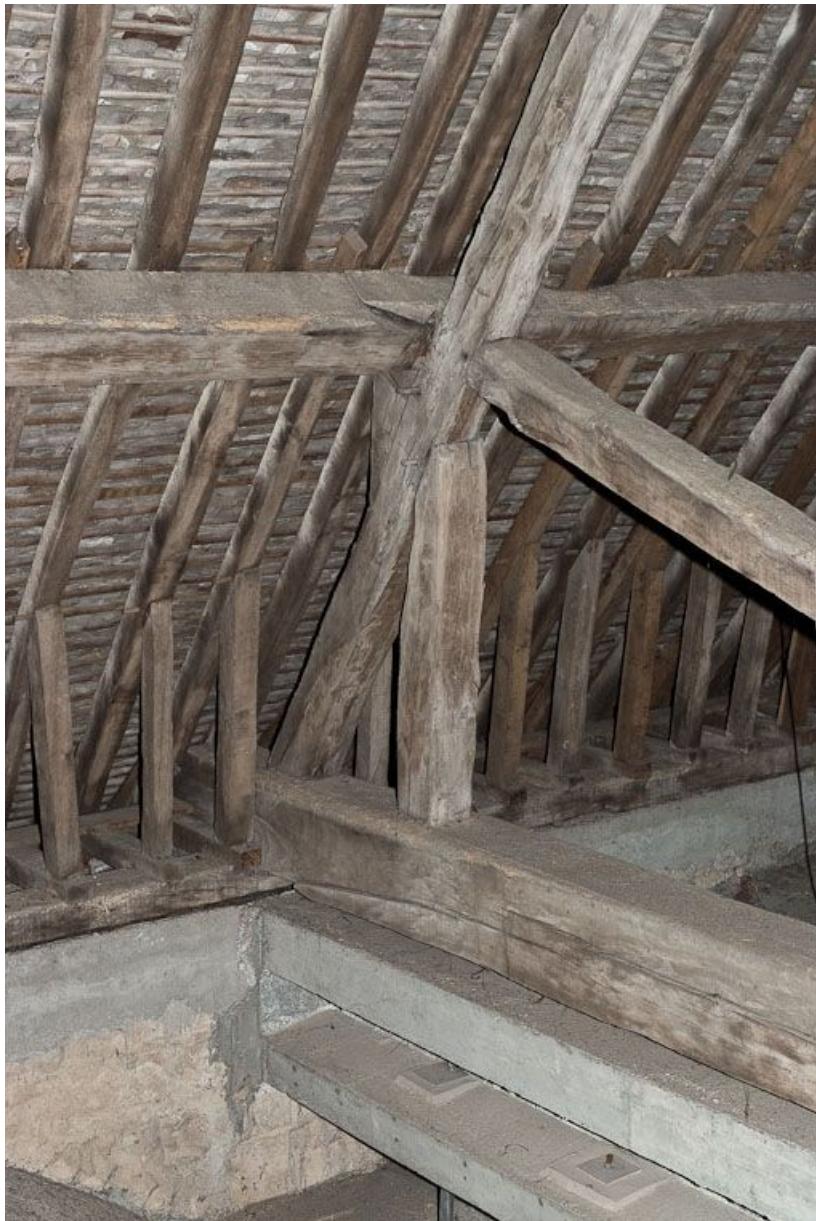
N° de l'illustration : 20112100487NUC2A

**Partie du comble vers la façade : détail d'une ferme et de la sablière.**

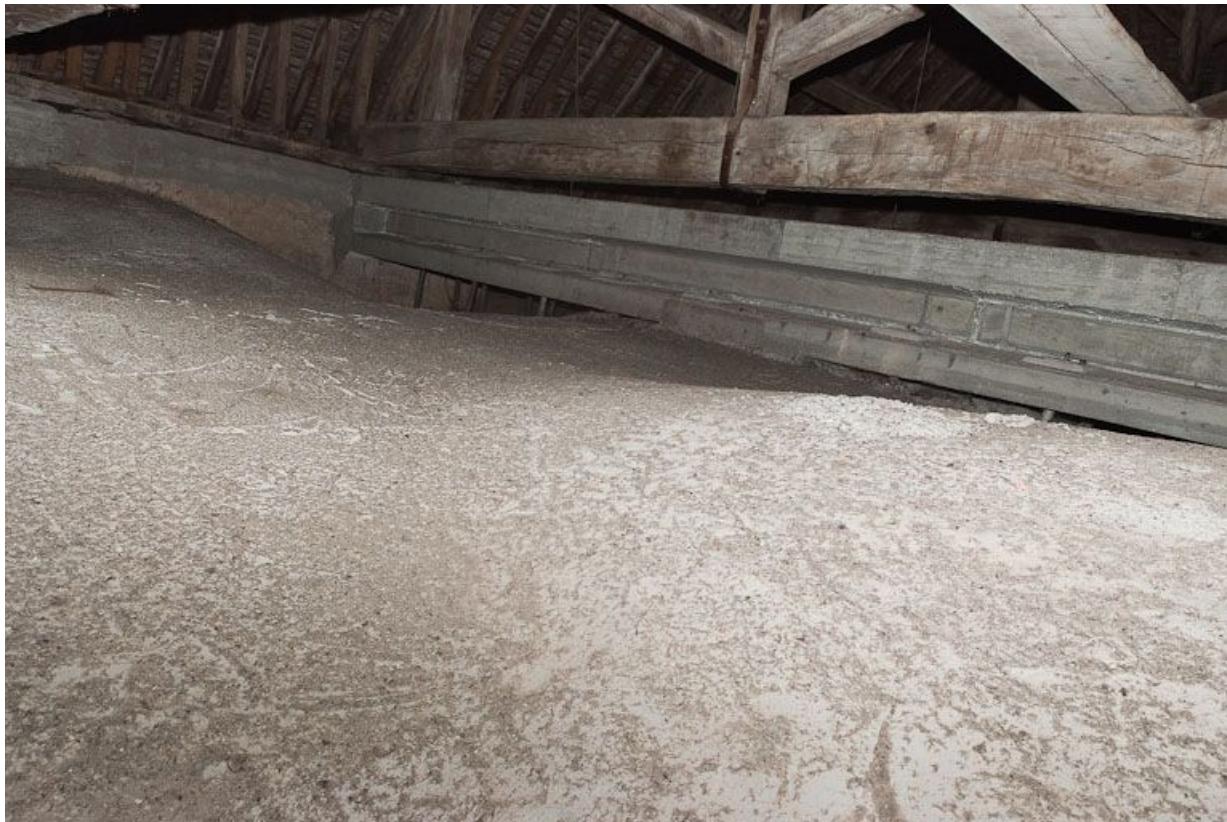
N° de l'illustration : 20112100484NUC2A

**Comble de la nef : voûte et sablière.**
