## ÉGLISE PAROISSIALE SAINT-PIERRE

Bourgogne-Franche-Comté, Côte-d'Or  
Pommard

Dossier IA21004603 réalisé en 2011

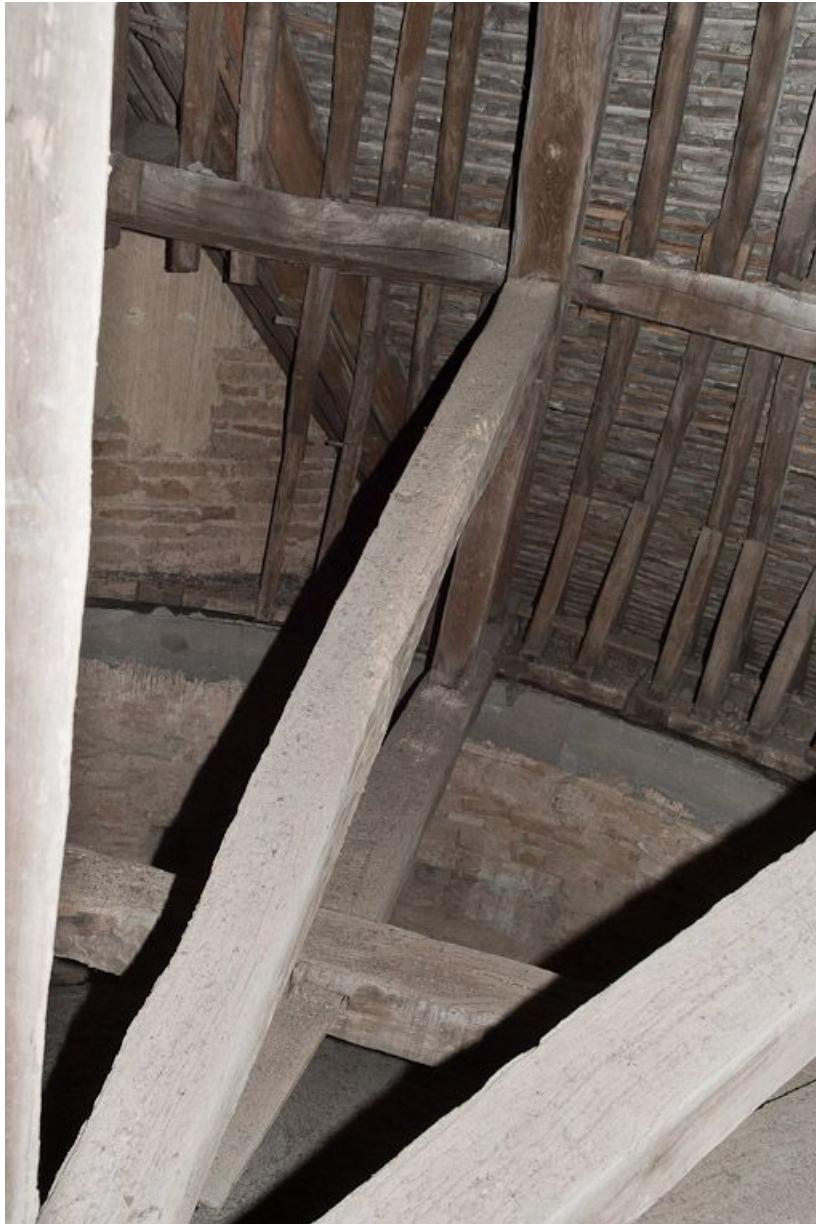
N° de l'illustration : 20112100497NUC2A

**Charpente de l'abside, partie gauche.**

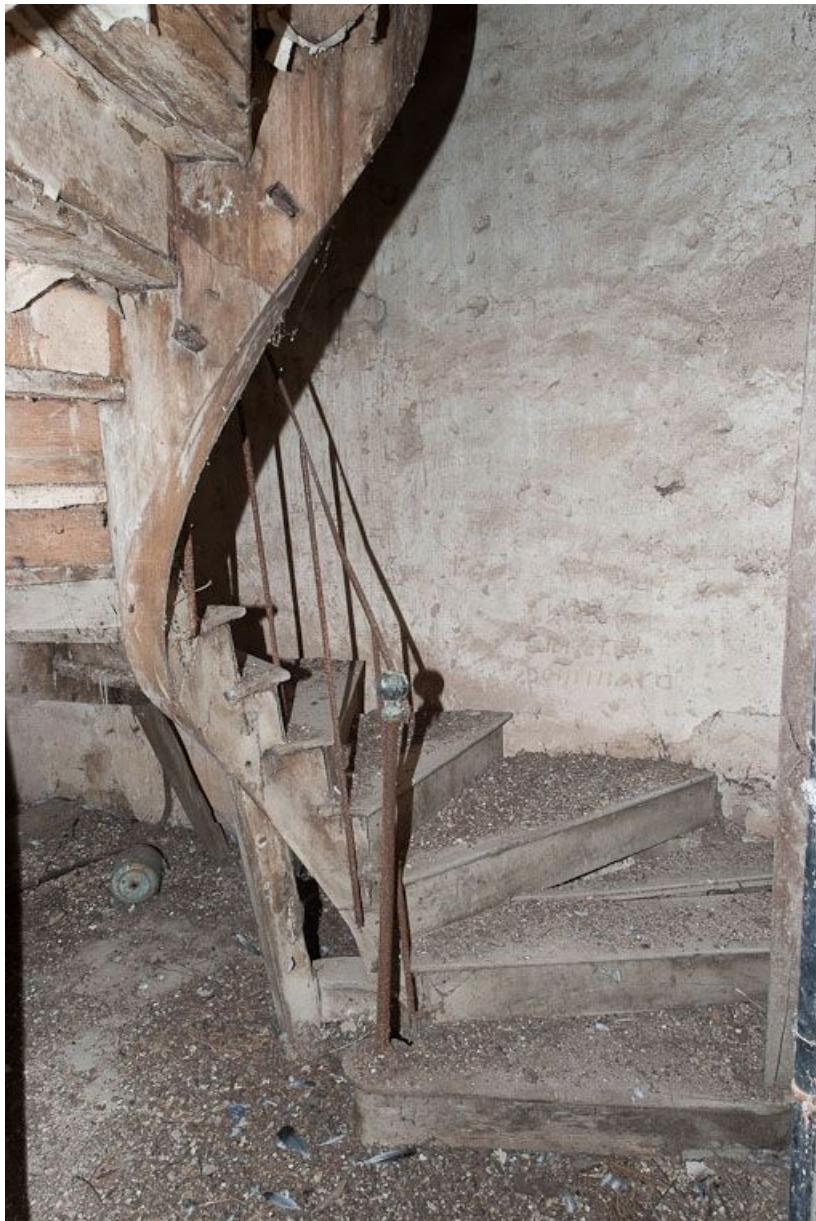
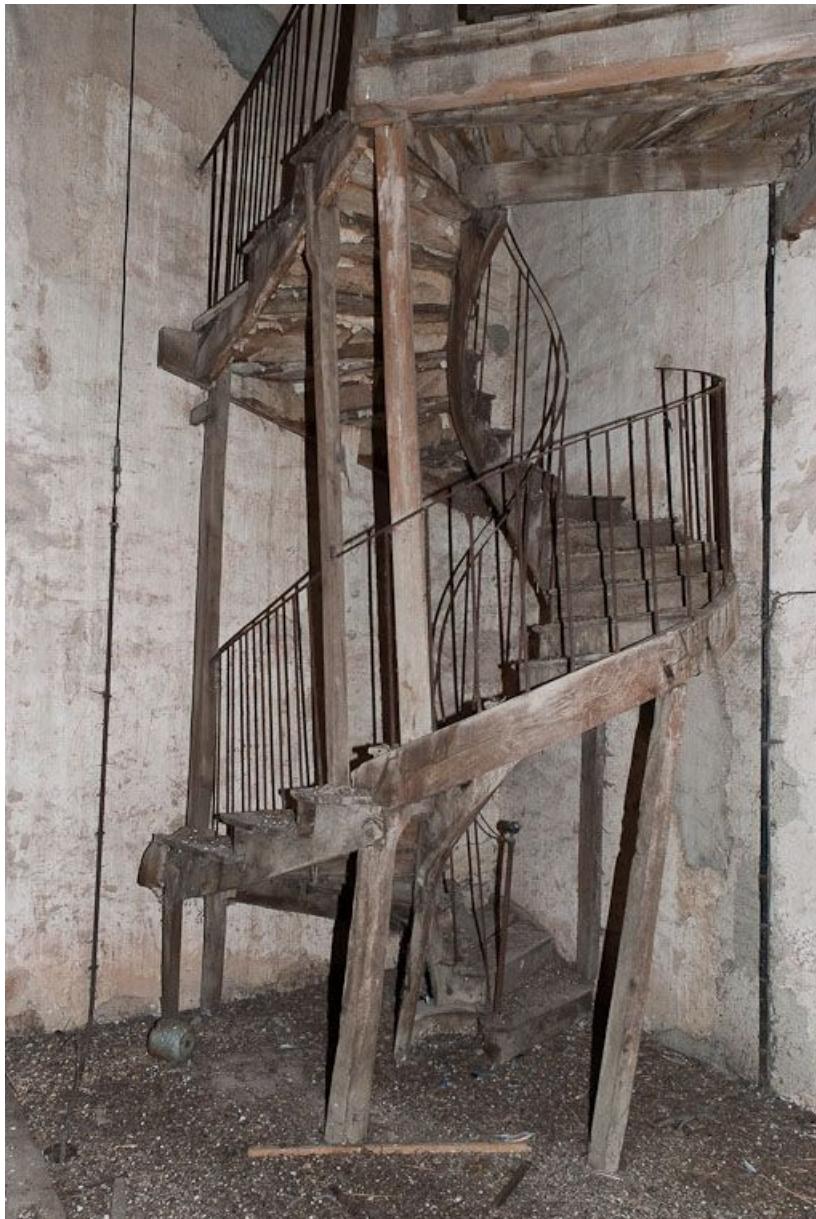
**Clocher : escalier tournant menant au beffroi.**

**Escaliers** : escalier demi-hors-œuvre, escalier en vis, en maçonnerie; escalier intérieur, escalier en vis avec jour, en charpente
