## ÉGLISE PAROISSIALE SAINT-GERMAIN D'AUXERRE

Bourgogne-Franche-Comté, Côte-d'Or  
Pernand-Vergelesses  
rue Jacques-Copeau, rue du Paulant

Dossier IA21004656 réalisé en 2010 revu en  
2017

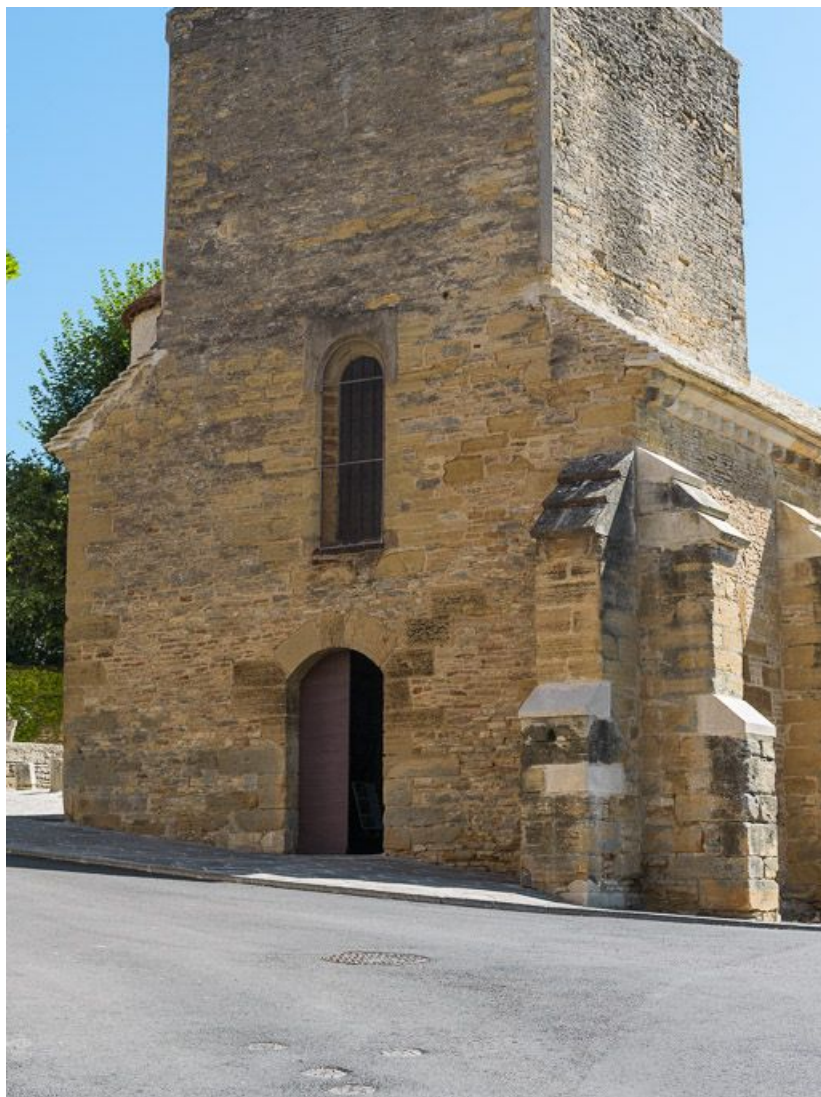
**Façade.**

Situé au centre du village, l'édifice, orienté et de plan en croix latine, est précédé d'une tour-clocher à trois niveaux et surmonté d'une flèche couverte en tuiles plates plombifères. Le premier niveau est percé de deux baies, dont la porte qui accède à la nef ; le deuxième niveau, aveugle, contient le mécanisme de l'horloge ; le troisième niveau, percé de quatre baies géminées, abrite la chambre des cloches. Au nord de la tour-clocher s'élève une tourelle ; couverte d'un toit à croupe ronde de tuiles plates, elle abrite un escalier à vis en pierre de taille éclairé par des jours conduisant au deuxième étage. Une corniche à modillons court le long des murs de la nef et du clocher. L'élévation du chœur est supérieure à celle de la nef.

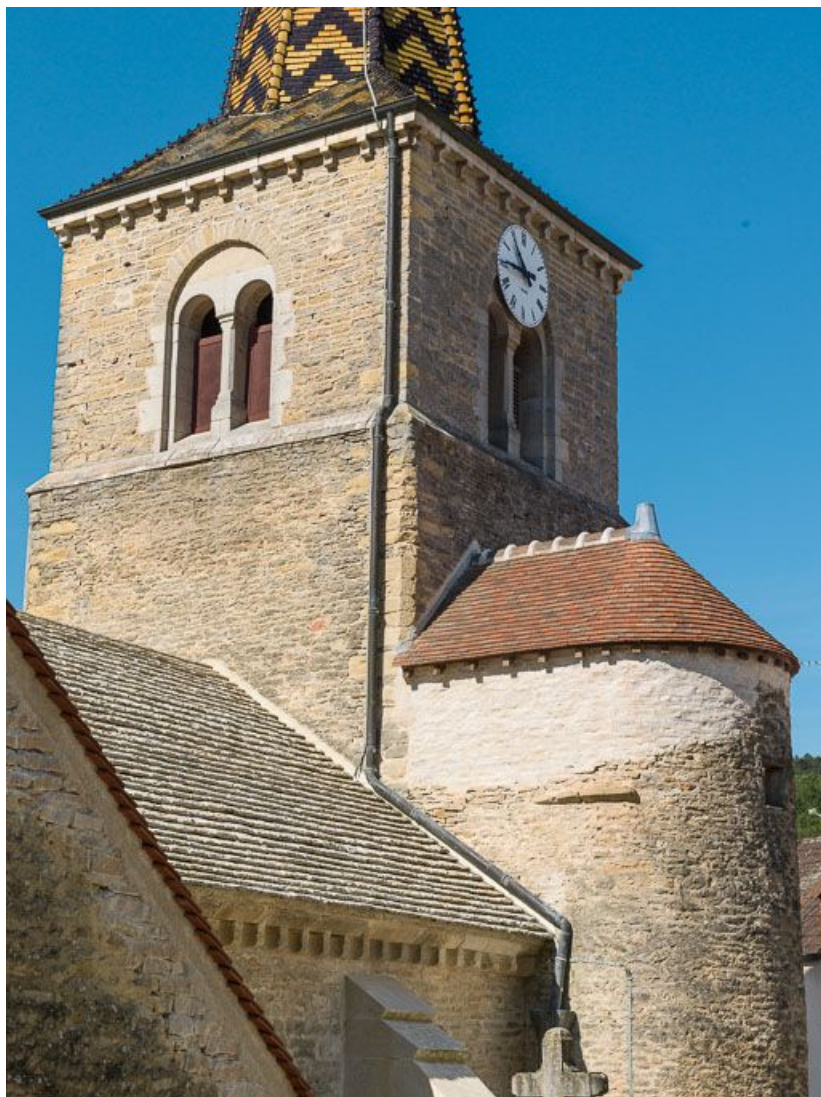
**Clocher et sa tourelle d'escalier.**

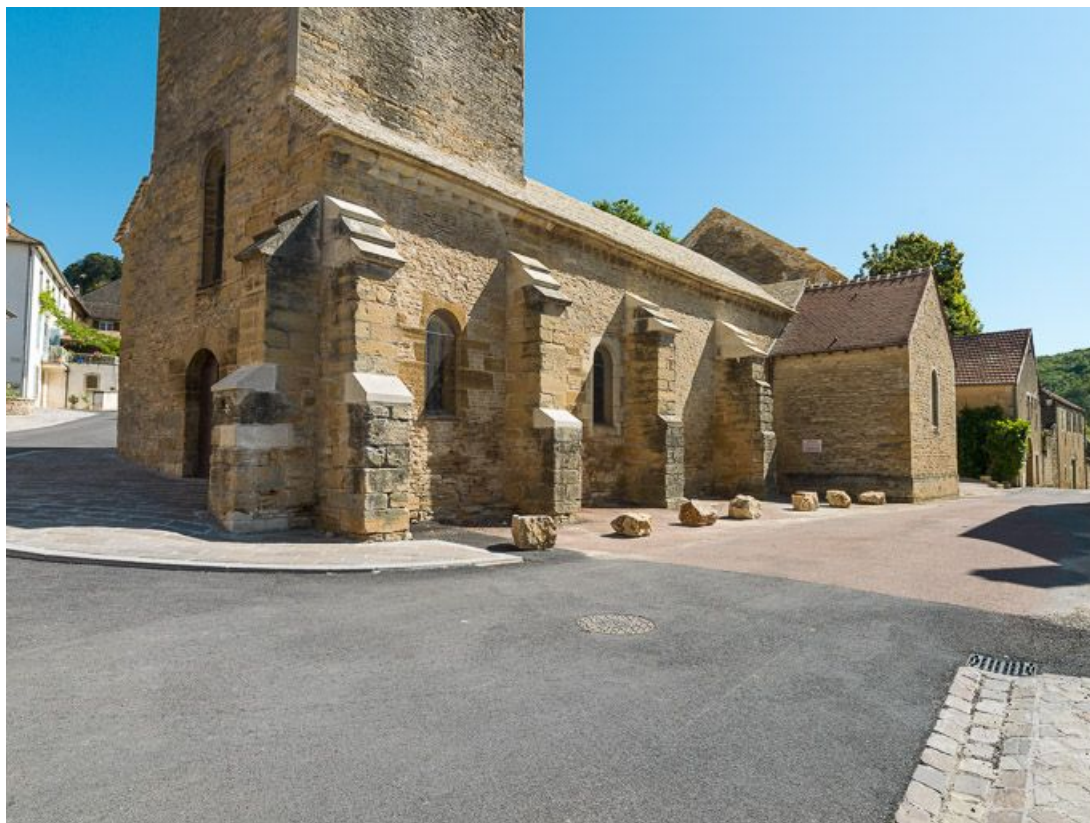
**Élévation sud-ouest.**

La nef, à deux pans, est couverte de pierre calcaire (laves). Elle est éclairée au sud par trois baies en plein-cintre fermées par des verrières et une porte à linteau sur coussinets qui ouvre sur la nef. Au nord, elle n'est éclairée que par une baie close par une verrière. L'édifice est épaulé par 13 contreforts à chaperon en lave. Il est flanqué de deux chapelles dont le toit à deux pans est couvert de tuiles plates. Le chœur à chevet plat comporte un oculus et une petite baie rectangulaire éclaire les combles.

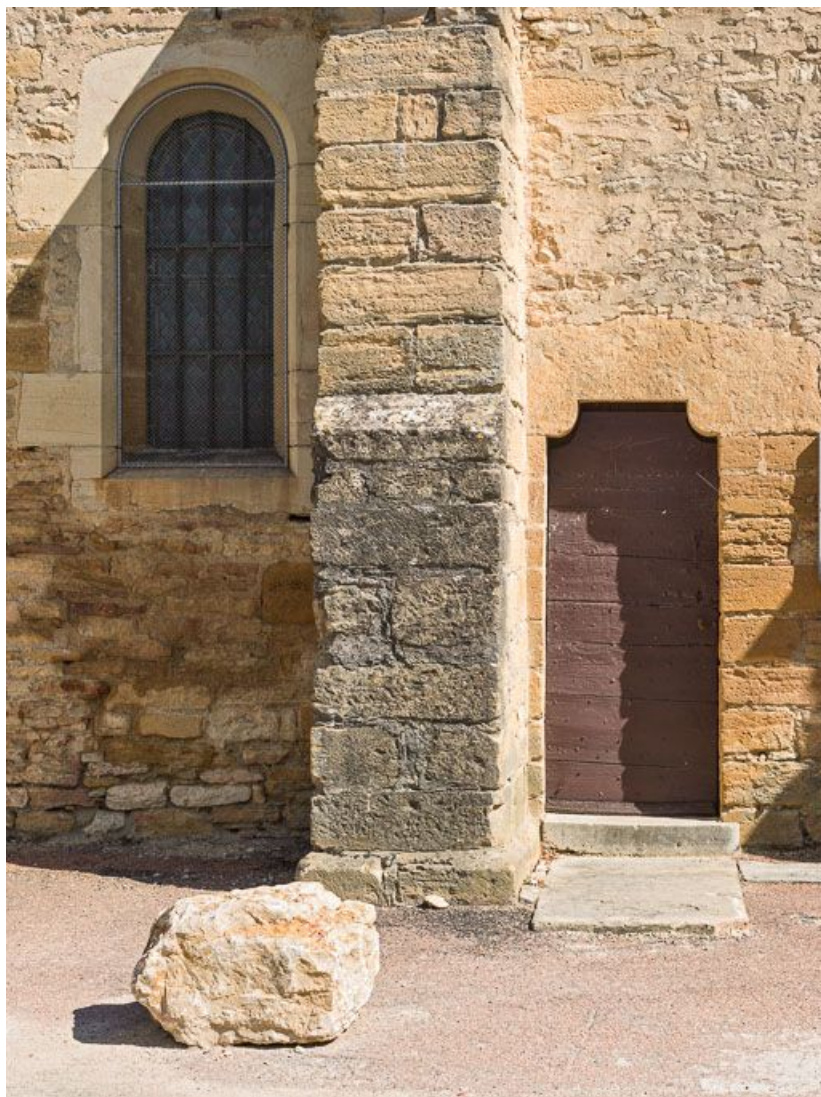
**Élévation sud-ouest, détail de la porte latérale.**

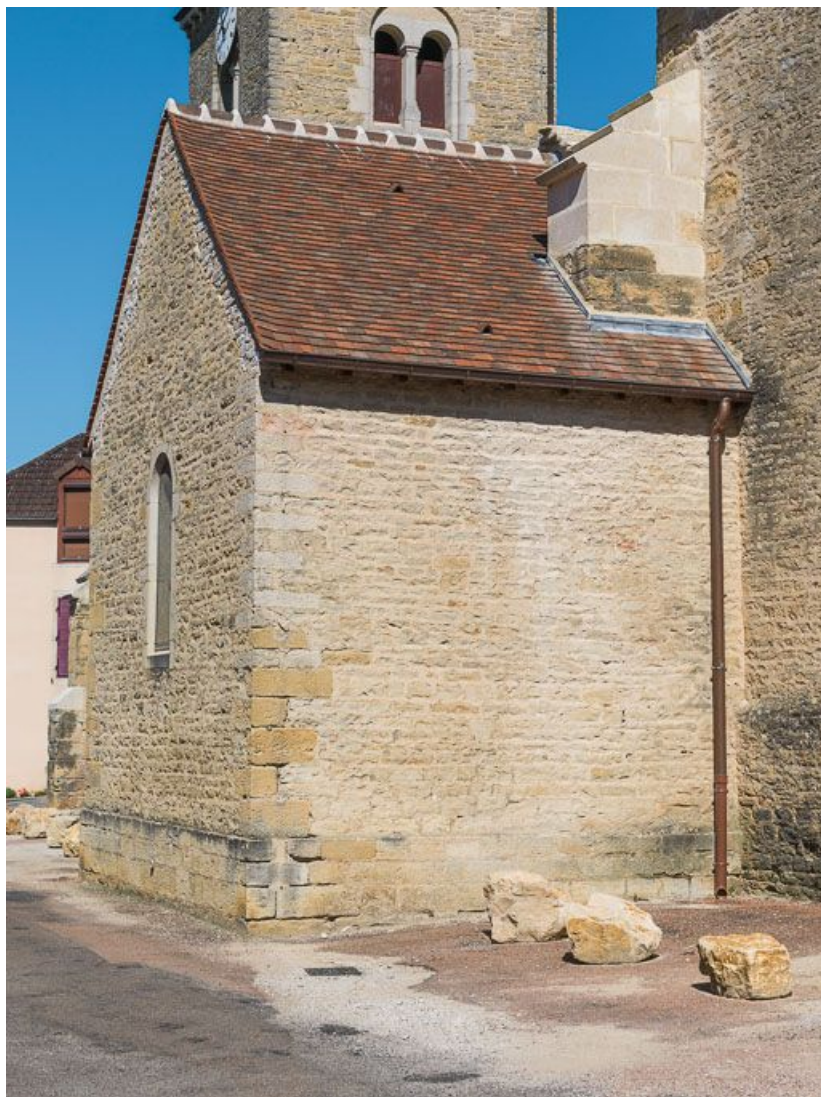
**Chapelle sud-ouest.**

Les chapelles, construites en pendant au niveau de la 4<sup>e</sup> travée de la nef, sont couvertes en berceau brisé. Elles sont éclairées par des baies en plein-cintre fermées par des verrières : Notre-Dame de Lourdes, au nord et le petit roi de grâce du Carmel de Beaune, au sud.

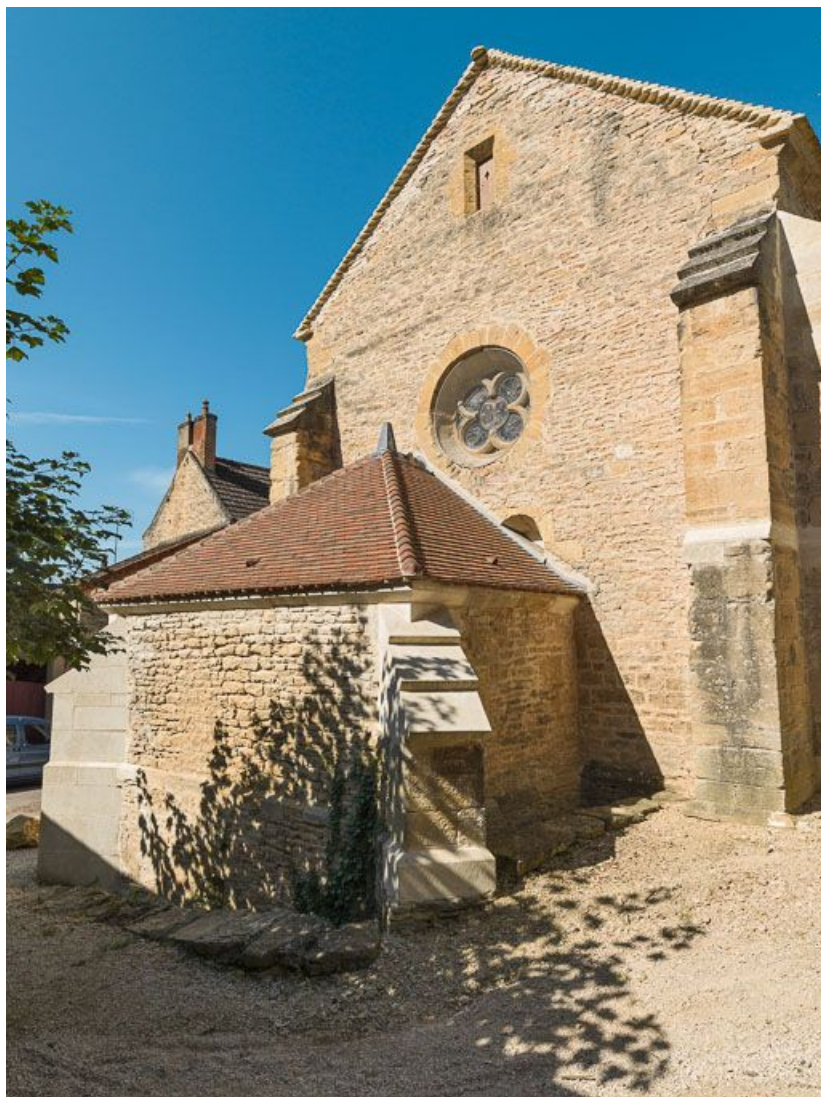
**Chevet et sacristie.**

La sacristie a été aménagée après 1855. Elle est couverte d'un toit à croupe polygonale à tuiles plates.

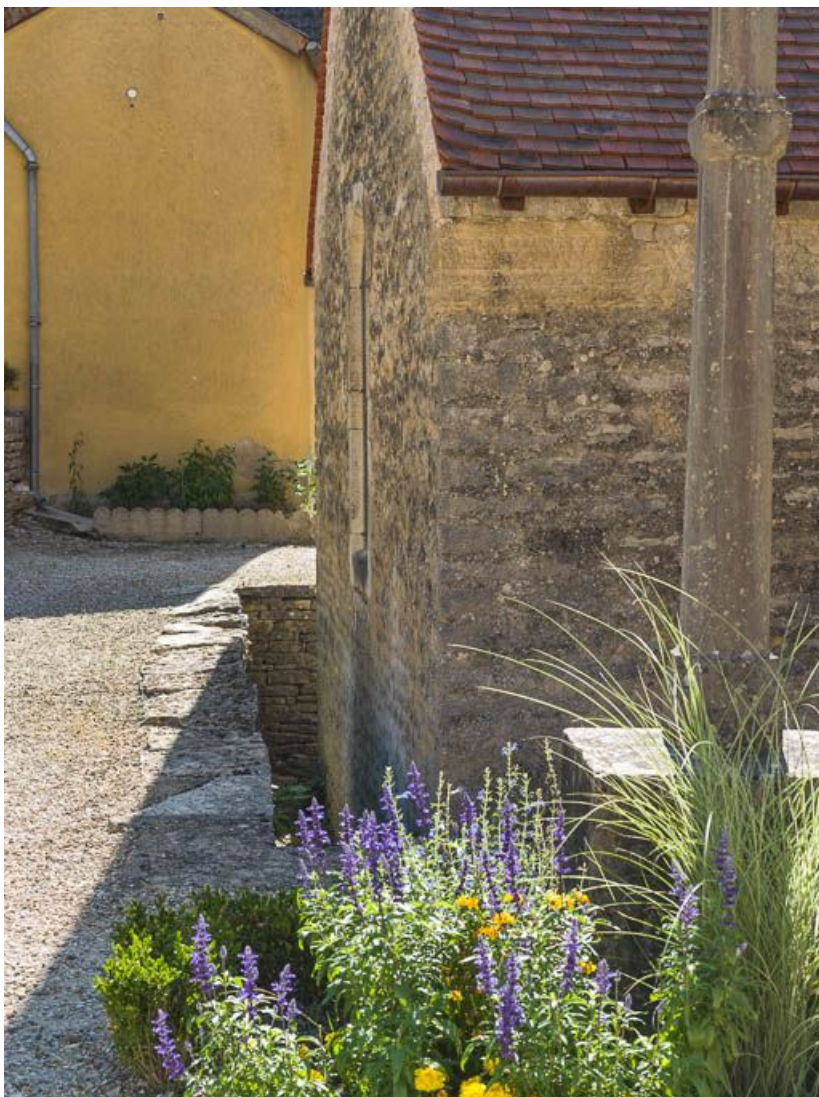
**Fossé d'assainissement de la chapelle nord-est.**

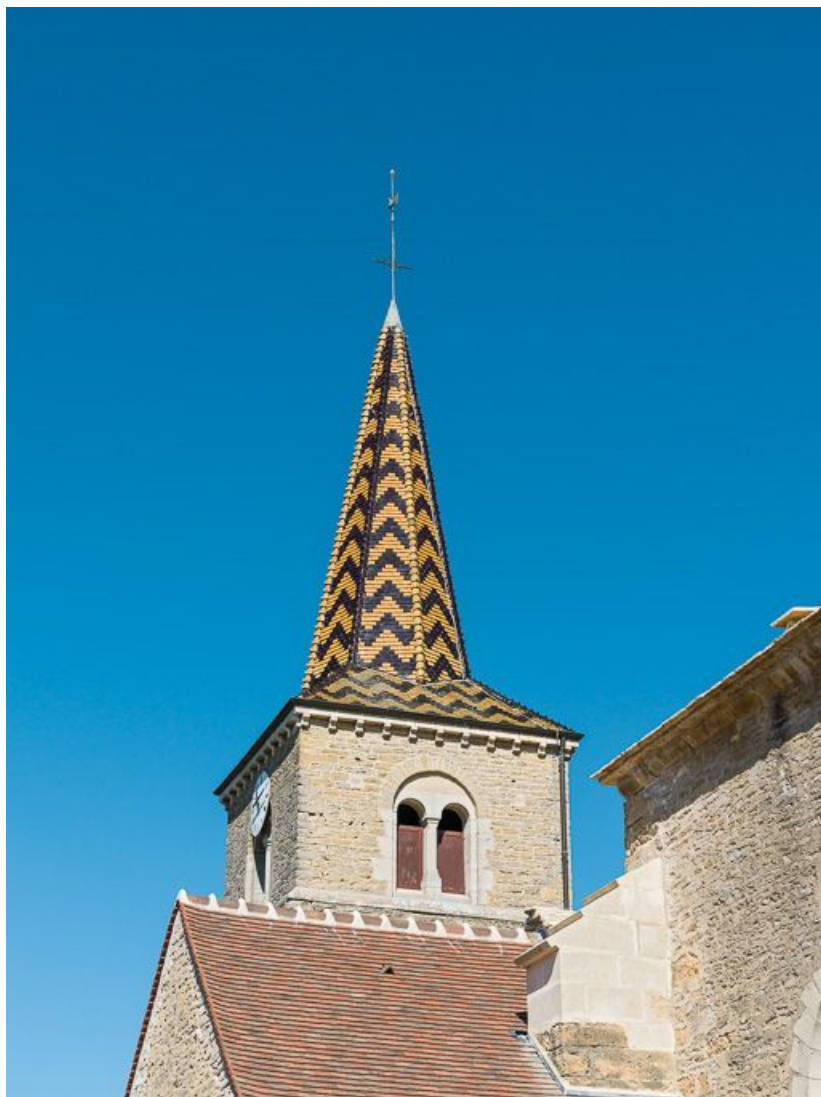
**flèche du clocher.**

Le clocher est modifié au 19e siècle : l'ajout d'une flèche, prévue en 1829, est ajournée, sans doute pour des difficultés financières, elle sera finalement construite en 1859. F. Goin en donne une description (devis du 12 février 1859- Archives départementales de la Côte-d'Or II O 479-7) : " Le clocher actuel de l'église de Pernand se compose d'une tour carrée surmontée d'une toiture en lave portée sur deux pignons et percée à son sommet de quatre baies géminées. Le clocher ainsi que la majeure partie de l'église appartient à la dernière partie de l'époque romane [...] le revêtement aurait lieu en tuiles vernies afin qu'il s'harmonise mieux avec le reste des constructions."

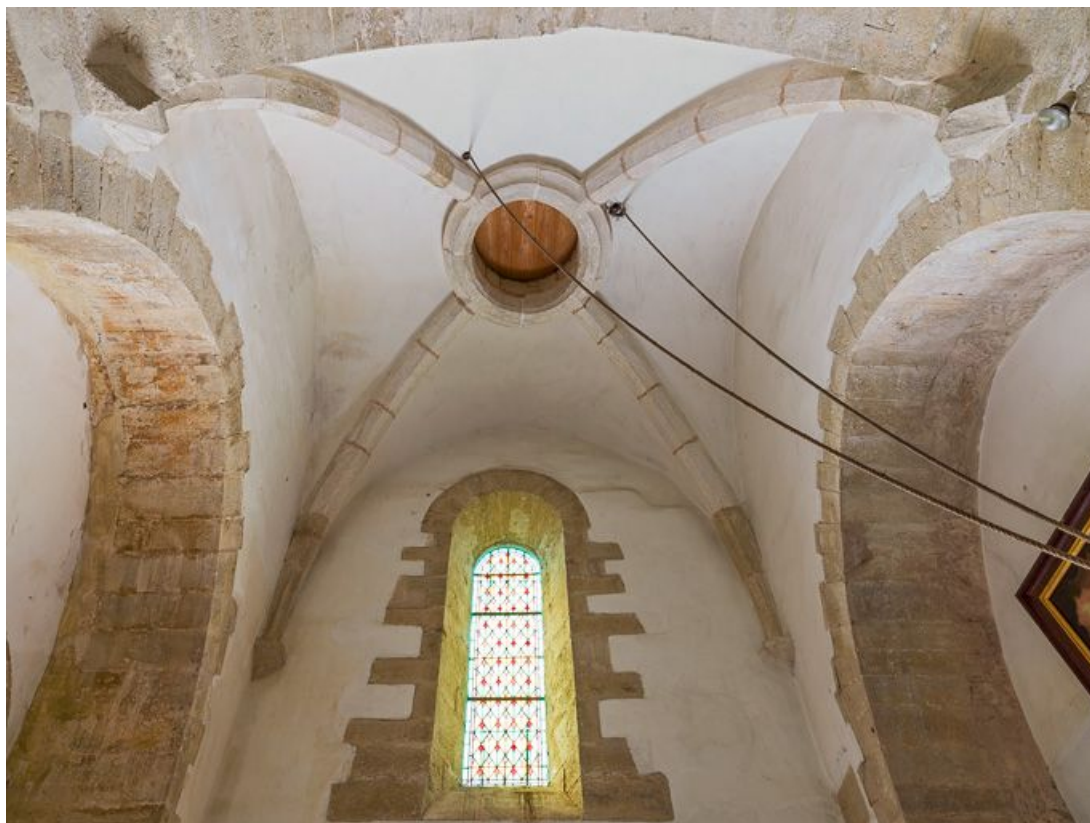
**Voûte de la travée sous clocher.**

L'édifice comprend une nef à un vaisseau de quatre travées, un transept et un chœur d'une travée et chevet plat. La nef est couverte d'une voûte en berceau brisé séparée par des arcs doubleaux reposant sur des pilastres. La moulure de ces pilastres court sur les murs de la nef et suit le tracé des baies. A noter que le premier doubleau repose sur des piliers massifs marquant

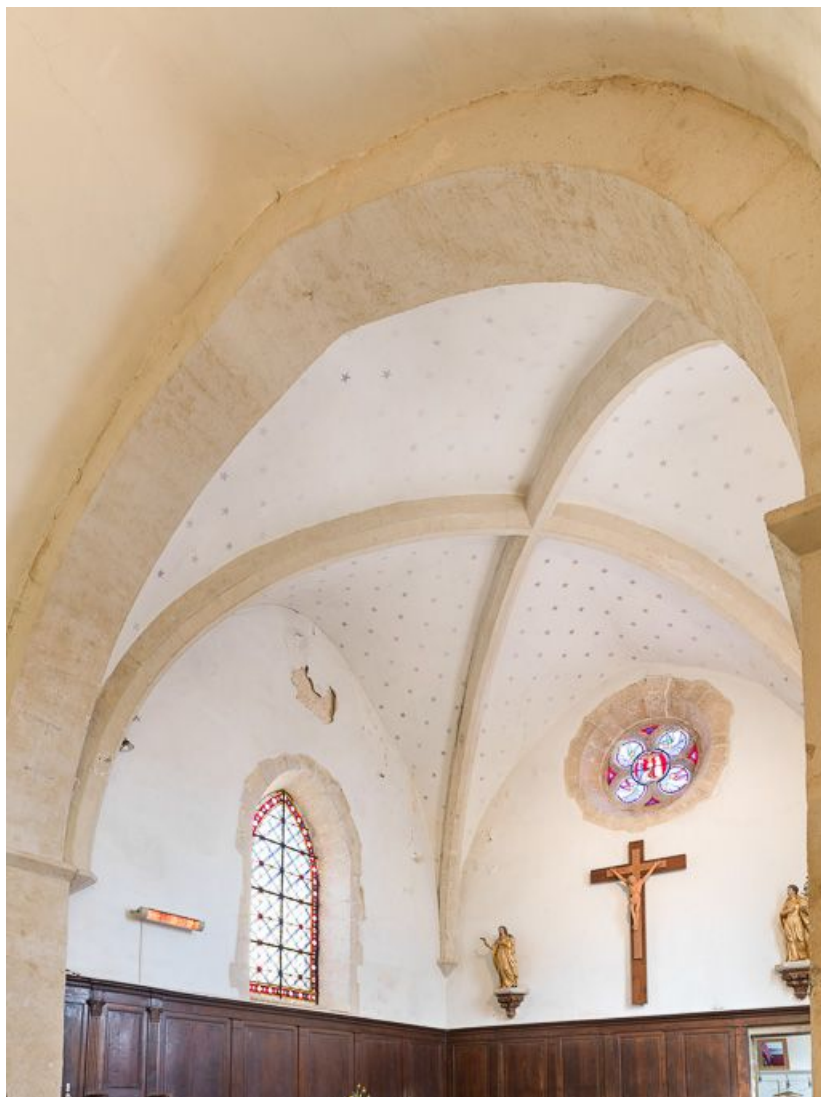
**Voûte du chœur.**

On accède au chœur par un emmarchement à un degré. Voûté d'ogives reposant sur des piliers à l'entrée et sur des culots à facettes à l'est, il est éclairé par trois baies dont un oculus à l'est, fermé par une verrière représentant un calvaire, et par deux baies en arc brisé au nord et au sud, closes de verrières décoratives. Une porte au fond du chœur ouvre sur la sacristie, voûtée d'arêtes.

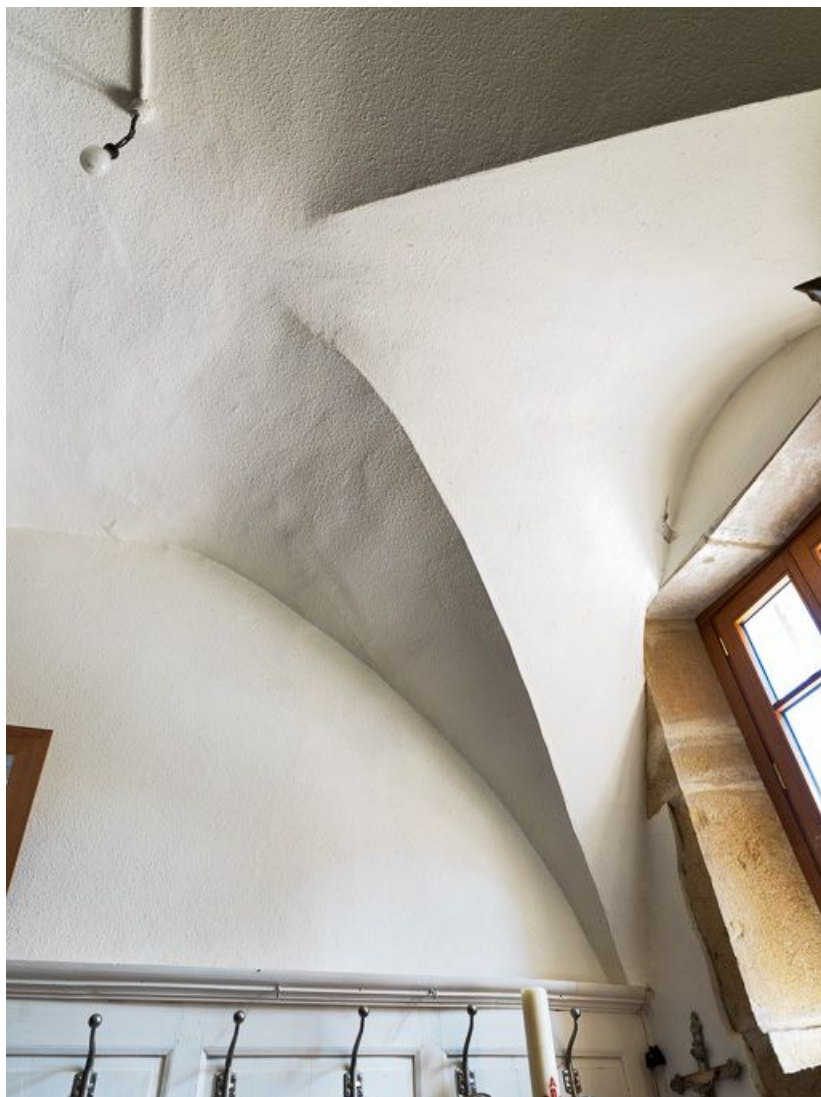
**Voûte de la sacristie.**

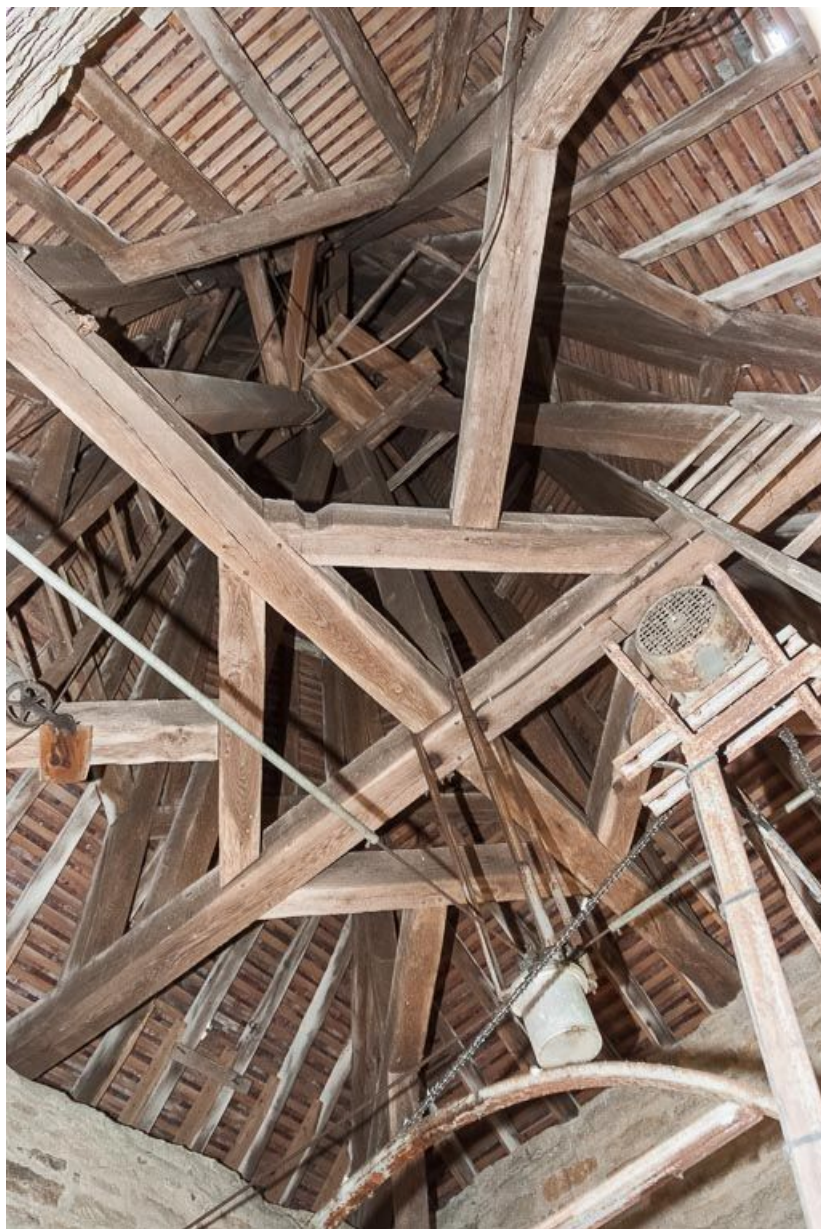
**Charpente de la flèche du clocher.**

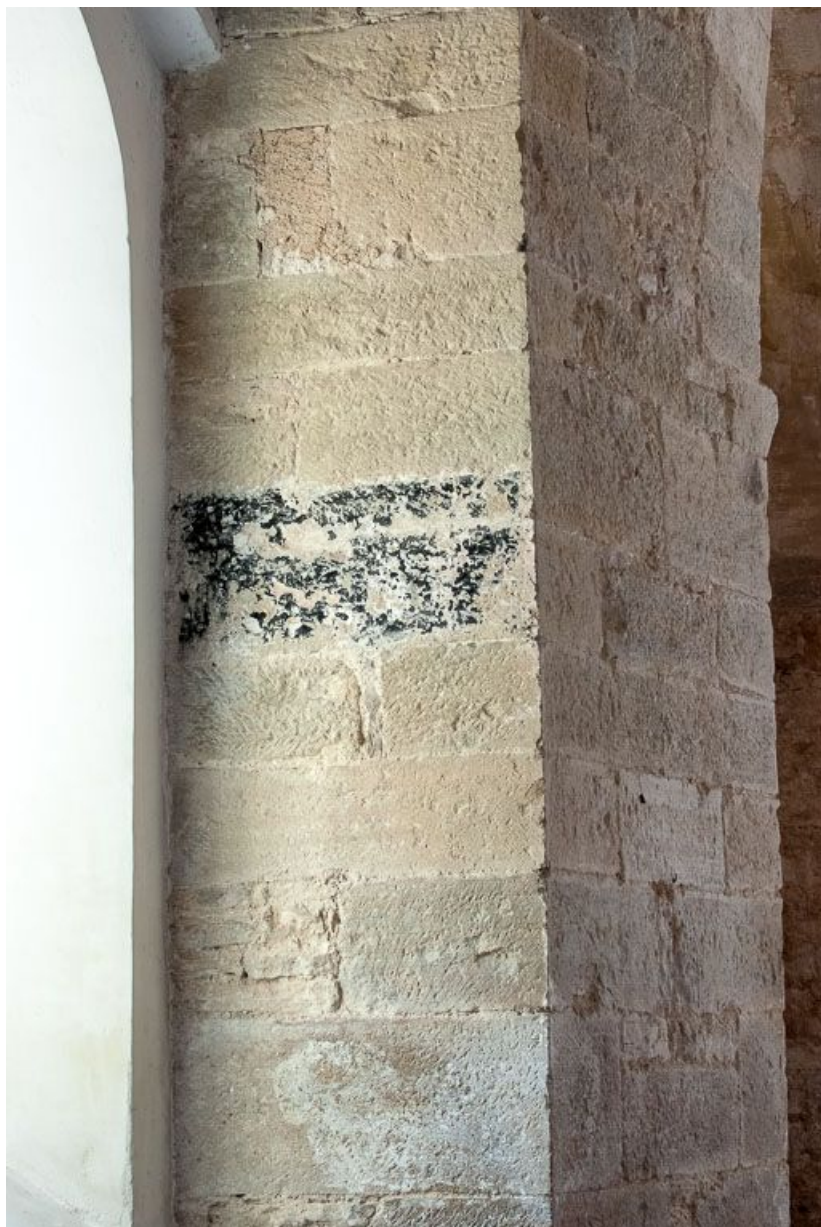
**Traces de litre funéraire dans la nef.**

Des traces de litre funéraire sont visibles près de la porte conduisant à l'escalier de la tourelle, à l'entrée des fonts baptismaux et disparaissent sous l'enduit des murs de la nef. Des traces de peinture rouge dessinant un faux appareillage, soulignent l'intrados des arcades de part et d'autre de la première travée. La première travée ouvre à droite sur les fonts baptismaux et à gauche, une porte donne accès à la tourelle d'escaliers menant au clocher. Elle est voûtée d'ogives reposant sur des culots à facettes, le centre de la voûte est percé d'une ouverture circulaire. L'espace qui s'apparente à la chapelle des fonts baptismaux est matérialisé par un emmarchement recouvert de tommettes. On y trouve également un renforcement de format carré. Cet espace est éclairé par une baie en plein-cintre semblable aux autres baies de la nef et fermée par une verrière représentant le baptême du Christ.
