## ÉGLISE PAROISSIALE SAINT-GERMAIN D'AUXERRE

Bourgogne-Franche-Comté, Côte-d'Or  
Pernand-Vergelesses  
rue Jacques-Copeau, rue du Paulant

Dossier IA21004656 réalisé en 2010 revu en  
2017

Auteur(s) : GRAHAL, Marion Lenoir

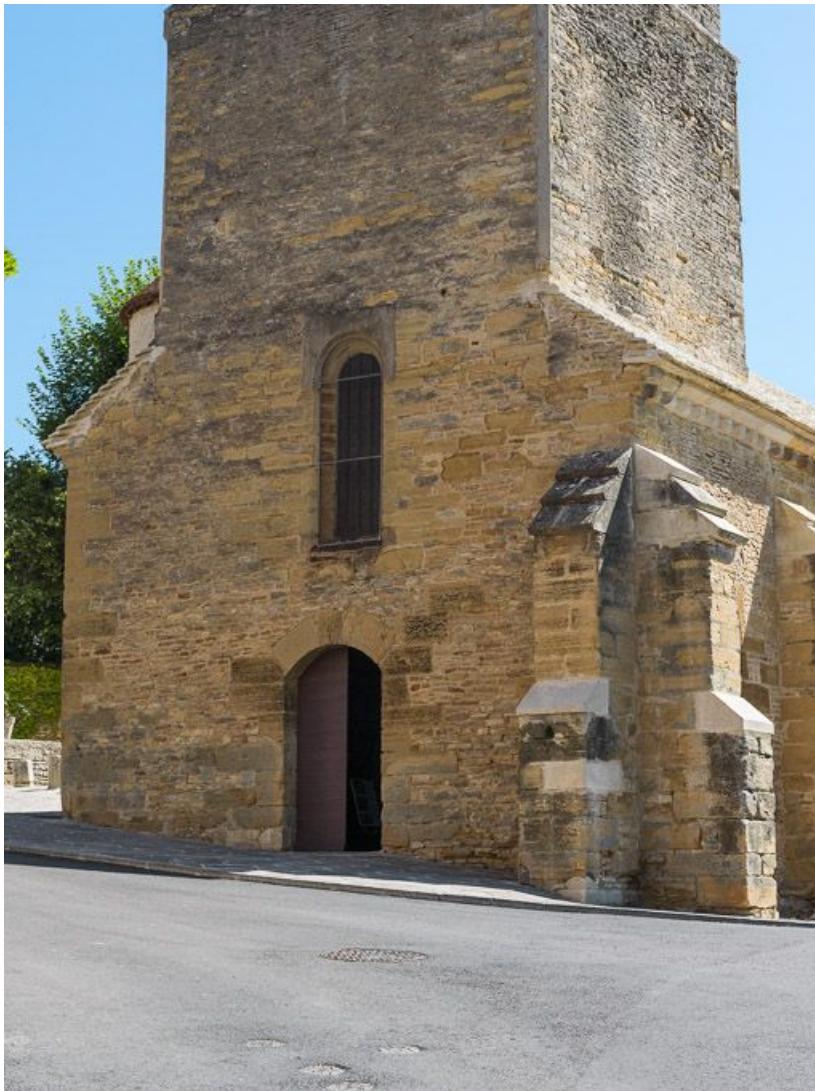
**Façade.**

Situé au centre du village, l'édifice, orienté et de plan en croix latine, est précédé d'une tour-clocher à trois niveaux et surmonté d'une flèche couverte en tuiles plates plombifères. Le premier niveau est percé de deux baies, dont la porte qui accède à la nef ; le deuxième niveau, aveugle, contient le mécanisme de l'horloge ; le troisième niveau, percé de quatre baies géminées, abrite la chambre des cloches. Au nord de la tour-clocher s'élève une tourelle ; couverte d'un toit à croupe ronde de tuiles plates, elle abrite un escalier à vis en pierre de taille éclairé par des jours conduisant au deuxième étage. Une corniche à modillons court le long des murs de la nef et du clocher. L'élévation du chœur est supérieure à celle de la nef.

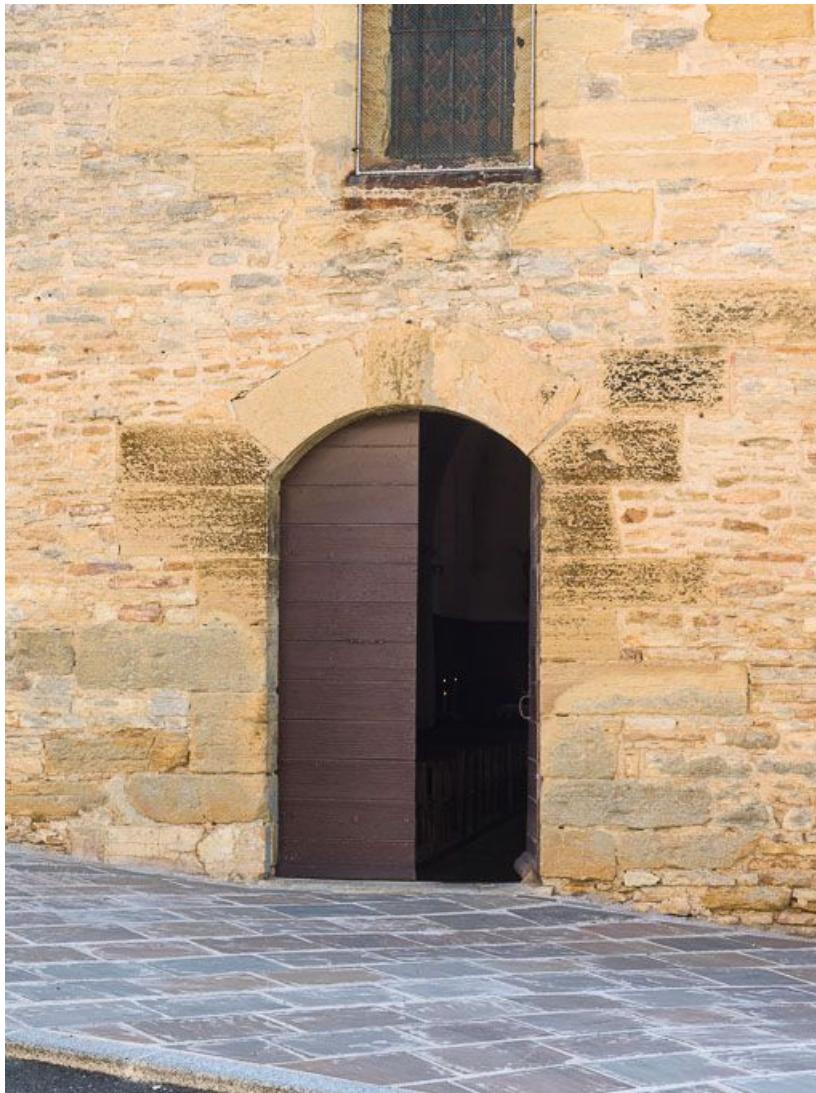
**Porte d'accès à la nef.**

La nef, à deux pans, est couverte de pierre calcaire (laves). Elle est éclairée au sud par trois baies en plein-cintre fermées par des verrières et une porte à linteau sur coussinets qui ouvre sur la nef. Au nord, elle n'est éclairée que par une baie close par une verrière. L'édifice est épaulé par 13 contreforts à chaperon en lave. Il est flanqué de deux chapelles dont le toit à deux pans est couvert de tuiles plates. Le chœur à chevet plat comporte un oculus et une petite baie rectangulaire éclaire les combles.

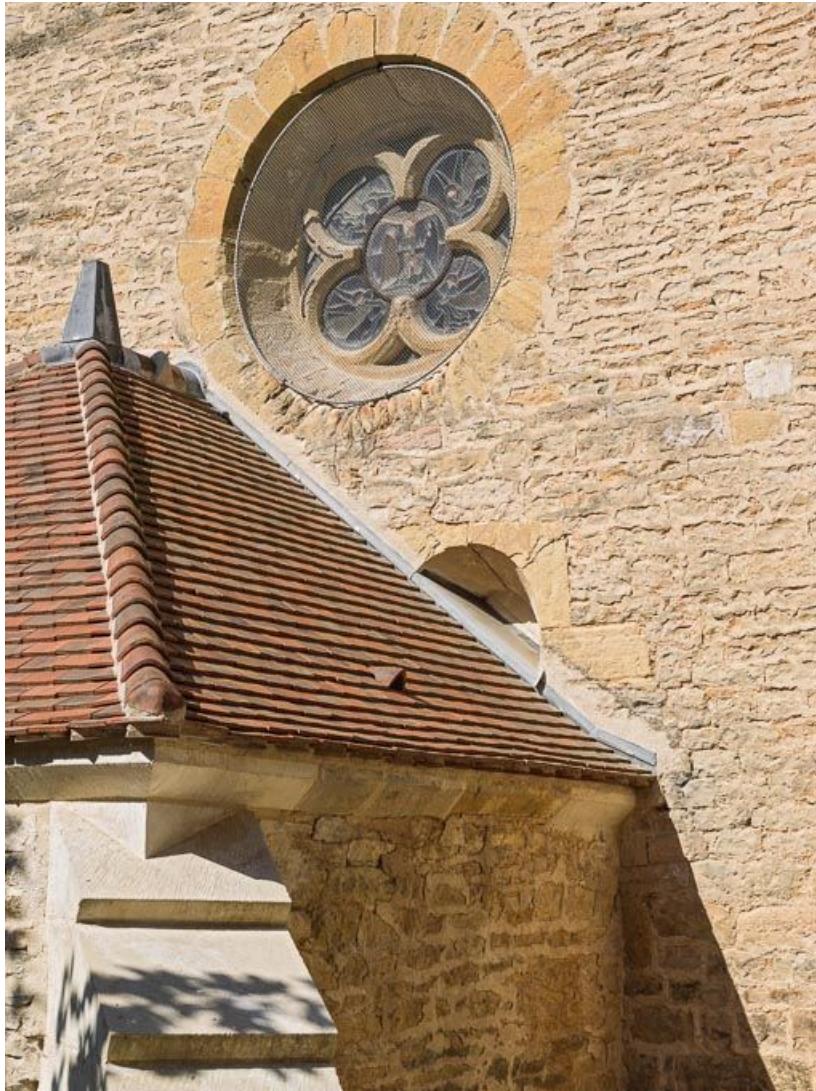
Détail de l'oculus et de la baie murée du chœur.

On accède au chœur par un emmarchement à un degré. Voûté d'ogives reposant sur des piliers à l'entrée et sur des culots à facettes à l'est, il est éclairé par trois baies dont un oculus à l'est, fermé par une verrière représentant un calvaire, et par deux baies en arc brisé au nord et au sud, closes de verrières décoratives. Une porte au fond du chœur ouvre sur la sacristie, voûtée d'arêtes.

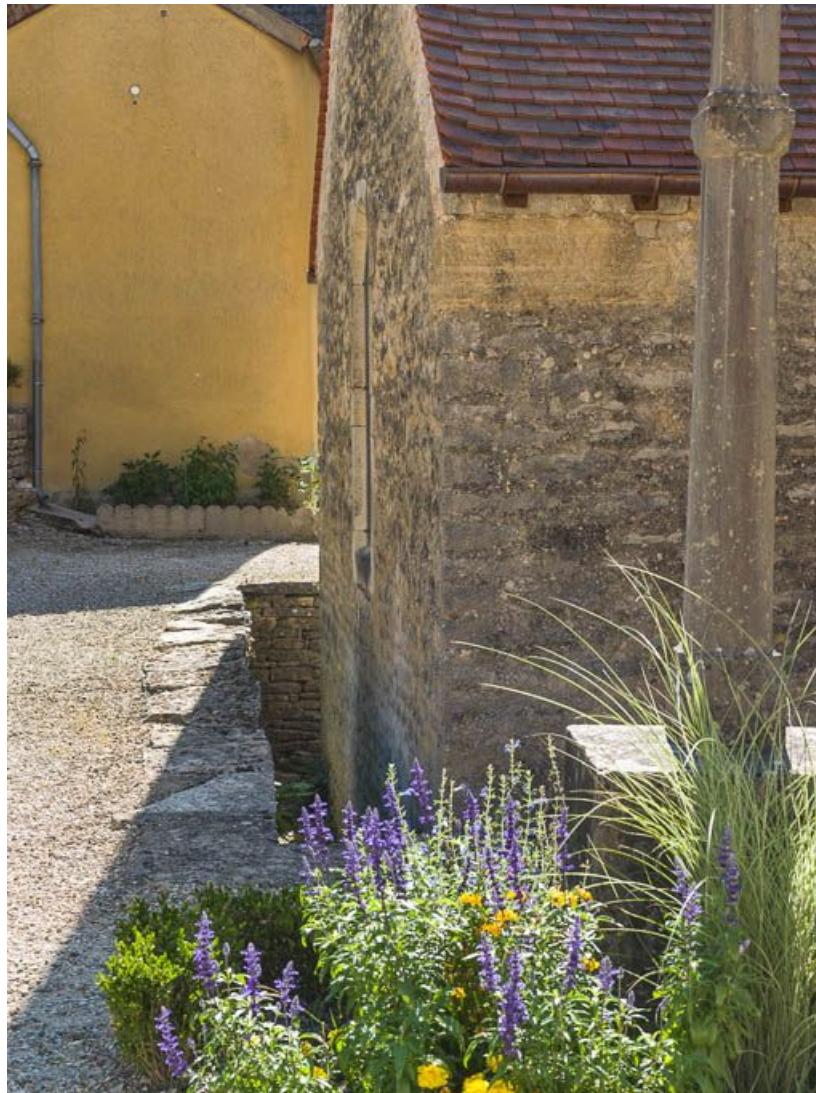
**Fossé d'assainissement de la chapelle nord-est.**

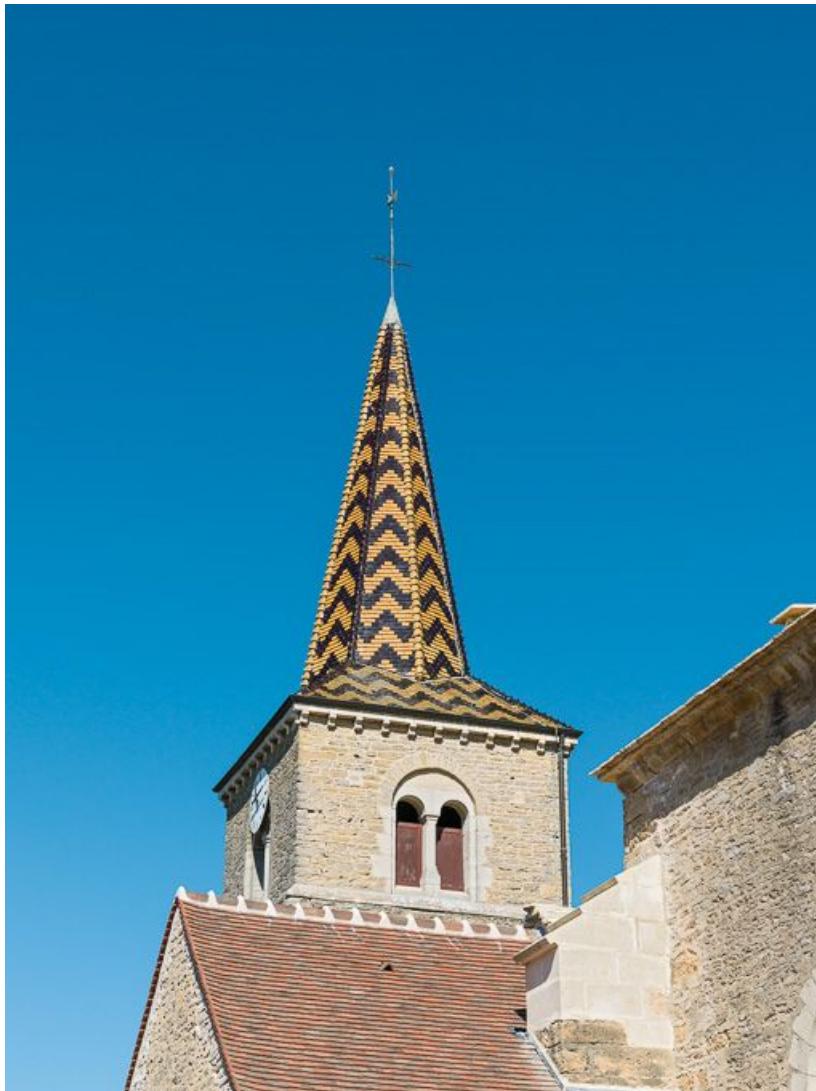
**flèche du clocher.**

Le clocher est modifié au 19<sup>e</sup> siècle : l'ajout d'une flèche, prévue en 1829, est ajournée, sans doute pour des difficultés financières, elle sera finalement construite en 1859. F. Goin en donne une description (devis du 12 février 1859- Archives départementales de la Côte-d'Or II O 479-7) : " Le clocher actuel de l'église de Pernand se compose d'une tour carrée surmontée d'une toiture en lave portée sur deux pignons et percée à son sommet de quatre baies géminées. Le clocher ainsi que la majeure partie de l'église appartient à la dernière partie de l'époque romane [...] le revêtement aurait lieu en tuiles vernies afin qu'il s'harmonise mieux avec le reste des constructions."

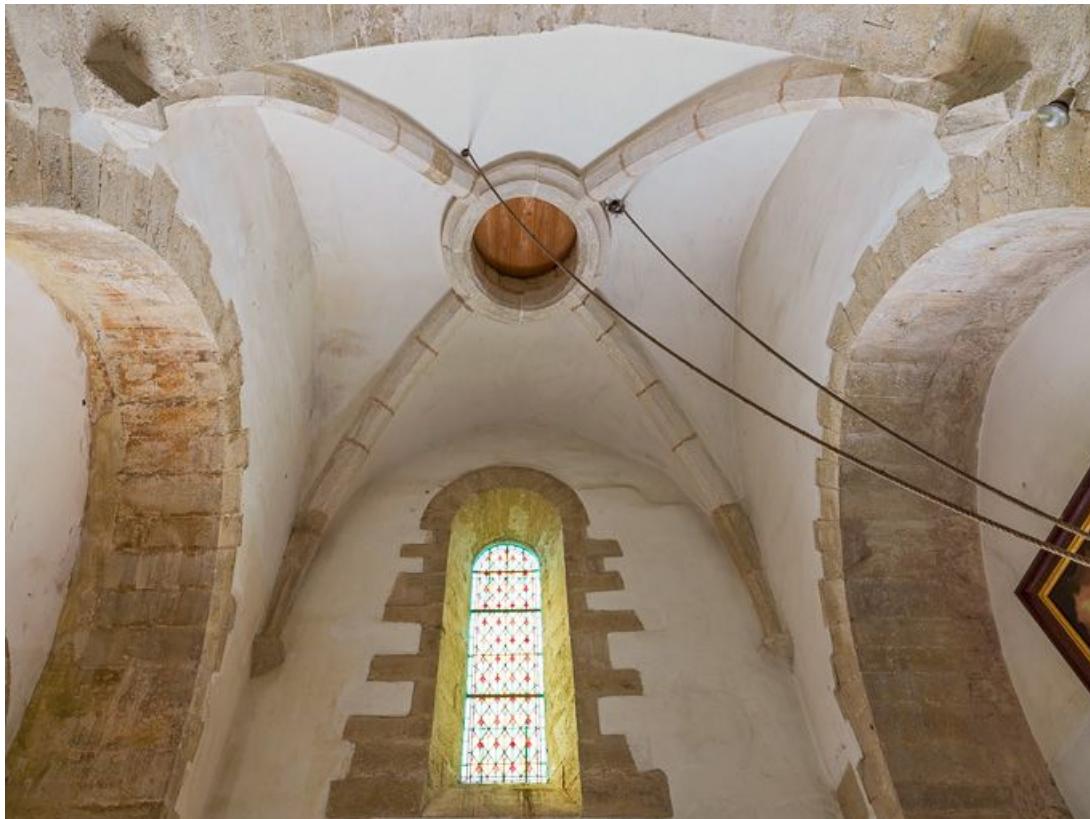
**Voûte de la travée sous clocher.**

L'édifice comprend une nef à un vaisseau de quatre travées, un transept et un chœur d'une travée et chevet plat. La nef est couverte d'une voûte en berceau brisé séparée par des arcs doubleaux reposant sur des pilastres. La moulure de ces pilastres court sur les murs de la nef et suit le tracé des baies. A noter que le premier doubleau repose sur des piliers massifs marquant

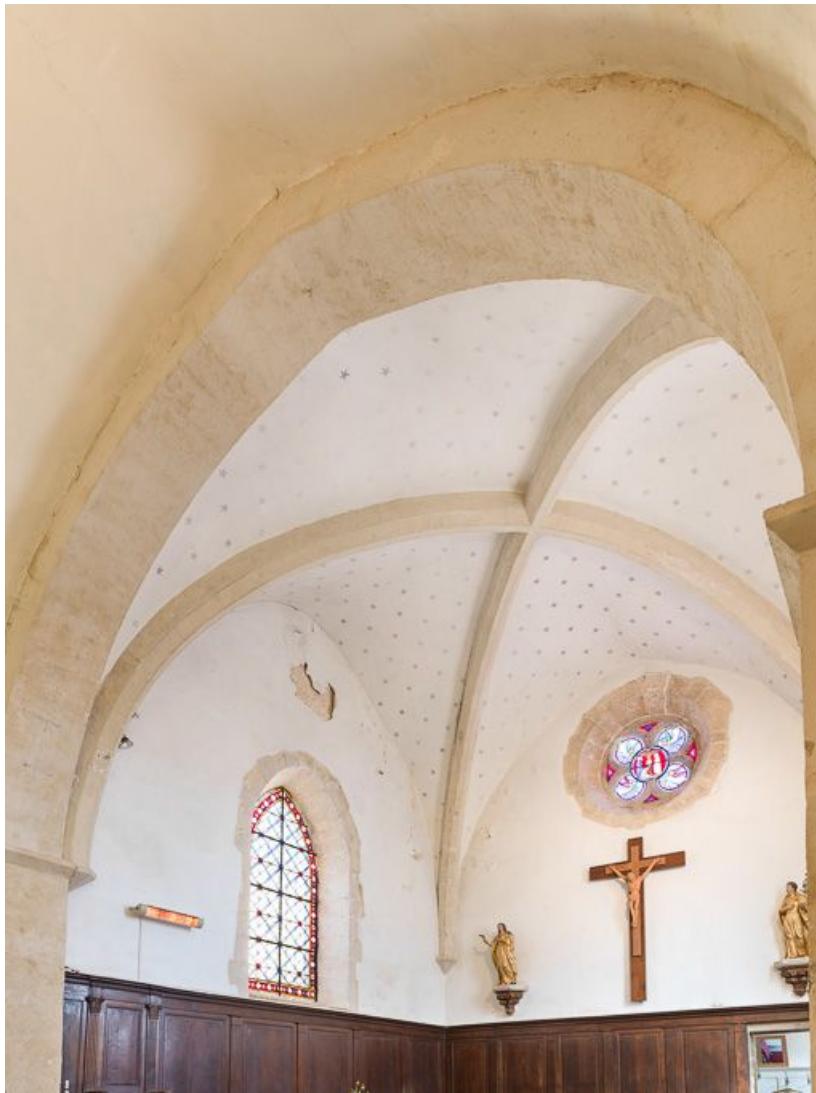
**Voûte du chœur.**

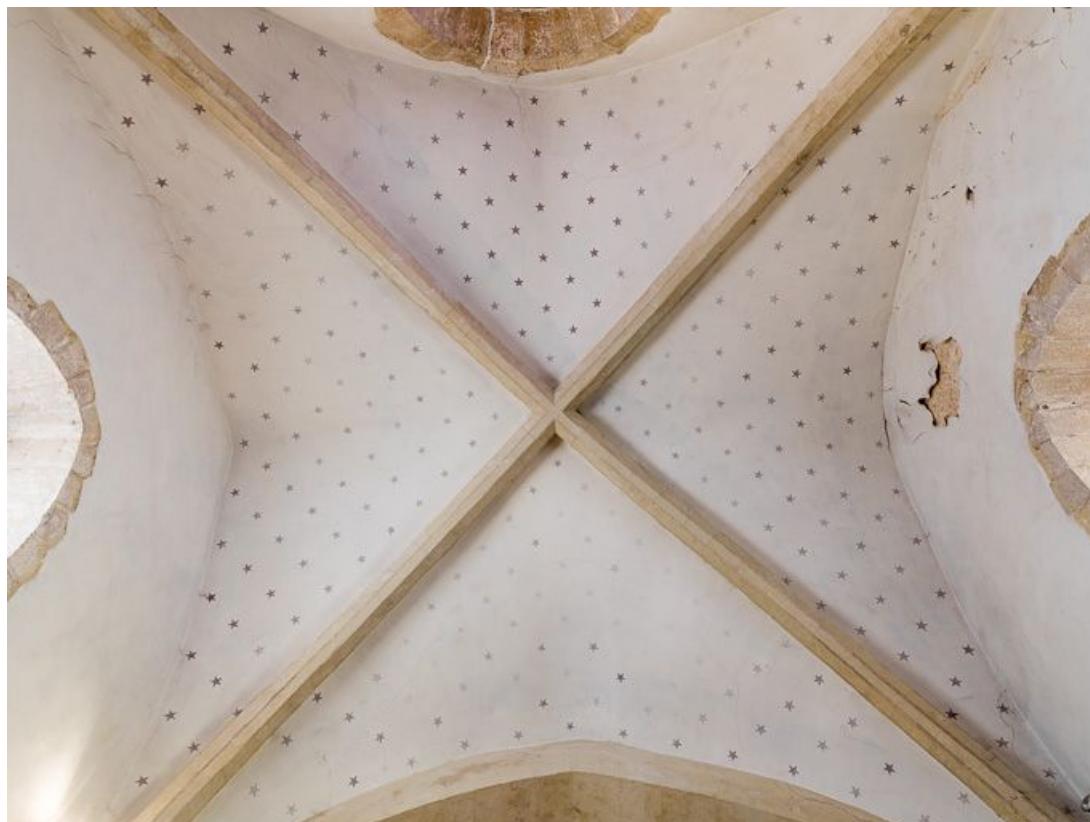
**Voûte du chœur.**

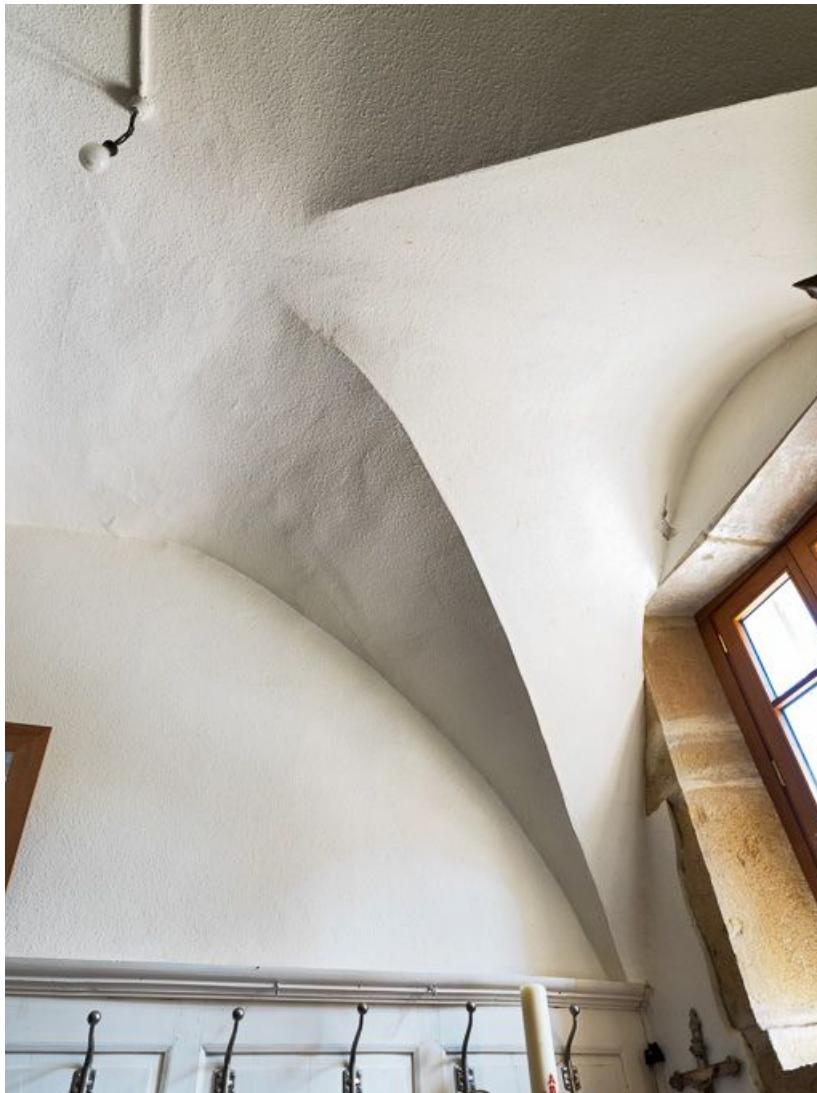
**Voûte de la sacristie.**

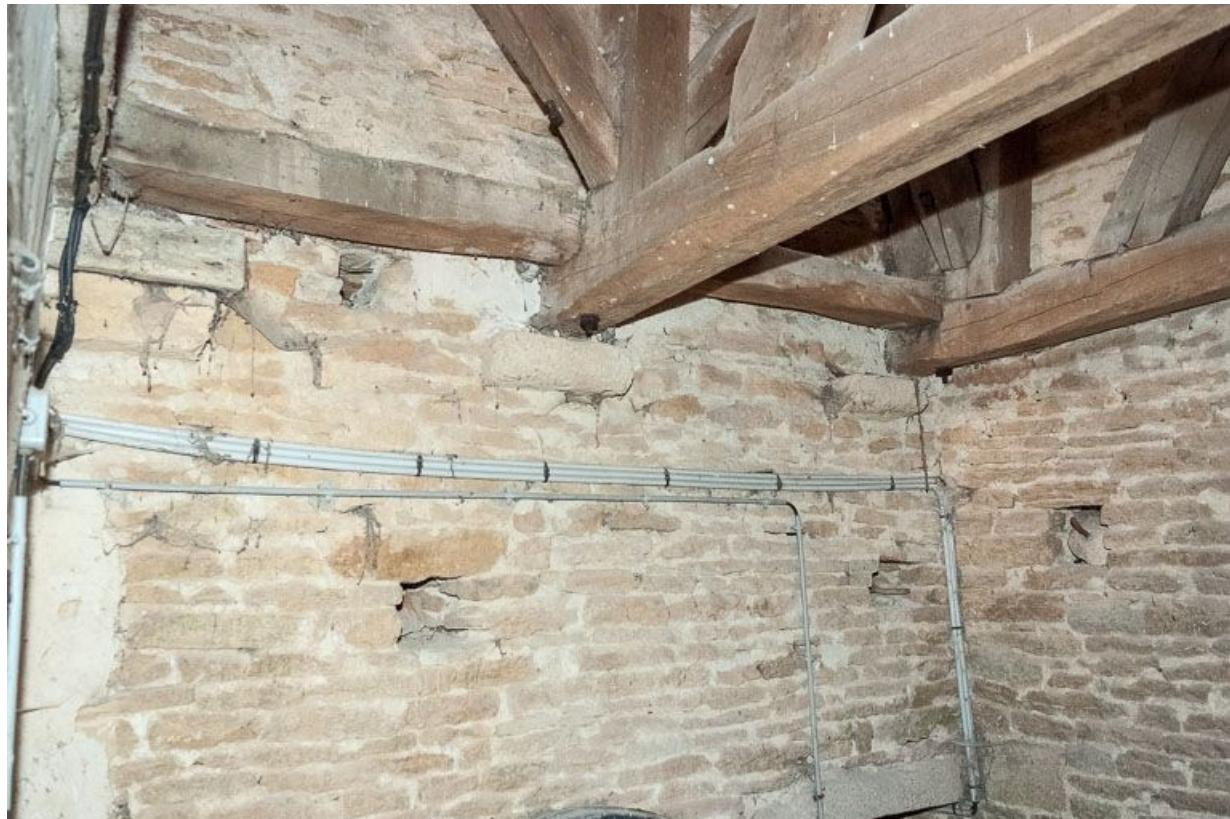
**Beffroi du clocher.**

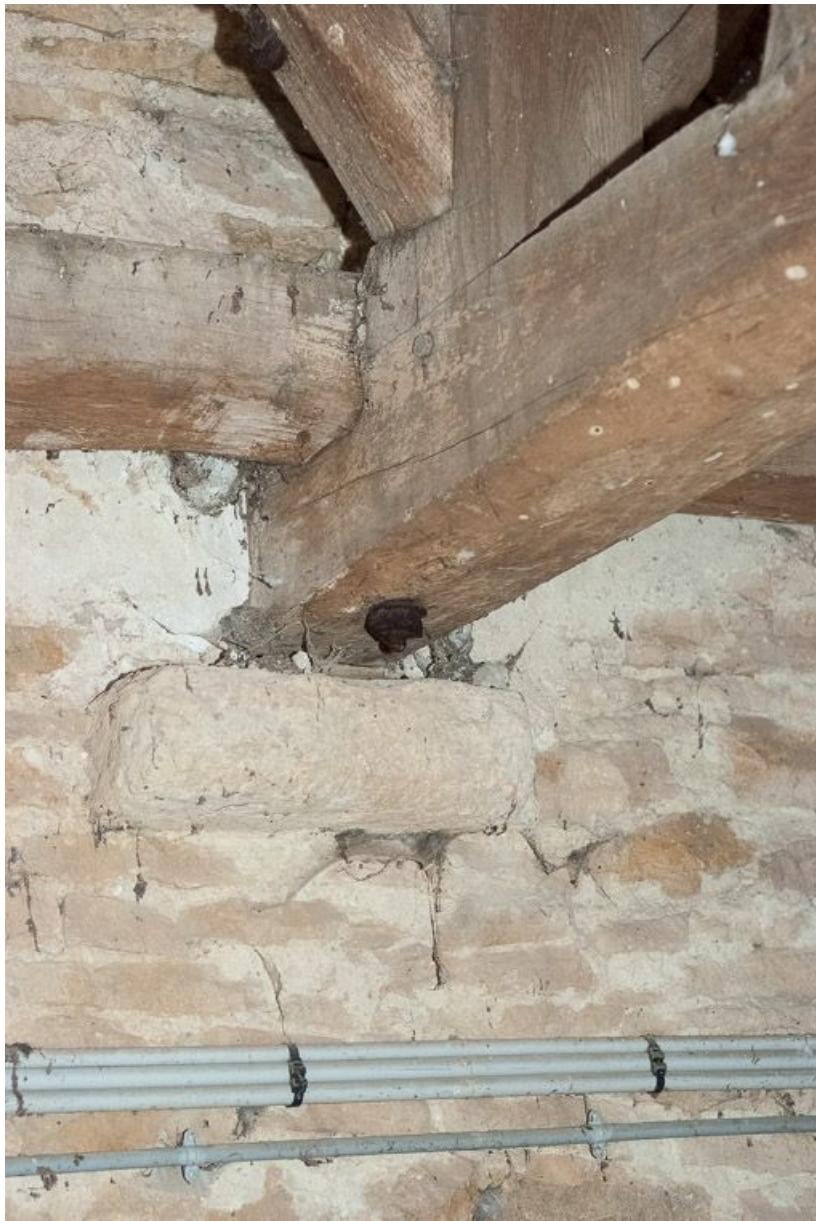
**Détail d'un support en pierre du beffroi.**  
21, Pernand-Vergelesses rue Jacques-Copeau

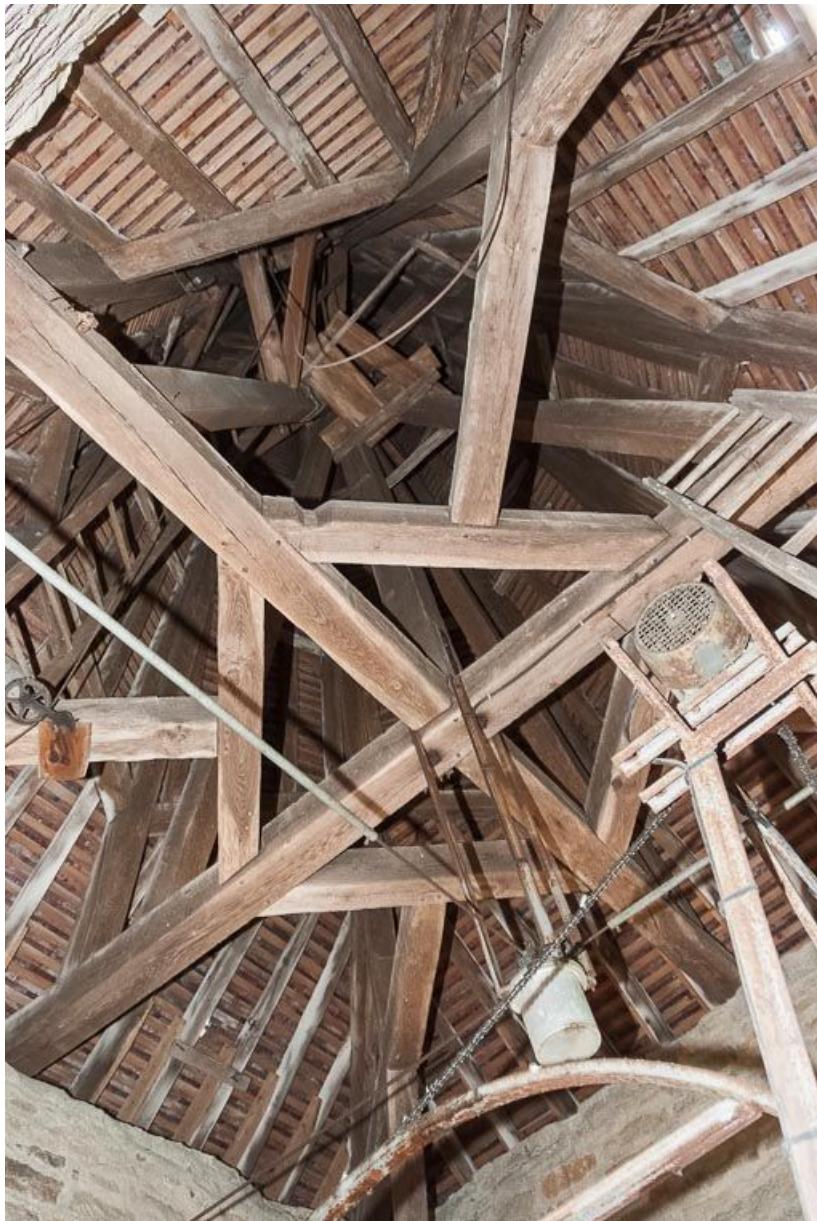
**Charpente de la flèche du clocher.**

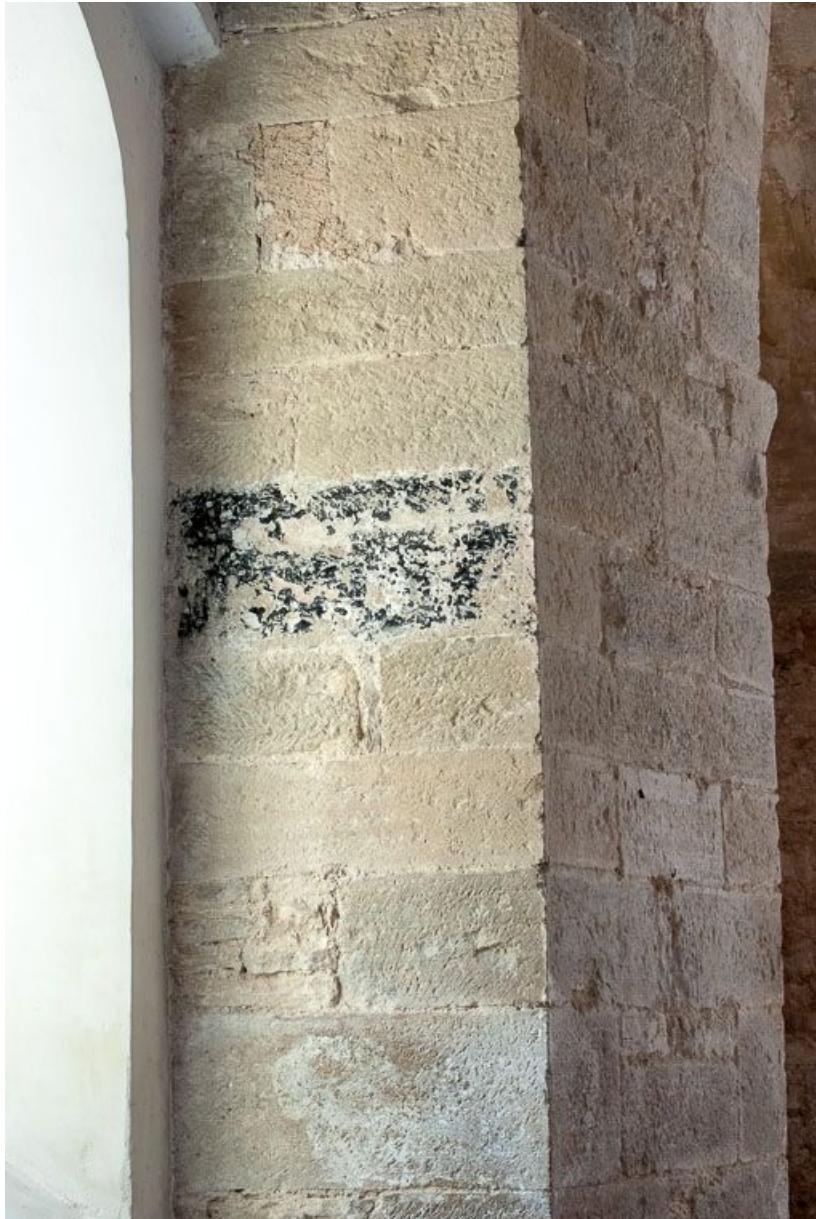
**Traces de litre funéraire dans la nef.**  
21, Pernand-Vergelesses rue Jacques-Copeau

Des traces de litre funéraire sont visibles près de la porte conduisant à l'escalier de la tourelle, à l'entrée des fonts baptismaux et transparaissent sous l'enduit des murs de la nef. Des traces de peinture rouge dessinant un faux appareillage, soulignent l'intrados des arcades de part et d'autre de la première travée. La première travée ouvre à droite sur les fonts baptismaux et à gauche, une porte donne accès à la tourelle d'escaliers menant au clocher. Elle est voûtée d'ogives reposant sur des culots à facettes, le centre de la voûte est percé d'une ouverture circulaire. L'espace qui s'apparente à la chapelle des fonts baptismaux est matérialisé par un emmarchement recouvert de tommettes. On y trouve également un renforcement de format carré. Cet espace est éclairé par une baie en plein-cintre semblable aux autres baies de la nef et fermée par une verrière représentant le baptême du Christ.

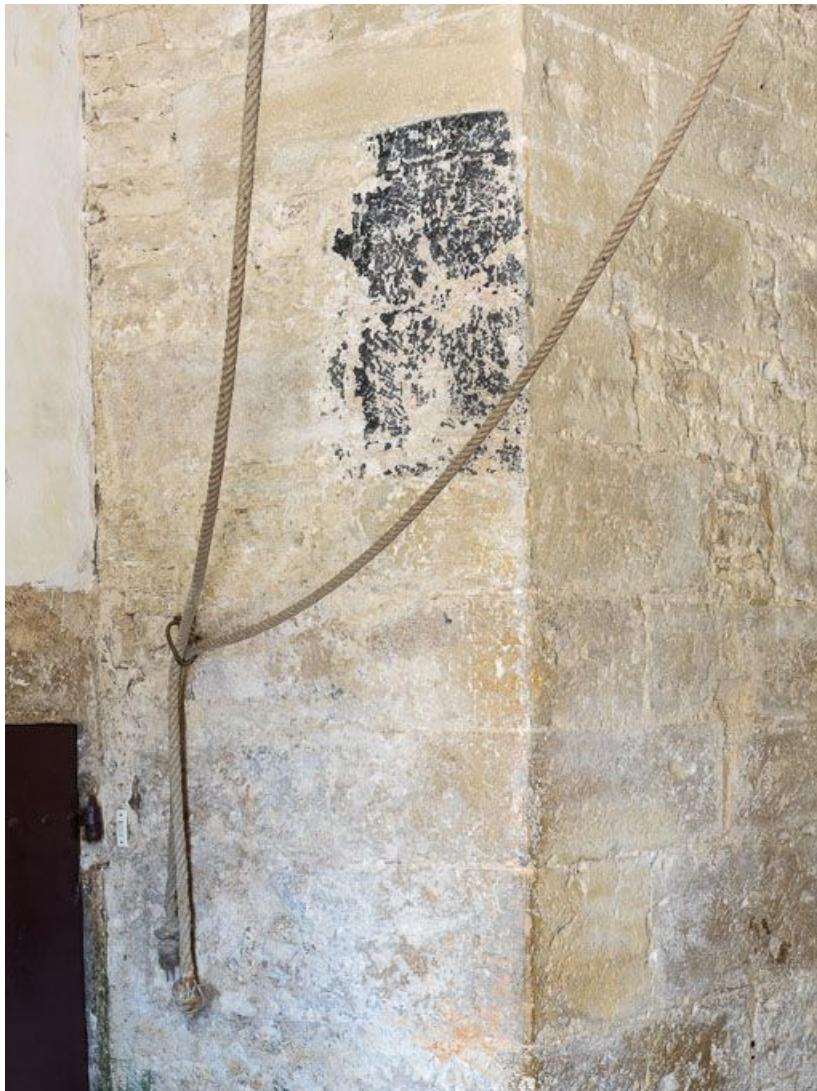
**Traces de litre funéraire.**

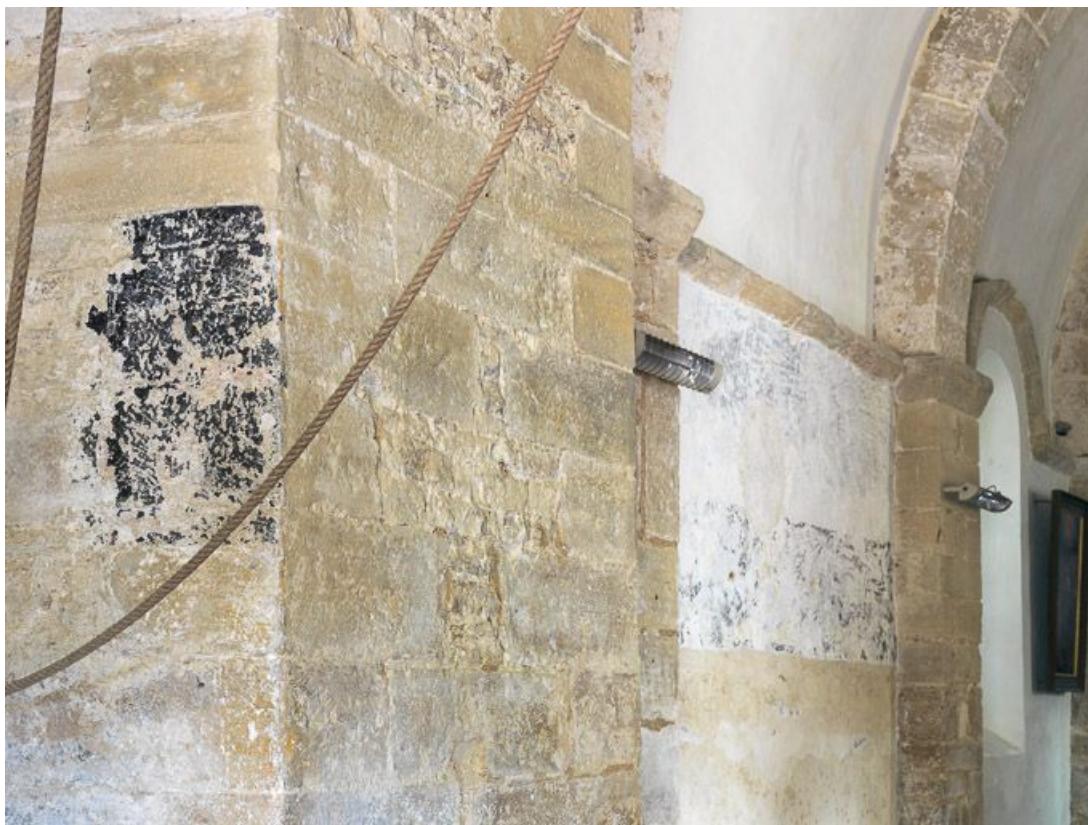
Détail des traces de litre funéraire dans la nef.
