## ÉGLISE PAROISSIALE SAINT-GERMAIN D'AUXERRE

Bourgogne-Franche-Comté, Côte-d'Or  
Pernand-Vergelesses  
rue Jacques-Copeau, rue du Paulant

Dossier IA21004656 réalisé en 2010 revu en  
2017

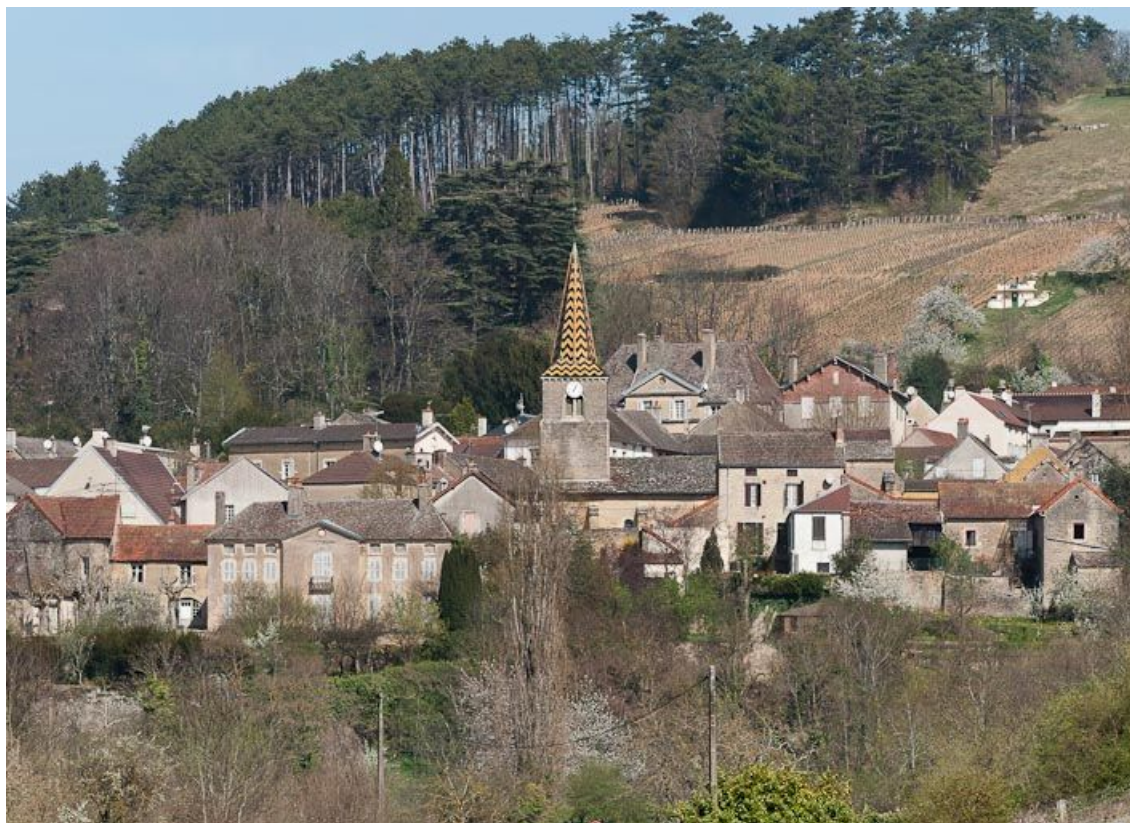
**Eglise dans son site.**

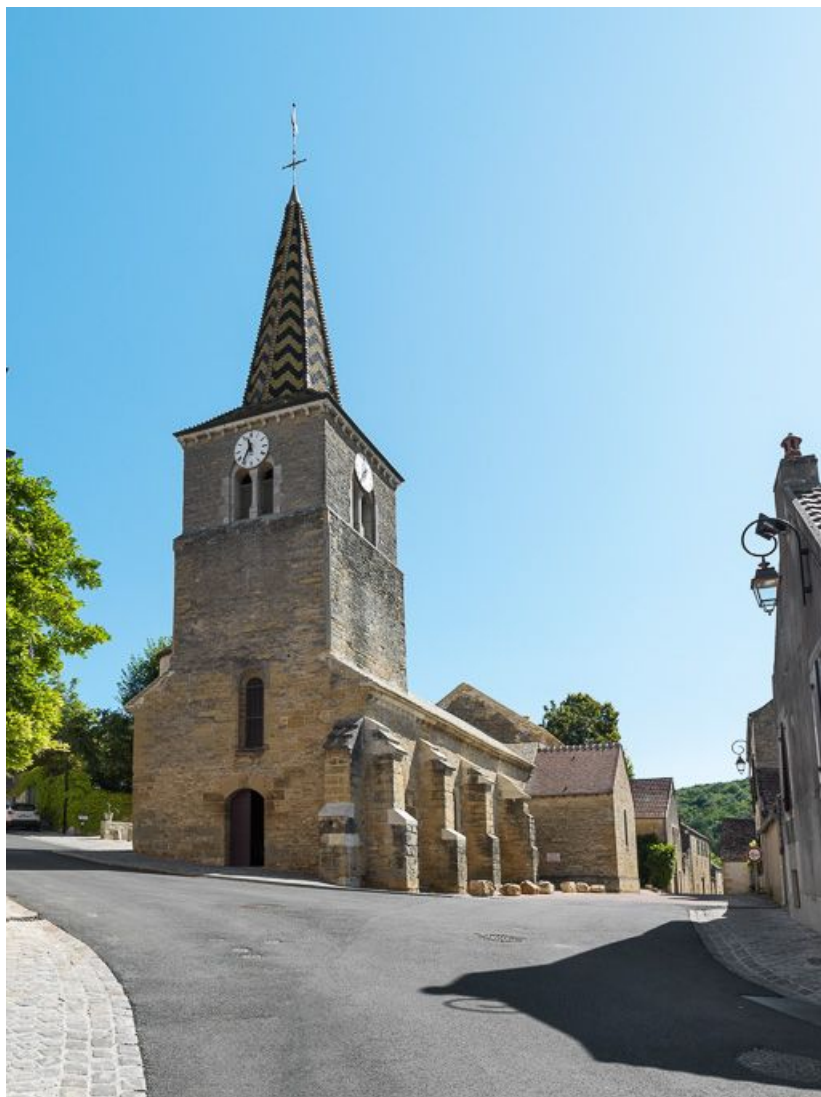
**Façade.**

Situé au centre du village, l'édifice, orienté et de plan en croix latine, est précédé d'une tour-clocher à trois niveaux et surmonté d'une flèche couverte en tuiles plates plombifères. Le premier niveau est percé de deux baies, dont la porte qui accède à la nef ; le deuxième niveau, aveugle, contient le mécanisme de l'horloge ; le troisième niveau, percé de quatre baies géminées, abrite la chambre des cloches. Au nord de la tour-clocher s'élève une tourelle ; couverte d'un toit à croupe ronde de tuiles plates, elle abrite un escalier à vis en pierre de taille éclairé par des jours conduisant au deuxième étage. Une corniche à modillons court le long des murs de la nef et du clocher. L'élévation du chœur est supérieure à celle de la nef.

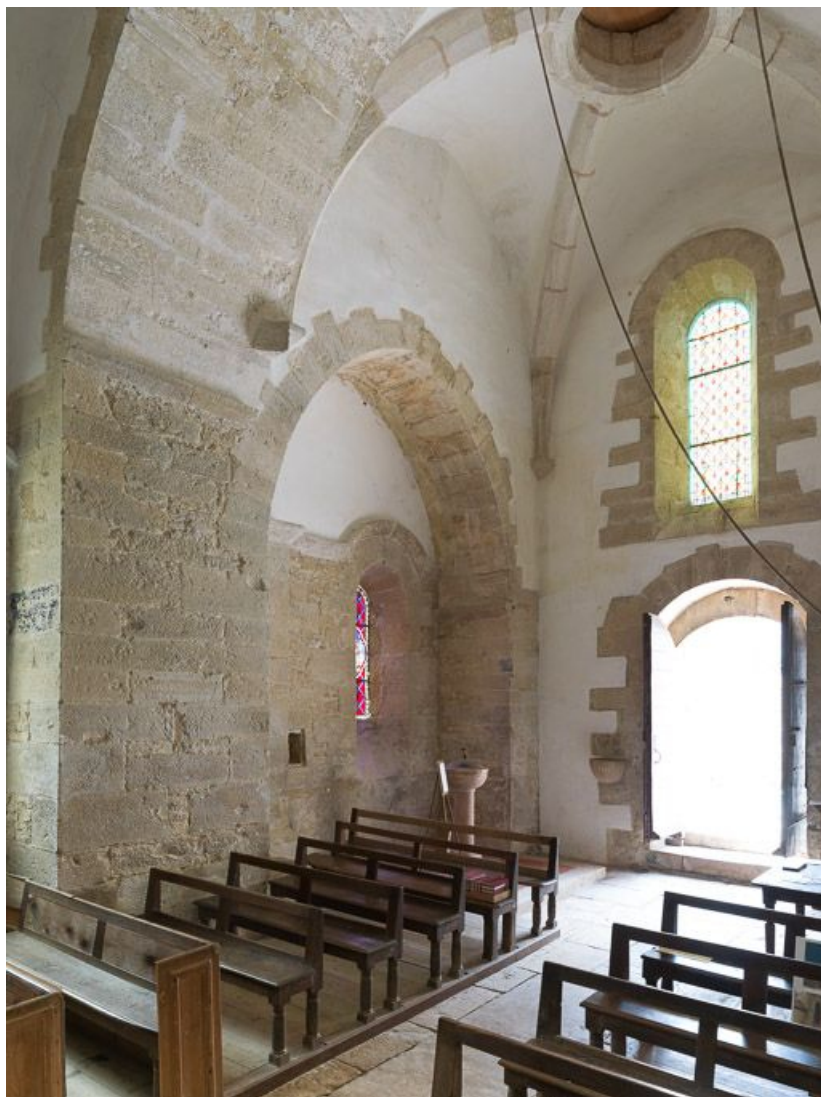
**Voûte de la travée sous clocher.**

L'édifice comprend une nef à un vaisseau de quatre travées, un transept et un chœur d'une travée et chevet plat. La nef est couverte d'une voûte en berceau brisé séparée par des arcs doubleaux reposant sur des pilastres. La moulure de ces pilastres court sur les murs de la nef et suit le tracé des baies. A noter que le premier doubleau repose sur des piliers massifs marquant

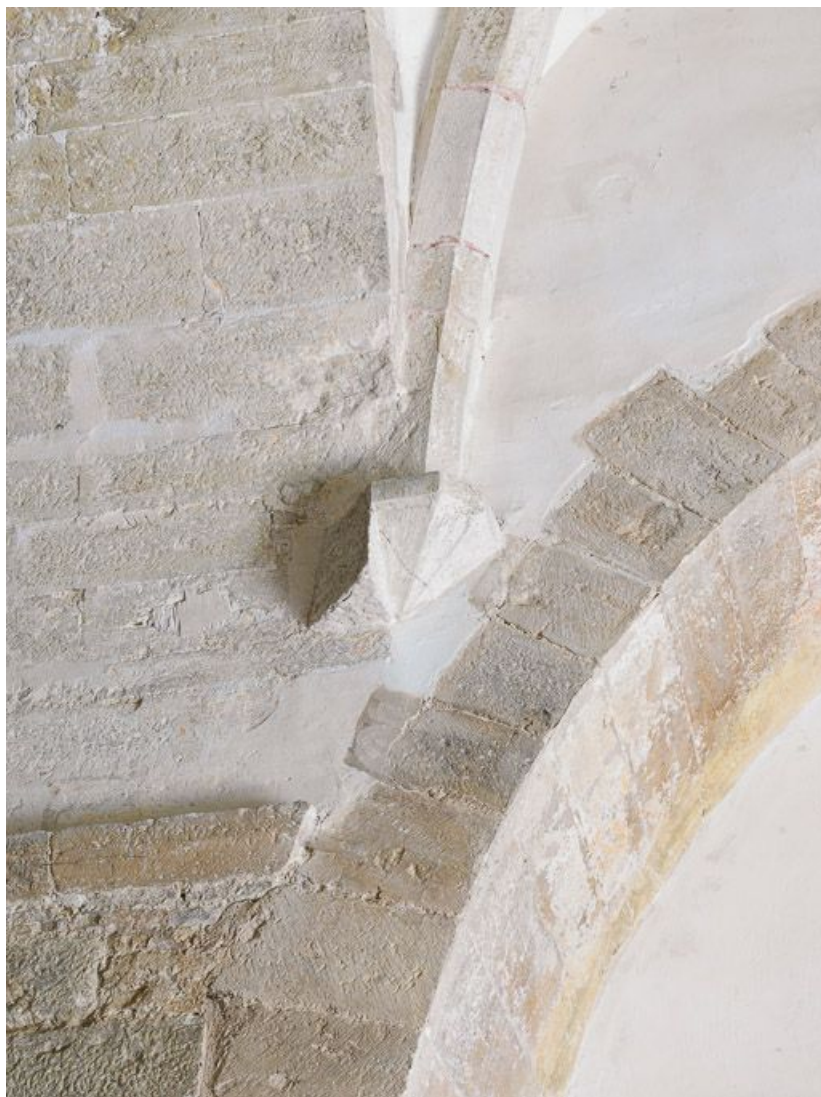
**Détail d'un culot de la voûte de la travée sous clocher.**
