## CHAPELLE NOTRE-DAME-DU-CHEMIN

Bourgogne-Franche-Comté, Côte-d'Or  
Ladoix-Serrigny  
1 rue de la Chapelle

Dossier IA21004682 réalisé en 2010 revu en  
2015

Auteur(s) : GRAHAL, Nicolas Potier

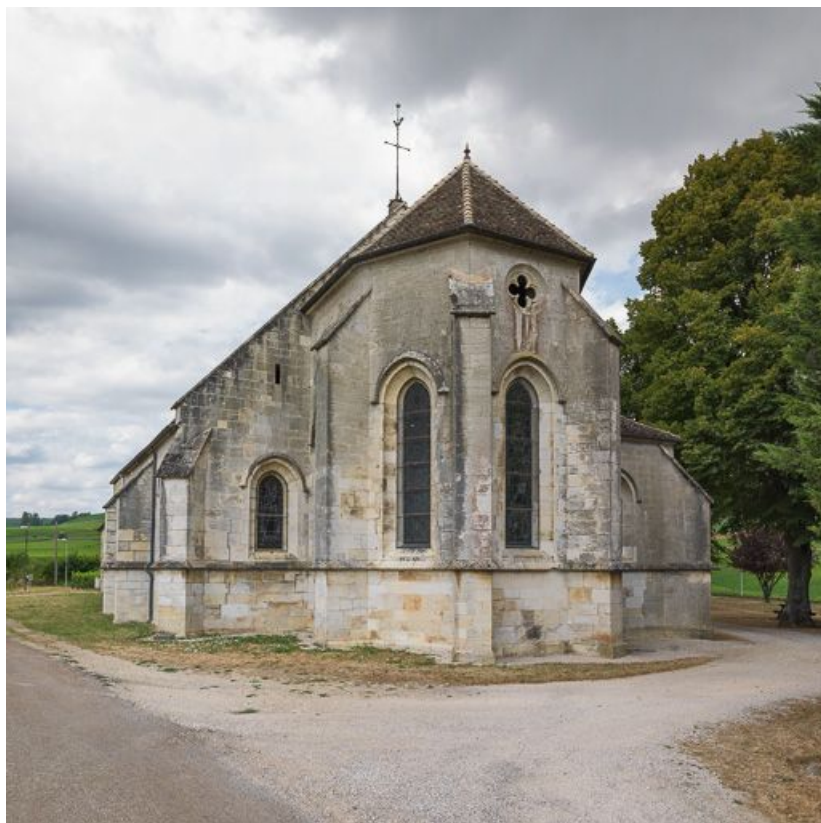
**Vue du chevet de la chapelle.**

La chapelle Notre-Dame du Chemin présente un aspect mixte, résultant de son histoire particulière. A l'est, la chapelle proprement dite présente une nef à trois vaisseaux voutés d'ogives, un chevet polygonal percé de baies en arc brisé et la sacristie dans l'angle nord-est. Au centre de l'ensemble, on trouve la trace du triplet d'absides de la chapelle originelle, ainsi que plusieurs fragments de décor mural (roses, faux appareil). La partie occidentale, qui n'a pas été restaurée au 19e siècle, présente encore les traces de sa transformation en ferme et habitations (cheminées, porte charretière sur le mur ouest, planchers intermédiaires).

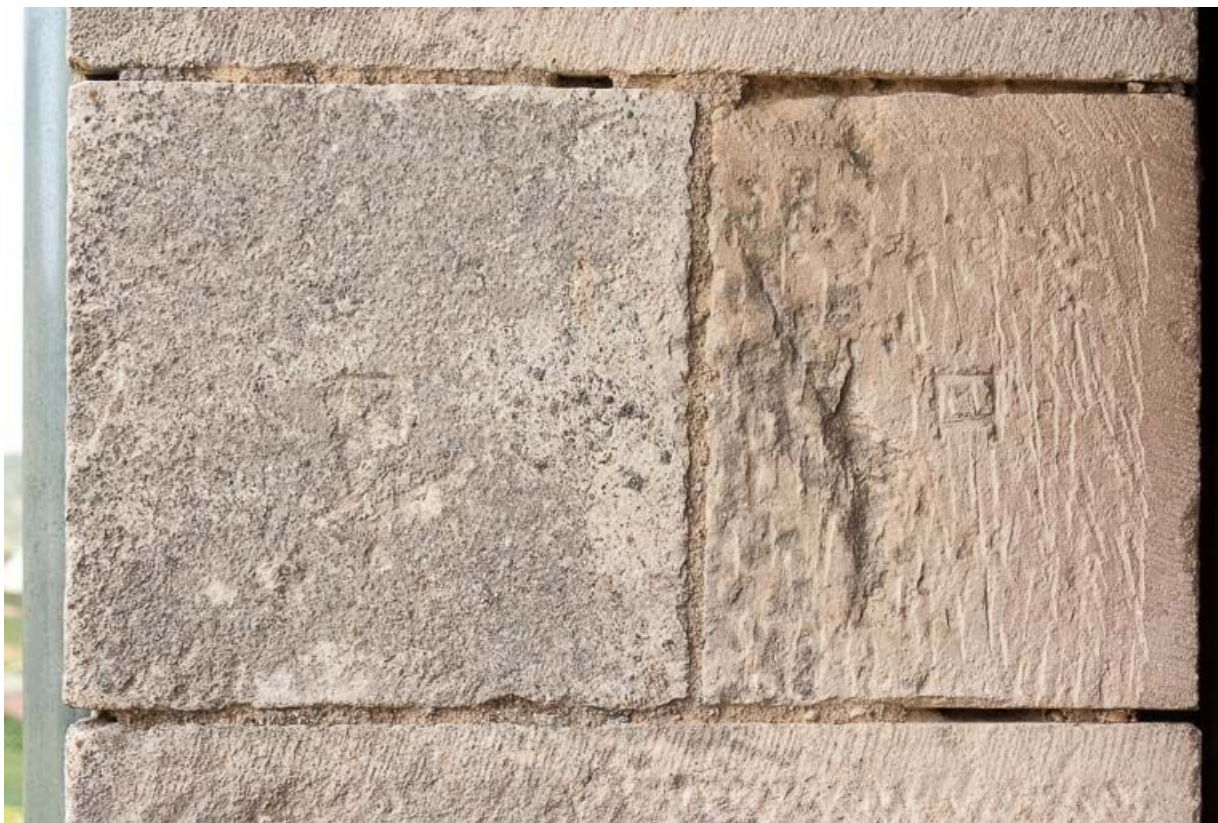
**Marque de tâcheron sur la porte charretière à l'ouest de l'édifice.**

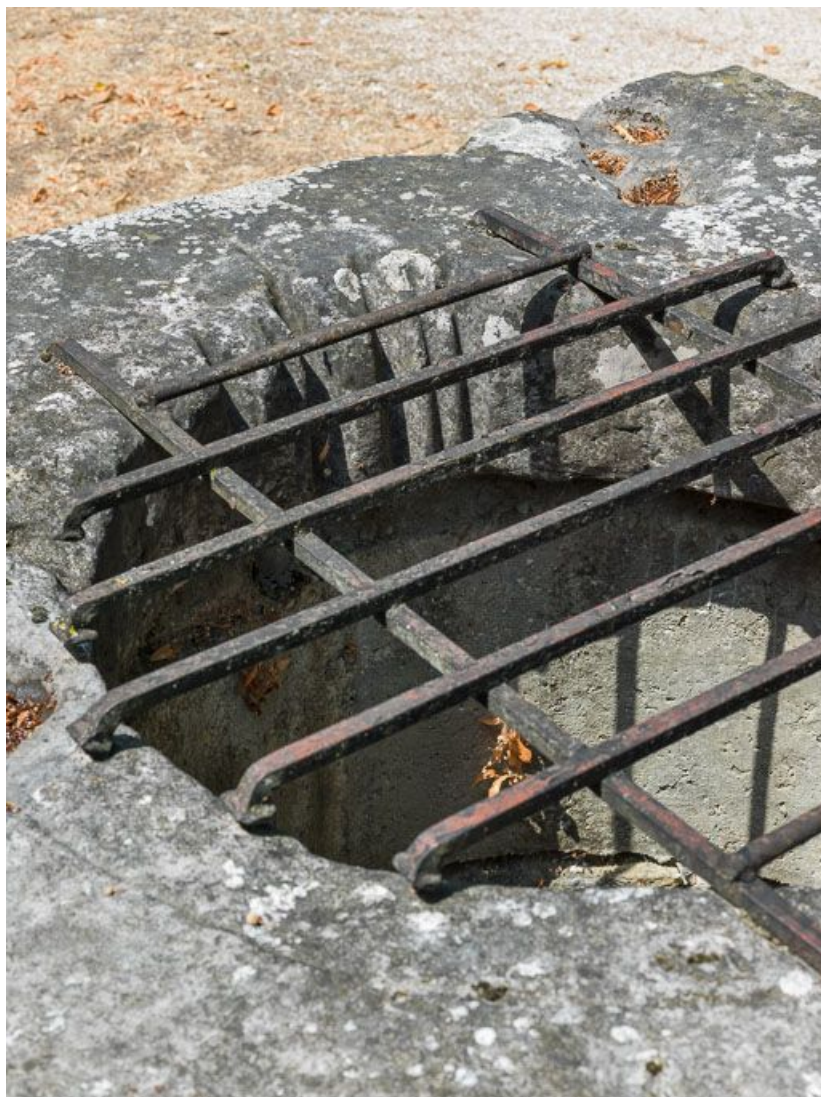
**Puits : grille et traces d'usure de cordes.**

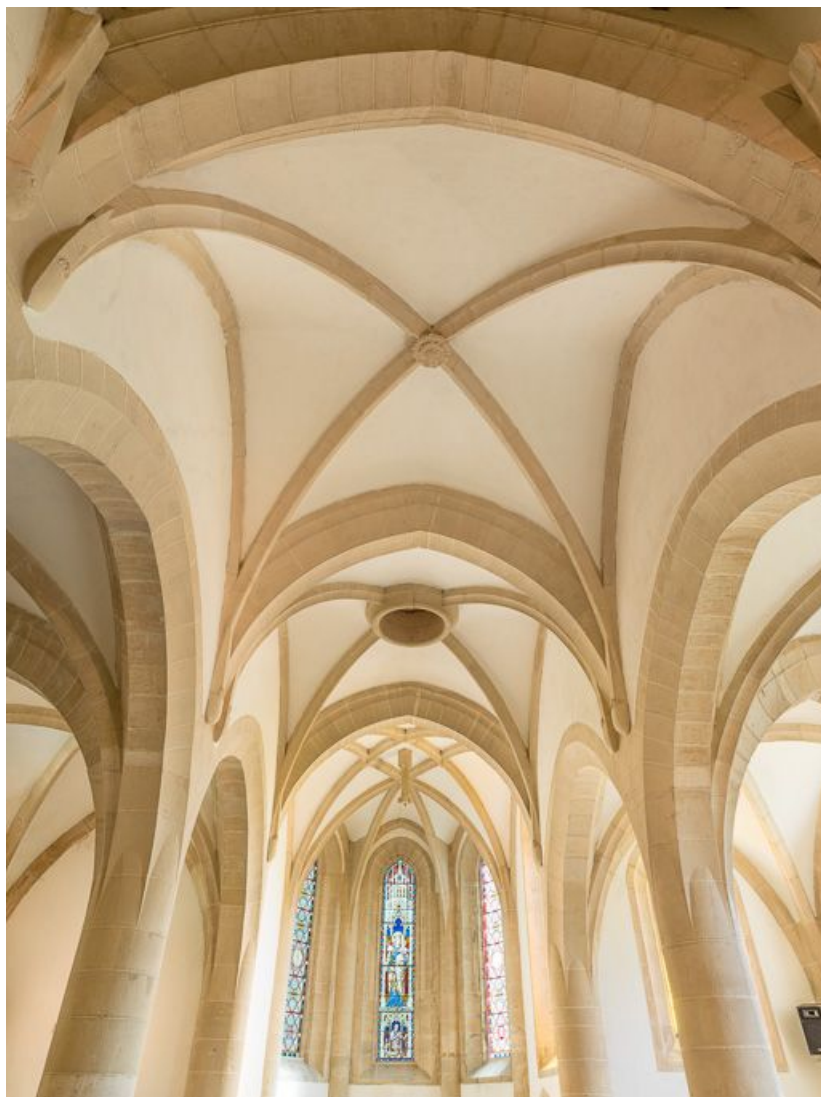
**Vue des voûtes de la nef.**

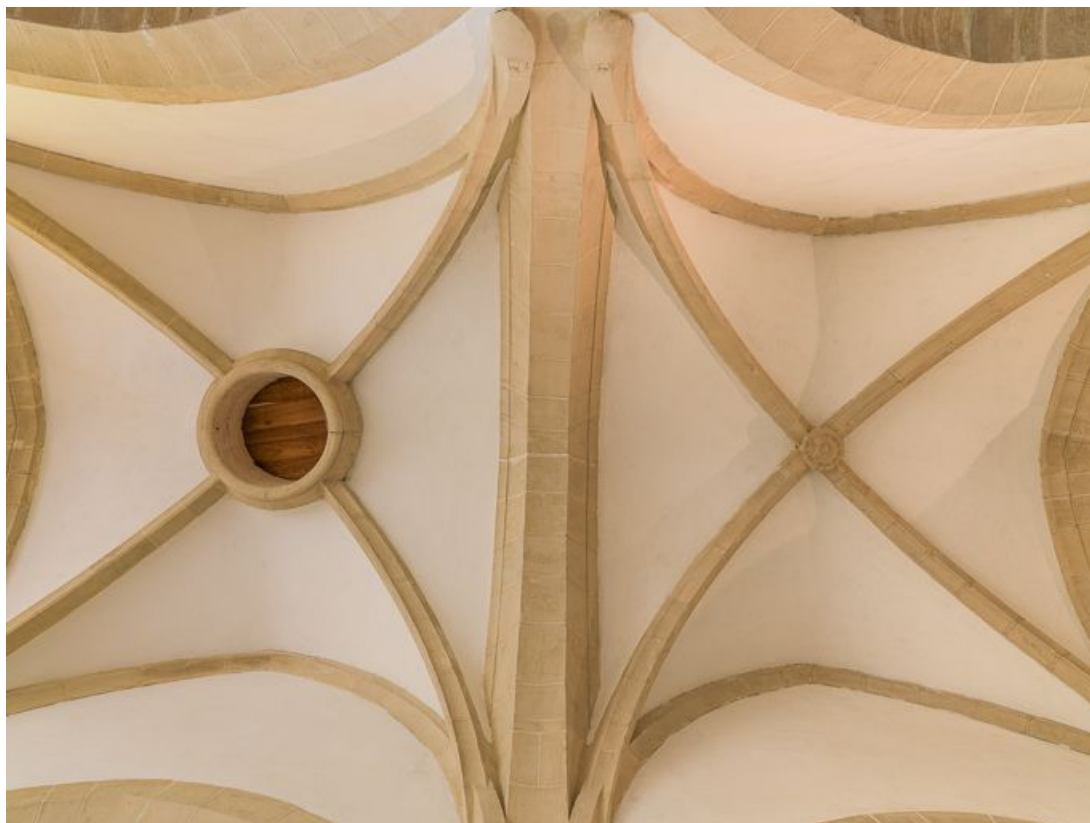
**Vue des voûtes de la nef.**

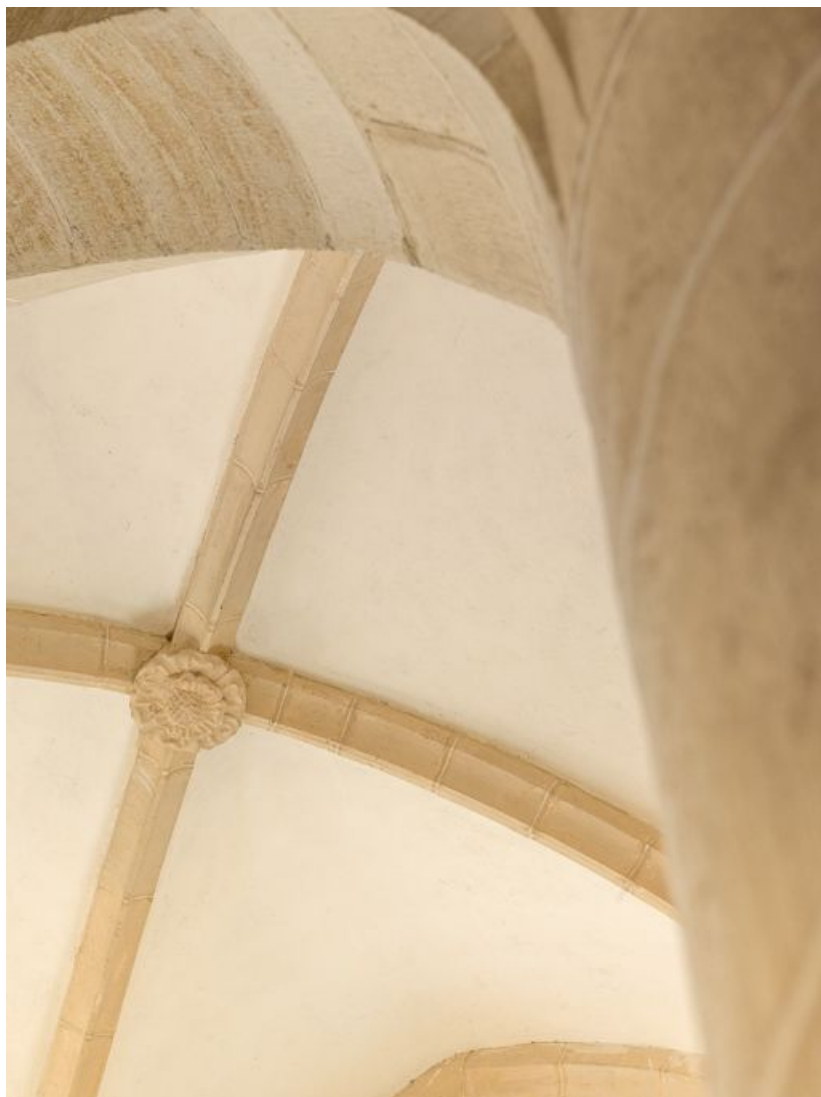
**Vue d'une clé de voûte de la nef (travée ouest).**

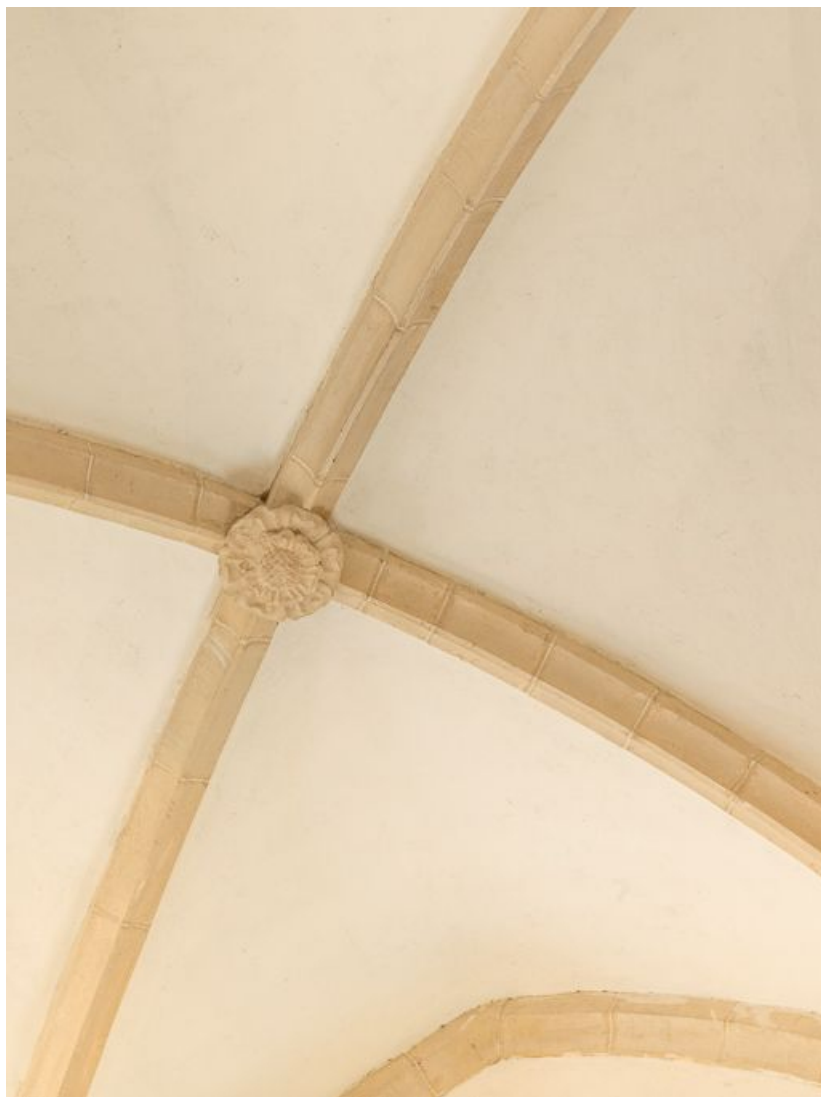
**Vue d'une clé de voûte de la nef (travée ouest).**

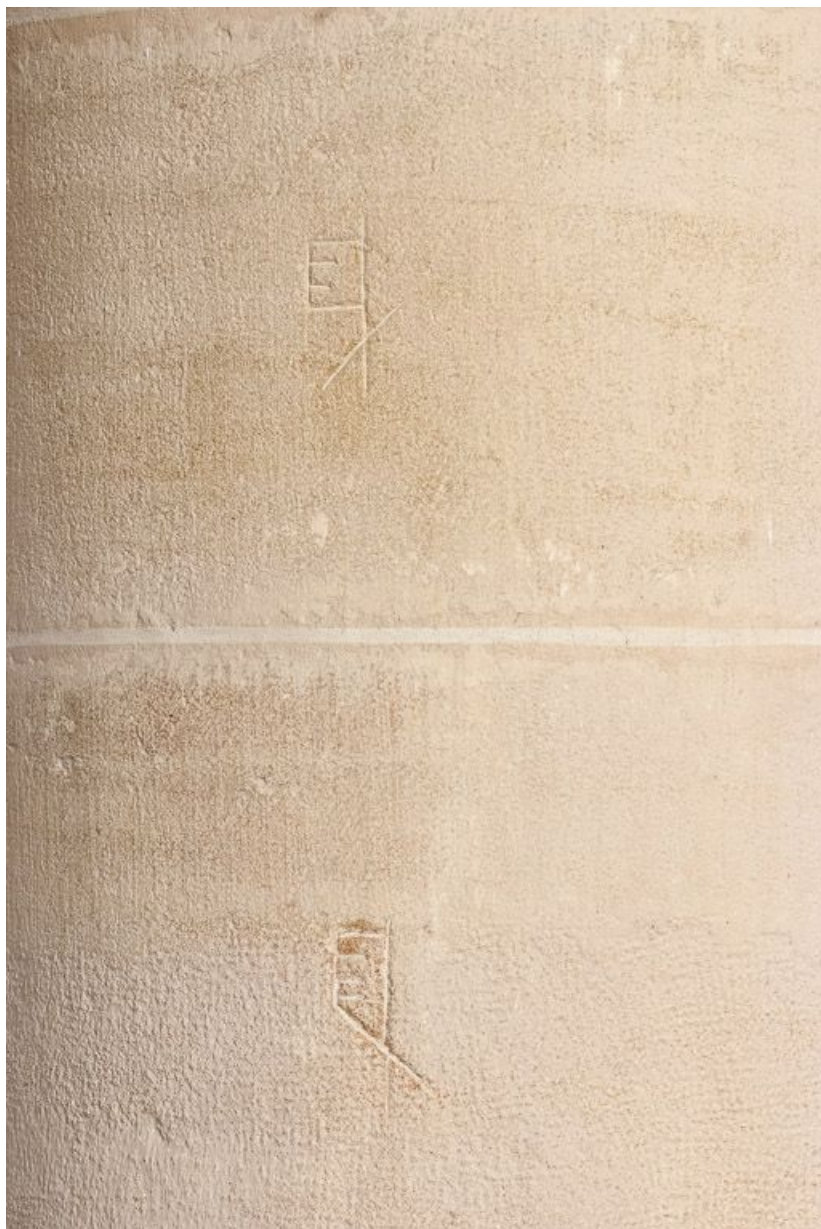
**Marques de tâcheron ou d'assemblage sur un pilier de la nef.**

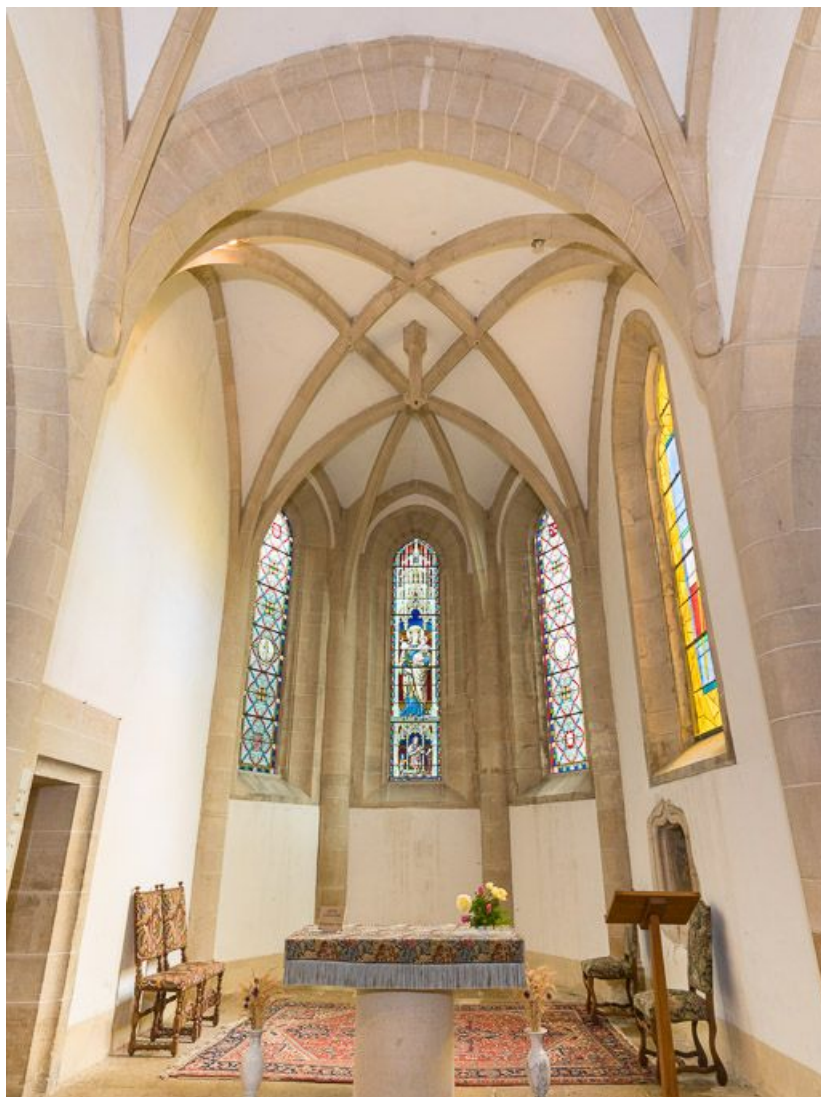
**Vue de la voûte du chœur.**

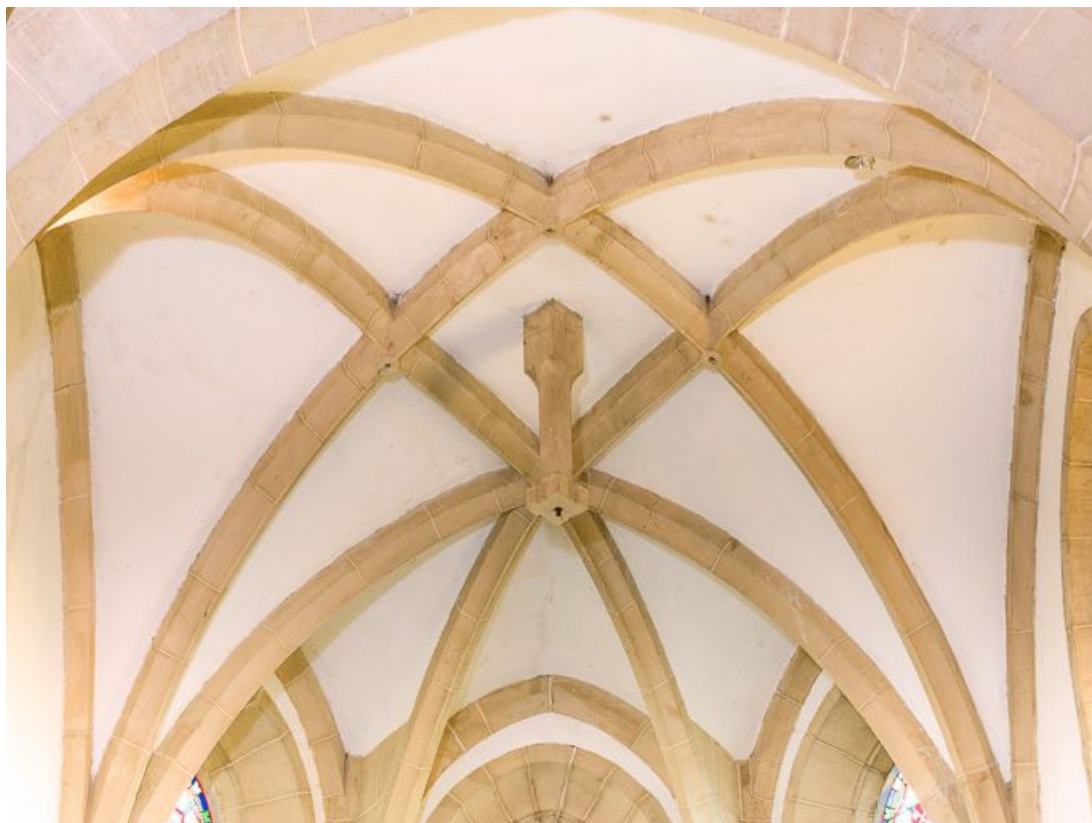
**Vue de la voûte du chœur.**

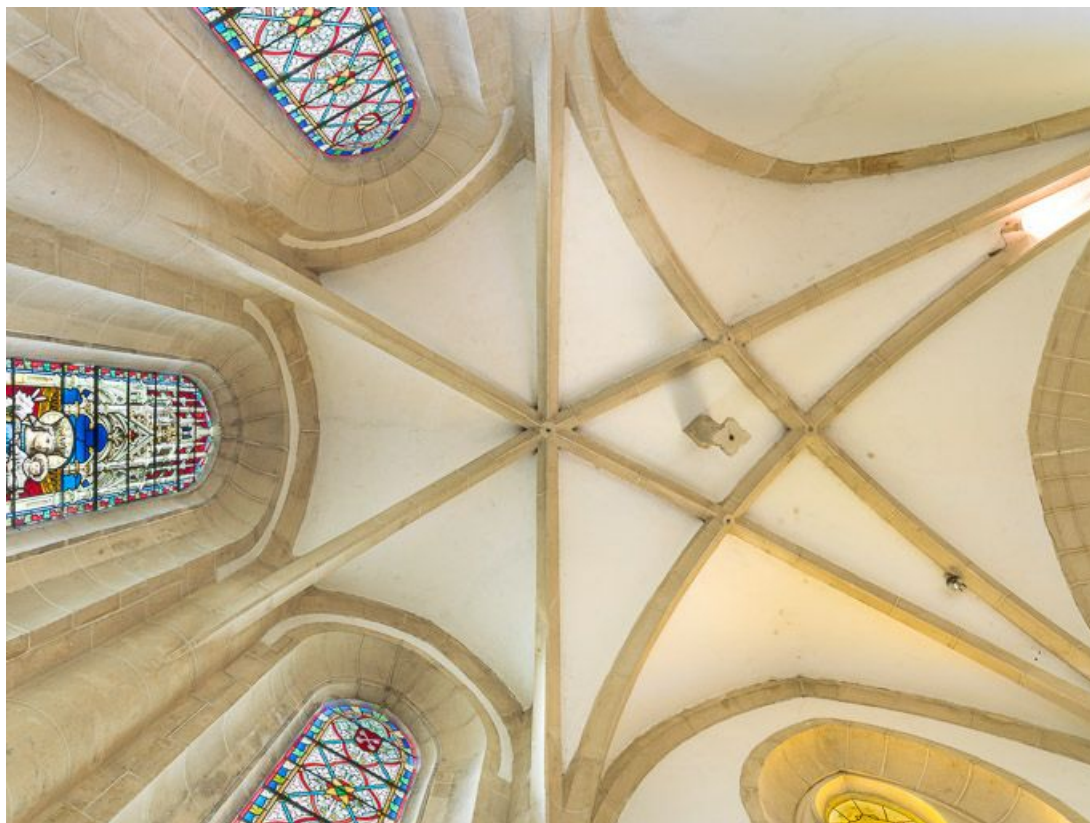
**Vue de la voûte du choeur : détail.**

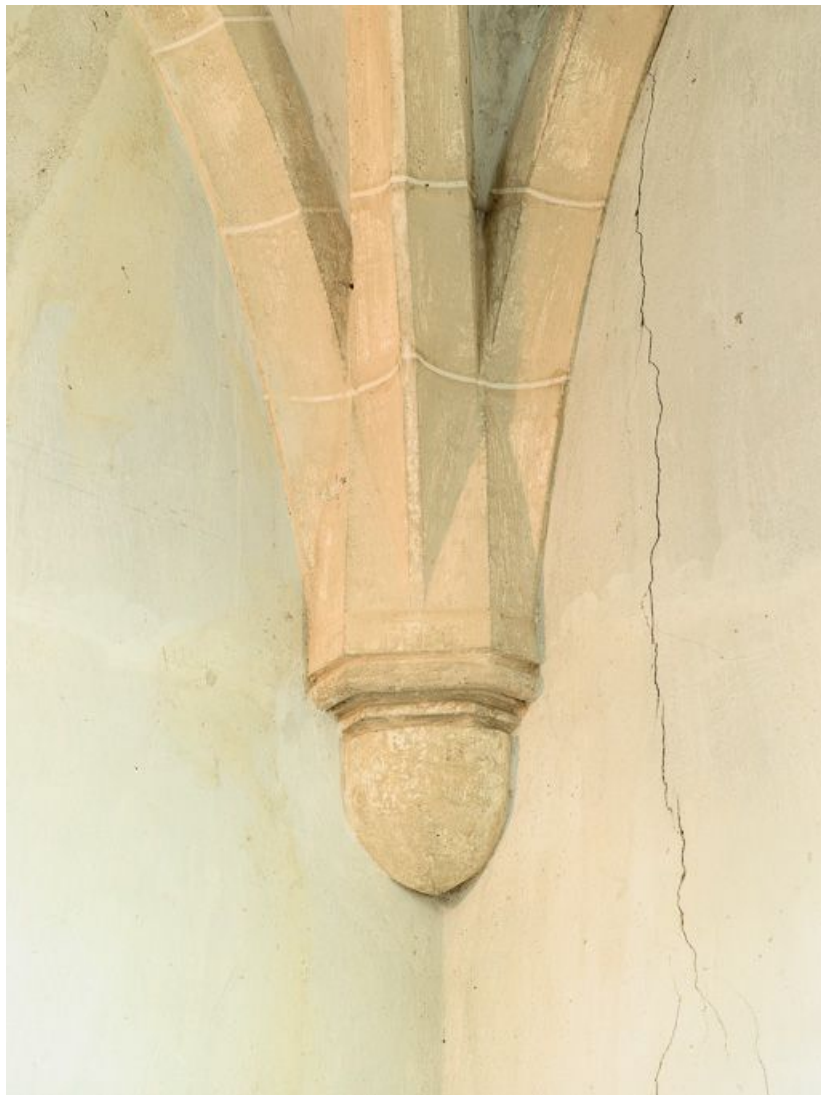
**Vue d'un culot et du départ des ogives de la voûte de la sacristie.**

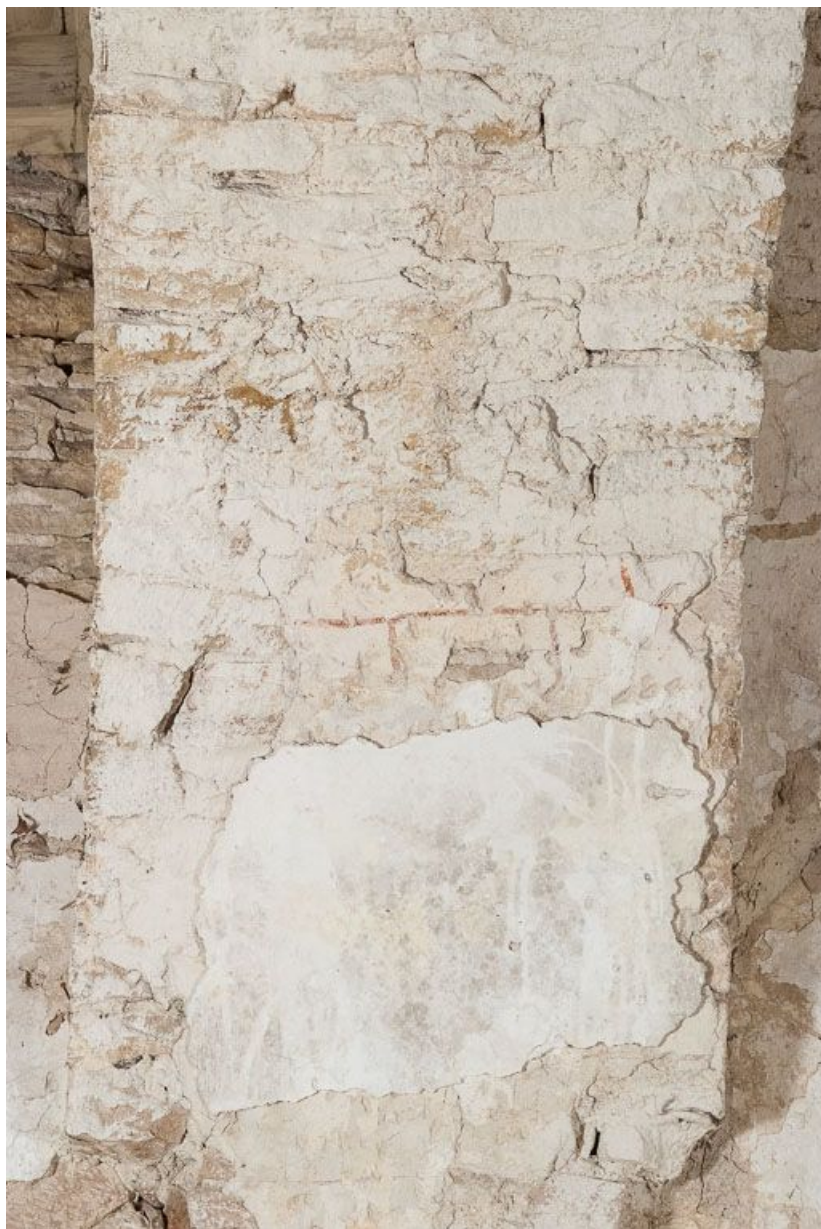
**Faux appareil.**

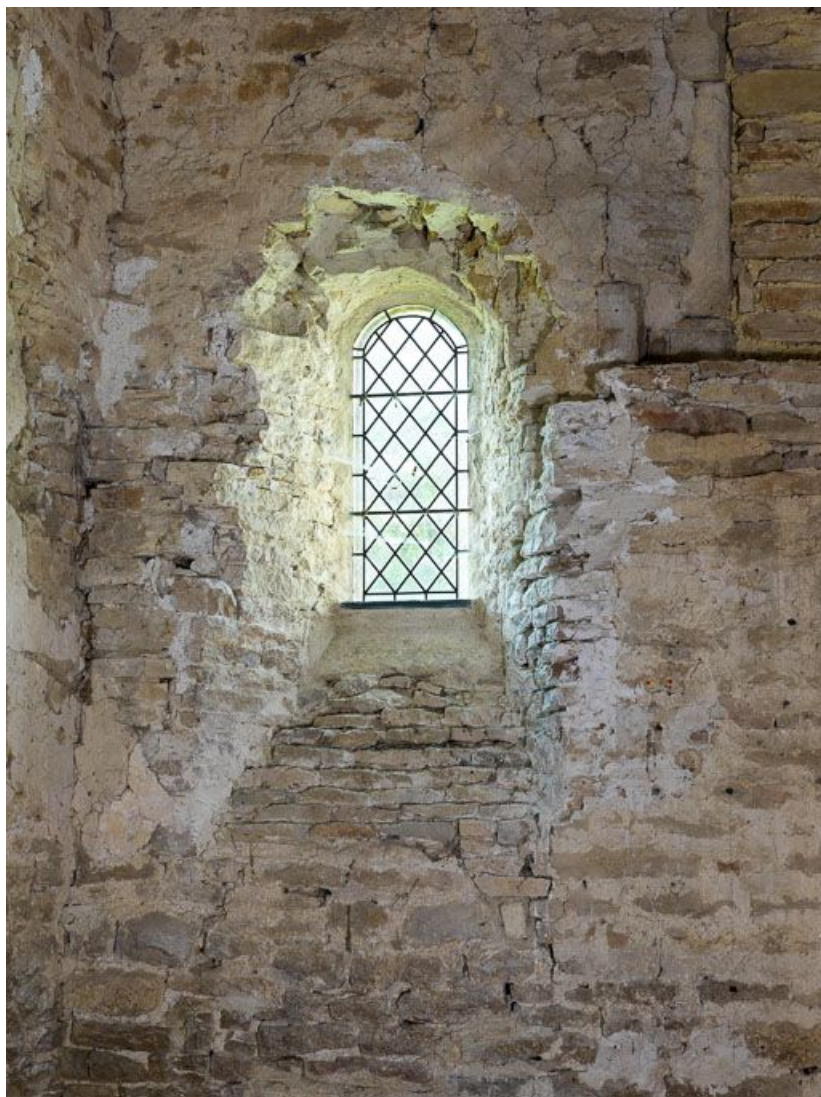
**Ancienne chapelle : vue de la baie romane du mur sud.**
