## CHAPELLE NOTRE-DAME-DU-CHEMIN

Bourgogne-Franche-Comté, Côte-d'Or  
Ladoix-Serrigny  
1 rue de la Chapelle

Dossier IA21004682 réalisé en 2010 revu en  
2015

Auteur(s) : GRAHAL, Nicolas Potier

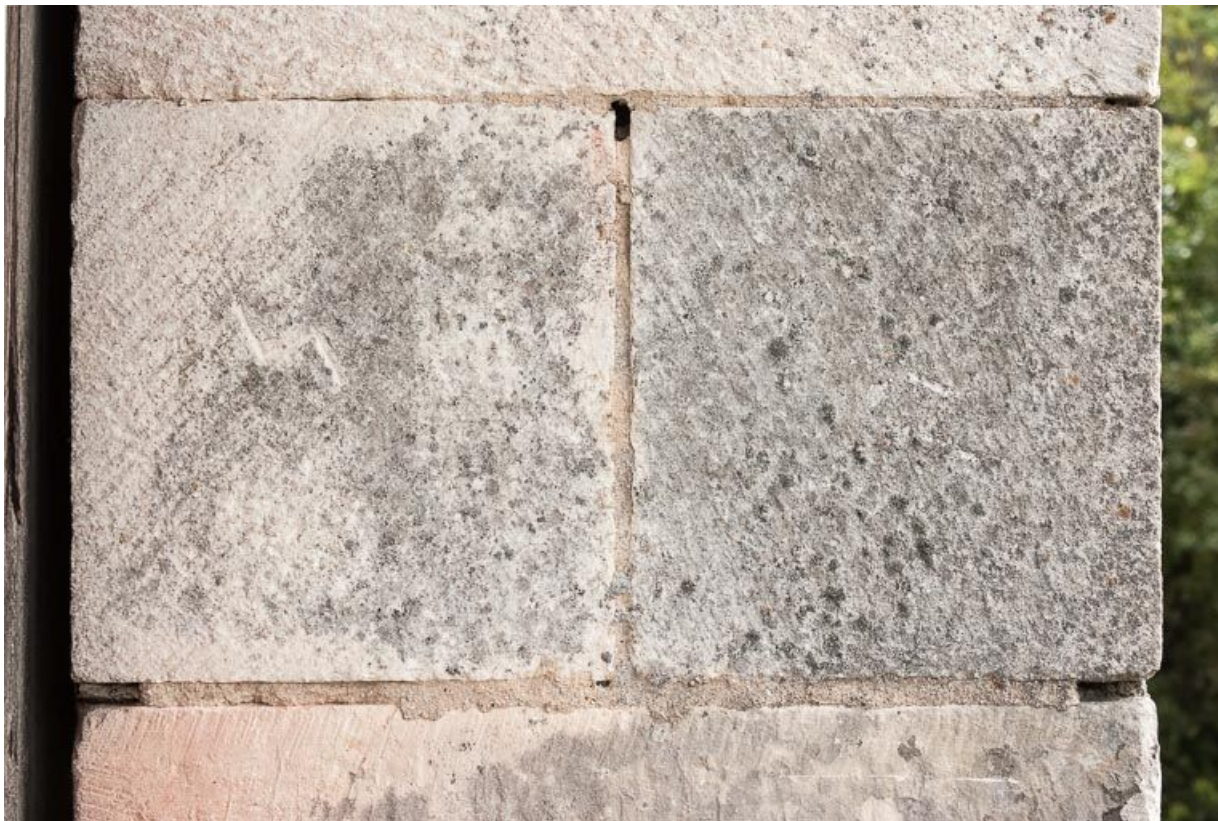
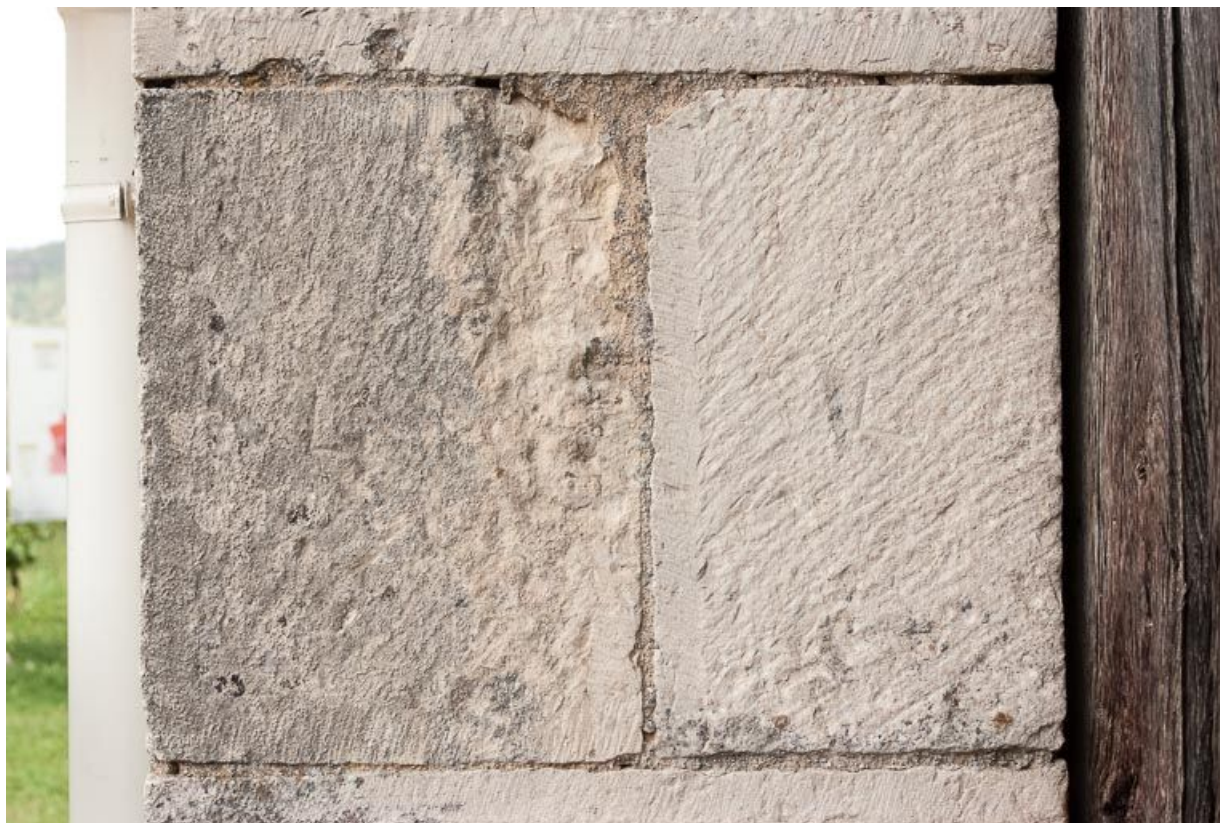
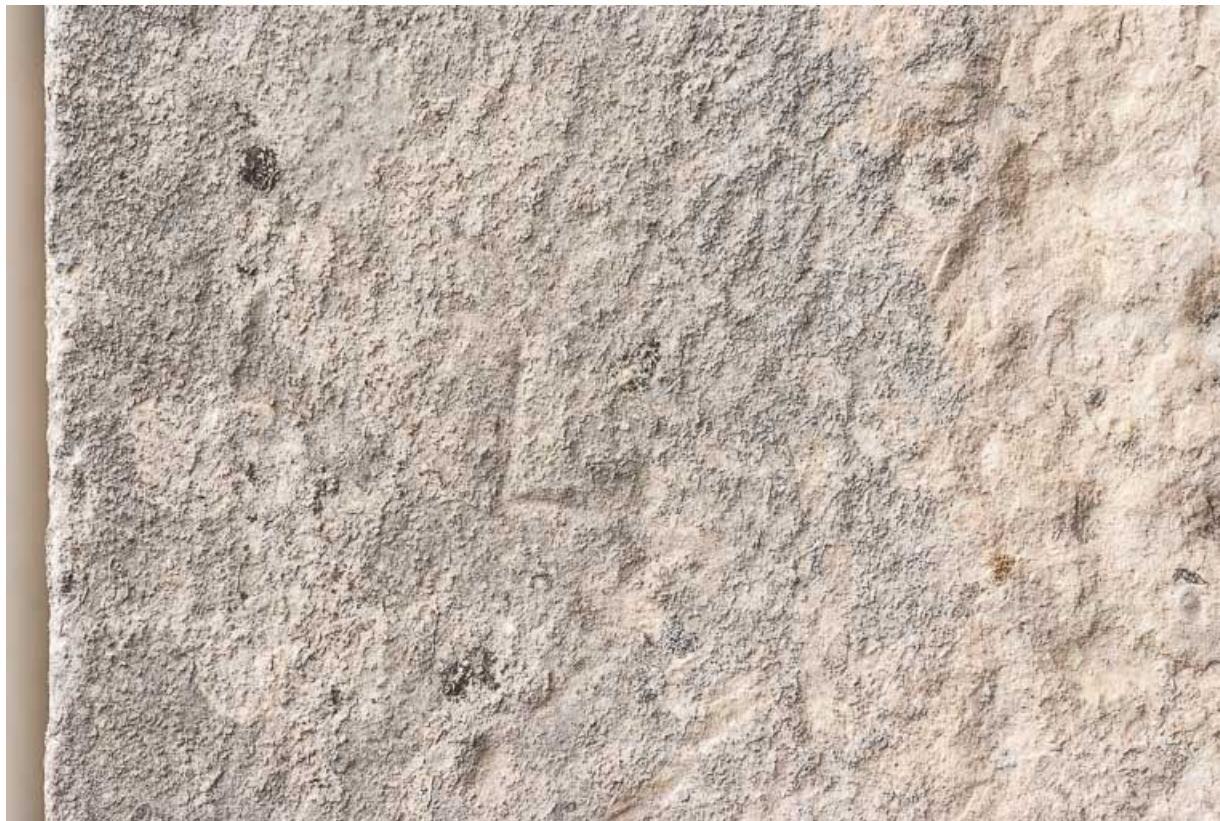
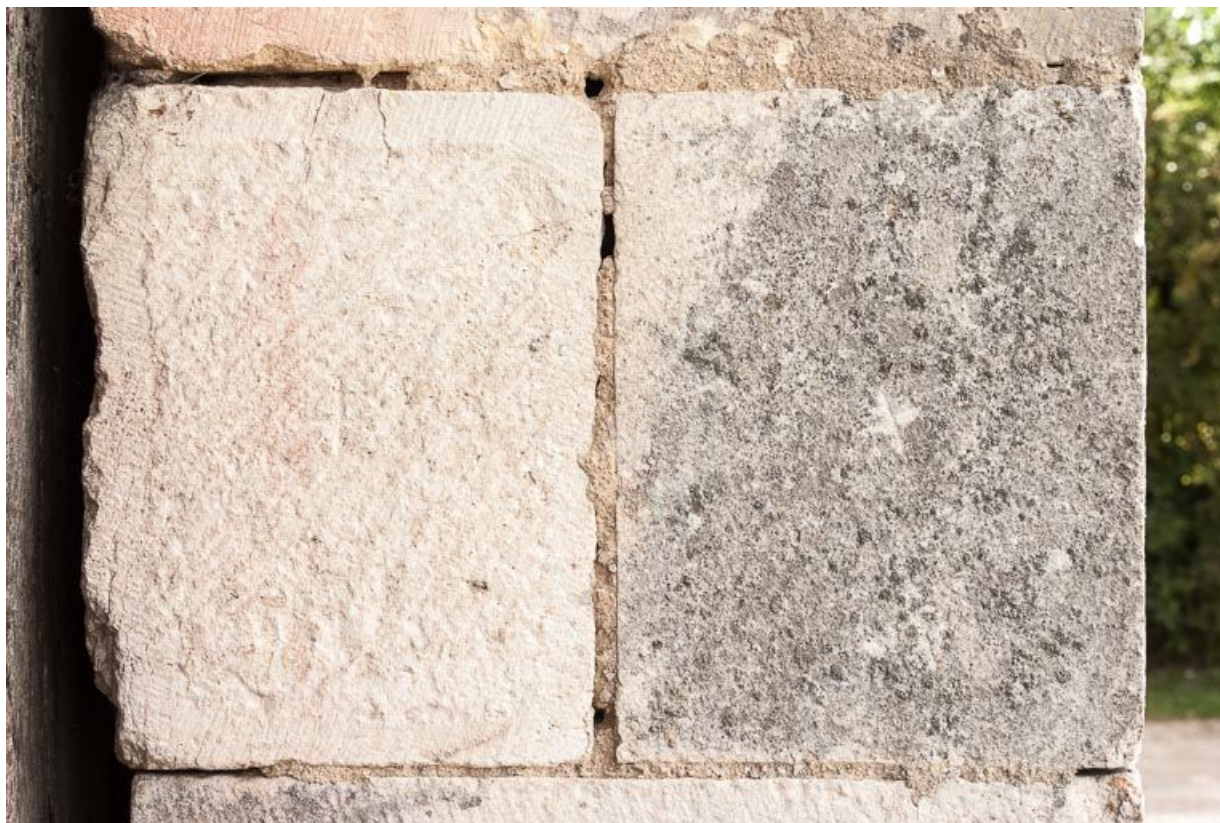
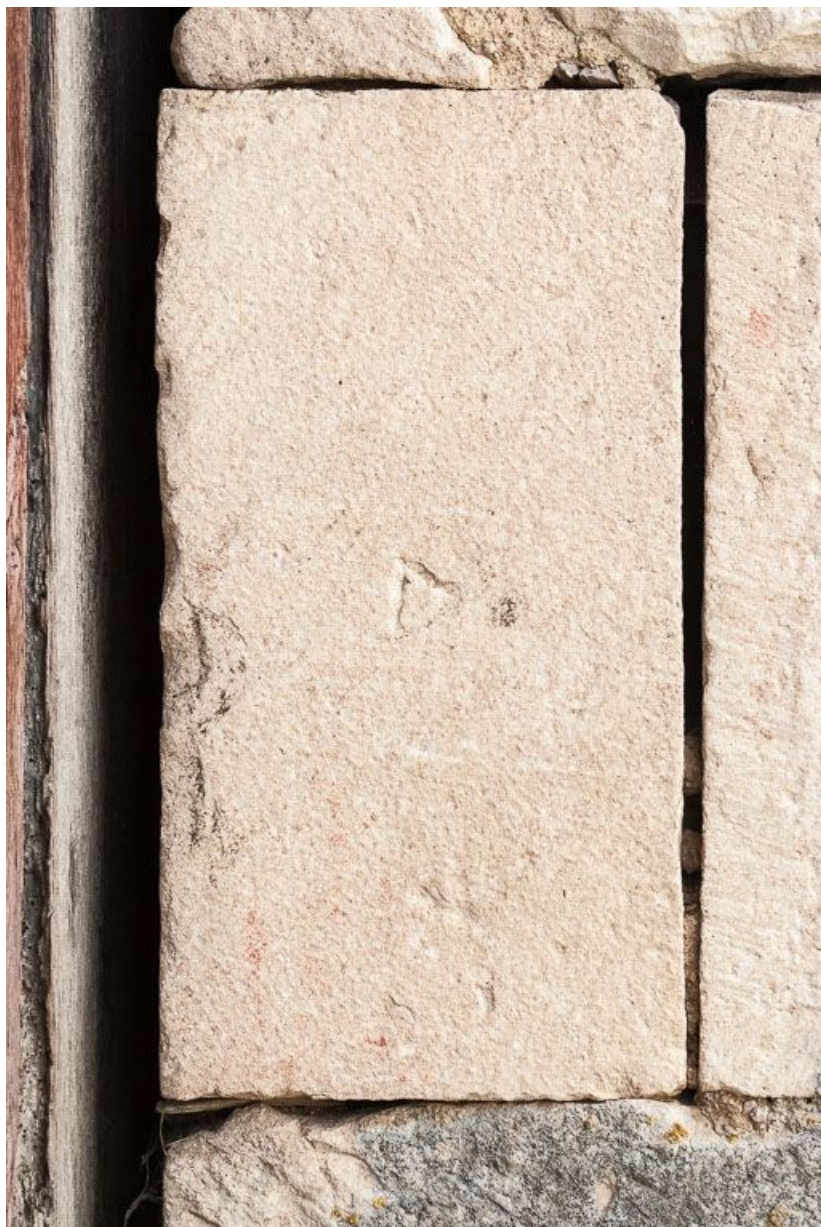
**Marque de tâcheron sur la porte charretière à l'ouest de l'édifice.**

La chapelle Notre-Dame du Chemin présente un aspect mixte, résultant de son histoire particulière. A l'est, la chapelle proprement dite présente une nef à trois vaisseaux voutés d'ogives, un chevet polygonal percé de baies en arc brisé et la sacristie dans l'angle nord-est. Au centre de l'ensemble, on trouve la trace du triplet d'absides de la chapelle originelle, ainsi que plusieurs fragments de décor mural (roses, faux appareil). La partie occidentale, qui n'a pas été restaurée au 19e siècle, présente encore les traces de sa transformation en ferme et habitations (cheminées, porte charretière sur le mur ouest, planchers intermédiaires).

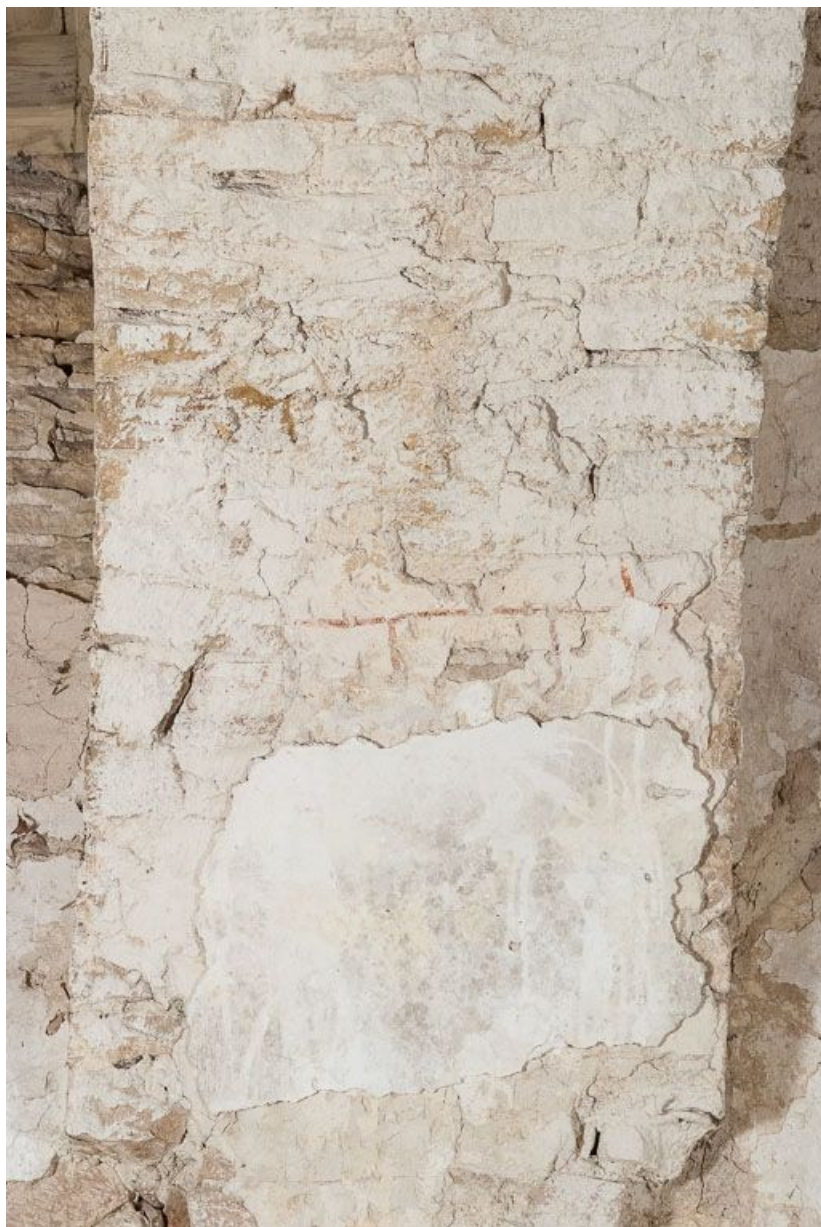
**Faux appareil.**
