## CHAPELLE NOTRE-DAME-DU-CHEMIN

Bourgogne-Franche-Comté, Côte-d'Or  
Ladoix-Serrigny  
1 rue de la Chapelle

Dossier IA21004682 réalisé en 2010 revu en  
2015  
Auteur(s) : GRAHAL, Nicolas Potier

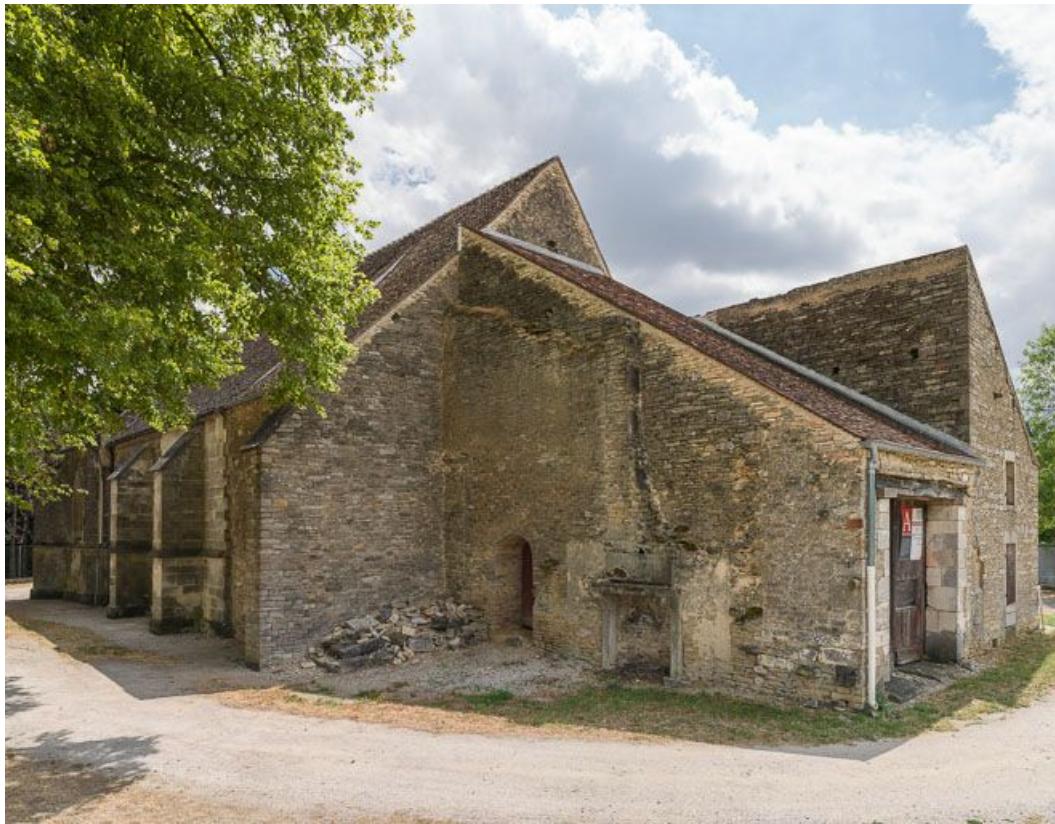
**Vue de l'angle nord-ouest.**

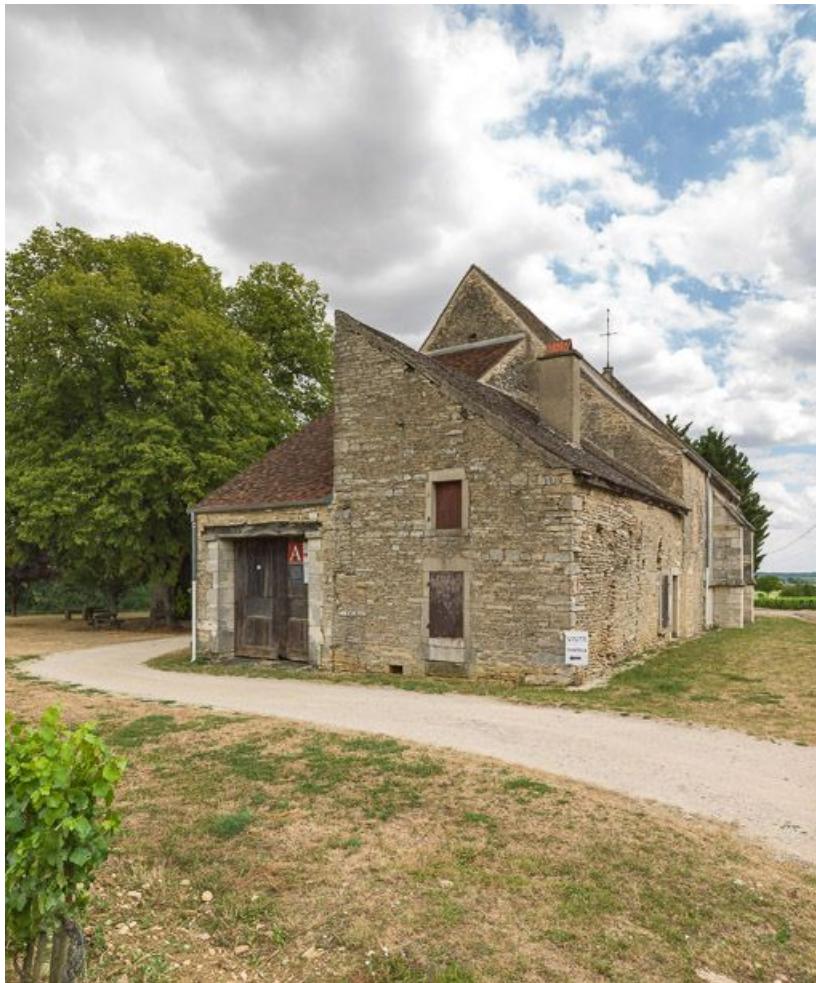
**Vue de la façade ouest.**

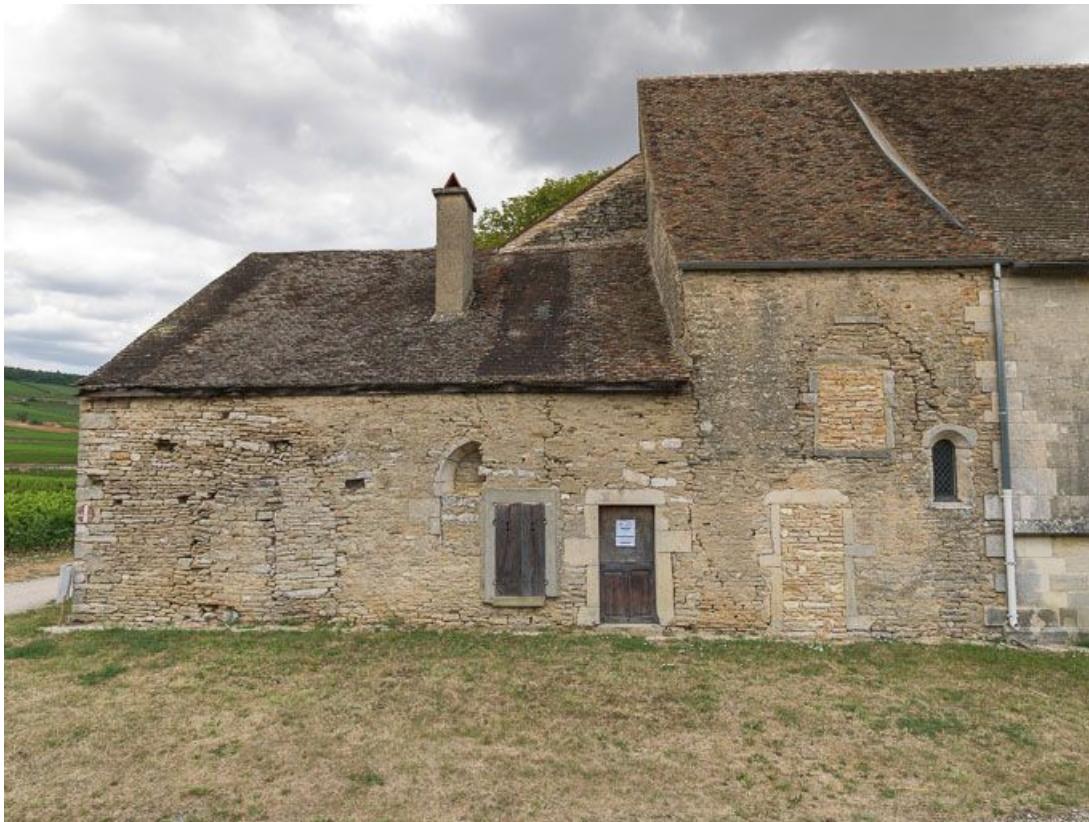
**Vue du pignon sud.**

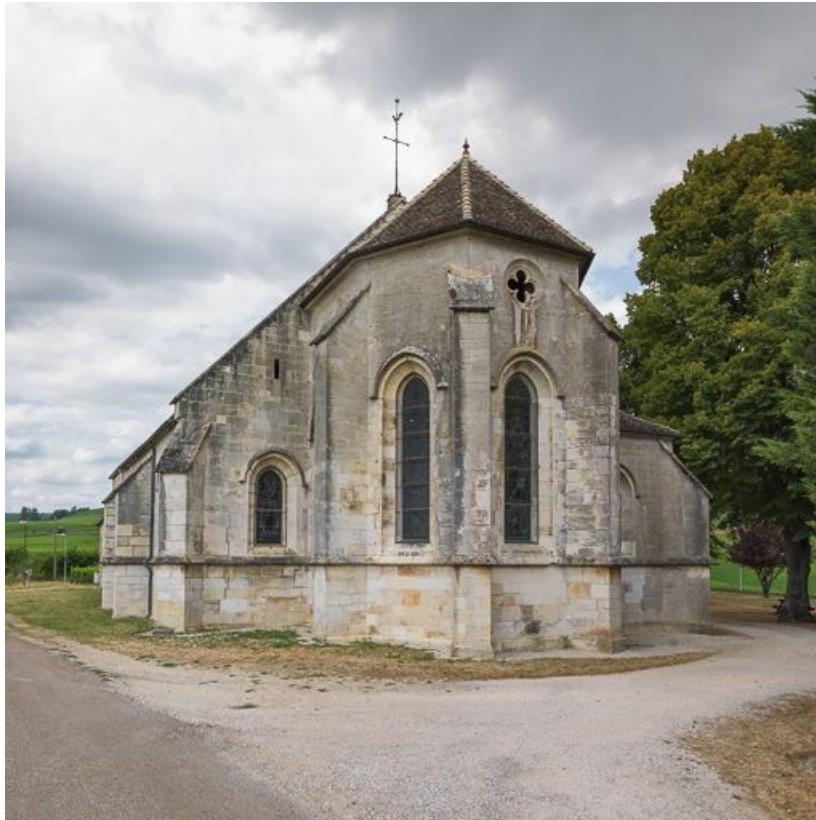
**Vue du chevet de la chapelle.**

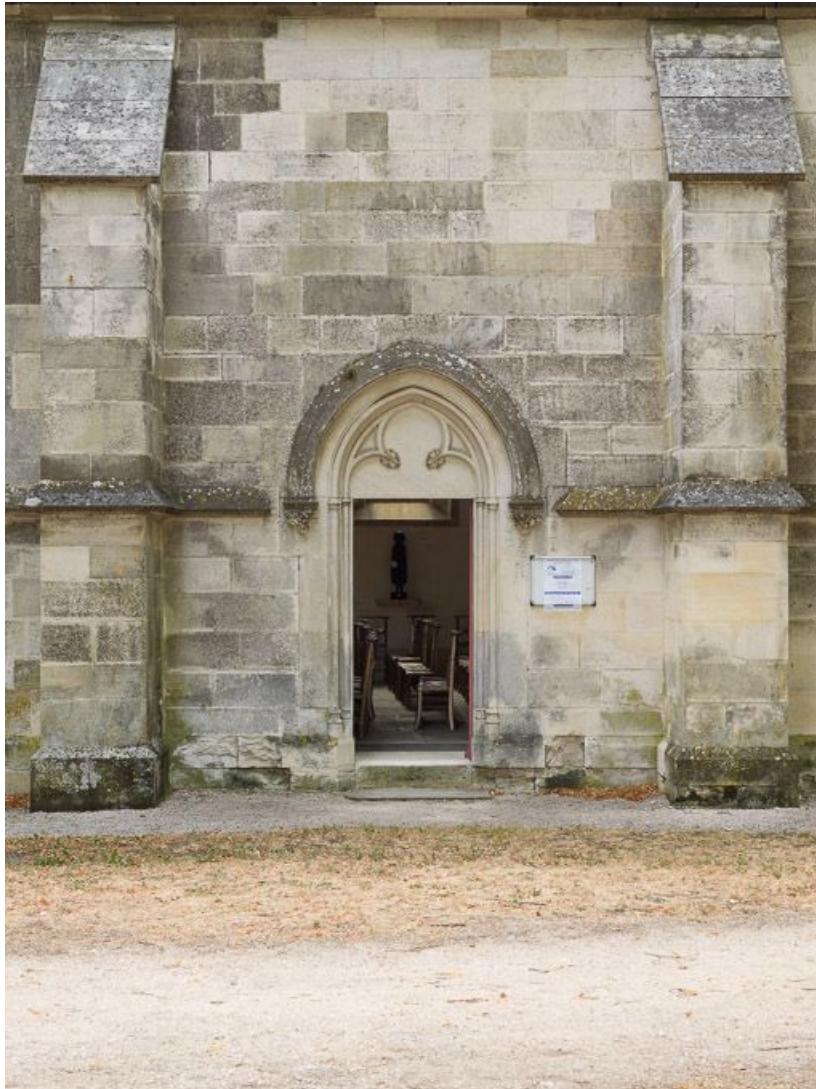
**Vue de la porte d'entrée de la chapelle (pignon nord).**  
21, Ladoix-Serrigny, 1 rue de la Chapelle

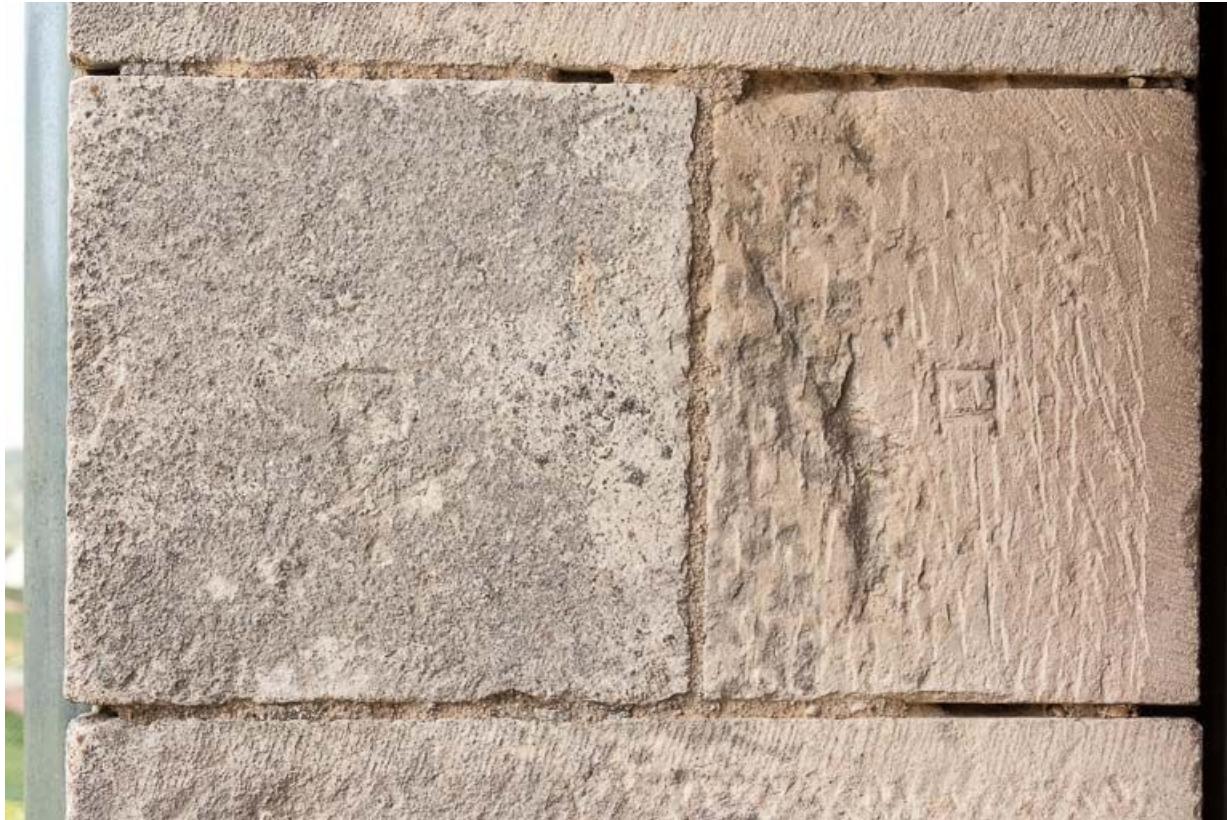
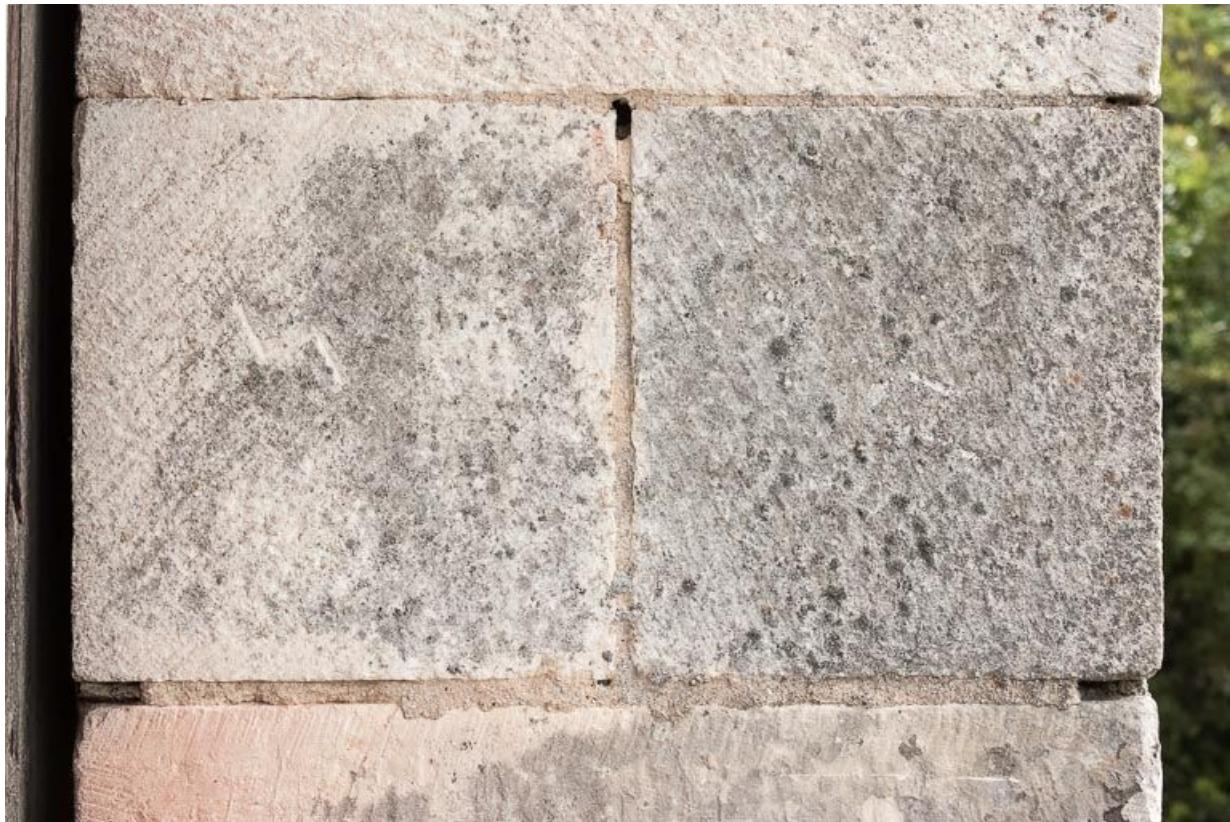
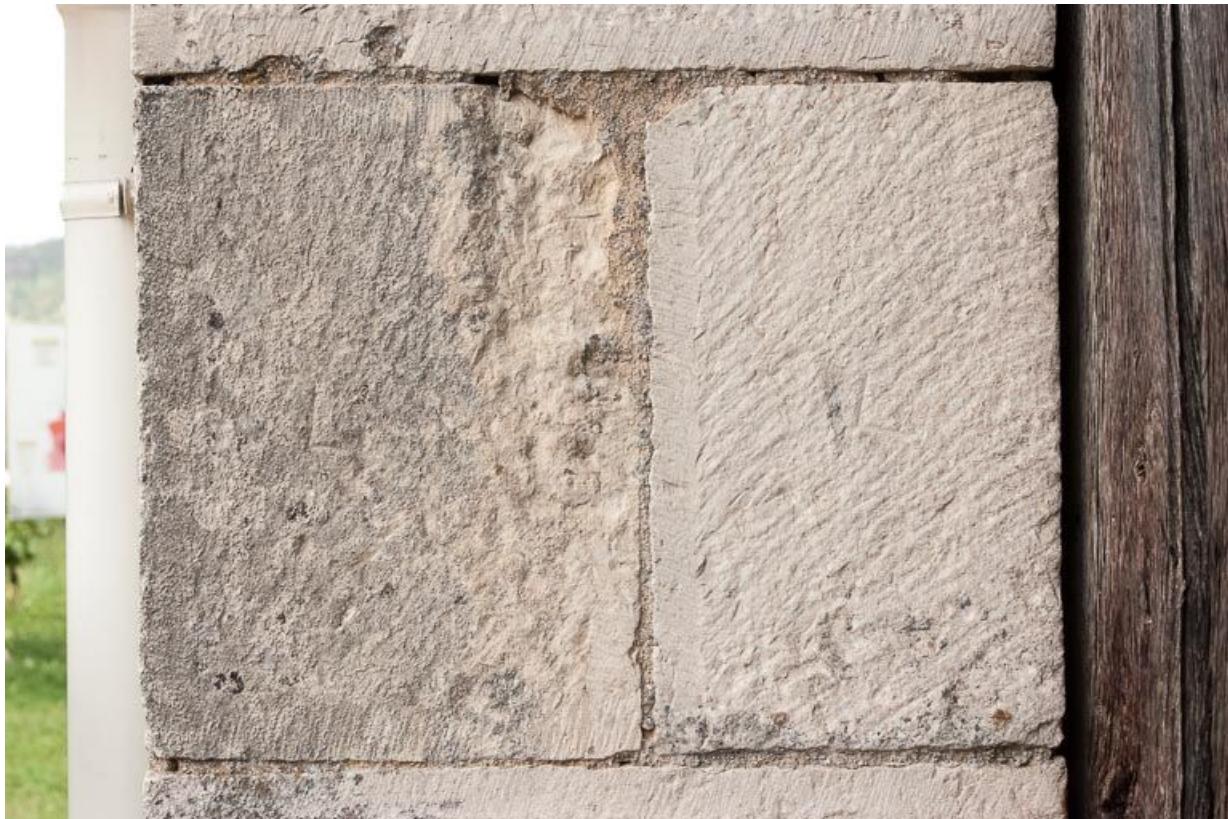
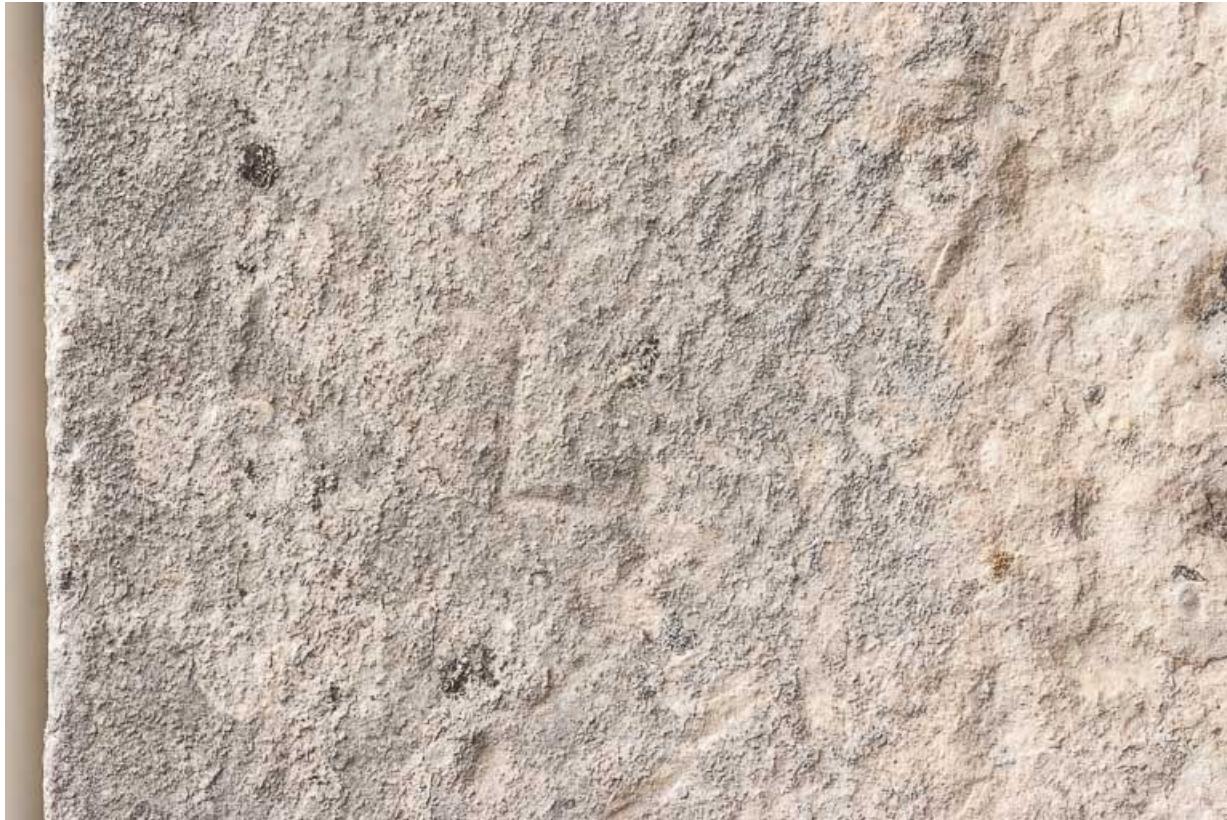
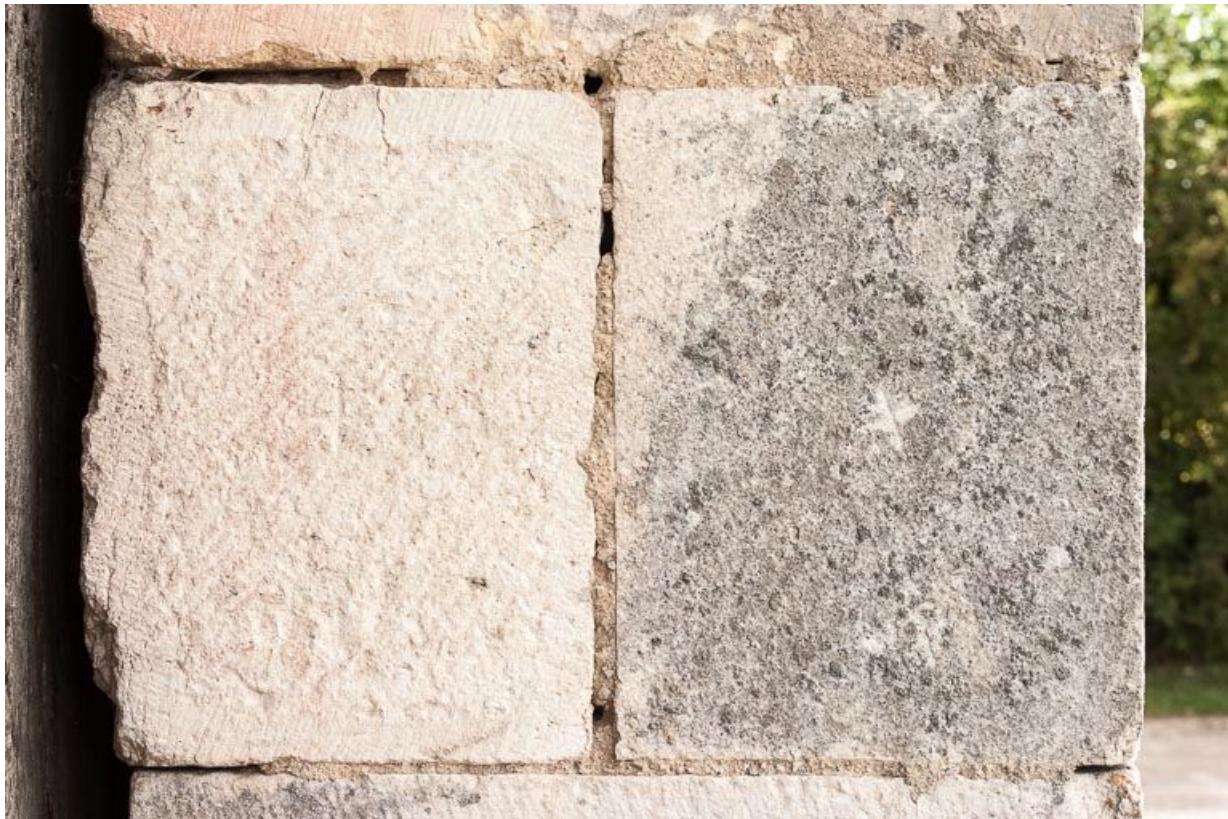
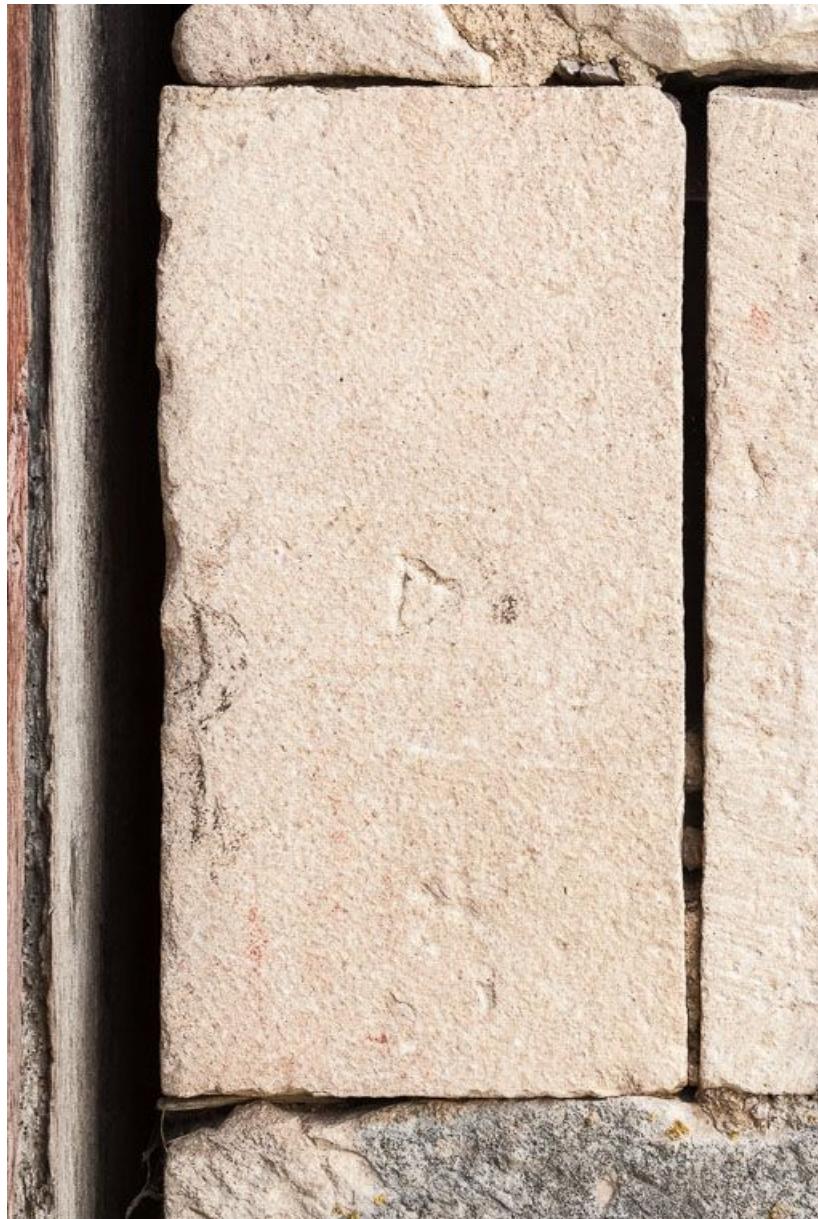
**Marque de tâcheron sur la porte charretière à l'ouest de l'édifice.**

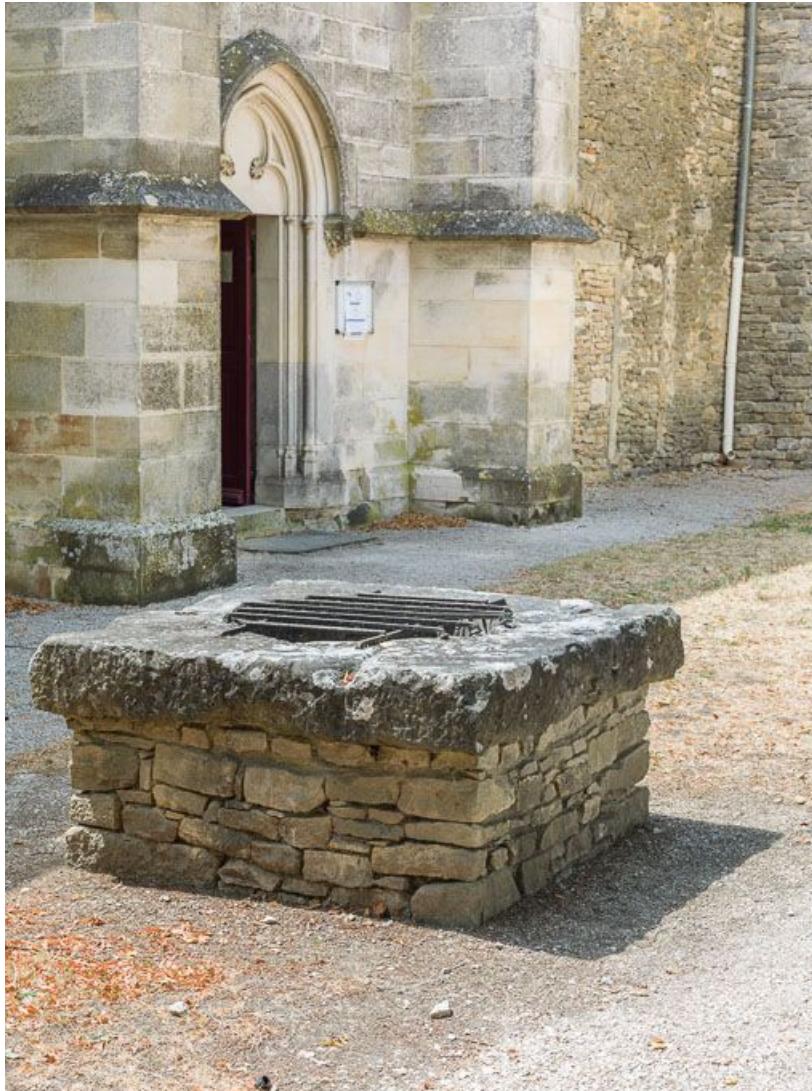
**Puits : vue d'ensemble.**

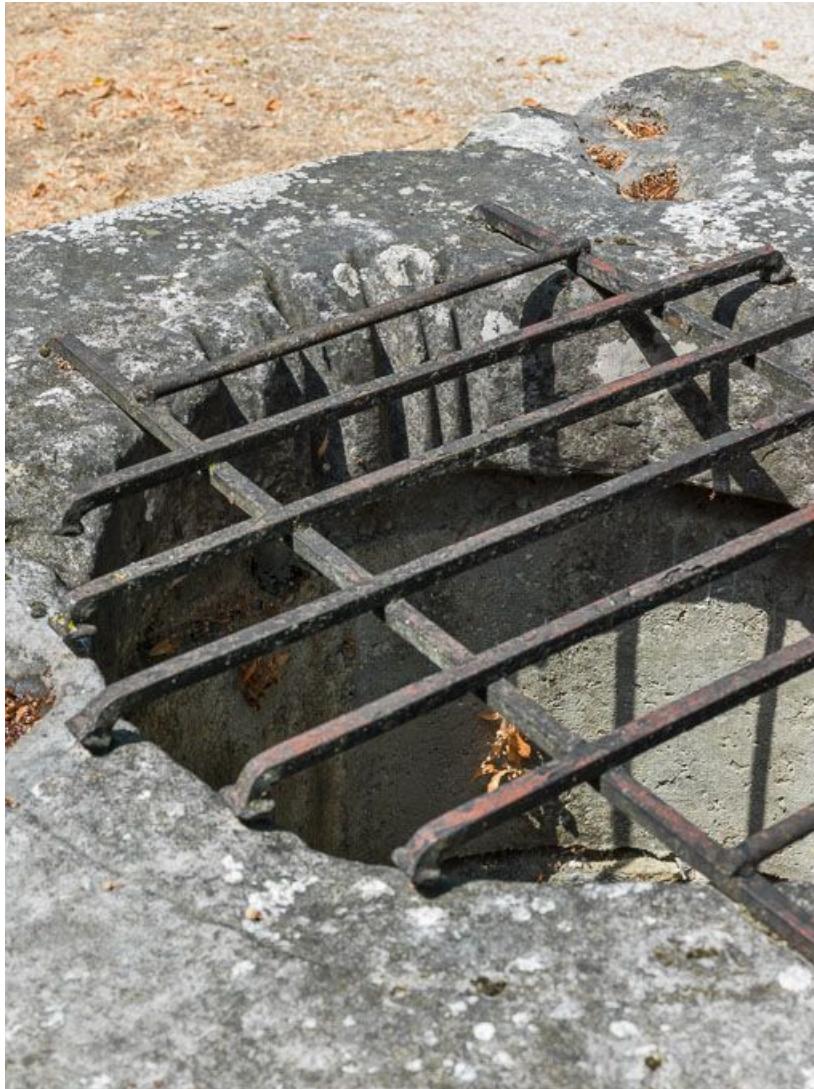
**Puits : grille et traces d'usure de cordes.**

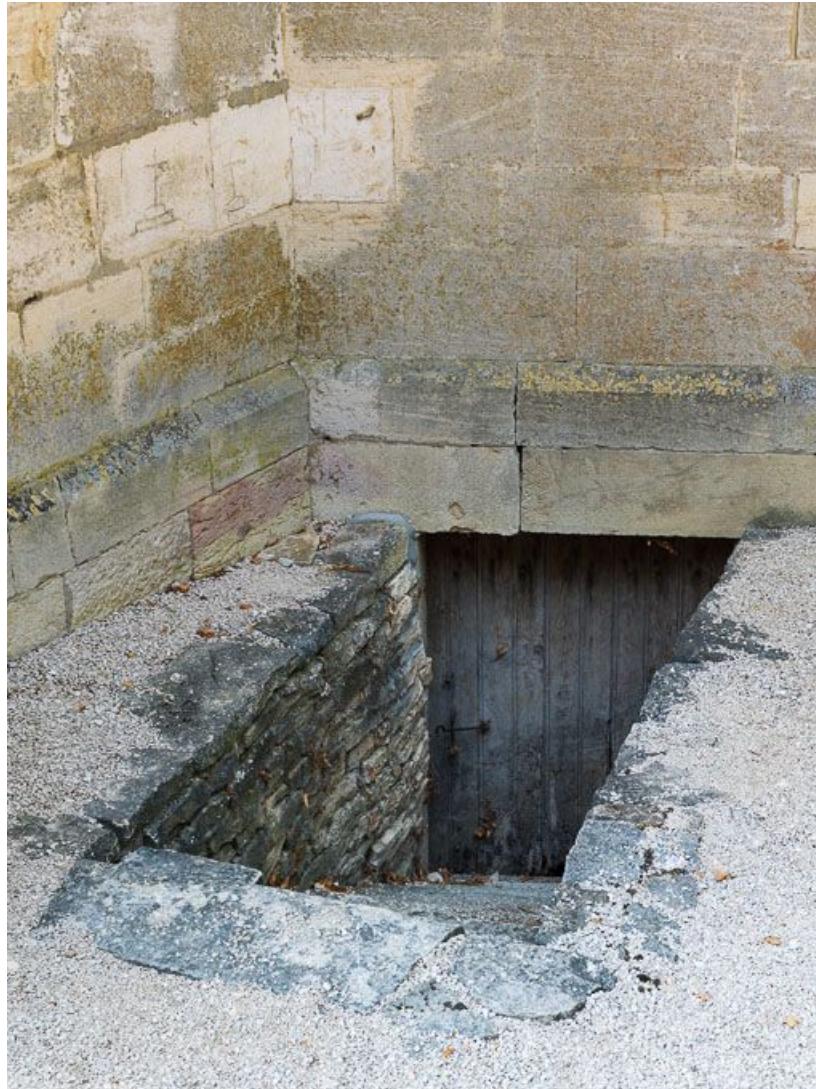
**Vue de la porte de la cave (chevet).**  
21, Ladoix-Serrigny, 1 rue de la Chapelle

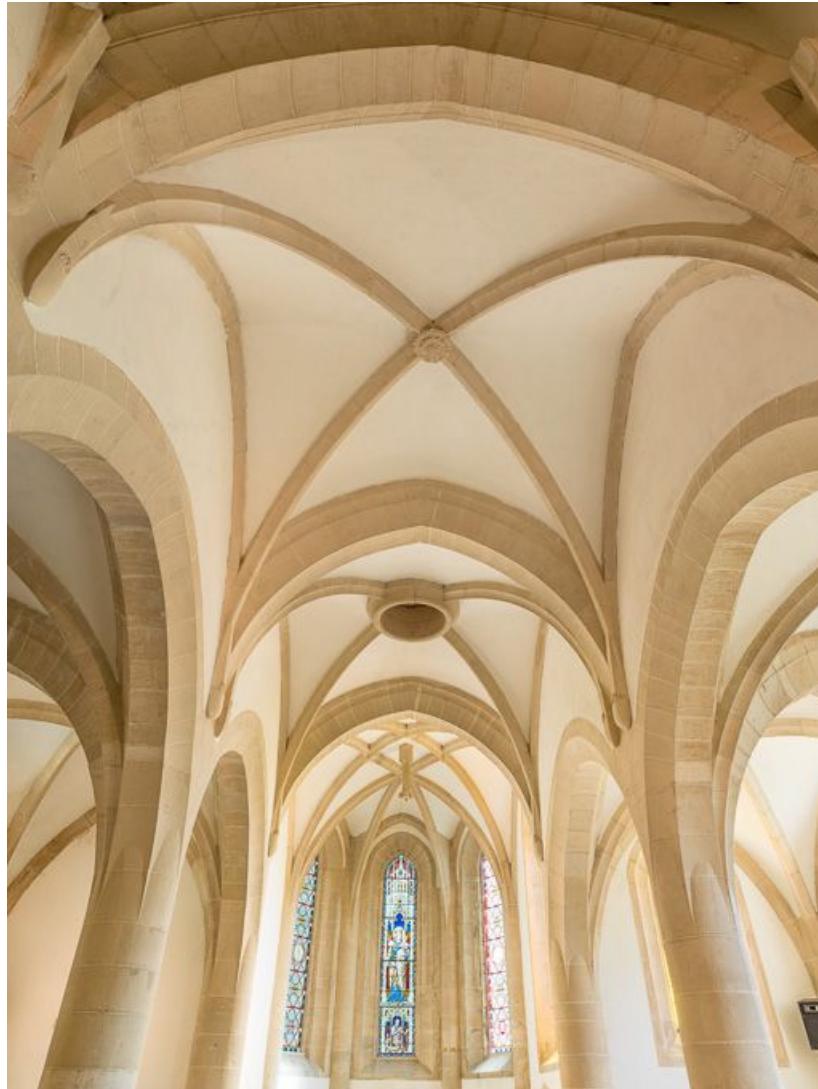
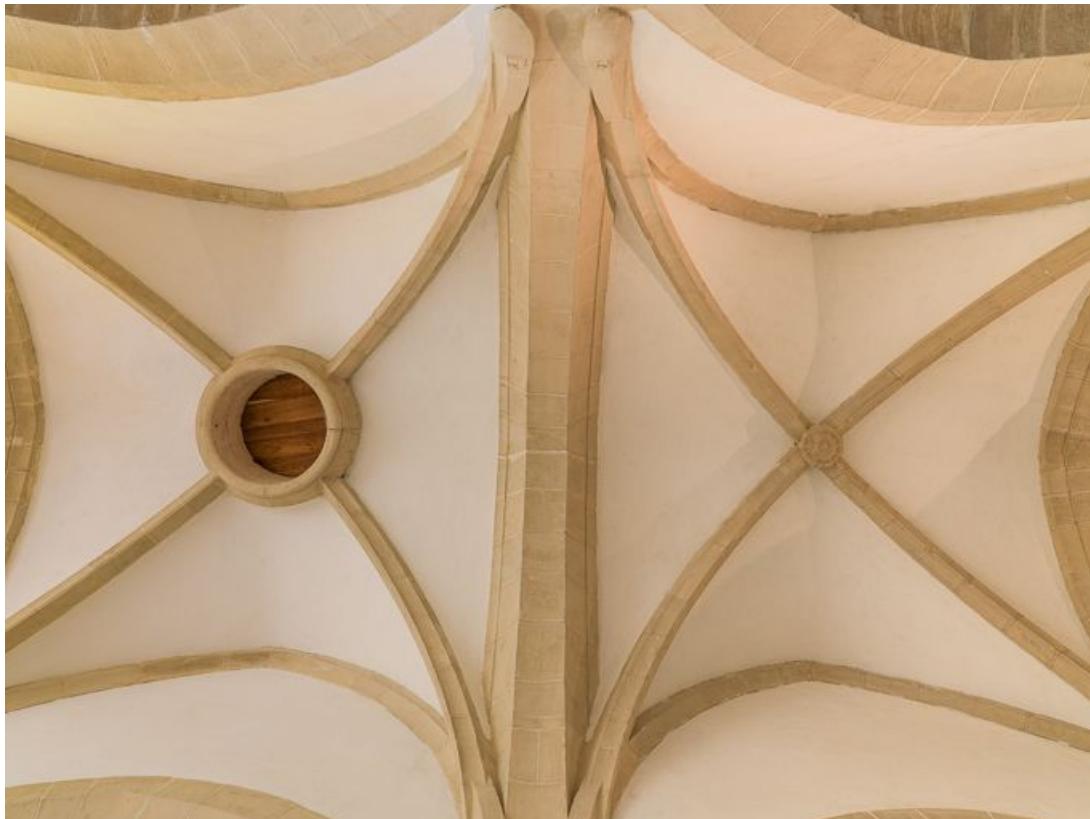
**Vue des voûtes de la nef.**

La chapelle Notre-Dame du Chemin présente un aspect mixte, résultant de son histoire particulière. À l'est, la chapelle proprement dite présente une nef à trois vaisseaux voutés d'ogives, un chevet polygonal percé de baies en arc brisé et la sacristie dans l'angle nord-est. Au centre de l'ensemble, on trouve la trace du triplet d'absides de la chapelle originelle, ainsi que plusieurs fragments de décor mural (roses, faux appareil). La partie occidentale, qui n'a pas été restaurée au 19e siècle, présente encore les traces de sa transformation en ferme et habitations (cheminées, porte charretière sur le mur ouest, planchers intermédiaires).

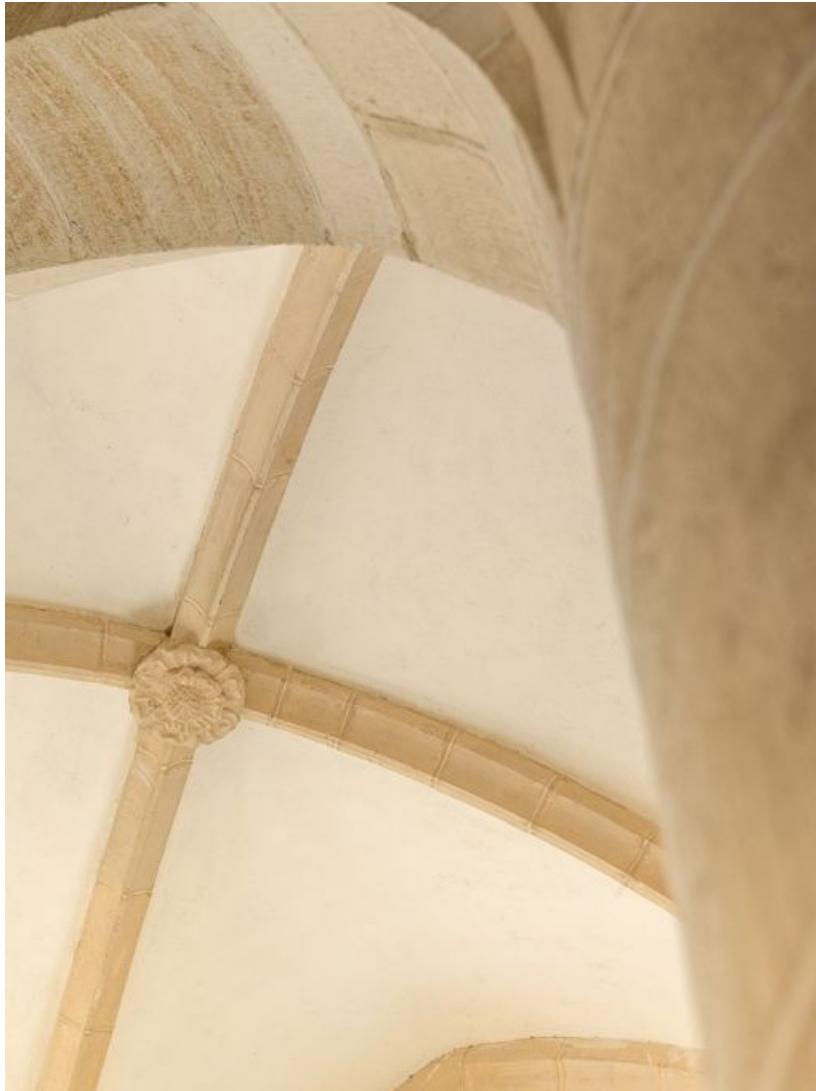
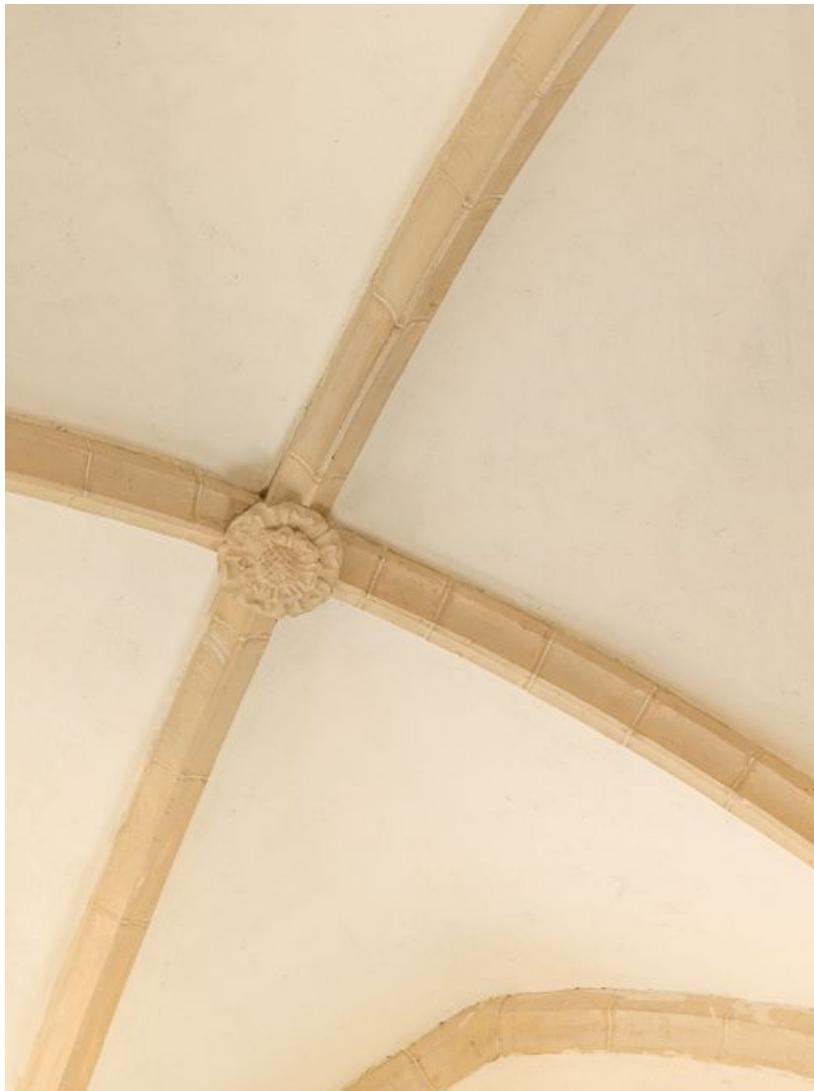
**Vue d'une clé de voûte de la nef (travée ouest).**

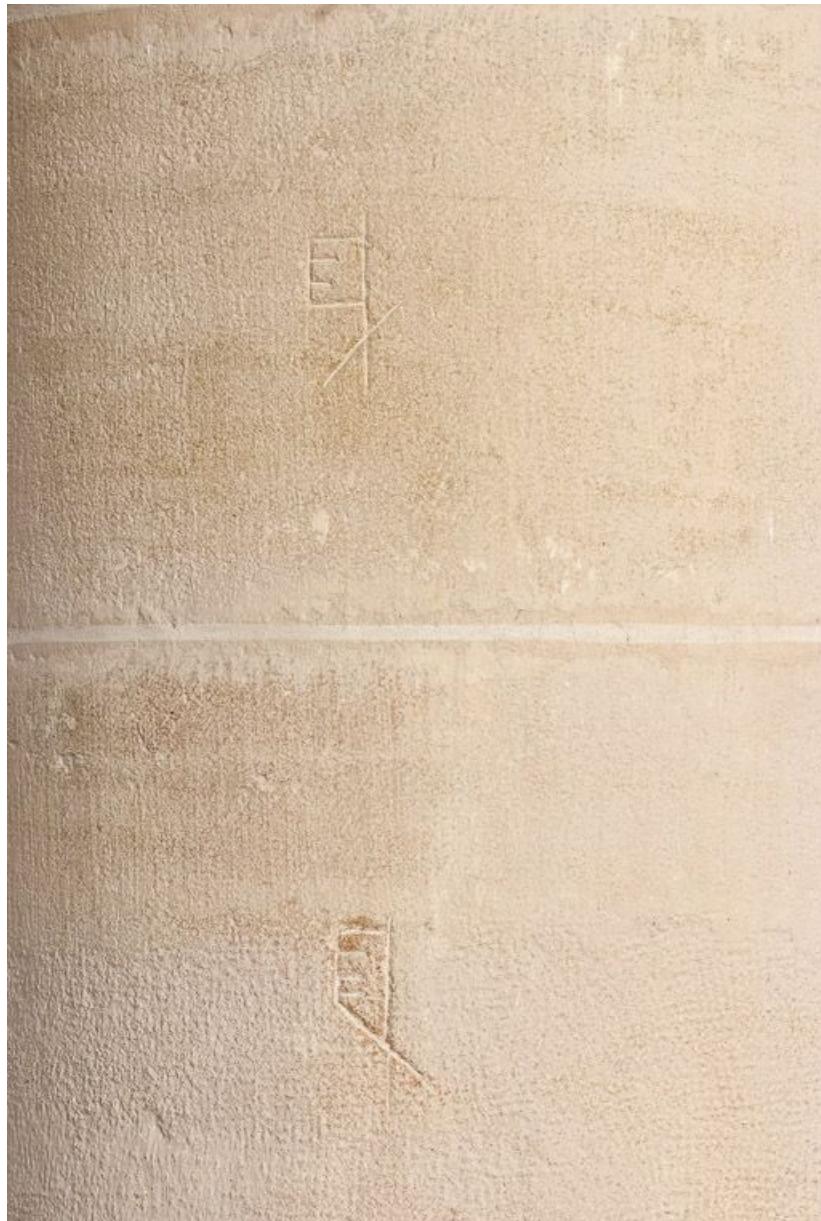
**Marques de tâcheron ou d'assemblage sur un pilier de la nef.**

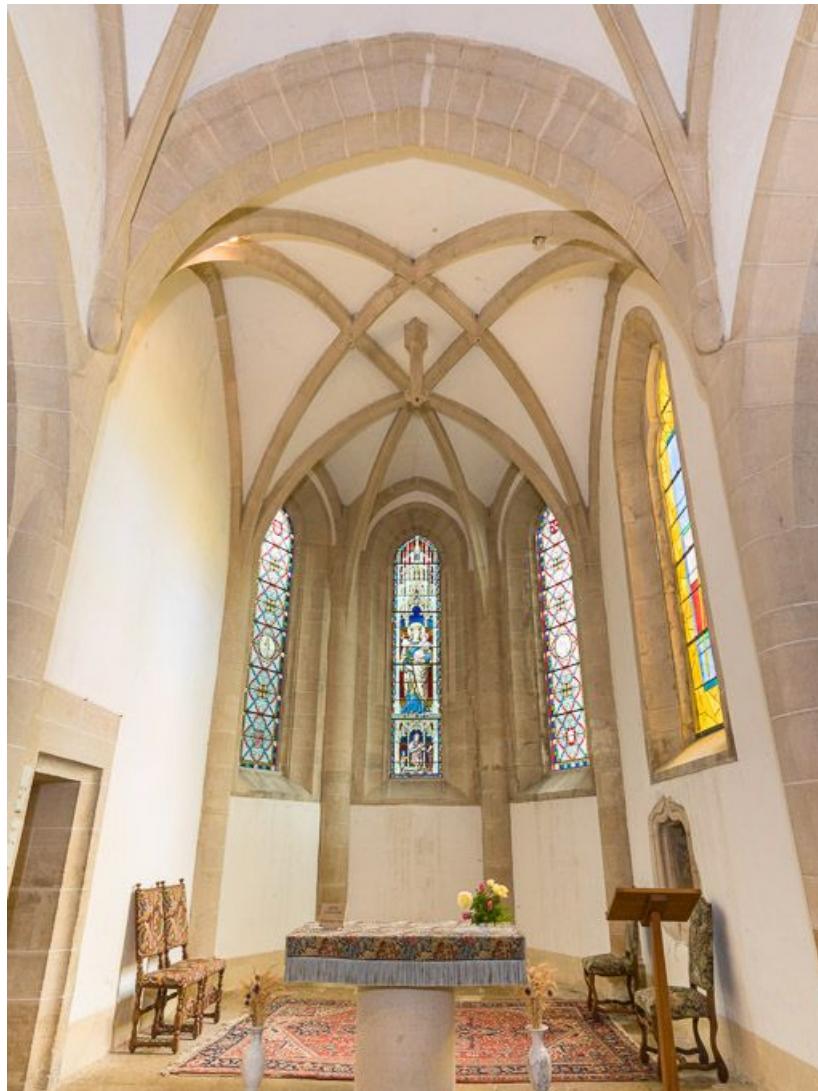
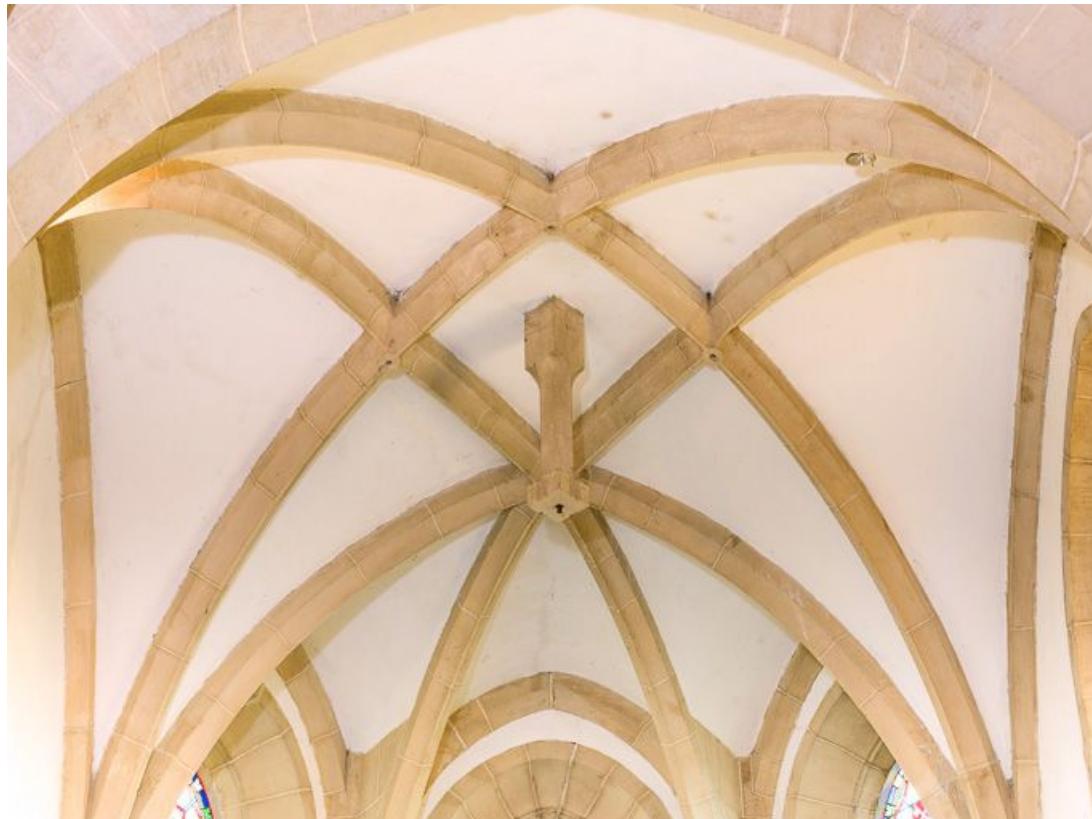
**Vue de la voûte du chœur.**

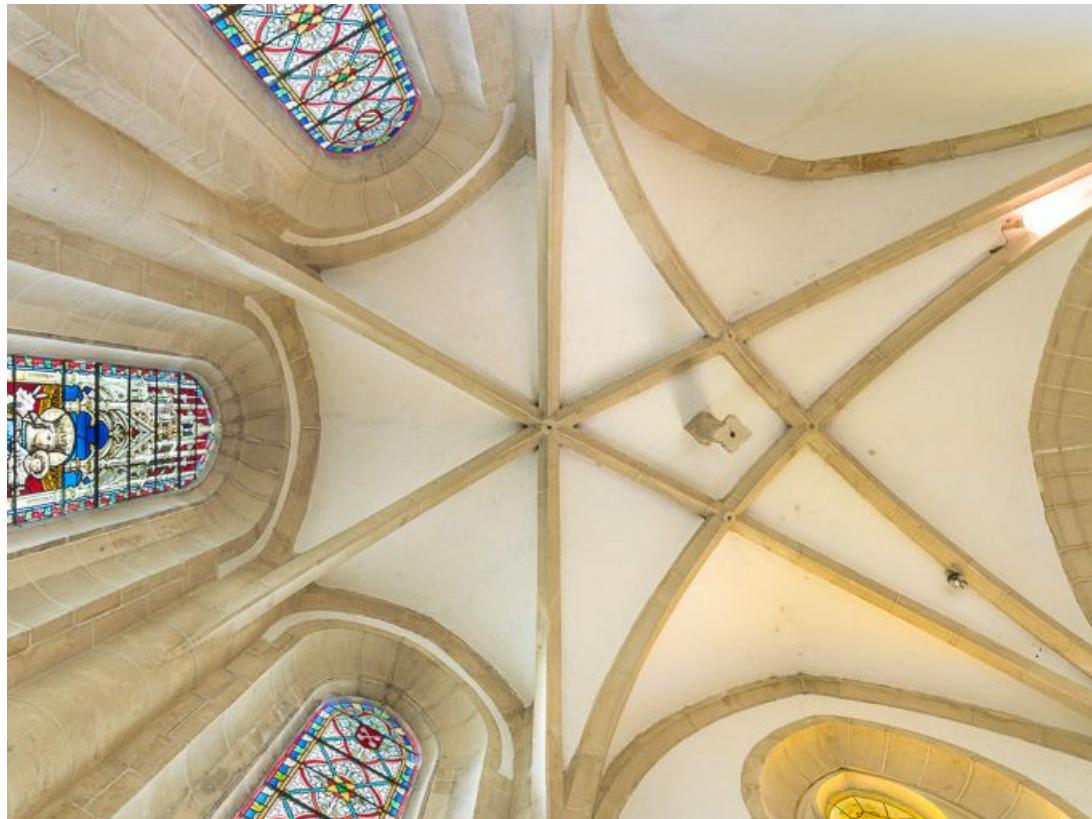
**Vue de la voûte du chœur : détail.**

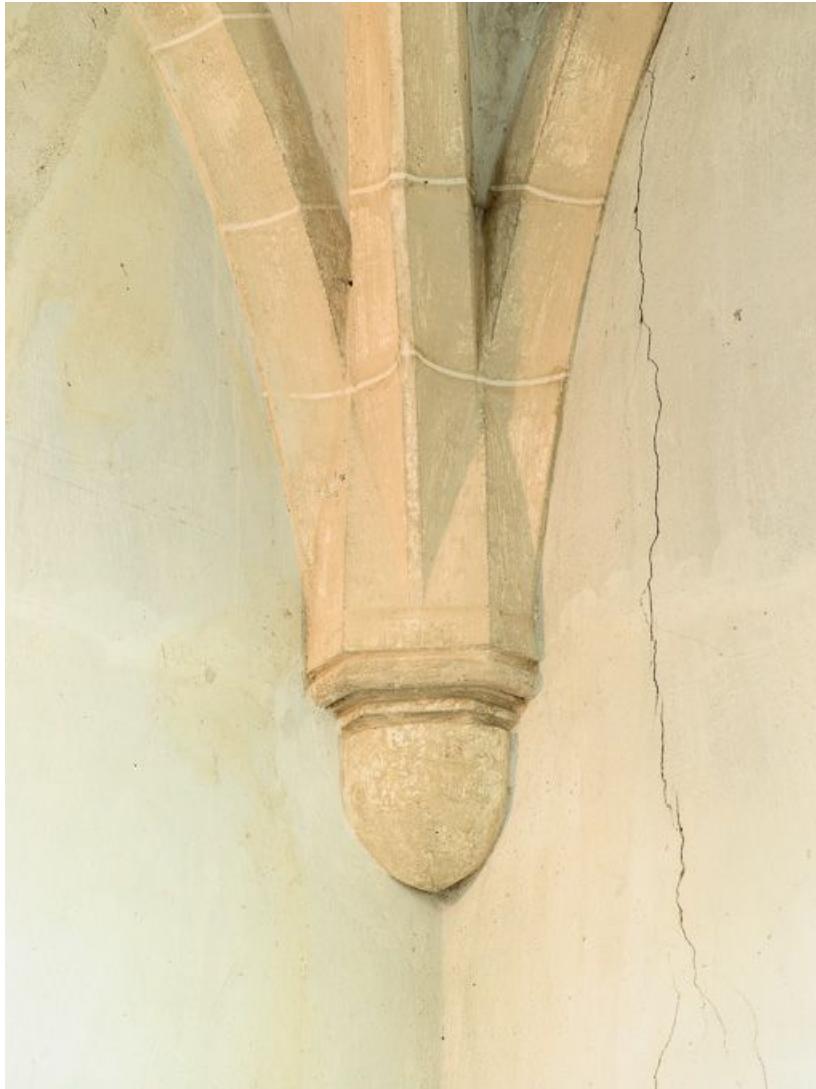
**Vue d'un culot et du départ des ogives de la voûte de la sacristie.**

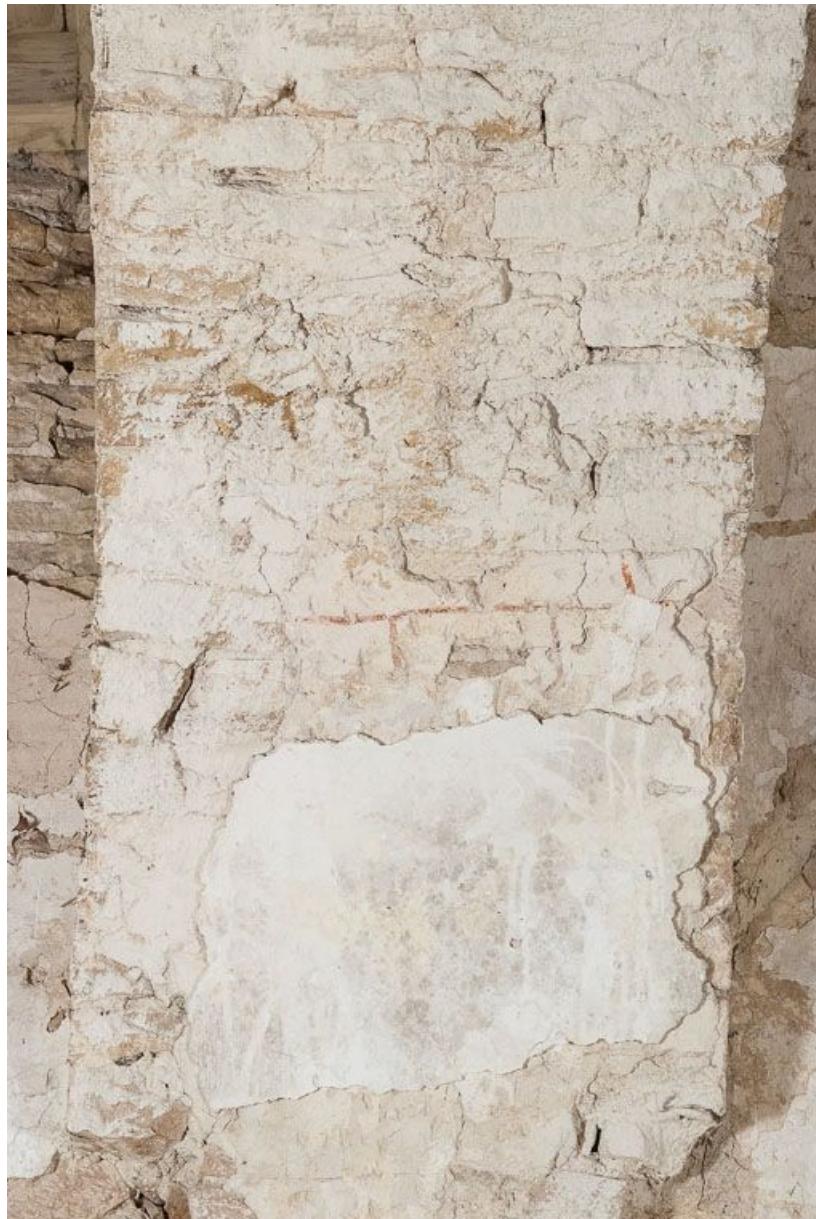
**Faux appareil.**

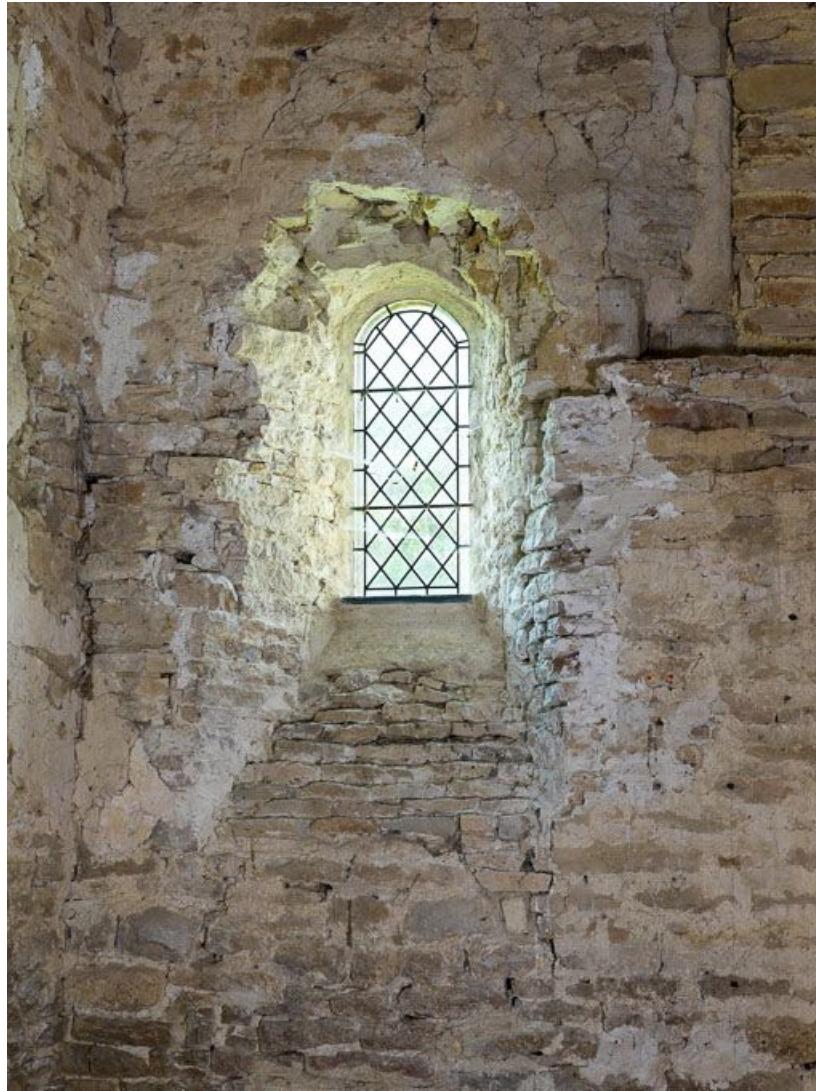
**Ancienne chapelle : vue de la baie romane du mur sud.**  
21, Ladoix-Serrigny, 1 rue de la Chapelle
