## CHAPELLE NOTRE-DAME-DU-CHEMIN

Bourgogne-Franche-Comté, Côte-d'Or  
Ladoix-Serrigny  
1 rue de la Chapelle

Dossier IA21004682 réalisé en 2010 revu en  
2015  
Auteur(s) : GRAHAL, Nicolas Potier

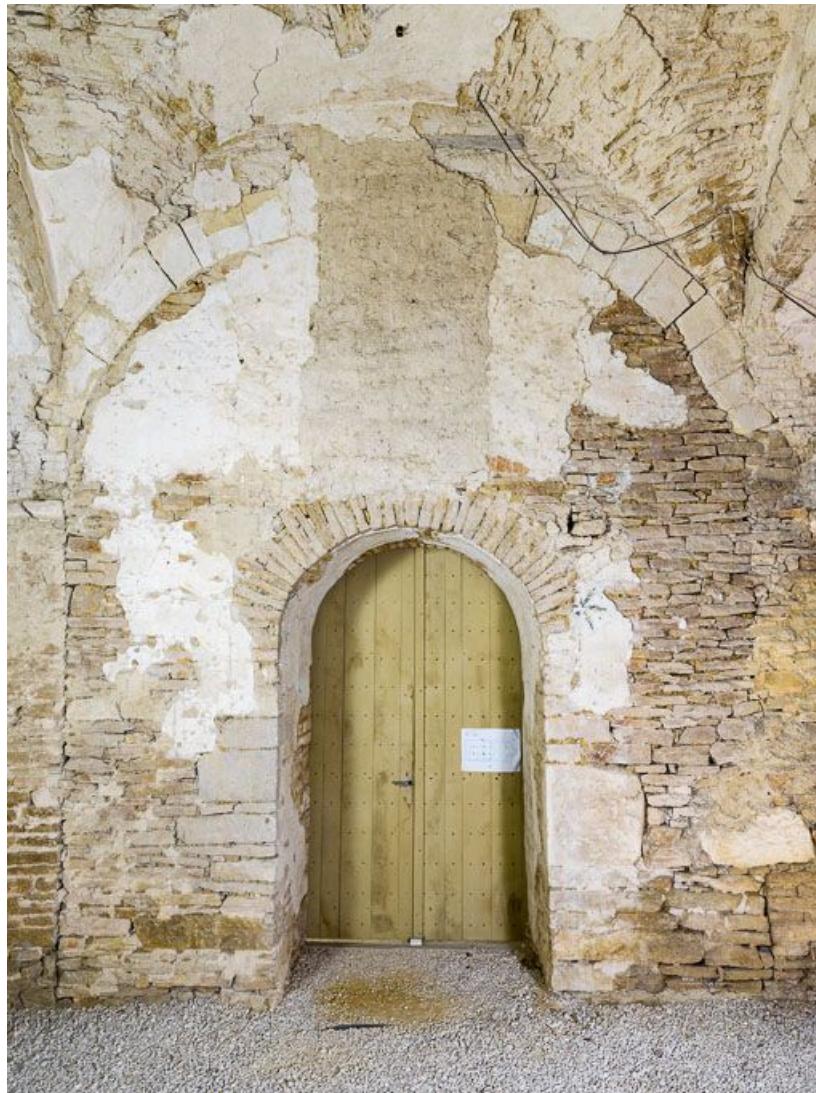
**Ancienne chapelle : vue de la porte menant à la chapelle (mur ouest).**  
21, Ladoix-Serrigny, 1 rue de la Chapelle

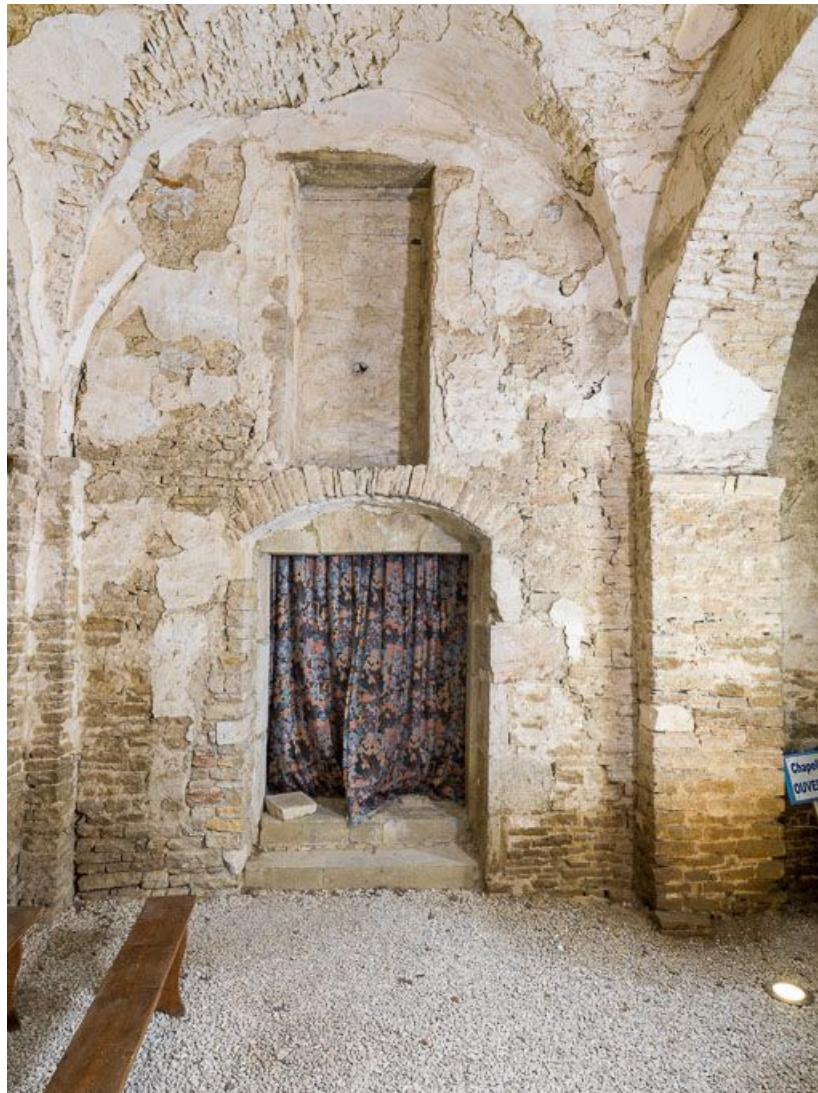
**Ancienne chapelle : vue de la porte menant à la ferme (mur est).**  
21, Ladoix-Serrigny, 1 rue de la Chapelle
