ÉGLISE PAROISSIALE SAINT-LUC

Bourgogne-Franche-Comté, Côte-
d'Or
Chorey-les-Beaune
rue de l'église

Dossier IA21004704 réalisé en 2015
Auteur(s) : GRAHAL, Nicolas Potier

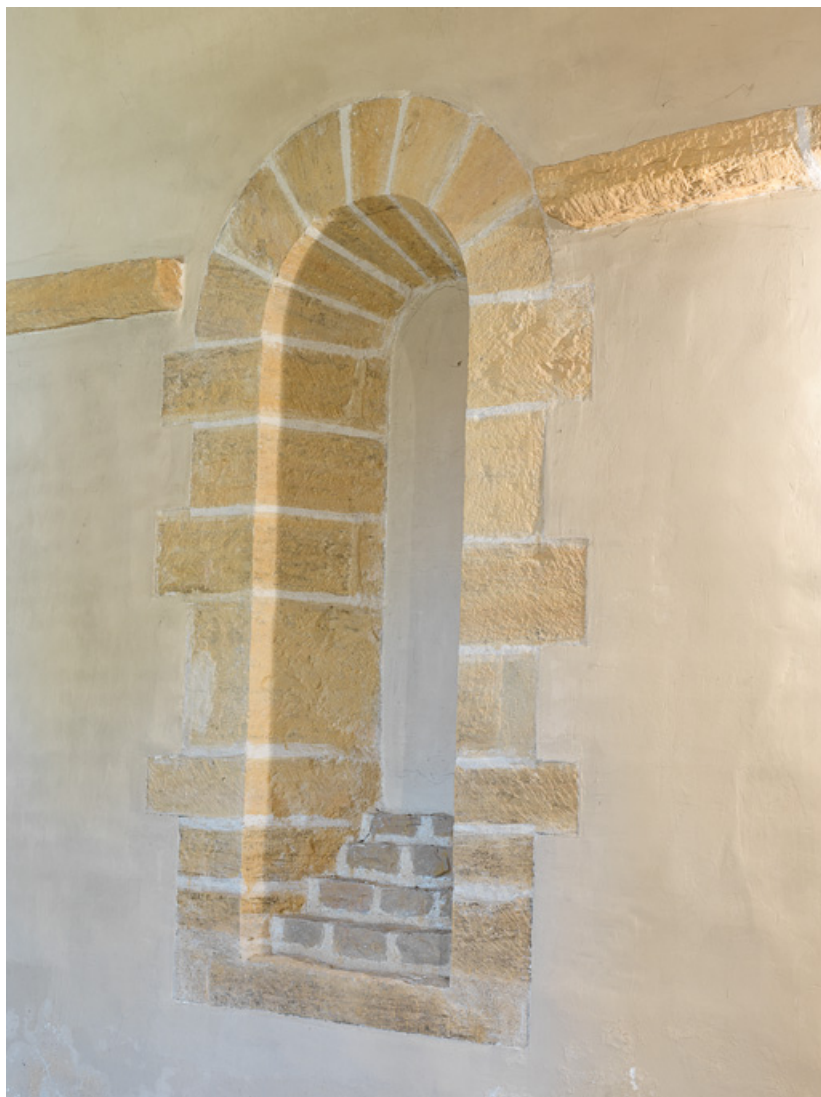
N° de l'illustration : 20152100252NUC4A

Vue d'une baie murée (mur est du bras nord).

Une église est attestée à Chorey-lès-Beaune en 1150 (d'après Bigarne) ; l'édifice actuel est l'agrandissement d'une petite chapelle orientée, dont on voit les traces dans l'actuel bras est du transept. Les corniches à modillons à l'extérieur, les baies latérales aujourd'hui en partie comblées, les deux pilastres qui marquent à l'intérieur la séparation entre la croisée actuelle et le bras du transept indiquent que cette partie du bâtiment correspondrait bien à cette église initiale du 12e siècle. Le curé Blanchard débute en 1766 l'agrandissement de l'église pour lui donner l'aspect que nous connaissons aujourd'hui. L'ancienne chapelle devient un bras du transept, et la nef est construite, suivant un plan en croix latine, perpendiculairement à lui. Peu après cette extension, c'est l'aménagement intérieur qui est réalisé avec l'installation du maître-autel puis des autels latéraux (étudiés). L'abbé Chocarne au milieu du 19e siècle contribue à rénover l'église, avec la mise en place sous son magistère des vitraux de la nef. Les derniers travaux de rénovation de l'église datent du début des années 2000.

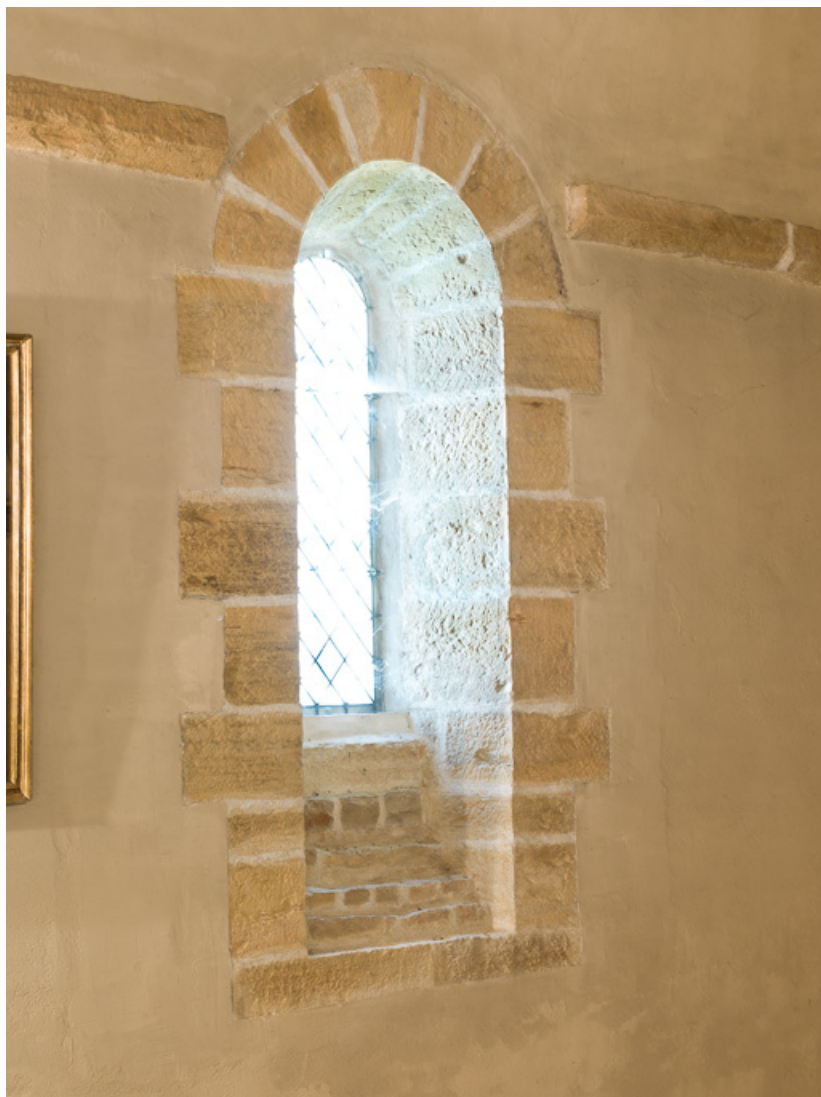
N° de l'illustration : 20152100253NUC4A

Vue d'une baie (mur ouest du bras nord).
