ÉGLISE PAROISSIALE SAINT-LUC

Bourgogne-Franche-Comté, Côte-d'Or
Chorey-les-Beaune
rue de l'église

Dossier IA21004704 réalisé en 2015
Auteur(s) : GRAHAL, Nicolas Potier

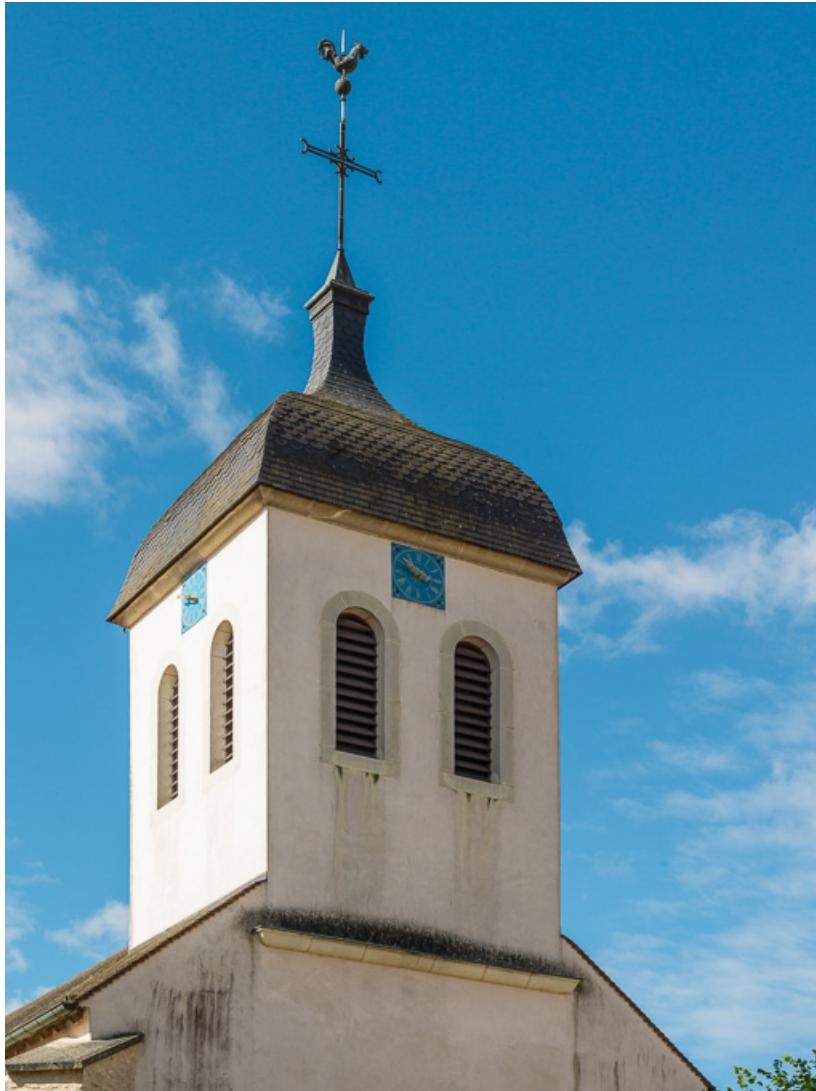
N° de l'illustration : 20152100233NUC4A

Vue du clocher.

L'église Saint-Luc de Chorey-les-Beaune est une église à plan en croix latine, au chevet peu saillant. Son apparence extérieure est relativement simple : massif occidental avec clocher « comtois » en ardoise, maçonnerie largement enduite qui vient beurrer les chaines d'angles laissées apparentes lors des dernières campagnes de rénovation (début des années 2000). On remarque sur le bras Est une corniche à modillons qui indique l'antériorité de cette partie de l'édifice. L'intérieur de l'église est aussi sobre : nef couverte d'un plafond à adoucissement. La nef est éclairée par seulement deux baies latérales, avec verrières représentant des saints prêcheurs (étudiées). Le chœur abrite la pièce la plus remarquable de l'église : le maître-autel (étudié), attribué aux frères Bidermann, datant des années 1770, également entouré de ce qui subsiste des boiseries qui devaient certainement se prolonger dans le transept voire la nef. Les deux bras du transept abritent également des autels secondaires (étudiés), dédiés à Saint Laurent et à la Vierge.

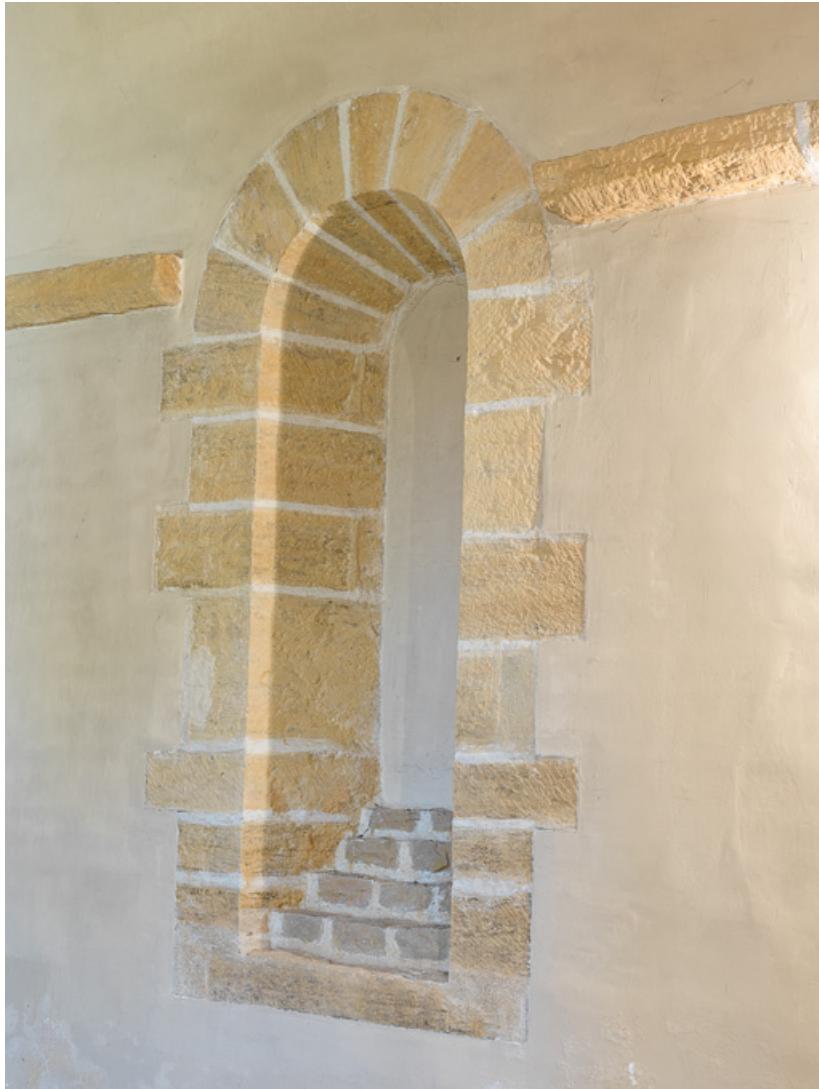
N° de l'illustration : 20152100252NUC4A

Vue d'une baie murée (mur est du bras nord).
21, Chorey-les-Beaune rue de l'église

Une église est attestée à Chorey-lès-Beaune en 1150 (d'après Bigarne) ; l'édifice actuel est l agrandissement d'une petite chapelle orientée, dont on voit les traces dans l'actuel bras est du transept. Les corniches à modillons à l'extérieur, les baies latérales aujourd'hui en partie comblées, les deux pilastres qui marquent à l'intérieur la séparation entre la croisée actuelle et le bras du transept indiquent que cette partie du bâtiment correspondrait bien à cette église initiale du 12e siècle. Le curé Blanchard débute en 1766 l agrandissement de l'église pour lui donner l'aspect que nous connaissons aujourd'hui. L'ancienne chapelle devient un bras du transept, et la nef est construite, suivant un plan en croix latine, perpendiculairement à lui. Peu après cette extension, c'est l'aménagement intérieur qui est réalisé avec l'installation du maître-autel puis des autels latéraux (étudiés). L'abbé Chocarne au milieu du 19e siècle contribue à rénover l'église, avec la mise en place sous son magistère des vitraux de la nef. Les derniers travaux de rénovation de l'église datent du début des années 2000.
