ÉGLISE SAINT-SYMPHORIEN ; ÉGLISE DU PETIT-AUXEY (ANCIENNE)

Bourgogne-Franche-Comté, Côte-d'Or
Auxey-Duresses
Petit-Auxey - rue de la Fontaine, rue du Cimetière, rue du
Milieu

Dossier IA21004756 réalisé en 2010 revu en 2018

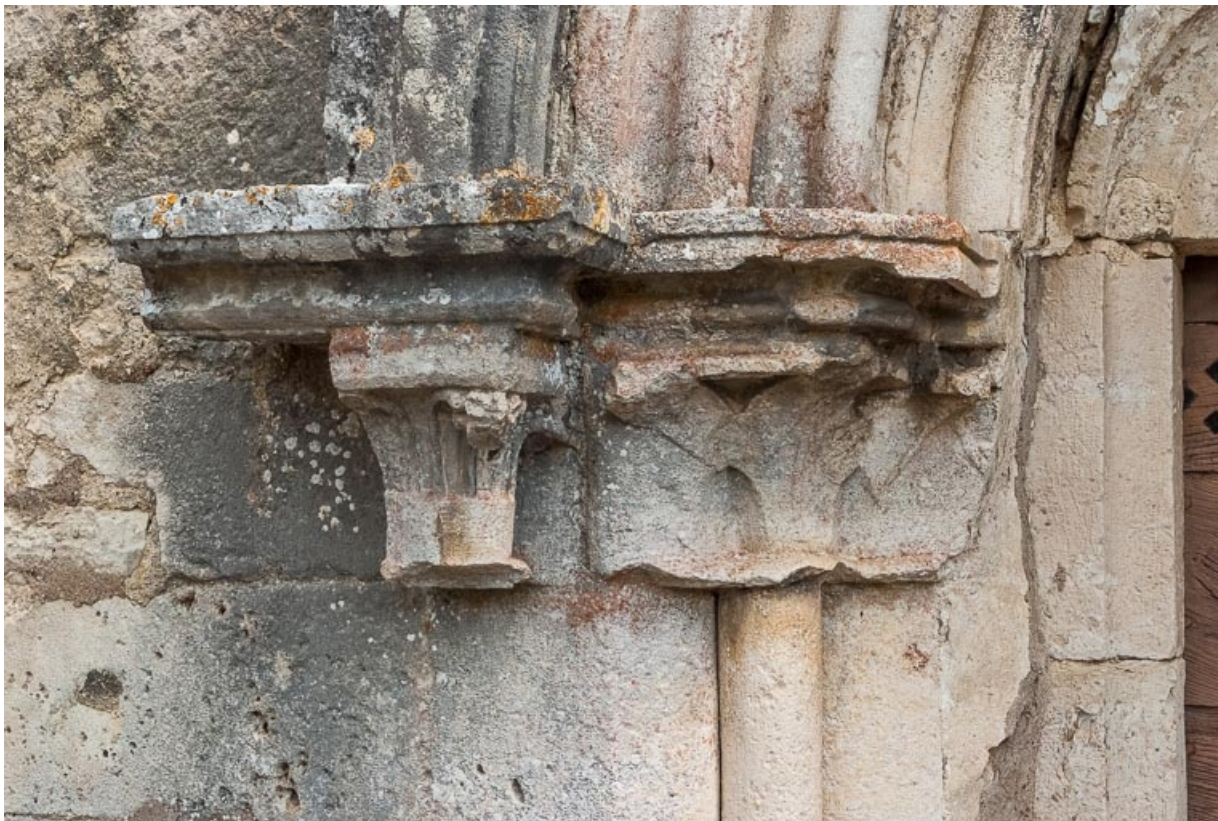
N° de l'illustration : 20162100263NUC2A

Portail, détail des chapiteaux.

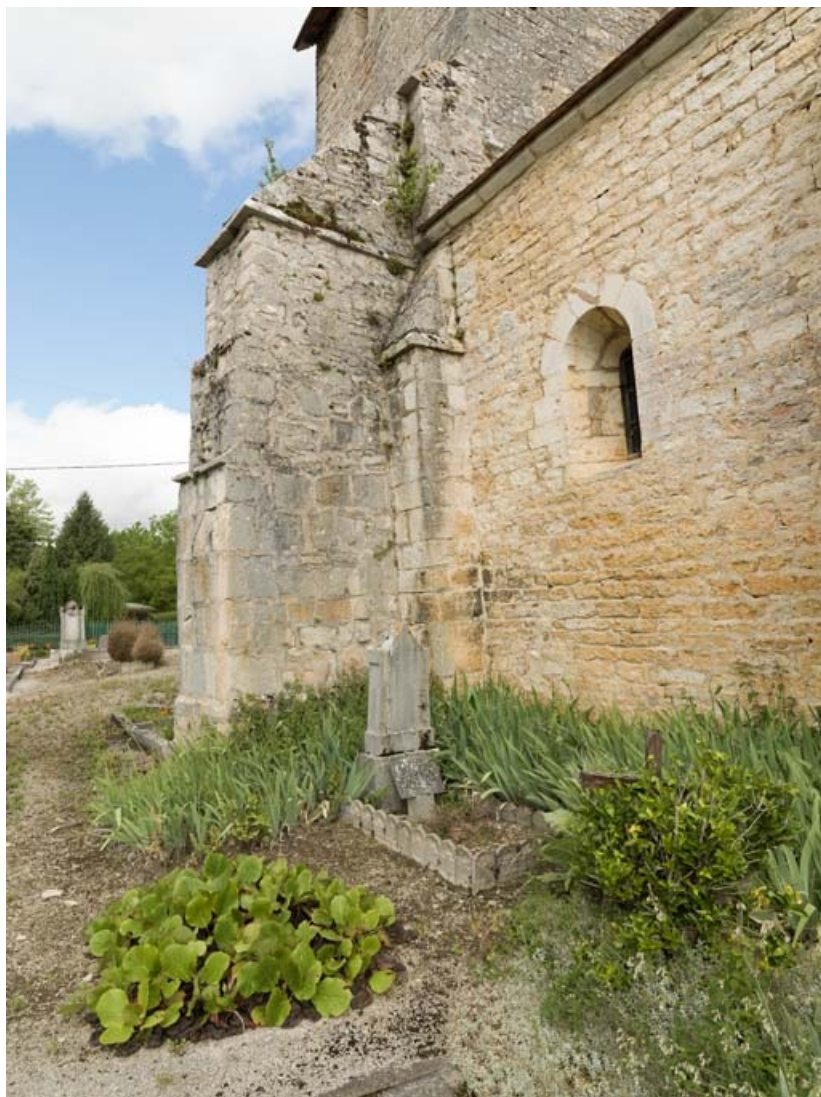
N° de l'illustration : 20182100114NUC4A

Contrefort à l'angle du clocher-porche et de la nef, élévation sud.
