ÉGLISE SAINT-SYMPHORIEN ; ÉGLISE DU PETIT-AUXEY (ANCIENNE)

Bourgogne-Franche-Comté, Côte-d'Or
Auxey-Duresses
Petit-Auxey - rue de la Fontaine, rue du Cimetière, rue du Milieu

Dossier IA21004756 réalisé en 2010 revu en 2018
Auteur(s) : Aurélie Lallement, Virginie Malherbe

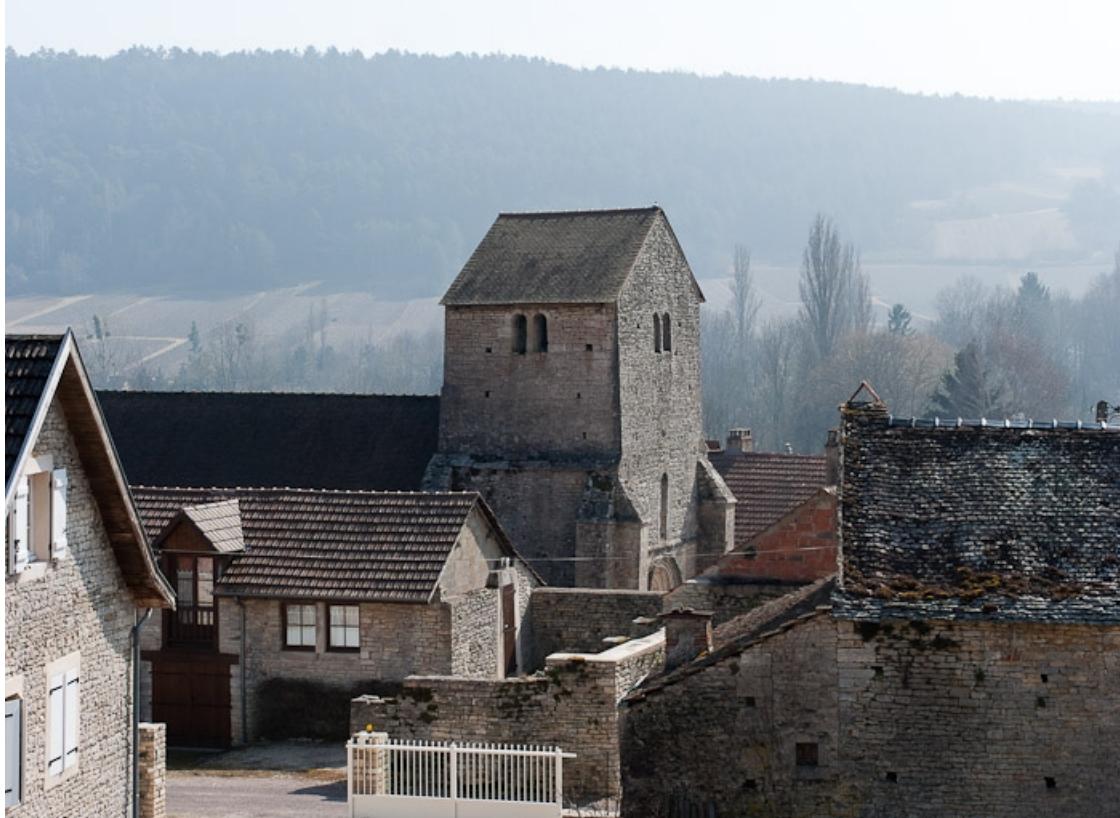
Eglise d'Auxey-le-Petit : façade et clocher.

L'église se compose d'une nef unique adossée à un clocher-porche. Elle est aujourd'hui couverte d'une charpente, alors qu'il reste des départs de voûtes bien visibles dans la nef. La façade principale du clocher-porche présente trois niveaux d'élévation : au premier, le portail est percé d'une baie rectangulaire fermée par deux vantaux en bois. Ce portail est surmonté d'un tympan en plein-cintre, présentant un décor trilobé au centre duquel figure une croix, et d'une archivolte en plein cintre. Le portail est encadré par deux colonnes engagées aux chapiteaux feuillagés à crochets. Le deuxième niveau est percé d'une baie étroite et allongée en plein-cintre. Un cordon en pierre sépare ces deux niveaux et court tout autour de l'édifice. Le troisième niveau, abritant les cloches, est percé de deux baies géminées sur chaque face (elles ne sont pas toutes au même niveau). On note la présence de nombreux trous de boulins sur la façade occidentale, qui est épaulée par deux épais contreforts en pierre. Les élévations latérales sont percées de baies en plein-cintre : au nord, elles sont bouchées ; seule celle éclairant le chœur est ouverte. Le chevet plat est éclairé par une baie en plein cintre. Il est également épaulé par deux épais contreforts. Sur la façade sud, les trois baies en plein-cintre sont ouvertes, elles permettent d'éclairer respectivement, le clocher-porche, la nef et le chœur et une porte à linteau en plein cintre ouverte dans la nef (en pendant de la porte bouchée au

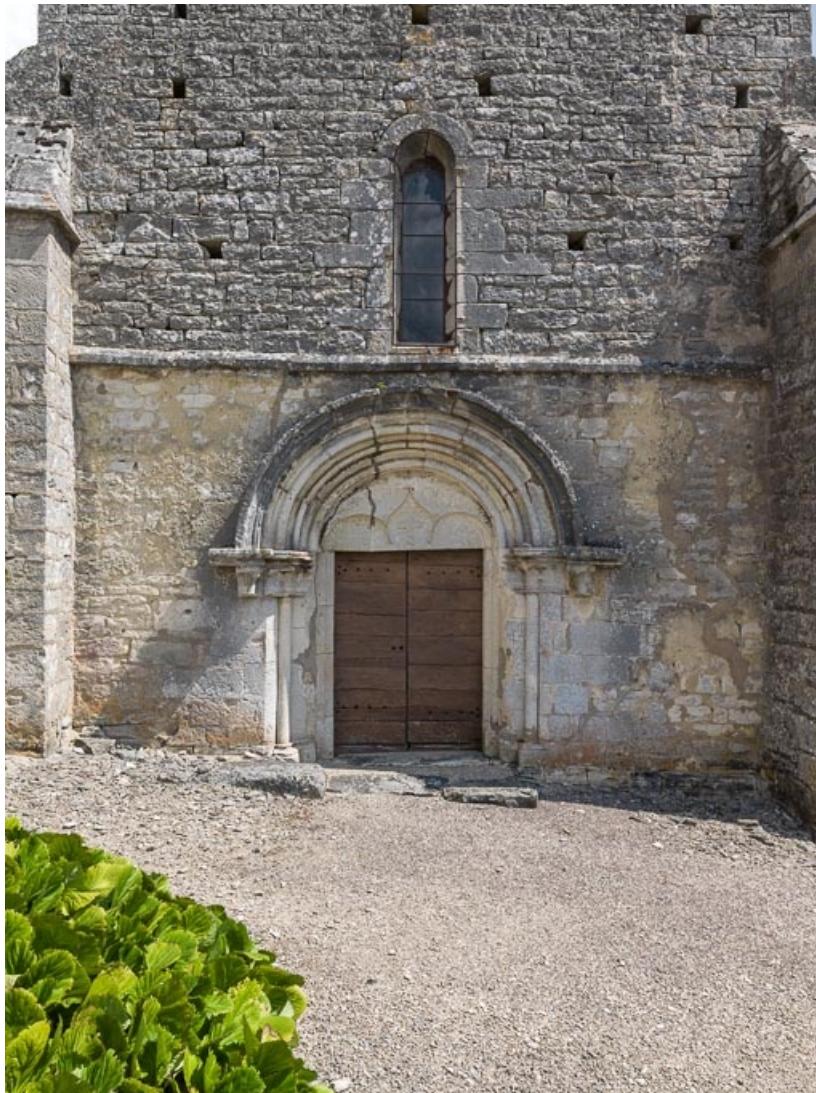
Portail et baie de la façade.

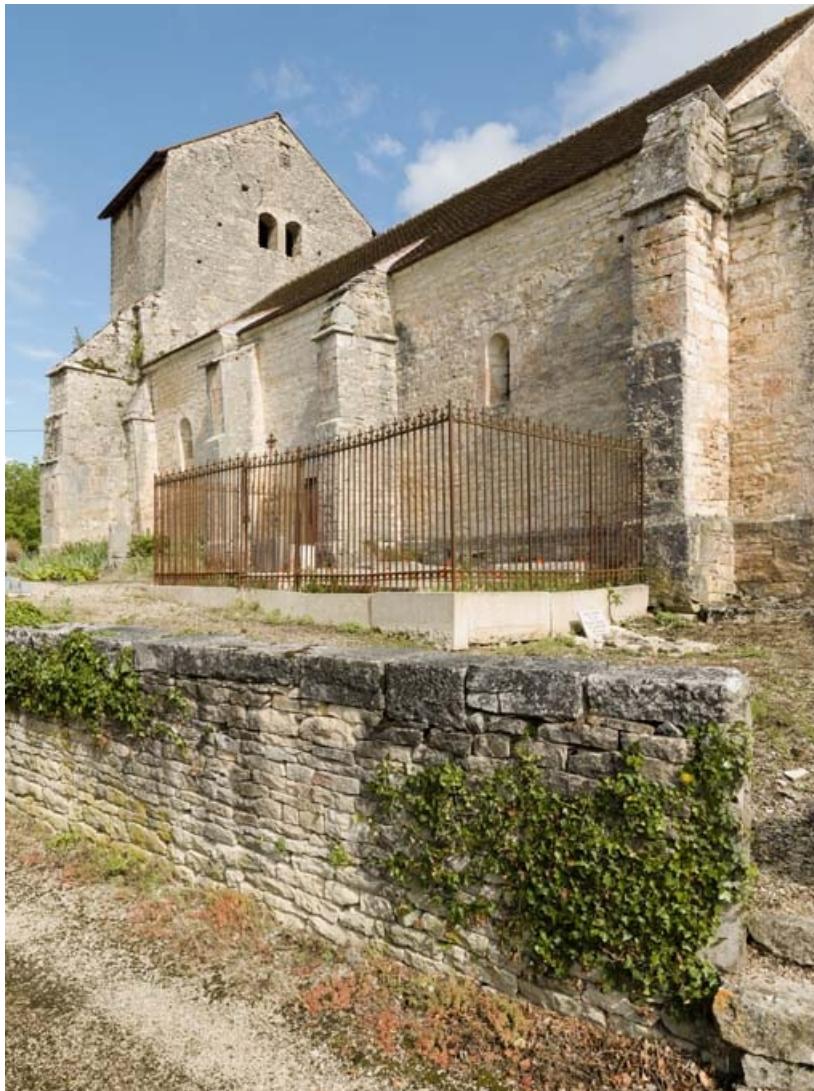
Enclos funéraire sur le mur sud de l'église.

L'église se trouve au cœur du cimetière du hameau du Petit-Auxey. Elle est orientée. Dans le cimetière, on note la présence de vestiges de baies dans le mur de clôture et le remploi de dalles funéraires en guise de couvertine. Un enclos funéraire jouxte le mur sud du chœur, il est dédié aux familles Lalouet / Mercier / Proudhon et Humbert. Aucun bâti ancien, qui pourrait être contemporain de l'édifice, n'est identifiable autour du cimetière. Une croix de cimetière, placée sur un emmarchement à 3 degrés, repose sur un socle octogonal plus ancien réemployé, sans doute la base du baptistère : diamètre et décor de colonnettes engagées coïncident.

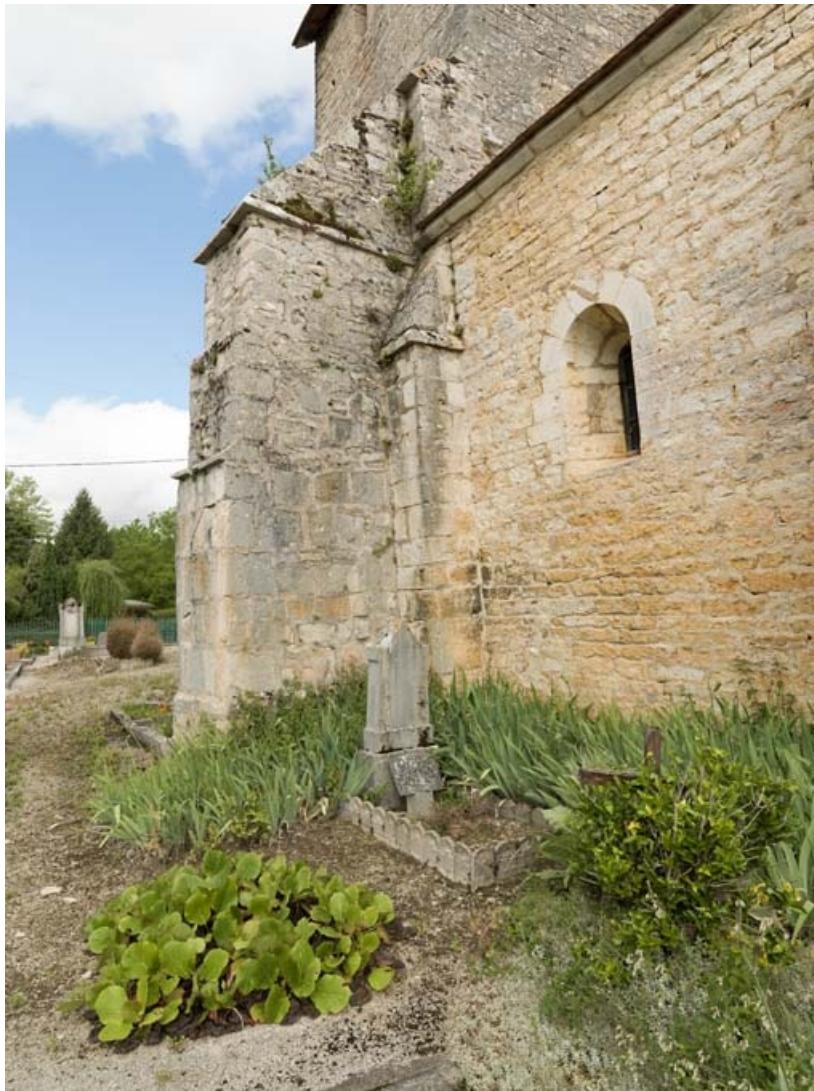
Contrefort à l'angle du clocher-porche et de la nef, élévation sud.

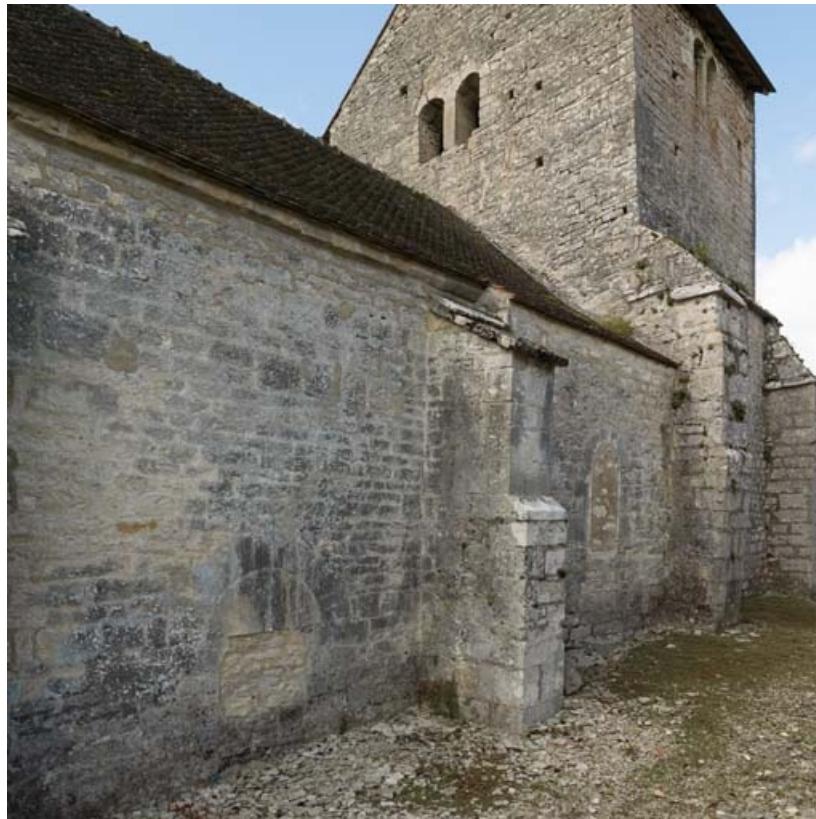
Détail des baies bouchées de l'élévation nord.

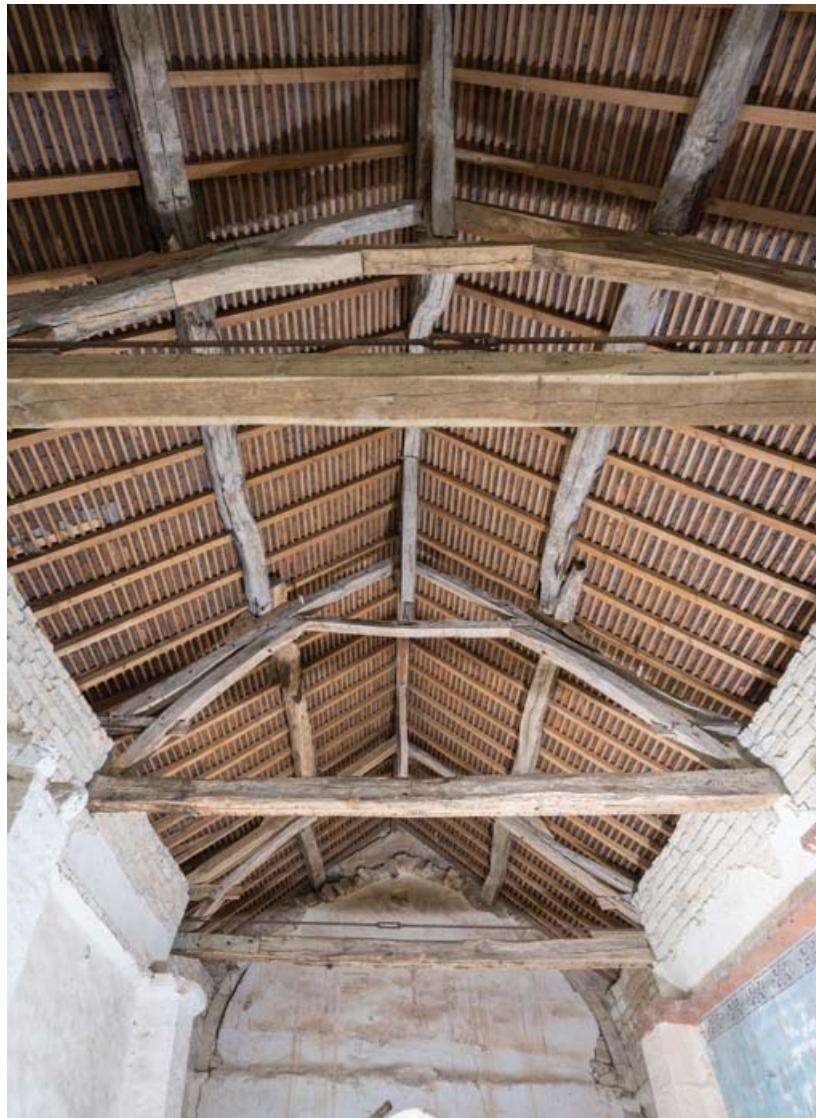
La charpente de la nef.

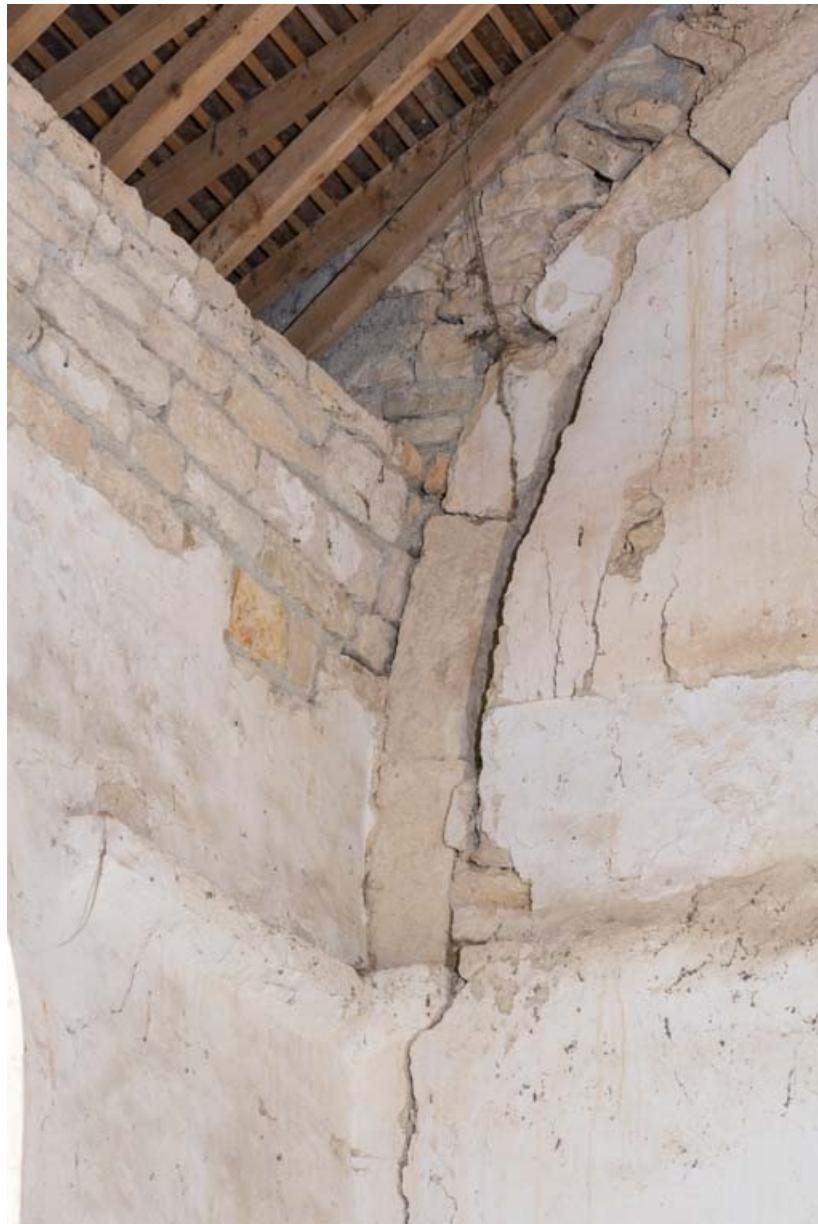
Détail du départ de voûte à l'angle sud-ouest de la nef.
21, Auxey-Duresses rue de la Fontaine, lieudit : Petit-Auxey

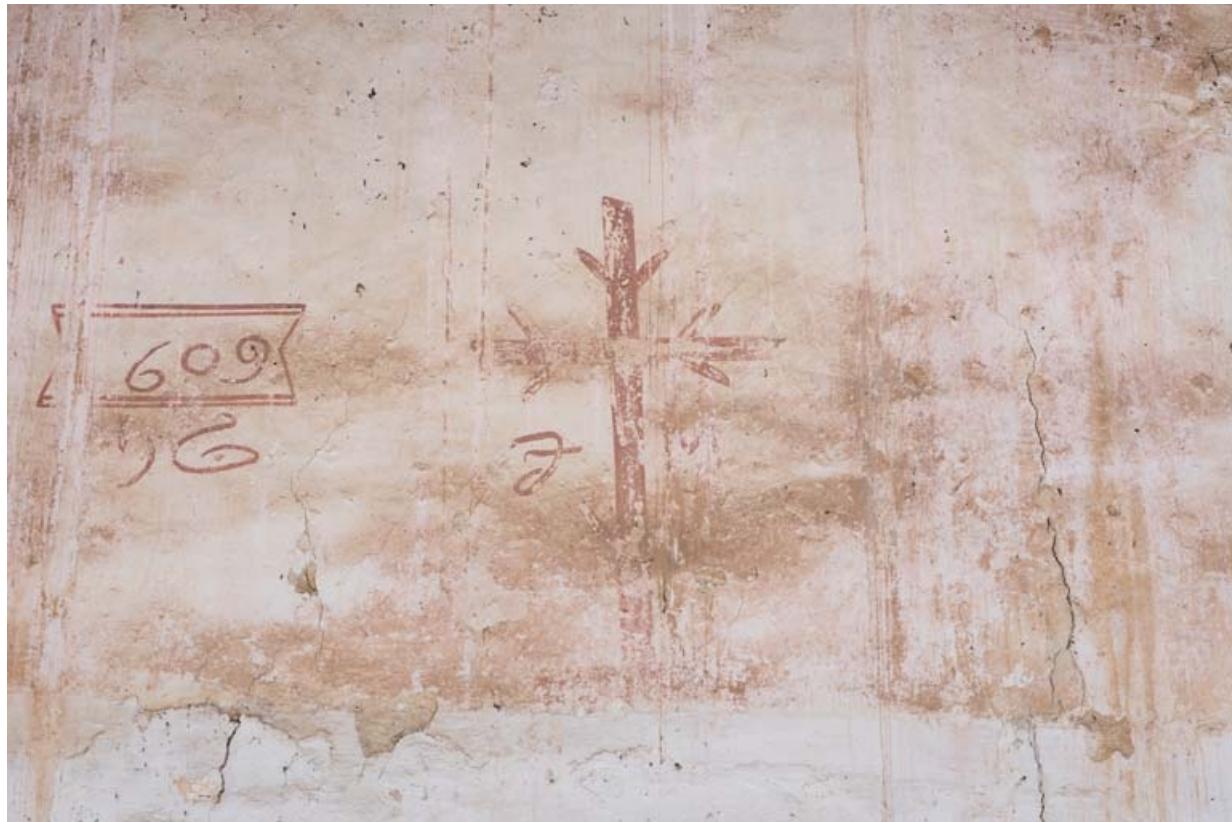
Peintures murales du mur occidental.

A l'intérieur de la nef, sur le mur occidental se trouve une peinture représentant une croix ornementale et un cartouche avec l'inscription "609". Ce motif de croix, peinte en rouge sur fond blanc, se retrouve au-dessus de la baie du chœur. Armand Veau pense que cette inscription est à rattacher à une sentence de l'Officialité d'Autun rendue le 20 mars 1609. Il ajoute que les lettres S et E qui encadrent la croix signifiaient "sentence épiscopale". Cette sentence permit à l'église du Petit-Auxey de conserver une affectation religieuse.

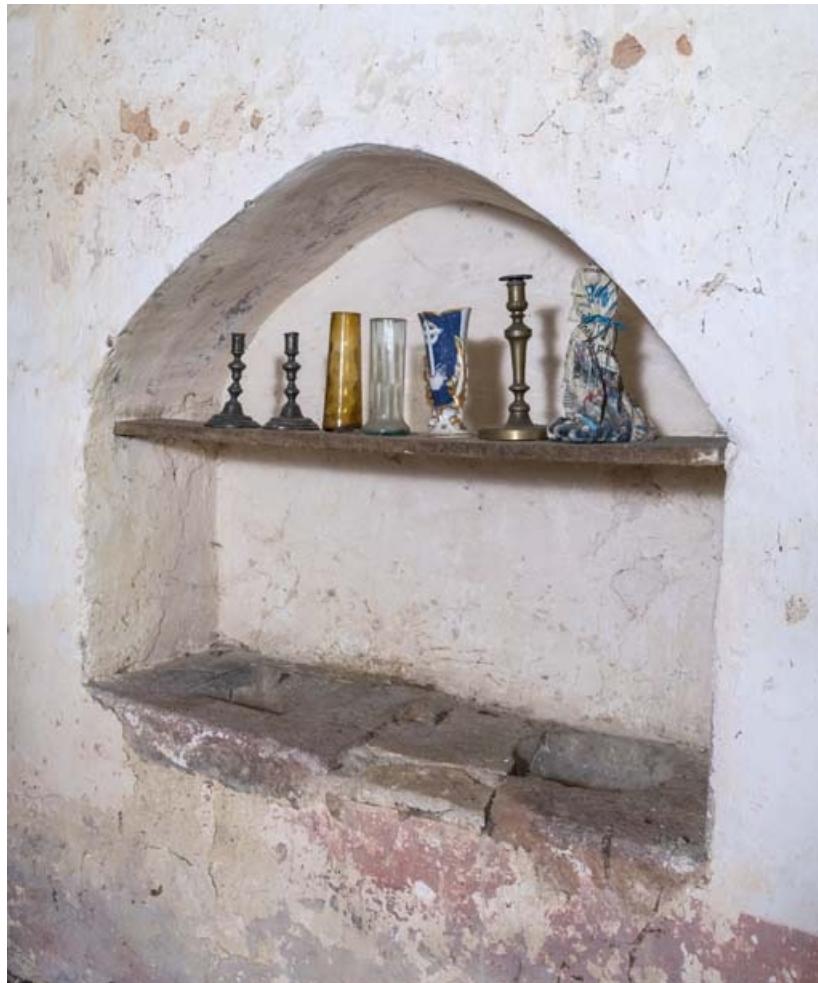
Lavabos liturgiques dans le chœur.

Lorsque l'on pénètre dans l'église par le clocher-porche, on descend trois marches. Le sol est dallé de pierres et un plancher en bois sépare les différents niveaux d'élévation jusqu'aux cloches. Il est séparé de la nef à vaisseau unique par une large arcade en arc brisé quelque peu déformé et sur laquelle on peut encore voir des traces d'enduit et un décor de faux joints rouges. Deux bénitiers en pierre se trouvaient de part et d'autre ; seul subsiste celui de gauche, portant un décor sculpté sur lequel persistent des traces de peintures. Le nef se compose de trois travées. A l'angle nord-ouest de la première travée se trouve la cuve baptismale, avec à côté, au sol, une autre petite cuve et dans le mur nord, une niche rectangulaire avec ébrasement pour la porte qui la fermait (traces de fermeture). Dans la deuxième travée, un aménagement spécifique du mur nord ponctue le décor de l'église : entre deux contreforts peints, une peinture murale sur fond bleu et décorée de motifs feuillagés au pochoir, dorés, prend place (19e s.). Ce décor est limité par deux frises aux motifs floraux de couleur bordeaux et or, et par un soubassement qui imite un décor de faux bois. A gauche de la porte sud, se trouve un autre bénitier en pierre. Le chœur est fermé par une clôture de communion en bois fixée sur un emmarchement en pierre. Le décor de panneaux de bois de l'autel principal épouse la forme de la baie axiale. A gauche, deux niches fermées par des portes en bois abritent les objets de la sacristie. A droite, une seconde niche accueille deux lavabos liturgiques : un de forme carré et l'autre circulaire. Six dalles funéraires jalonnent le sol de la nef.

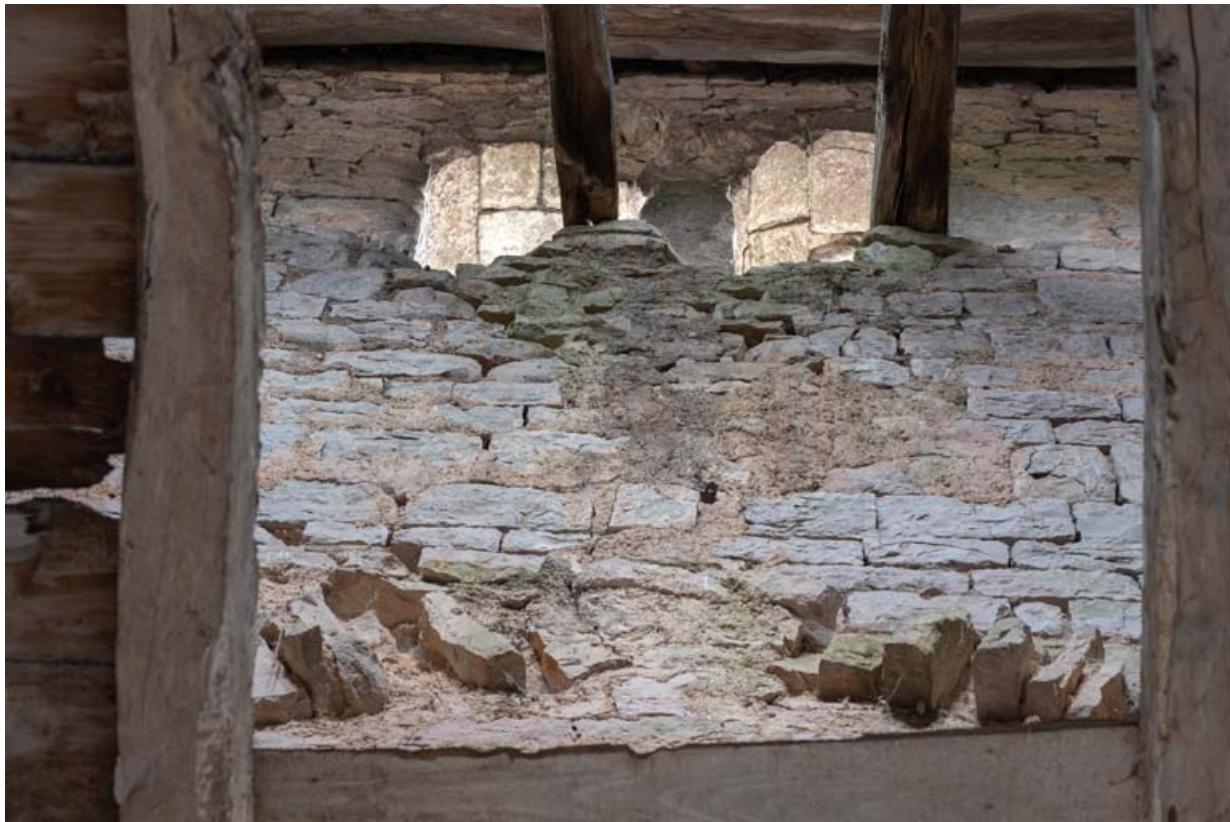
Baies géminées du clocher-porche.

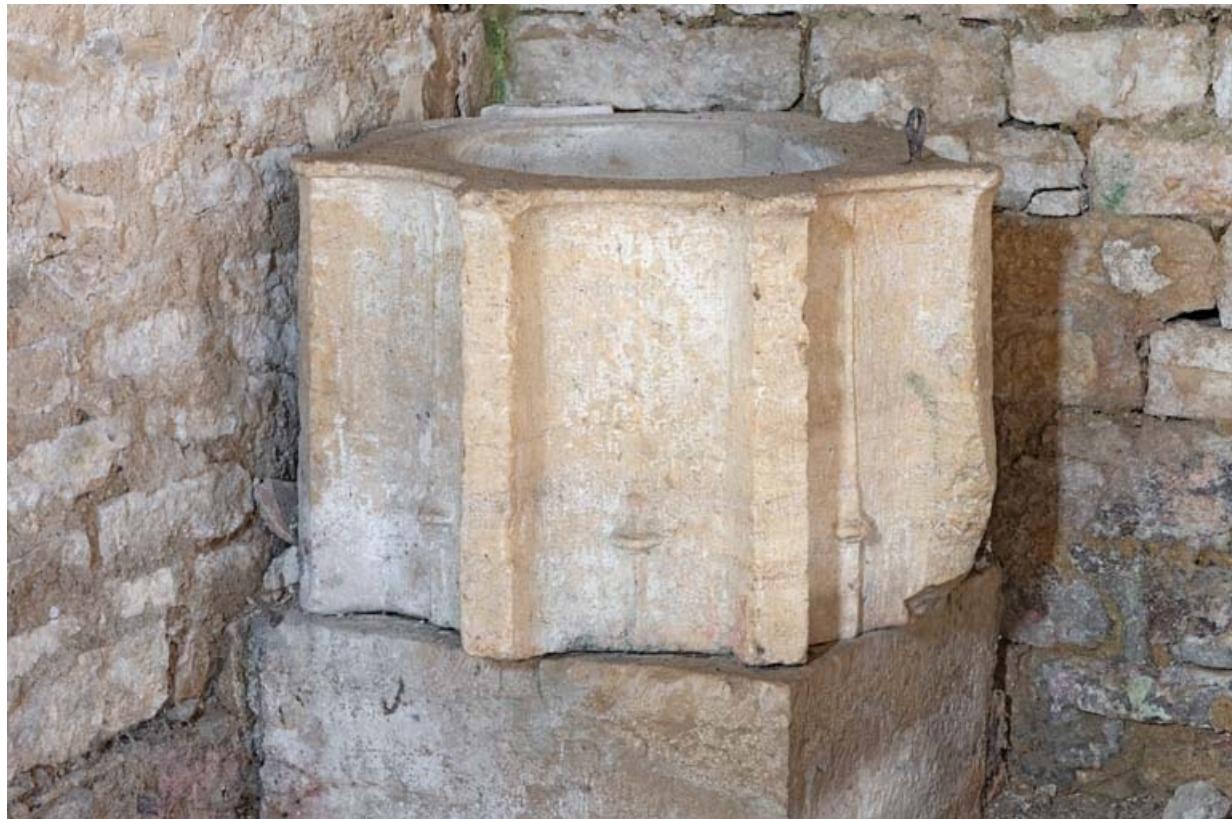
Cuve baptismale.
