ÉGLISE SAINT-SYMPHORIEN ; ÉGLISE DU PETIT-AUXEY (ANCIENNE)

Bourgogne-Franche-Comté, Côte-d'Or
Auxey-Duresses
Petit-Auxey - rue de la Fontaine, rue du Cimetière, rue du
Milieu

Dossier IA21004756 réalisé en 2010 revu en 2018

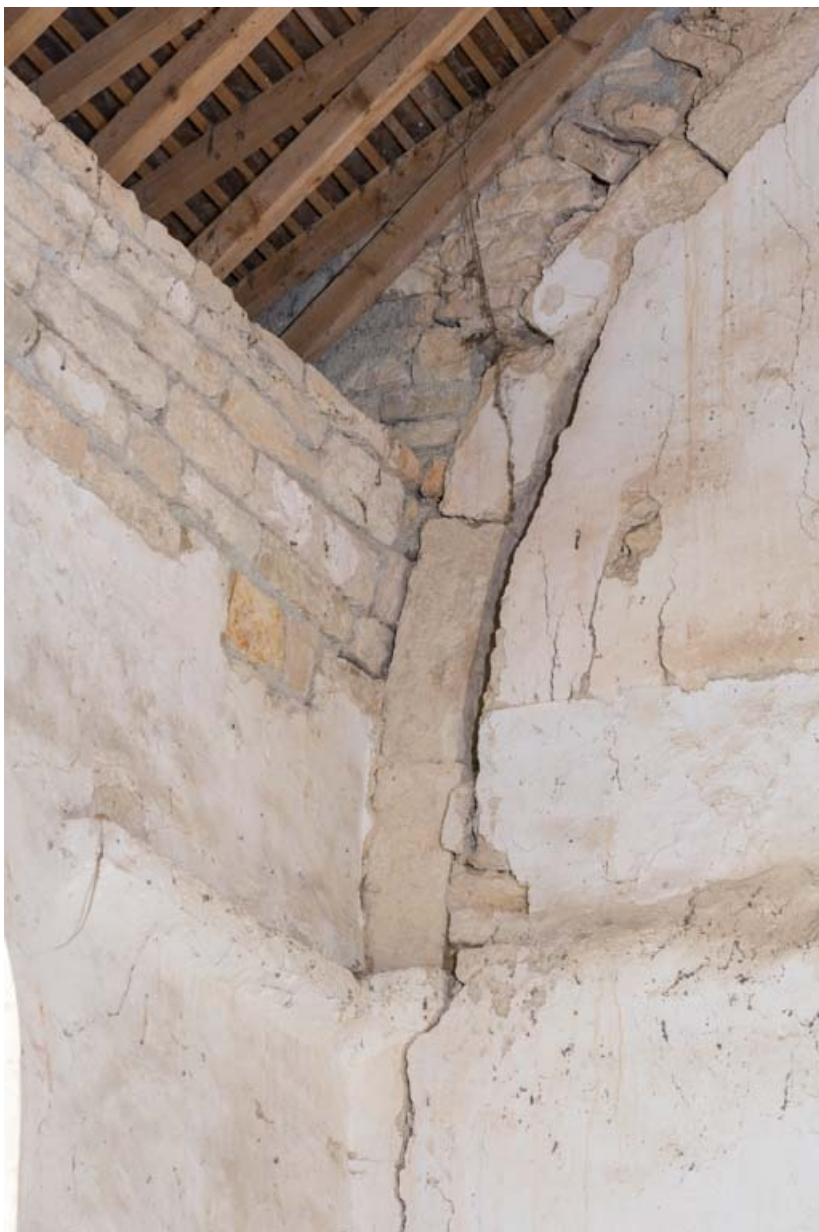
N° de l'illustration : 20182100076NUC4A

Détail du départ de voûte à l'angle sud-ouest de la nef.
21, Auxey-Duresses rue de la Fontaine, lieudit : Petit-Auxey

L'église se compose d'une nef unique adossée à un clocher-porche. Elle est aujourd'hui couverte d'une charpente, alors qu'il reste des départs de voûtes bien visibles dans la nef. La façade principale du clocher-porche présente trois niveaux d'élévation : au premier, le portail est percé d'une baie rectangulaire fermée par deux vantaux en bois. Ce portail est surmonté d'un tympan en plein-cintre, présentant un décor trilobé au centre duquel figure une croix, et d'une archivolte en plein cintre. Le portail est encadré par deux colonnes engagées aux chapiteaux feuillagés à crochets. Le deuxième niveau est percé d'une baie étroite et allongée en plein-cintre. Un cordon en pierre sépare ces deux niveaux et court tout autour de l'édifice. Le troisième niveau, abritant les cloches, est percé de deux baies géminées sur chaque face (elles ne sont pas toutes au même niveau). On note la présence de nombreux trous de boulins sur la façade occidentale, qui est épaulée par deux épais contreforts en pierre. Les élévations latérales sont percées de baies en plein-cintre : au nord, elles sont bouchées ; seule celle éclairant le chœur est ouverte. Le chevet plat est éclairé par une baie en plein cintre. Il est également épaulé par deux épais contreforts. Sur la façade sud, les trois baies en plein-cintre sont ouvertes, elles permettent d'éclairer respectivement, le clocher-porche, la nef et le chœur et une porte à linteau en plein cintre ouvre dans la nef (en pendant de la porte bouchée au
